FORT LENNOX
REPARATION DES PORTES ET FENETRES

RESTAURATION DES BATIMENTS

REPARATION DES PORTES ET FENETRES

(Décembre 1978)

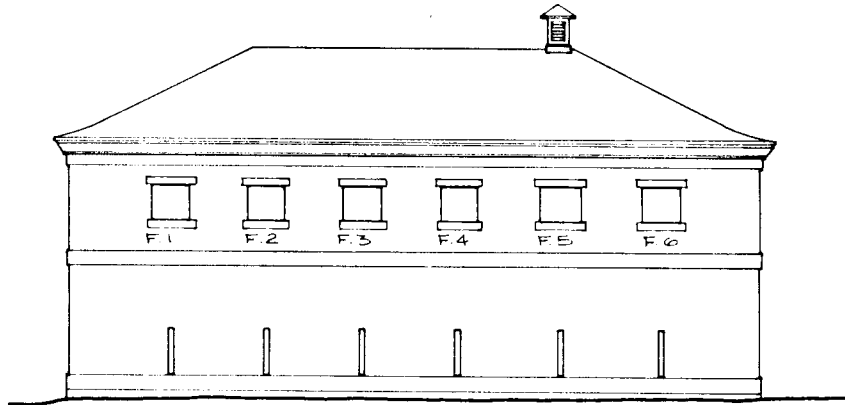
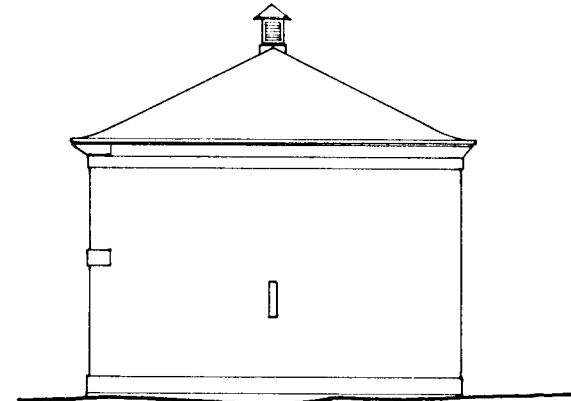
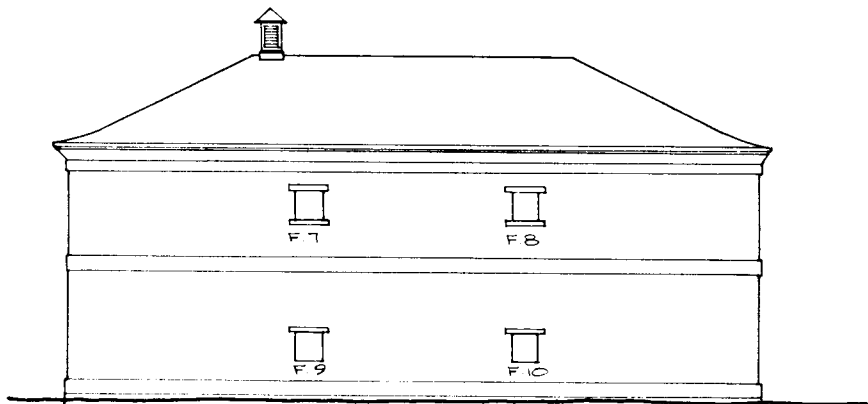
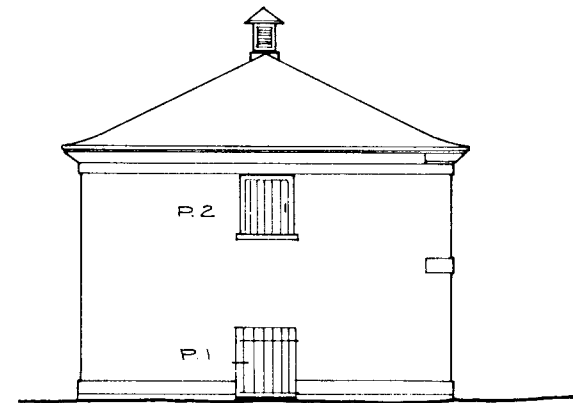
MAGASIN D'INTENDANCE (04)
EHELLE : 1/16" = 1'-0"

P2 en bon état, cependant la traverse supérieure et le montant droit du bati sont très anciens (à restaurer).

F1 à F6 incl. à restaurer

F7 à réparer

F8 châssis à réparer

bati à restaurer

F9 et F10 à restaurer

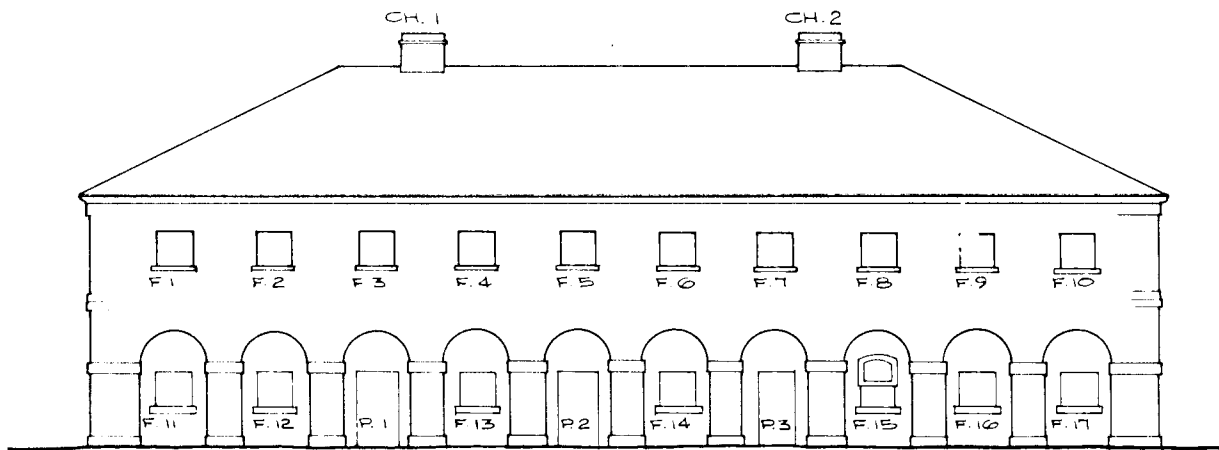
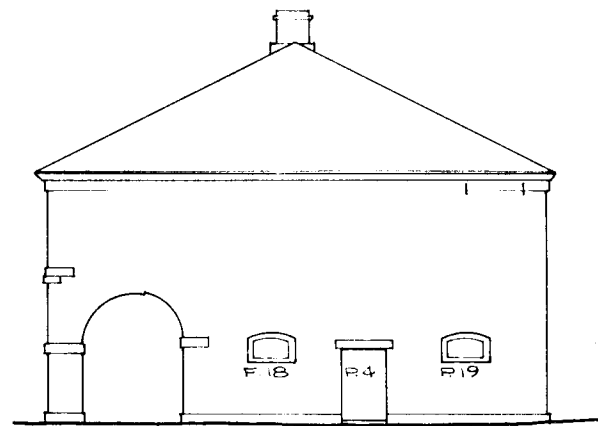
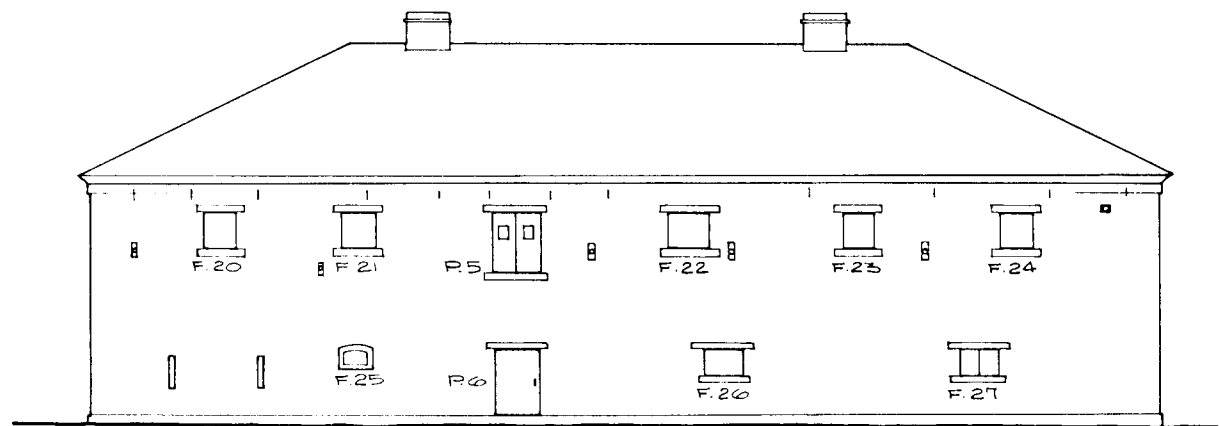
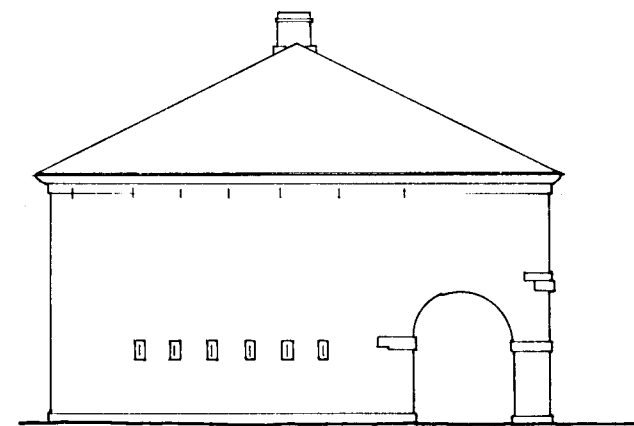
MAGASIN D'ARTILLERIE (05)
ECHELLE : 1/16" = 1'-0"

P2 à restaurer

F1 à F6 incl. à restaurer

F7 et F8 batis à restaurer

châssis en bon état

F9 & F10 à réparer

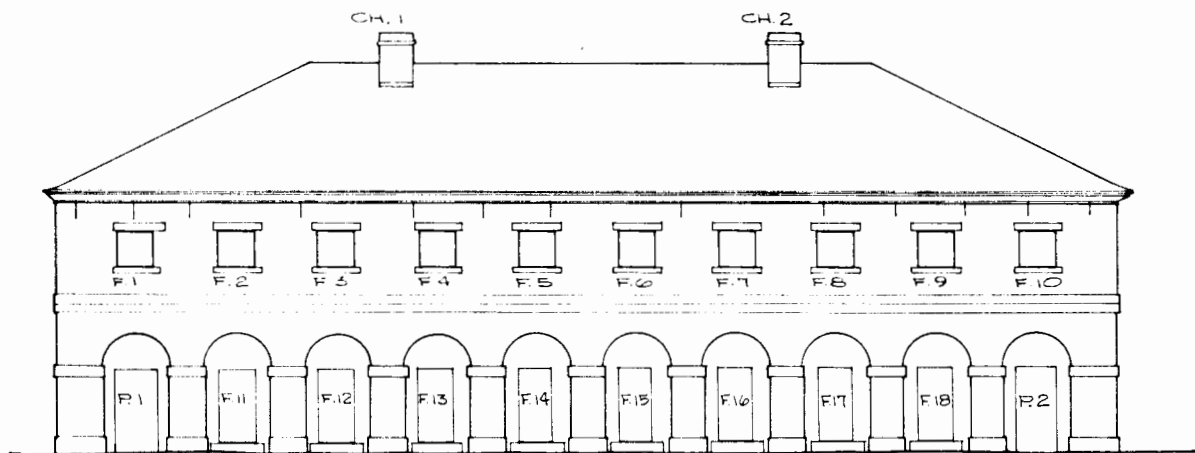
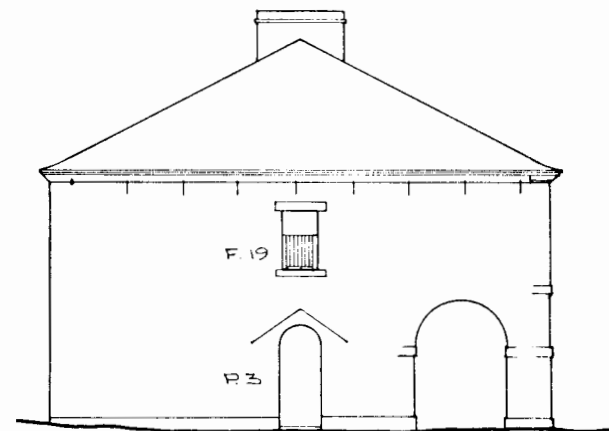
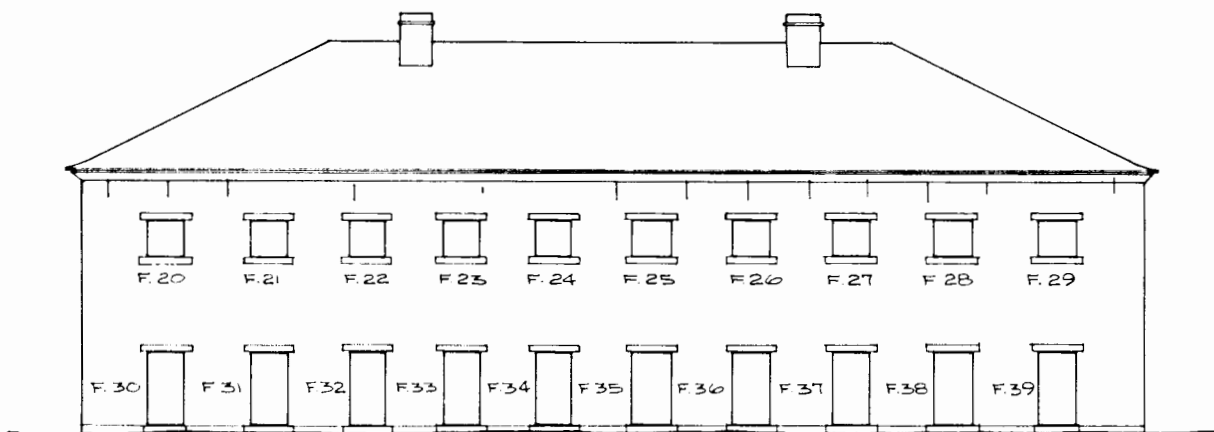
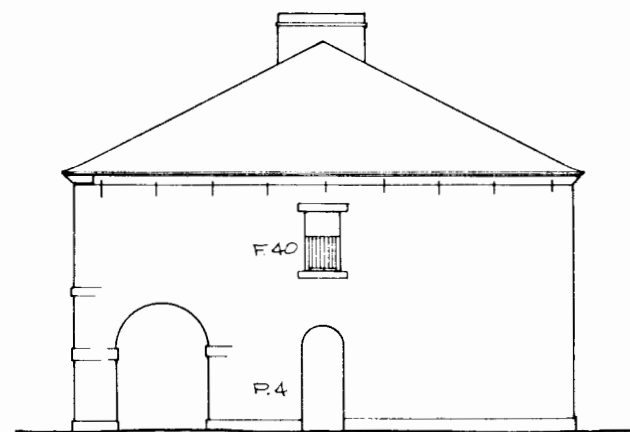
CORPS DE GARDE (01)
 ECHELLE: 1/16" = 1'-0"

P1 à P3 incl. bâtis à restaurer

P4 à restaurer (bâti & porte)

P5 & P6 à restaurer

F1 à F10 incl. chassis à restaurer

F20 à F22 incl. à restaurer

F23 & F24 à réparer

F26 et F27 à réparer

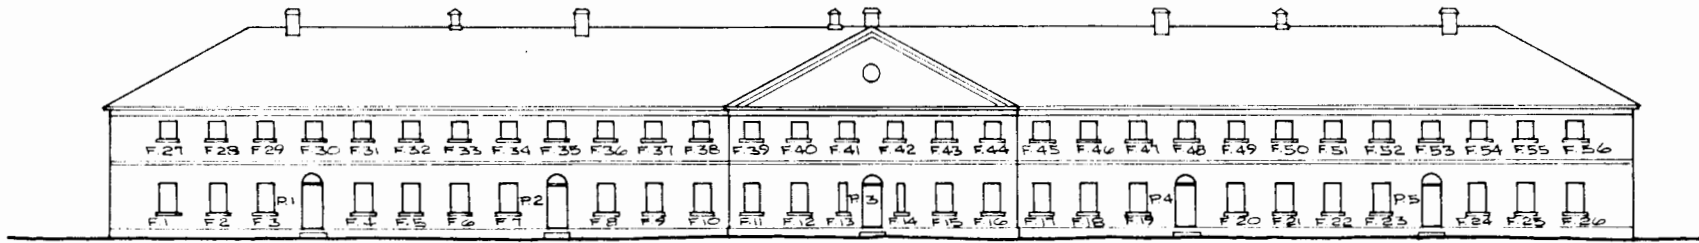
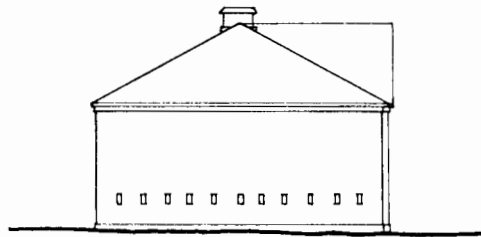
LOGEMENT DES OFFICIERS (02)
 ECHELLE : 1/16" = 1'-0"

P1 en bon état
P2 bâti à restaurer
P3 & P4 à restaurer

F1 à F40 en bon état

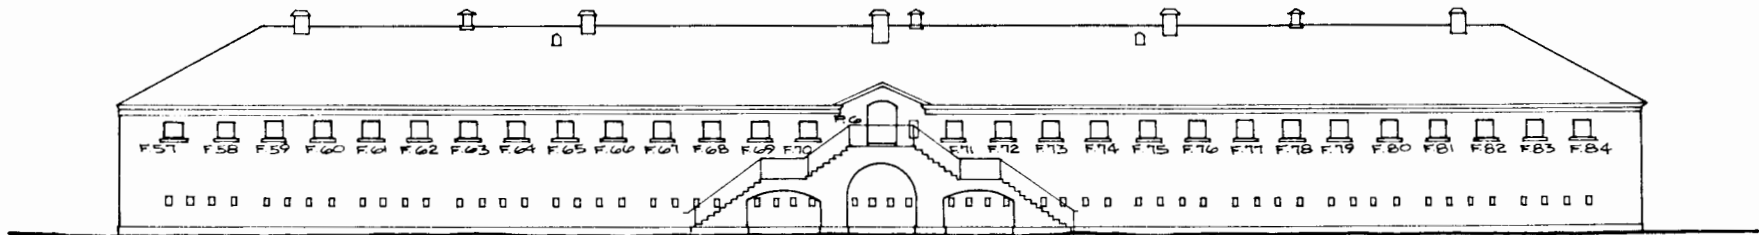
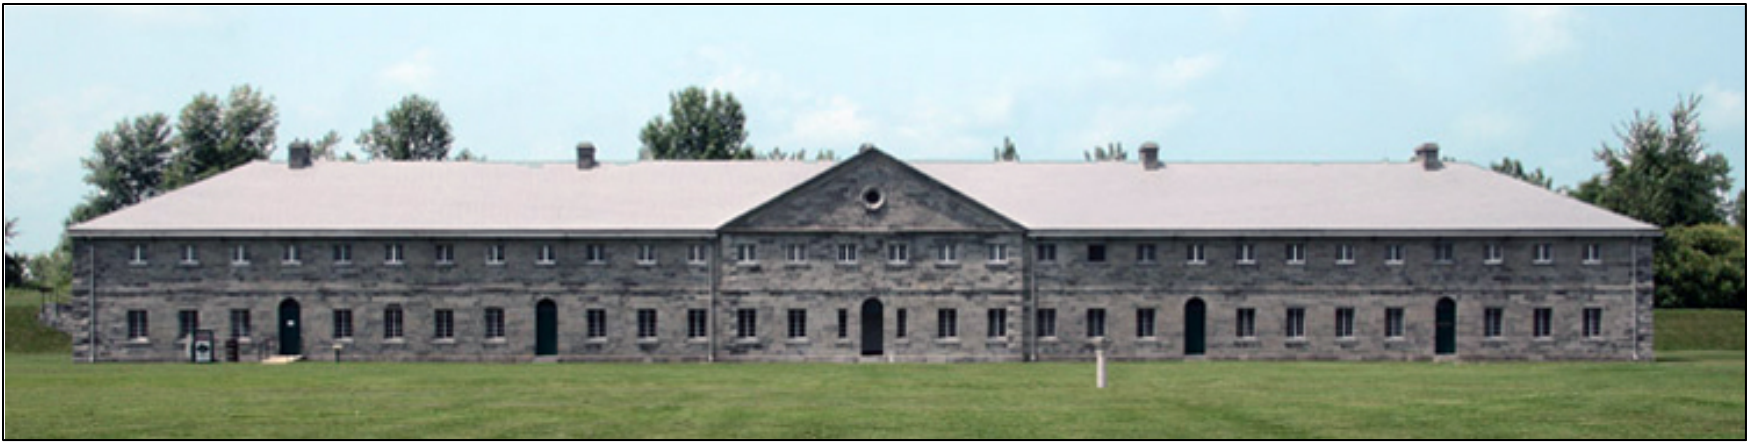
CASERNES (03)
 ECHELLE : 1/32" = 1'-0"

P1 à P6 incl. à restaurer

F1 à F26 incl. restauration exécutée à 75%

F27 à F84 à restaurer à l'exception des tablettes.
