## RESTAURATION DE MONUMENTS HISTORIQUES ENDOMMAGES PAR LE SEISME

Kiril GUEORGUIEV  
Bojana ETIMOVA  
Gueno TOTEV

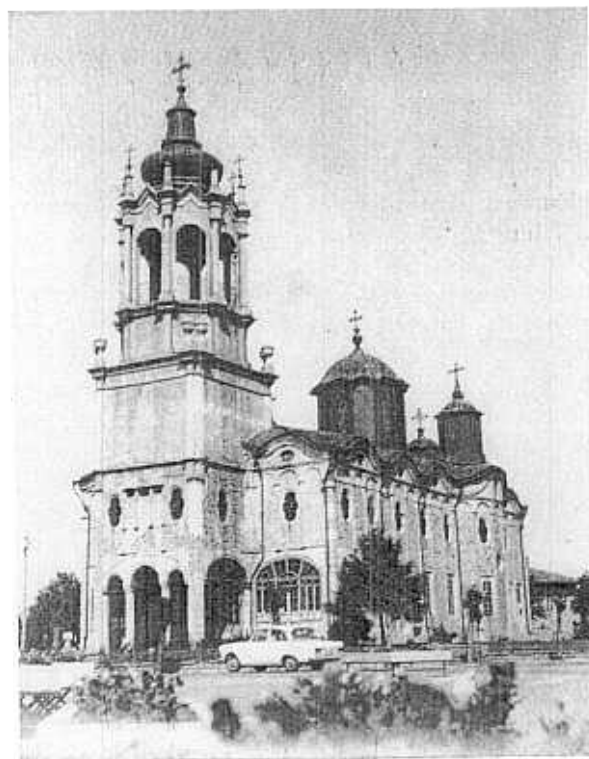
.. Svichtov. L'église Sveta Troïtsa avant le séisme

L'église Sveta-Troïtsa (Sainte-Trinité) de Svichtov est due au célèbres bâtisseur du Réveil national bulgare, Nikola Fitchev. C'est une église à trois nefs, quatre coupes et un clocher dans la partie ouest. L'église est couverte de coupes de brique appuyées sur des colonnes de pierre par un système d'arcs transversaux et longitudinaux de pierre. Les forces horizontales sont prises en charge par un système de tirants au niveau des chapiteaux. Nous avons établi une unité de matériaux non homogènes de rigidité et de résistance peu importantes aux forces horizontales. La corniche extérieure suit ingénieusement le rythme des voûtes. Les murs

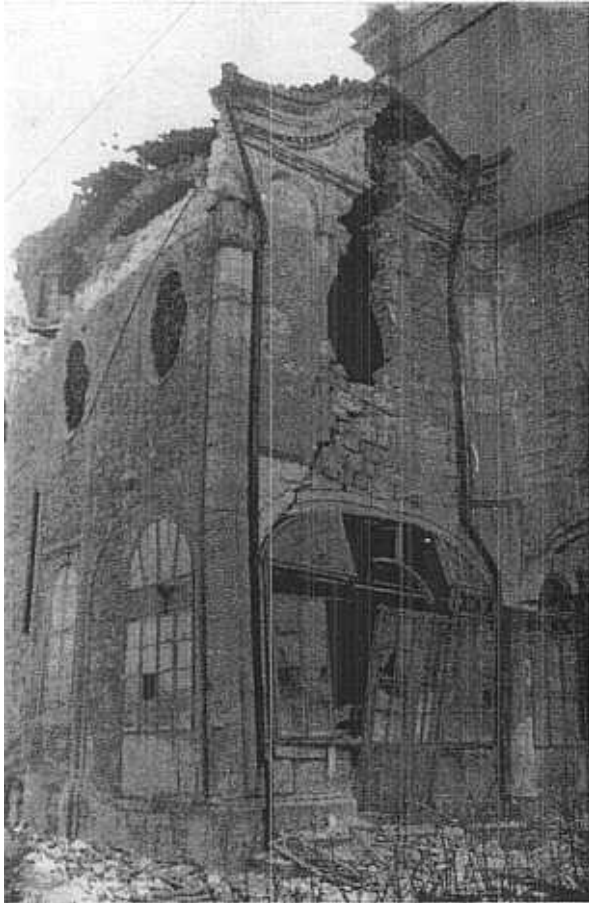
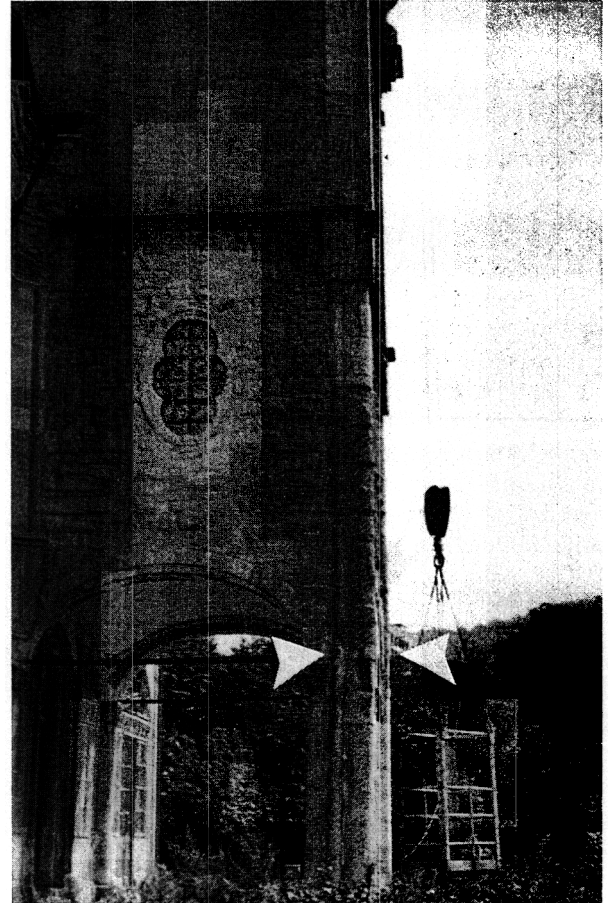
2. L'église après le séisme: à gauche — angle nord-est, à droite le clocher déséquilibré

Pendant le séisme, le toit de l'église fait en matériaux non homogènes s'est totalement déformé et s'est affaissé à l'angle nord-ouest. Les colonnes, reliées par des articulations à la toiture et au sol se sont fissurées et penchées. Les arcs de pierre se sont désalignés en ouvrant des interstices. Le manque de rigidité des articulations inférieures a provoqué des fissures dans le clocher qui s'est incliné dans le passage entre les colonnes et la cote 5,10. La surcharge a entraîné des fissures obliques des colonnes dont les pieds se sont affaissés en se fissurant. La restauration a insisté sur deux points:

- la consolidation du sol d'assise (loess) par silicatage en injectant du verre soluble,
- la consolidation du clocher et de la nef de l'église.

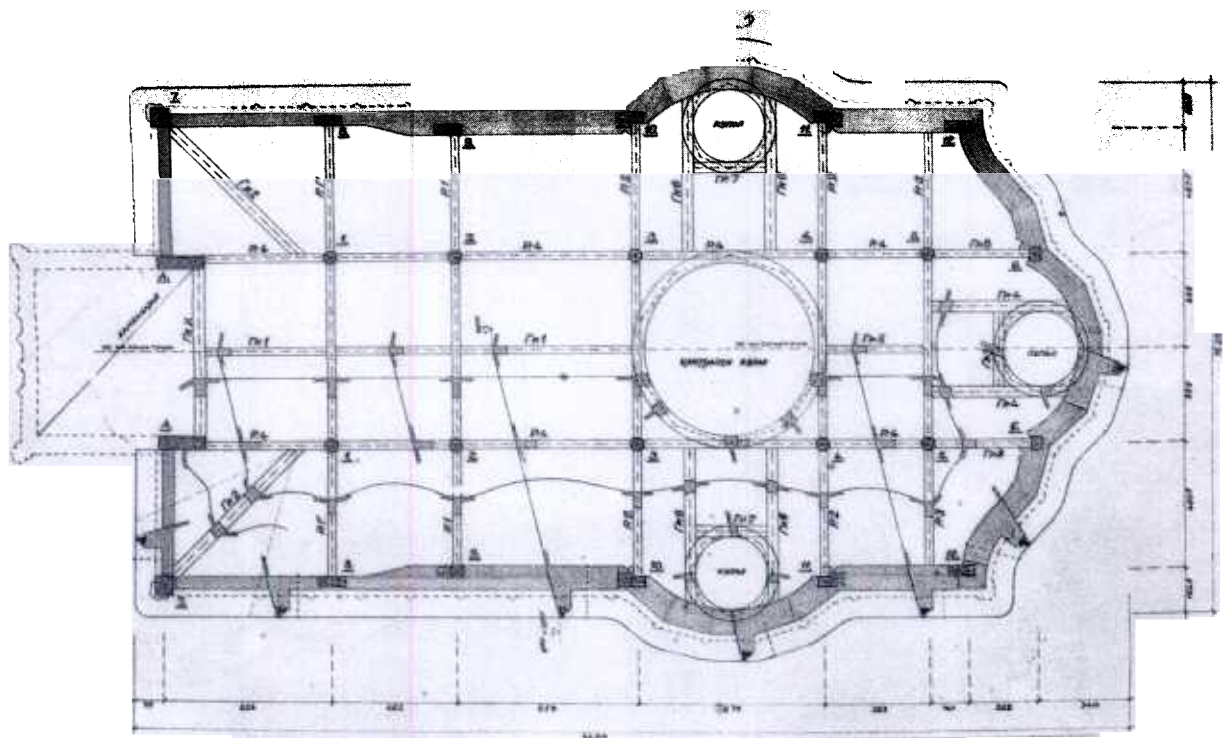
### 3. Projet de consolidation de la toiture de l'église

accidentée de la nef, ainsi que les qualités irrégulières des matériaux utilisés n'ont pas permis l'implantation d'une construction portante double. L'examen des rigidités et du degré de destruction ont entraîné là aussi un démontage complet. Les murs ont été conservés jusqu'au niveau des corniches. L'intérieur de l'église est orné de fresques. La construction d'une ossature horizontale et verticale a été décidée, ossature du type fermé, appuyée sur une grille de poutres installée sous le plancher. Les colonnes intérieures seront coullées pendant le coffrage selon la disposition de l'église. Les arcs en pierre et les tirants seront reliés aux poutres de la grille. Le sol d'assise a été soumis à un silicatage. Le centre de calcul électronique que nous avons déjà cité s'est chargé d'établir tous les paramètres du système dynamique et de fixer les dimensions, La démontage a été effectué à l'aide d'une grue automotrice.

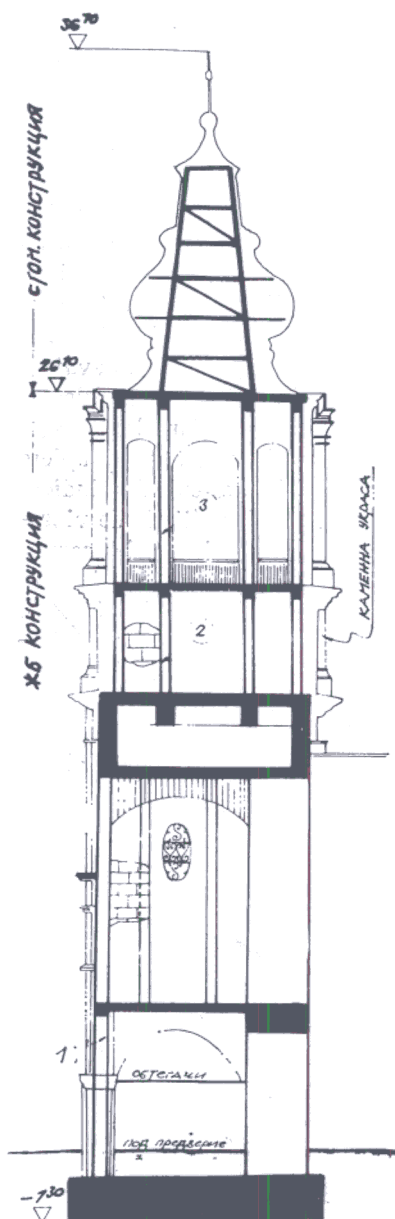
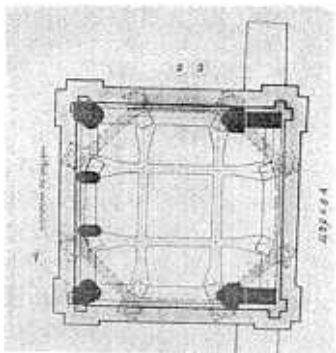
L'examen photogramétrique précis de la répartition des masses et des rigidités en hauteur dans le clocher a établi une absence totale de rigidité cor-

respondant aux masses, réparties de manière irrégulière, et la présence de nombreuses ouvertures. La consolidation a été rendue très difficile par les riches sculptures ajourées surtout dans les parties inférieure et supérieure du clocher. Ces données et les dimensions ne permettant pas une construction double ont obligé les spécialistes à démonter entièrement le clocher. Tous les éléments, constructions et sculptures en pierre ont été conservés et seront appliquées sur une nouvelle construction de cadre en béton armé. Là où les éléments porteurs avaient un profil significatif pour l'architecture extérieure, celui-ci a été repris et exécuté pendant le coffrage. Ainsi, le clocher a été doté d'une ossature complète dans les deux sens. L'établissement des indices dynamiques: — la période et l'amplitude de vibration, l'importance des forces sismiques, les combinaisons défavorables de forces et les dimensions — a été étudié par le Centre de calcul électronique du ministère de la Construction et des Matériaux. Les fondations seront appuyées sur une dalle de fondation après silicatage du sol d'assise.

4. Projet de consolidation du clocher: en haut — coupe verticale, en bas — plan au niveau 15,50 m

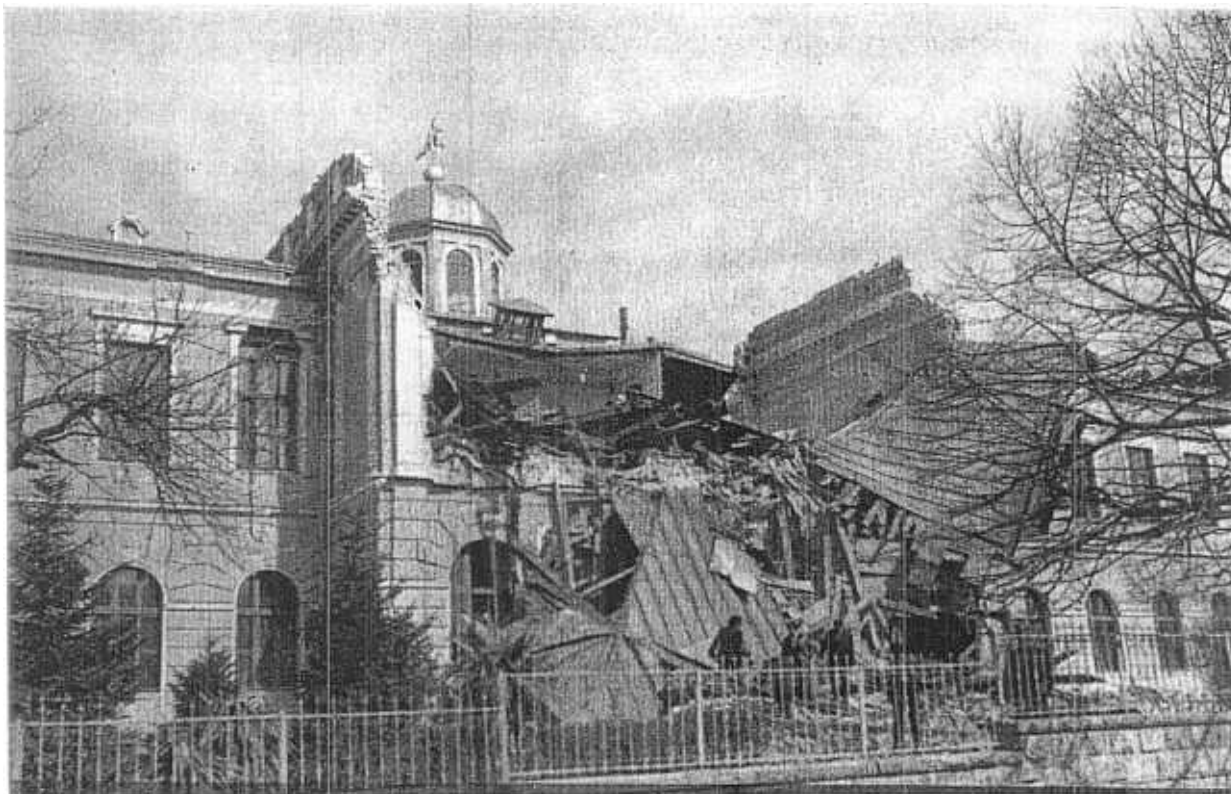
L'Ecole commerciale de Svichtov date de la fin du XIXème siècle. C'est une construction massive, à murs porteurs en brique, généralement d'une épaisseur de deux briques, les planchers sont en poutres d'acier supportant des voûtes d'une portée de 6 mètres entre supports. L'isolation thermique et phonique a été obtenue à l'aide de sable sec tamisé servant de support aux lambourdes et au parquet des planchers. Cette construction a inutilement accru le poids du bâtiment. Les façades et l'intérieur de l'édifice étaient décorée de sculptures en pierre et en plâtre et d'ornements polychromes, ainsi que de riches éléments en céramique ou mosaïque. La toiture était en fermes de bois recouvertes de tôle. Le séisme a entraîné l'affaissement de toute la toiture en raison de la concentration des forces. Les planchers de deux étages au-dessus de l'amphithéâtre et de la salle des enseignants d'une surface de 200 m<sup>2</sup> se sont également affaissés. Les murs épais ont été fissurés et déformés par les forces d'inertie importantes. Le monument est devenu inutilisable. Le projet a deux objectifs principaux: améliorer l'état du sol d'assise et rendre l'édifice monolithe et rigide, capable de résister à des forces horizontales et dynamiques, comme suit:

Svichtov. L'Ecole commerciale après le séisme

**Sol d'assise:** Le silicatage a permis de consolider la structure minérale, d'accroître le module de déformation et les charges de sécurité du sol, correspondant aux charges réelles.

**Maçonnerie:** Le projet a prévu une nouvelle construction porteuse correspondant aux dimensions de l'édifice d'origine, l'allègement des planchers, la réduction de l'épaisseur inutile des murs, la fixation de tous les éléments de la toiture dans la

partie supérieure des murs porteurs déjà consolidés par des accouplements des boulons et des tirants longitudinaux et transversaux. Le béton armé a été dans un système de ceintures, de colonnes, de poutres et de dalles (là où cela a été possible) posés dans des canaux creusés dans la maçonnerie. Pour renforcer la rigidité des planchers du premier étage, une solution intéressante a été adoptée: les poutres en béton armé des „voûtes prussiennes“ n'ont pas été démontées, mais reliées par une pinoche — une mince dalle en béton armé posée sur elles au niveau du plancher. Des systèmes de murs en briques encadrés par des constructions en béton armé, suffisamment rigides et de déformabilité connue portent les charges dynamiques des planchers. Ces charges ont été réparties selon les centres de masse généraux. Il a été permis de démonter tous les éléments décoratifs des façades et de l'intérieur de l'édifice, après leur enregistrement par des dessins

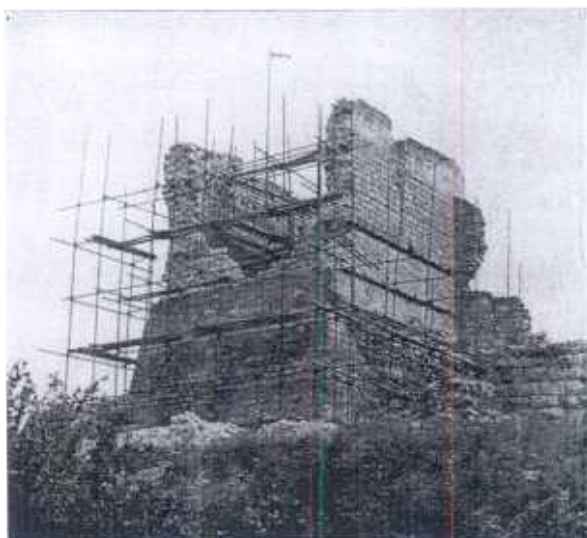
Pendant le séisme, la partie en porte-à-faux de la tour qui a subi la secousse (direction nord-sud) a été détruite en l'absence de toute interaction entre les divers murs et éléments de la construction assurant sa rigidité.

6. La cité médiévale de Tcherven. La tour fortifiée après le séisme

Le projet de restauration de la tour a résolu le problème essentiel: la construction portant la charge sismique et son propre poids doit correspondre au plan et aux façades de la tour. La partie en porte-à-faux est appuyée sur un système de poutres et deux puissantes colonnes ancrées aux murs nord et sud dans les niches prévues pour des poutres „santratch“. La partie supérieure de la console a été composée, par une section prismatique revêtue en pierre d'après des détails architecturaux spéciaux et portant les ouvertures propres à l'original. Cette solution permet de réduire les charges permanentes. Les efforts de compression, de flexion et de torsion provoqués par les secousses sismiques et le poids de l'édifice ont été pris en charge par les colonnes et la maçonnerie du premier étage. Une ceinture en béton-armé a été posée au niveau du terrain de combat entourant la section ouverte de la tour et encadrant les murs nord et sud fissurés par le séisme. La construction en béton armé se détache nette-

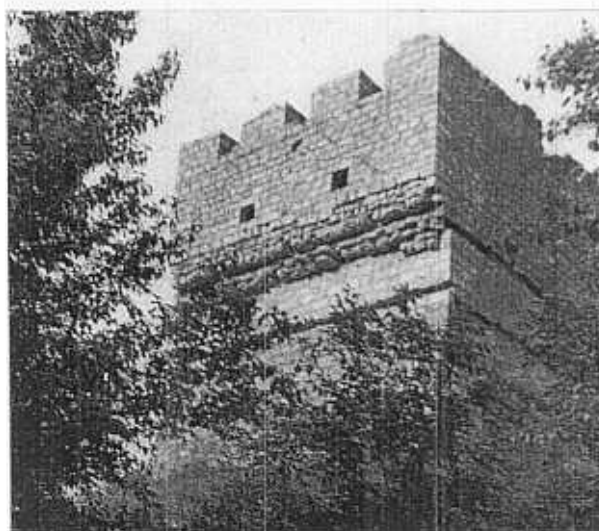
7. La tour fortifiée après restauration

ment de l'original dans les parties visibles (les niches prévues pour les poutres „santratch“). Dans les autres parties elle est dissimulée dans les dimensions architecturales et projetées en accord avec les normes de la construction anti-sismique en République populaire de Bulgarie.
