Conservation en cours

**La reconstruction d'une œuvre d'Eiffel,
le hall de la Gare de l'Ouest à Budapest**

MIHÁLY KUBINSZKY

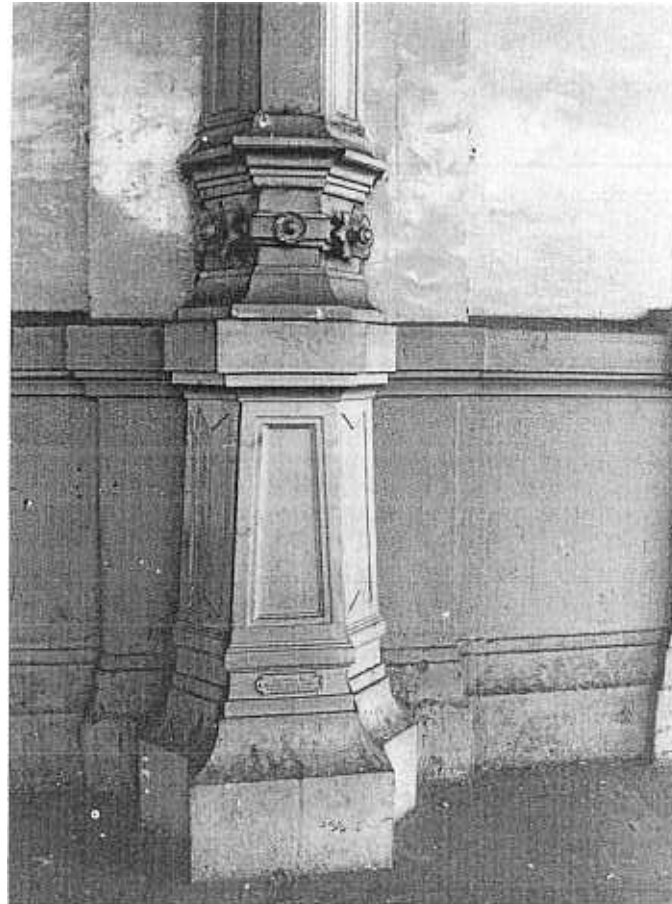
FIG. 1. Détail d'une colonne avant la consolidation.

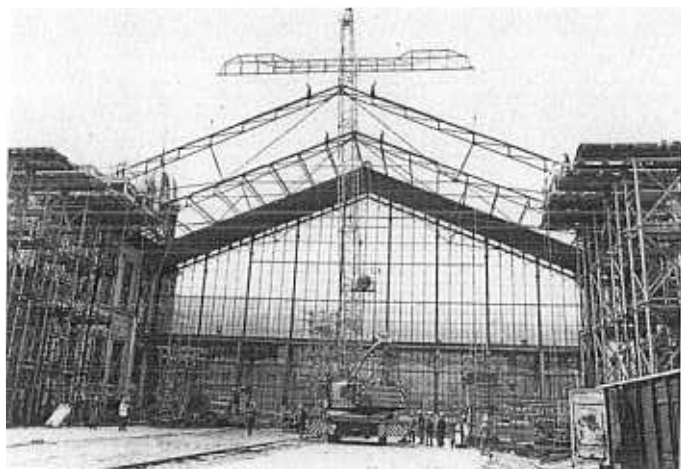
FIG. 9. Vue du grand hall vers le Boulevard avec les dernières deux sections restées en place.

Dans les projets futurs de la Gare de l'Ouest, il y en a un selon lequel toutes les voies seront en dehors du hall qui sera alors une grande salle des pas perdus. Pour une transformation pareille, il existe plusieurs modèles étrangers (Zürich Hbf, etc). La rénovation de la construction en fer du toit commença avec le soulèvement de la couverture qui, pendant le temps de la mise au point, n'eut pas à supporter de charge de neige. Ensuite on changea les sections abîmées des fermes, soit à peu près 32 m sur la longueur totale de 42 m. Les sections près du mur, moins mauvaises, mais plus richement décorées, pouvaient rester dans leur état original. Les restaurateurs précisèrent eux mêmes: 'On doit conserver toutes les parties moins abîmées et pour sauvegarder les monuments, remplacer les parties qui ne peuvent pas être consolidées, parce que pratiquement détruites' (Fig. 7). Après l'élévation par une grue des sections médianes à changer, les fermes furent découpées (Fig. 9). Puis on échangea la section en forme

de T des colonnes, et on changea aussi les âmes des poutres adjacentes. Les coins restant en place s'intercalaient entre de nouvelles fermes et colonnes. Cette reconstruction ne touchait pas les dernières deux fermes du côté du Boulevard (Fig. 10), qui étaient au-dessus de la plateforme transversale, là où il n'y avait pas de voies et en conséquence pas de dommages par la fumée. Mais, en revanche, on dut changer tout le vitrage de l'autre côté du hall, lequel s'appuyait originalement sur deux colonnes. Ces deux colonnes, n'étant pas suffisantes selon les prescriptions actuelles, ont été consolidées, une poutre nouvelle, de toute la largeur du hall, y a été ajoutée. Cette poutre porte le vitrage sans changer l'aspect de la façade (Fig. 11). Du côté du départ les deux planchers du bâtiment voyageurs sont reconstruits en béton armé pour recevoir les forces horizontales. De

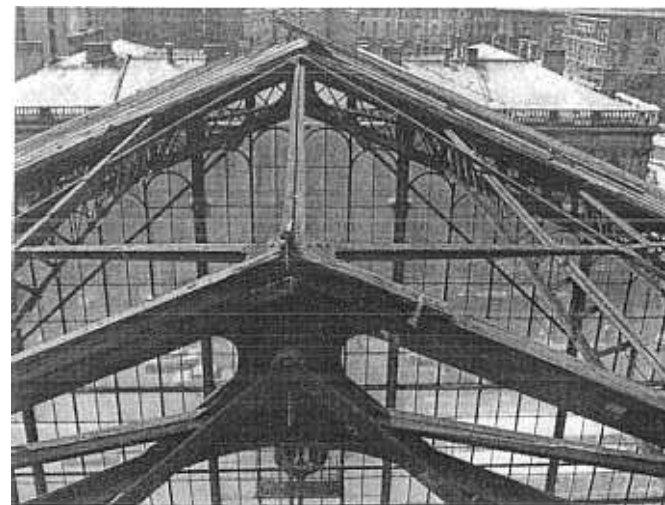
FIG. 10. Les deux dernières fermes, lesquelles sont sauvées dans l'état original, étant situées en dehors de l'action des fumées.

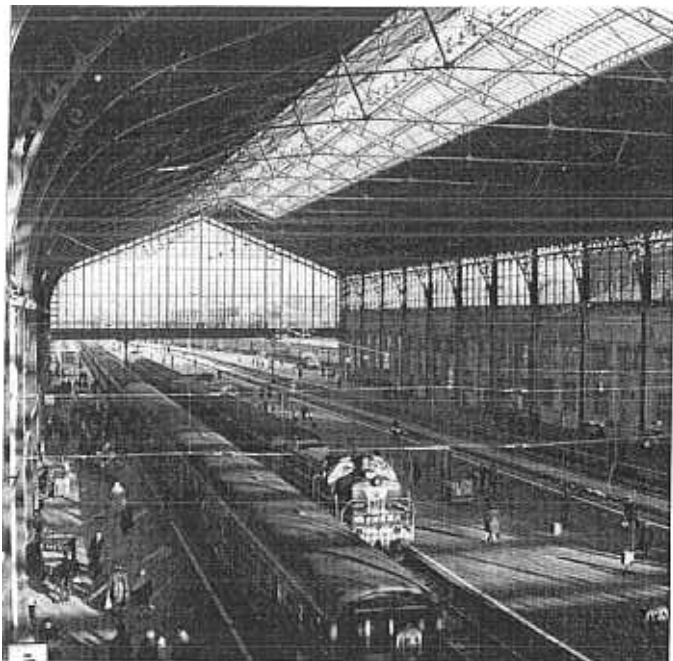
FIG. 12. Vue intérieure du hall reconstruit.

Sous la couverture du toit on érigea une poutre en fer pour résister aux coups de vent, selon les prescriptions actuelles, qui assure la stabilité longitudinale du toit. Les anciennes poutres avec rivets ont été remplacées par des poutres à bandes soudées. On remit le lanterneau ancien à sa place, diminué au cours des travaux préliminaires. Par cette mesure l'éclairage du hall fut amélioré. L'éclairage artificiel nocturne est aussi plus fort.

Seulement quatre voies arrivent actuellement dans le hall (Fig. 12). La cinquième pour la sortie des locomotives est supprimée. Aussi, le trafic des voyageurs est-il plus fluide, et le hall est plus spacieux.
