## Techniques et matériaux

### Comportement de l'église Saint-François à Lausanne pendant les travaux d'aménagement de la place\*

EDOUARD RECORDON

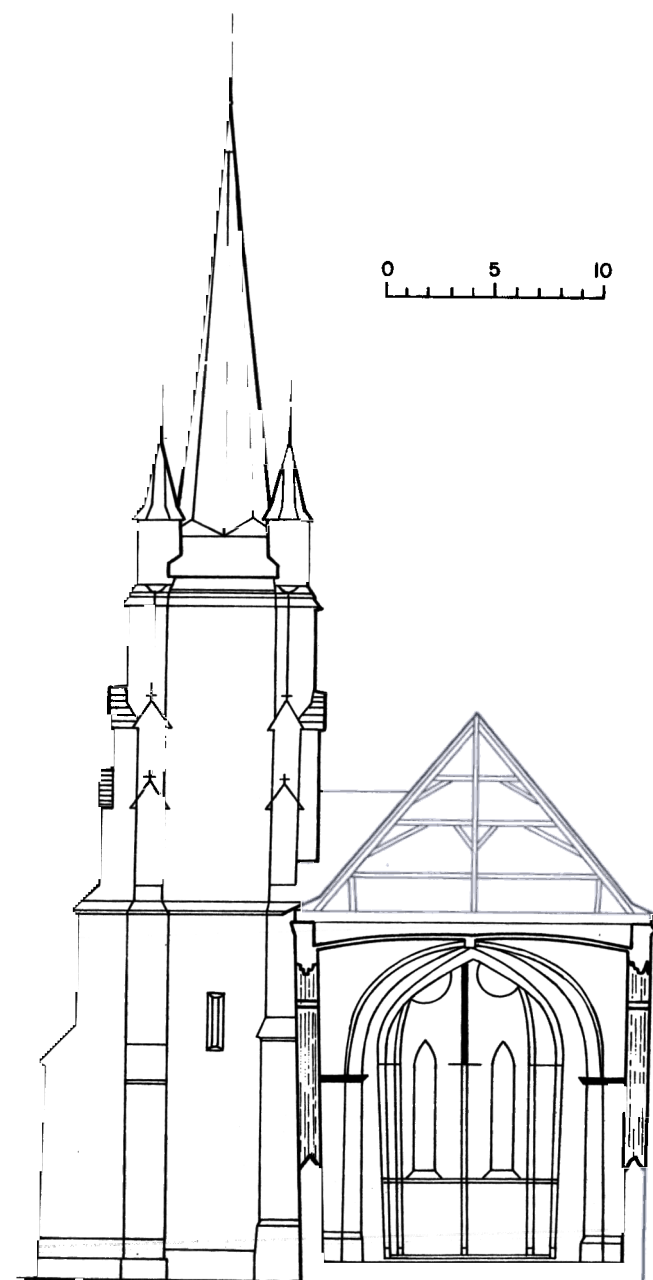
La nef de St-François mesure 14,50 m de hauteur sous les clefs de voûte (Fig. 2). Elle est plus large que celle de Notre-Dame de Paris. Le chœur a gardé son caractère primitif. Il est court, composé d'une seule travée, il est limité côté nef par un arc triomphal imposant et des deux côtés par deux plans parallèles et une abside à quatre pans obliques formant un demi-octogone. Cette disposition est rare.

Comme toutes les constructions du Moyen Age, elle a été édifiée par étapes, en maçonnerie. Ses dimensions et ses fondations la rendent très sensible aux déformations.

FIG. 2. Profil en travers de l'église. Remarquer surtout le faux-aplomb de la façade nord de la nef.

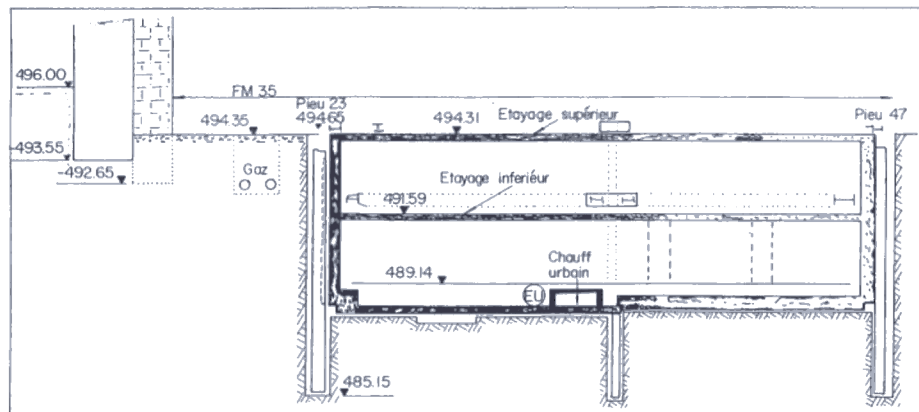
FIG. 3. Profil de la fouille et du passage 'Grotte'. Dispositif de mesure: inclinomètre du pieu 23; fils 35 et 36 du distomètre.

l'ingénieur à prévoir un étayage extrêmement rigide. Il est composé de parois berlinoises ceinturant les fouilles. Leur déplacement côté fouille est empêché par des étais sous forme de poutrelles métalliques soudées aux poutrelles de la paroi berlinoise (Fig. 3).

Avant la mise en place des profilés métalliques des pieux 16, 23 et 39 (voir Fig. 3), un tube pour mesures à l'inclinomètre avait été fixé au profilé. Il a donc été ensuite pris dans le béton du pieu.

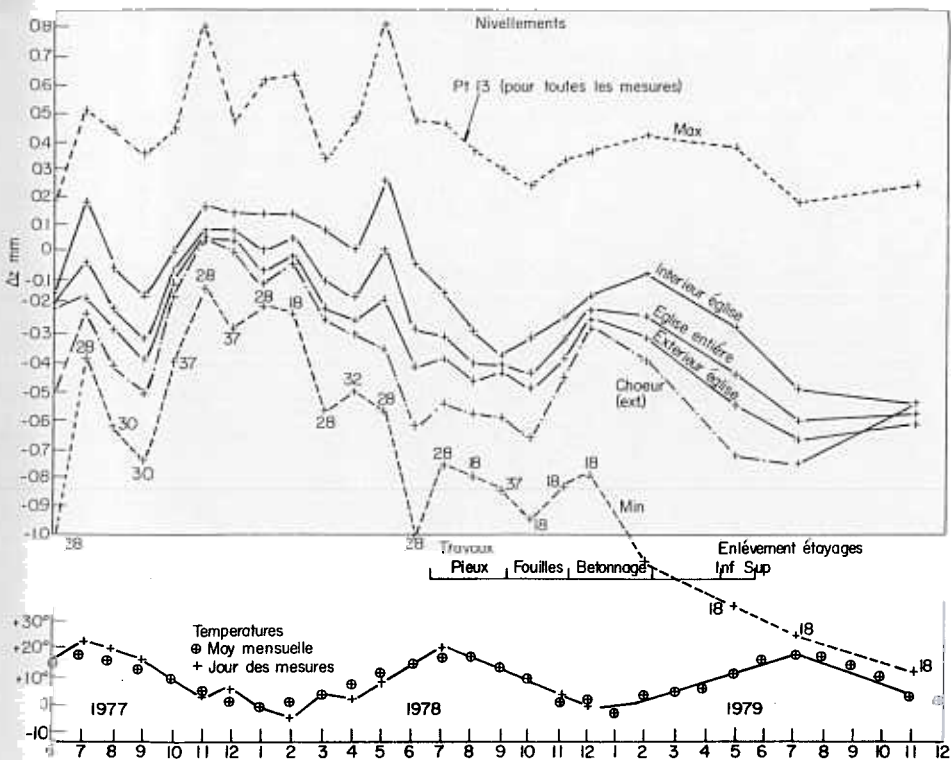
La Fig. 4 montre l'évolution au cours du temps des niveaux moyens pour les quatre catégories de points concernant l'église. Les chiffres figurant le long des courbes traitillées sont les numéros des points où les valeurs extrêmes ont été mesurées.

FIG. 4. Résultats des mesures de nivellement. Chaque courbe en trait plein donne la valeur moyenne du niveau pour un groupe de points.

La Fig. 4 permet de dire ce qui suit. Les déplacements verticaux évoluent de manière saisonnière: d'octobre à février, il y a soulèvement de l'église de 0,3 mm en ordre de grandeur, de mars à septembre, il y a abaissement général. Ces deux périodes correspondent également à la montée, respectivement à l'abaissement des eaux souterraines dans les nappes phréatiques de Suisse romande.

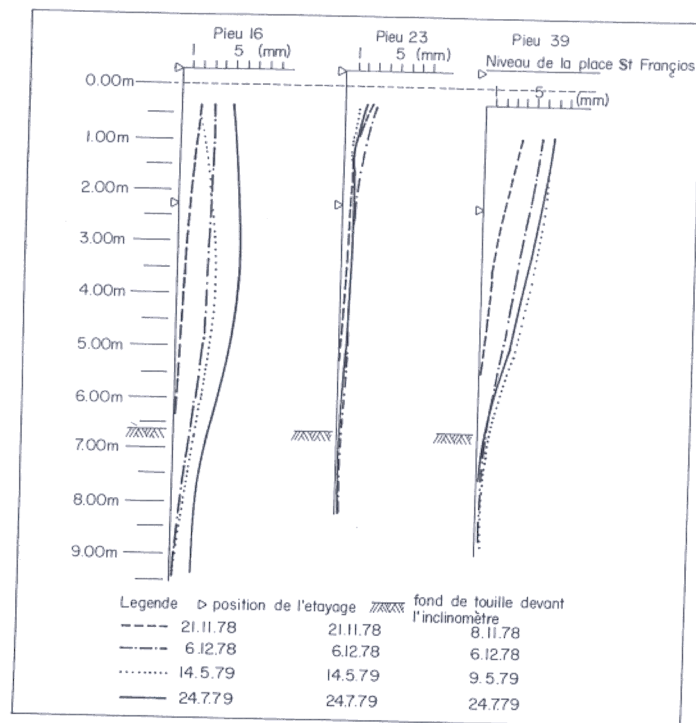
FIG. 5. Profils des tubes inclinométriques à diverses époques.

La Fig. 5 montre les déplacements horizontaux et la déformation de la

paroi à diverses époques. Elle met bien en évidence la différence de déformation entre les pieux 16 et 39 situés au milieu d'une paroi rectiligne et celle du pieu 23 situé dans un angle. L'effet d'angle est très marqué, les déplacements restent inférieurs à 2 mm à partir de 1 m de profondeur. C'est le pieu le plus voisin de l'église.
