La vetrata dei S.S. Giovanni e Paolo a Venezia: tecnica di fabbricazione ed indagini analitiche preliminari al restauro

Marco Verità

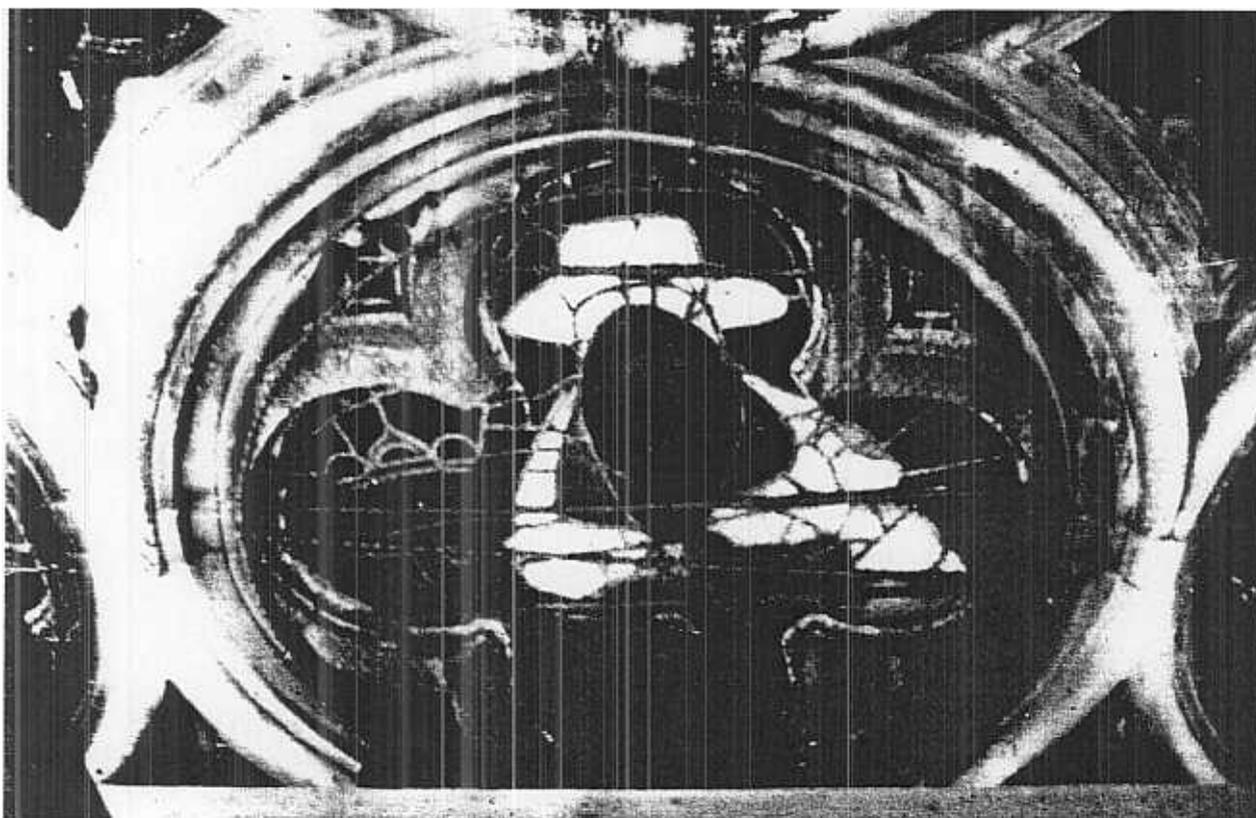
Fig. 4: Particolare della vetrata visto dall'esterno. Le lastre corrose sono coperte da croste bianche

Per quanto riguarda la corrosione comparsa solo sui vetri di produzione continentale (il 4% circa dell'intera superficie), si è accertato che lo strato bianco composto da solfato di calcio (gesso) e solfato di calcio e potassio (singenite) che li ricopre, soprattutto all'esterno (Fig.4), si è generato per interazione dell'umidità acida per SO_2 proveniente dall'inquinamento atmosferico con il calcio e il potassio estratti dal vetro. La struttura chimicamente meno stabile di questi vetri ha consentito una progressiva infiltrazione dell'umidità, la conseguente disgregazione delle superfici

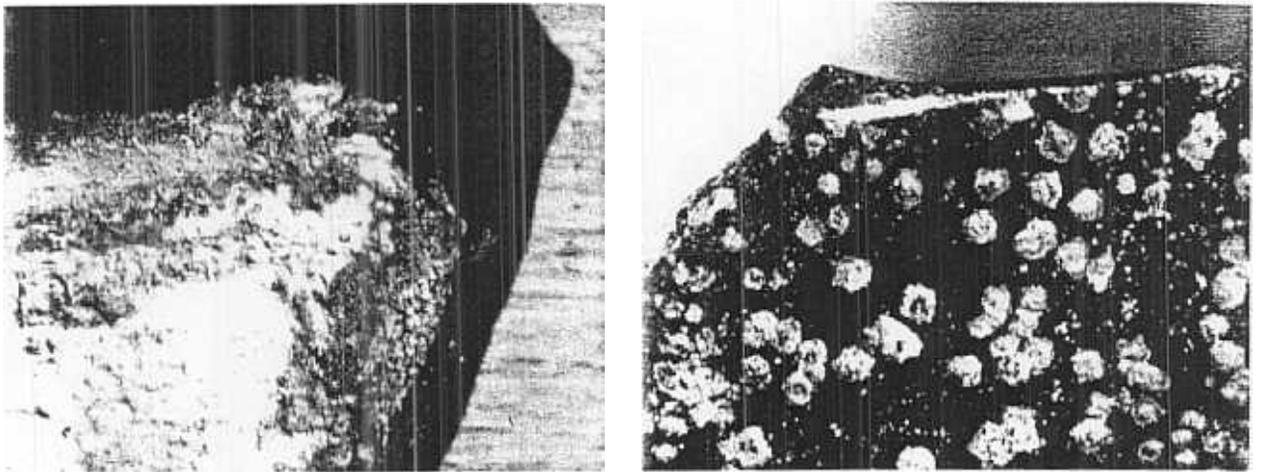
Fig. 5a, b: Particolari della superficie esterna (a) di un vetro corroso, coperto da spesse croste, e della superficie interna (b) dove si notano inneschi circolari di corrosione

(più evidente dall'esterno che dall'interno, Fig.5) e il generarsi del deposito salino e di uno strato di vetro corrosivo e disgregato all'esterno che li hanno resi completamente opachi alla luce (3).

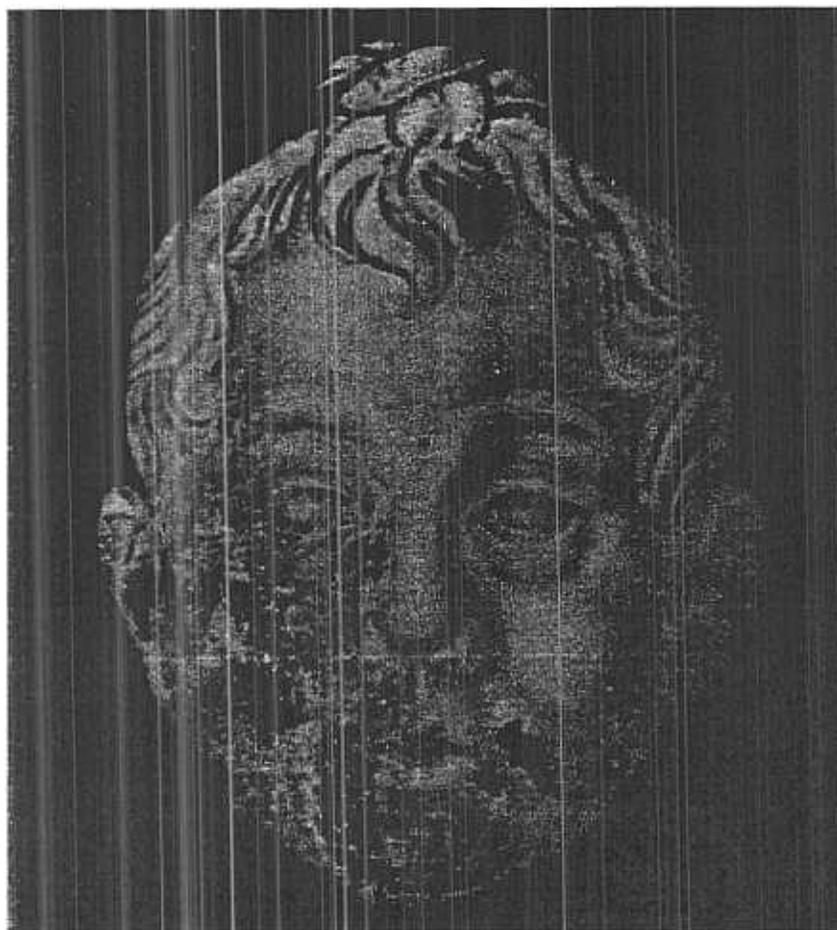
ig. 6: Volto di un angelo con evidenti distacchi di grisaglia

Il fenomeno del distacco della grisaglia, esteso a numerose lastre, ha avuto in realtà diverse origini. Dove il distacco è avvenuto in modo localizzato a piccoli crateri è probabile che si fosse creata, al momento della cottura della grisaglia, una bolla di gas che ha impedito a quest'ultima di aderire al vetro. Dove invece il distacco interessa intere lastre (Fig.6) le cause possono essere diverse:

- la cottura della grisaglia a temperature o per tempi insufficienti, con conseguente scarsa interazione degli elementi bassofondenti con il vetro della lastra e quindi una cattiva adesione tra i due materiali;
- la diversa composizione chimica tra vetro e grisaglia e il conseguente diverso coefficiente di dilatazione possono aver provocato, a causa delle variazioni di temperatura, la fessurazione della grisaglia e quindi il progressivo sgretolamento (Fig.7);
- nel caso dei vetri corrosivi, l'estensione del fenomeno di alterazione del vetro anche sotto le

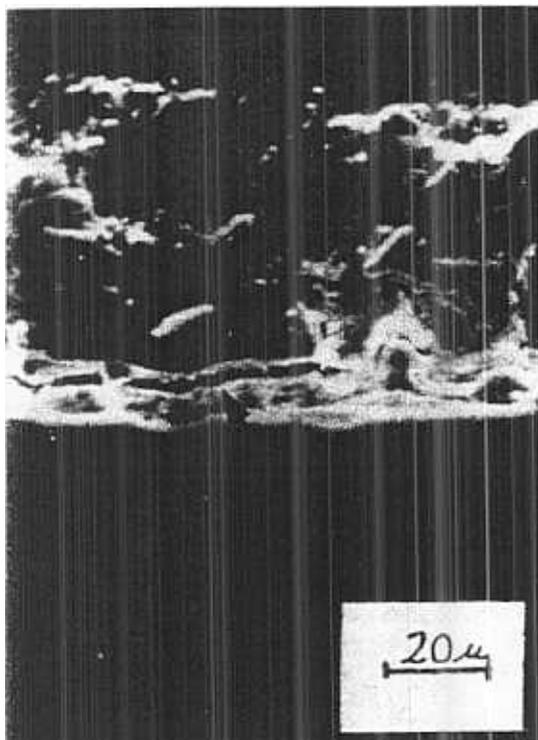
Fig. 7: Sezione al microscopio elettronico di una lastra non corrosa, decorata. La grisaglia è attraversata da microfratture che ne compromettono la stabilità

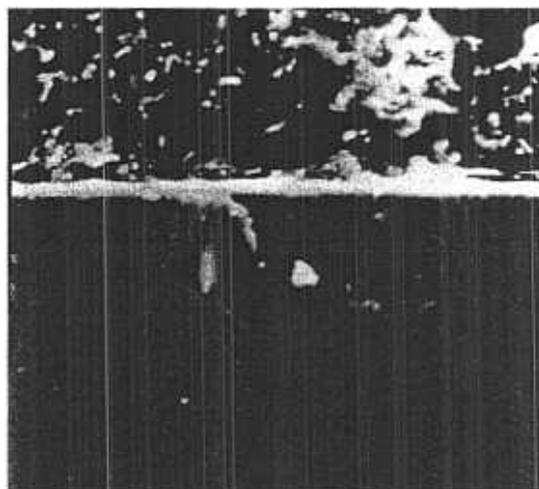
Fig. 8: Sezione al microscopio elettronico di una lastra corrosa, decorata. La grisaglia poggia su uno strato di vetro alterato in profondità (asporto del potassio) e attraversato da numerose microfratture

grisaglie con formazione di uno strato alterato e friabile, attraversato da numerose microfratture (Fig. 8);
