## Untersuchungen zur Verwitterung und Konservierung mittelalterlicher Glasmalerei \*

*Hannelore Marschner*

\* Glaskonservierung. Historische Glasfenster und ihre Erhaltung. 32. Arbeitsheft des Bayerischen Landesamtes für Denkmalpflege, München 1985, S.44-55

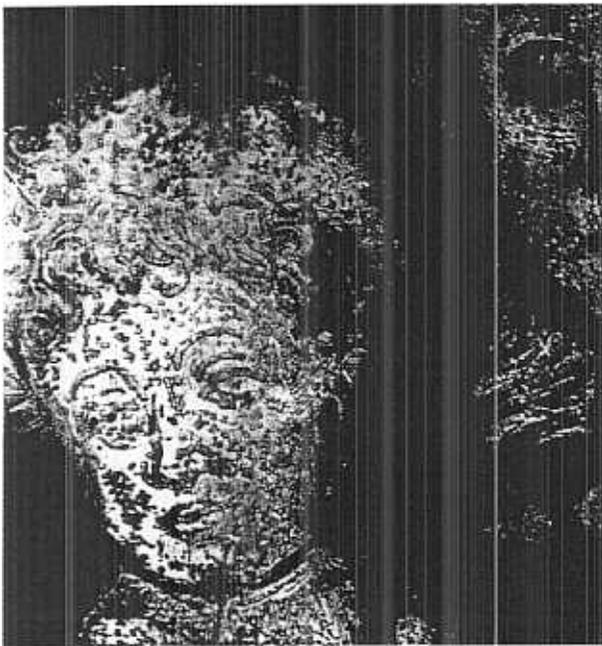
*Abb. 1. Lochfraßkorrosion an einer Madonnenscheibe von 1499 (Untermenzing), Innenseite.*

Diese Korrosionsform ist auf einer Madonnenscheibe aus der Pfarrkirche in Untermenzing (Abb. 1) deutlich ausgeprägt. Die Lochfraßkorrosion geht mit ihrem Fortschreiten um so rascher in Flächenkorrosion über, je stärker sich auf den korrodierten Stellen der Glasoberfläche sekundäre Reaktionsprodukte, der sogenannte "Wetterstein", abscheiden.

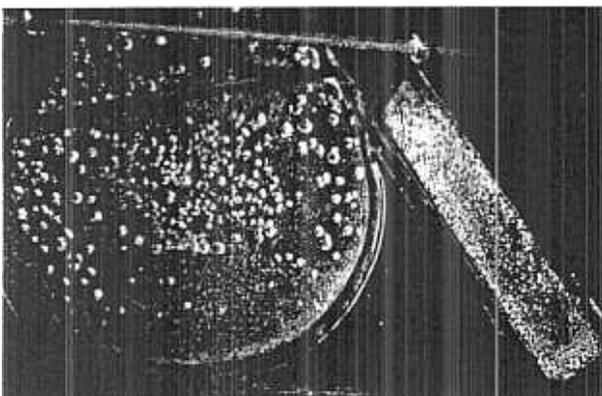
*Abb. 2. Detail einer Scheibenrückseite mit Lochfraß (Augsburg um 1485).*

In Abb. 2 zeigt ein Ausschnitt aus dem Peter-Himmel-Fenster des Augsburger Domes Gläser von unterschiedlicher chemischer Zusammensetzung und damit unterschiedlichem Korrosionsverhalten: Der Typus der isolierten, sich vertiefenden Lochfraßkrater mit nur geringer Wettersteinüberdeckung (das Glas der Bildmitte) ist in Mitteleuropa wesentlich seltener als der in Flächenkorrosion bei geringem Tiefenfortschritt übergehende Typus (Abb. 3). Bei letzterem sind im stark fortgeschrittenen Korrosionsstadium die Glasoberflächen vollständig von ihren sekundären Zersetzungsprodukten mit Schichtdicken bis zu mehreren Millimetern bedeckt (Abb. 4).

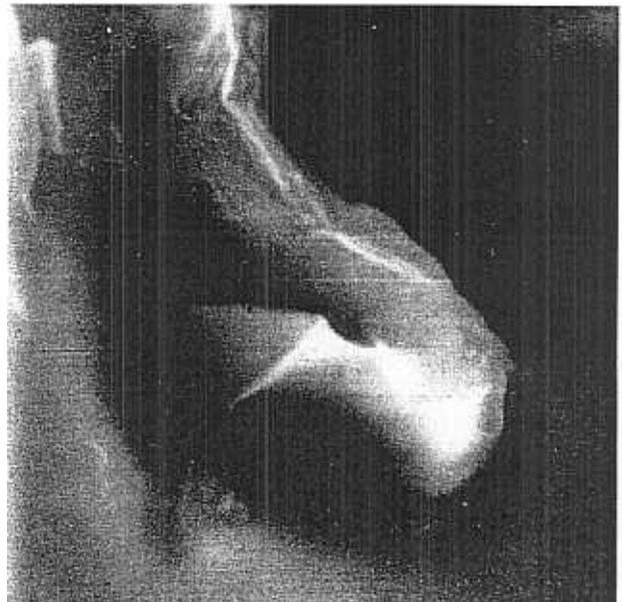
*Abb. 12. Mikroskopische Aufsicht auf ein korrodiertes Glas mit teilabgesprengter oberster Glasschicht (rechter Bildteil).*

In Abb. 12 ist in lichtmikroskopischer Aufsicht ein Beispiel fast ausschließlich mechanischer Zerstörung der Glasoberfläche gezeigt: Im rechten Bildteil ist die oberste Glasschicht an durchgängigen Mikrorissen abgesprengt.

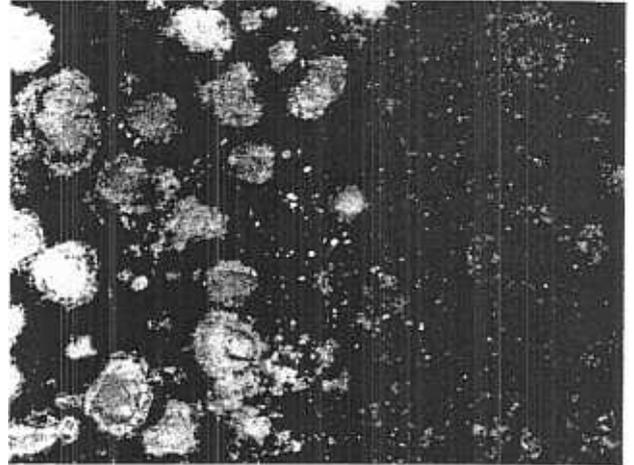
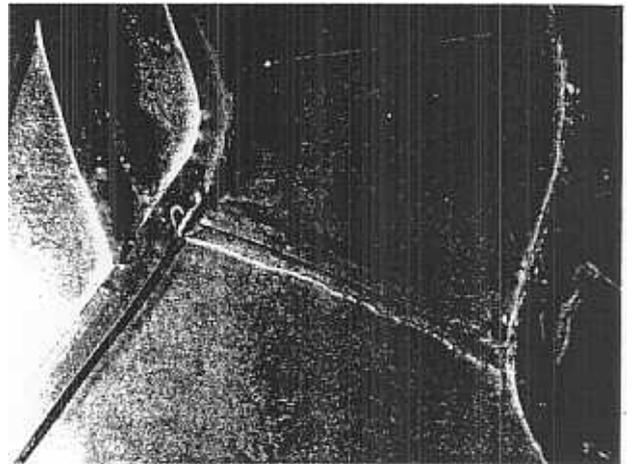
*Abb. 14a,b. Unterschiedlicher Verwitterungszustand einer gotischen Glasscheibe des Regensburger Domes an der Innen- und Außenseite.*

*a) Innenseite mit weitgehend erhaltener Malerei.*

*b) Außenseite mit flächendeckenden Korrosionsschichten, in deren Struktur noch die ehemalige Lage der Rückseitenbemalung erkennbar ist.*

Der Umwelteinfluß wird an nahezu jedem Fenster durch den weitaus fortgeschritteneren Korrosionszustand an den Scheibenaußenseiten gegenüber dem der Scheibeninnenseiten deutlich (Abb. 14 a, b). Eindrucksvolle Beispiele für die unterschiedliche Korrosionsbeständigkeit verschiedener Glaszusammensetzungen bei gleichen Umwelteinflüssen zeigen die Fenster der Entstehungszeit um 1500: Die "weichen", siliciumärmeren und damit heute stärker verwitterten Glasarten des Mittelalters stehen noch zur Erzielung bestimmter Glasfarben (z.B. Inkarnat) neben den wesentlich verwitterungsbeständigeren der Renaissance. Als Beispiel ist ein Ausschnitt in innen- und außenseitiger Ansicht aus einem Fenster der Peter-Hemmel-Werkstatt aus dem Augsburger Dom auf Abb. 15, 16 gezeigt.

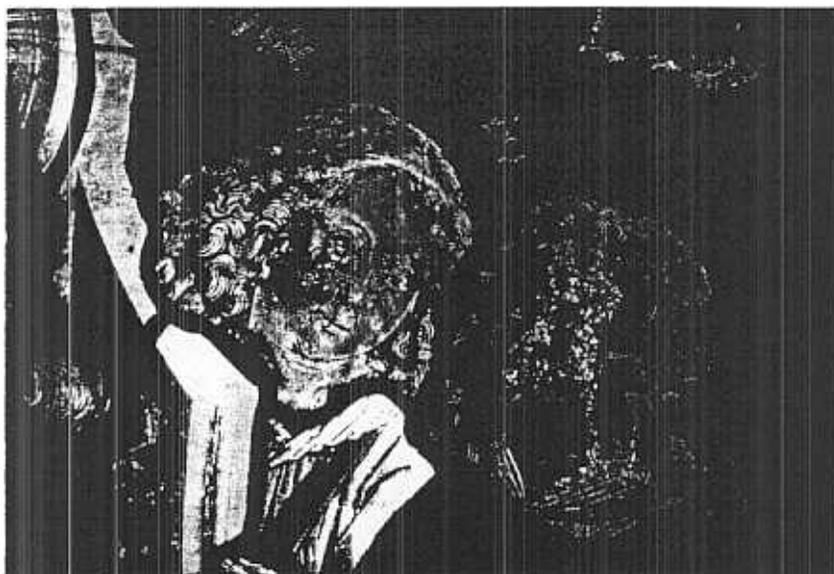
Die Unterschiede im Korrosionszustand sind insbesondere auf der Scheibenaußenseite (Abb. 16)

markant ausgeprägt: Die rückseitigen Glasoberflächen der Köpfe befinden sich im Stadium der Flächenkorrosion; sie liegen neben Gläsern ohne makroskopisch erkennbare Verwitterungserscheinungen.

Abb. 15,16. Augsburg, Dom: Peter-Himmel-Fenster (Ausschnitt) mit unterschiedlichem Korrosionszustand der Vorderseite (1) und der Rückseite (2) sowie der verschiedenen Glasfarben.

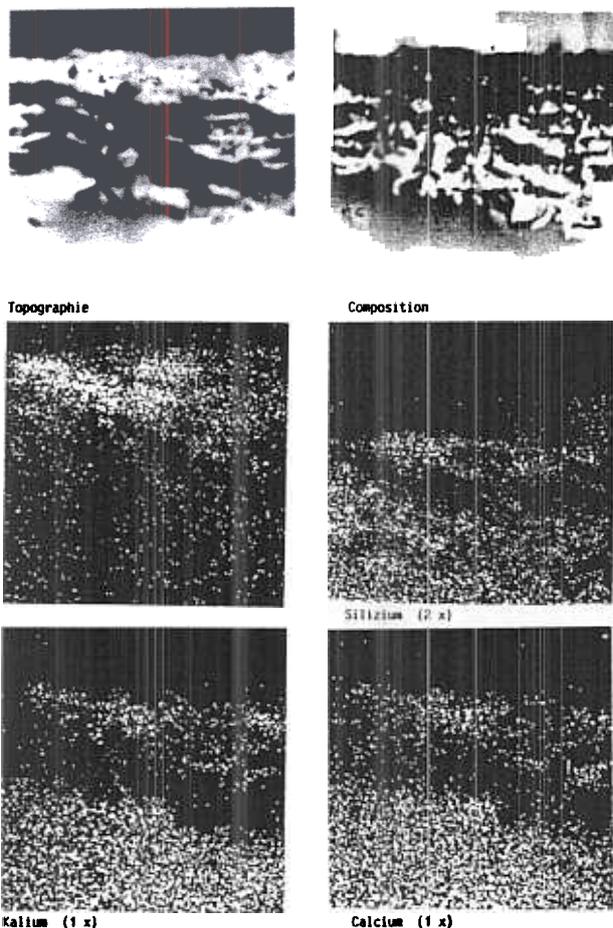
Abb. 19. Verteilung von Schwefel, Silizium, Kalium und Calcium im Querschnitt einer korrodierten Glasoberfläche.

In Abb. 19 ist ein Beispiel einer Elektronenstrahlmikrosondenuntersuchung an der Querfläche durch die wettersteinbedeckte Korrosionszone eines dunkelblauen Glases (14. Jahrhundert, Scheibeninnenseite) gezeigt. Sie gibt die Verteilung von Schwefel, Silizium, Kalium und Kalzium über die Fläche wieder. Die Bildkanten entsprechen einer Länge von 0,1 mm. Es ergibt sich das zu erwartende Bild der relativen Siliziumanreicherung bei gleichzeitiger starker Kalium- und Kalziumabreicherung in der Auslaugungszone des Glases (Bildmitte) an der Grenze zur Wettersteinschicht (oben). Das zu geringe Auflösungsvermögen dieser Aufnahmemethodik gestattet jedoch keine differenzierte Elementan- oder -abreicherung innerhalb der Zonen zu erkennen. Eine besonders interessierende Differenzierung der tatsächlichen Elementverteilung innerhalb der Wettersteinschichten ist durch deren poröse Struktur und der sich daraus ergebenden ungleichmäßigen Massendichte in der abzurasternden Querfläche zusätzlich erschwert.

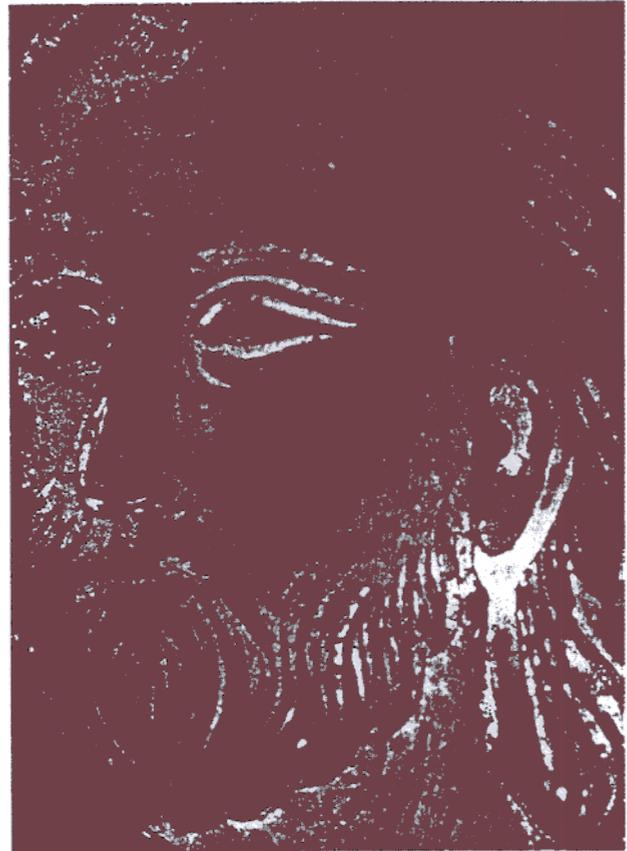
Abb. 21. Lichtundurchlässigkeit des Inkarnat-Glases durch Manganoxid-Abscheidungen unterhalb der Glasoberfläche; Ausschnitt aus Farbtafel V.3 (Foto: G. Frenzel, Nürnberg).

Die Oxidation der Metallionen (Eisen und Mangan), die bei der Auslaugung aus der Glasmatrix freigesetzt werden, bzw. die Auslaugung selbst, scheint auch bei diesem Verwitterungstypus an Mikrorisse in der Glasoberfläche gebunden zu sein. An Abb. 21 ist sichtbar, daß Stellen der ehemaligen Bemalung, die zu einem späten Zeitpunkt im Laufe der Verwitterung abgefallen ist, noch frei von dieser Opakisierung sind. Die Abdichtung der Glasoberflächen durch die Malschicht bis zu deren Ablösung, dürfte die Entstehung einer rißdurchsetzten Auslaugungsschicht an diesen Partien bis zum gegenwärtigen Zeitpunkt verhindert haben. Wie an dem Christuskopf der Abb. 21 sichtbar, führt dieses Schadensstadium im künstlerischen Erscheinungsbild zu einem Umkehreffekt der Hell-Dunkel-Verteilung.

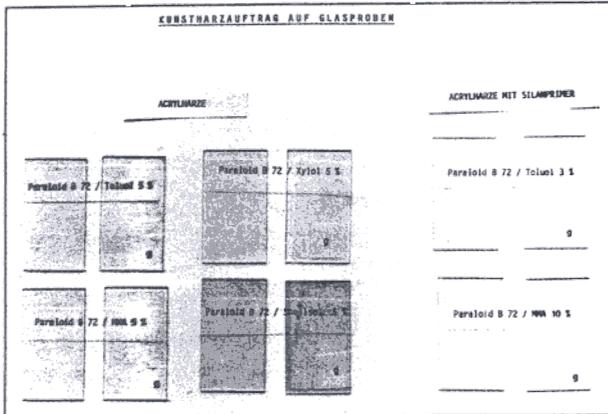
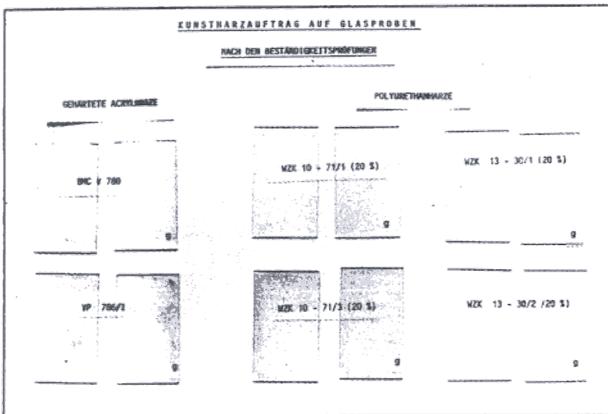
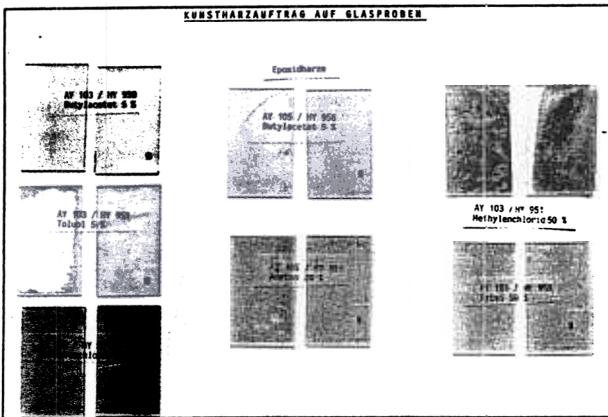
Abb. 25a-c. Beispiele von Kunstharzfilmen auf Glas-trägern nach den zeittraffenden Beständigkeits-prüfungen (g: mechanisch aufgeraute Glasflächen).

In der Abb. 25b sind einige Proben von *gehärteten Acrylharzen* und *Polyurethanen* gezeigt. Die Harter führen bei den Acrylen teilweise zur Gelbung, teilweise bleiben die Systeme leicht erweicht (klebrig). Bei zu starker Härterdominanz können Aushärtungsspannungen bis zum Zerreißen des Glases führen. Die geprüften Polyurethane, ebenfalls Zweikomponentensysteme, sind beliebig verdünnbar und nach der Aushärtung wieder auflösbar, d.h. reversibel. Einige Formulierungen gelben leicht, andere sind farblos mit guter Haftfestigkeit auf dem Glas. Sie werden ebenfalls bereits praktisch verwendet: So ist die geprüfte Substanz WZK 13-30/2 weitgehend materialidentisch mit dem bei der Konservierung französischer Glasfenster eingesetzten Viacryl VC 363.

Als Konsequenz aus den Untersuchungsergebnissen werden vom Bayer. Landesamt für Denkmalpflege Acrylharze vom Typ Paraloid B72 oder Plexigum N80, gelöst in Toluol, für die Stabi-

lisierung sich ablösender Malschichten empfohlen.
