## Conservation des Vitraux par une Verrière Extérieure \*

*Jean-Marie Bettembourg, Jean-Jacques Burck*

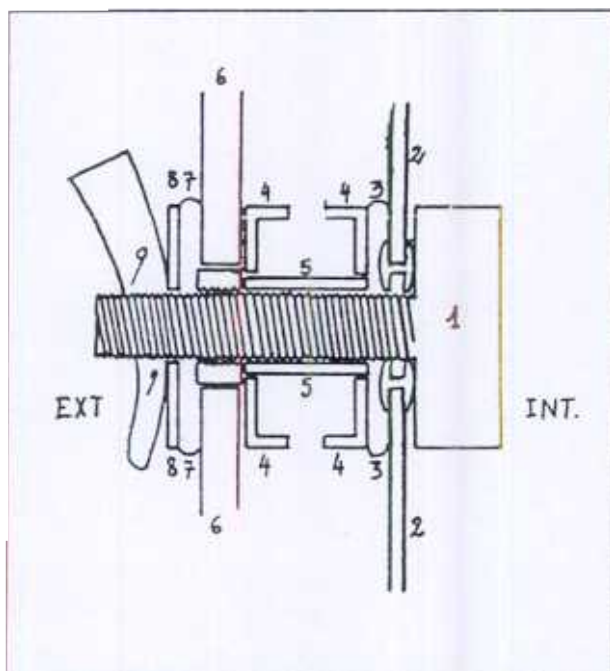
Fig. 1. Reims (Marne, 51): Basilique Saint-Remi. Protection des vitraux du XII<sup>e</sup> siècle dans l'abside haute. Restauration et pose en 1985 - 1986

C'est à la suite de la restauration du vitrail de la deuxième travée nord du haut-chœur de Saint-Rémi de Reims que le Laboratoire de Recherche des Monuments Historiques (L.R.M.H.) a entrepris en mars 86 une étude climatique afin de déterminer les changements apportés au microclimat de ce vitrail par la pose d'une verrière extérieure, l'espace situé entre le vitrail et sa protection étant ventilé par l'air intérieur de l'édifice (ventilation naturelle) (Fig. 1).

1. Reprise des barlotières d'origine avec suppression des pannetons et remplacement par des tiges filetées en inox
2. Vitrail
3. Joint au butyl
4. Profilé aluminium creux avec trous de ventilation tous les 10 cm environ
5. Bague plastique servant d'isolant entre l'aluminium et l'inox
6. Verre laminex 33-2, épaisseur 7 mm
- 6 bis. Ecrou de serrage en nylon
7. Joint silicone
8. Feuillard
9. Clavette

Étanchéité sur l'extérieur avec des fers cornières de 2 cm x 2 cm fixés sur la pierre sur lesquels viennent reposer les verres de protection (étanchéité par joints au silicone). Aérations vers l'intérieur au seuil des baies et dans toute la partie haute.

système de pose adopté pour la protection, efficacité qui pourra certainement encore être accrue en prévoyant un plus grand nombre de trous de ventilation dans les cadres de bois d'entourage. Ceci devrait avoir pour effet d'augmenter l'influence de la température intérieure sur la température de l'espace et, par conséquent, d'abaisser encore le coefficient de transmission thermique de l'ensemble vitrail-protection. Les risques de condensation sur la face interne de la protection seraient également diminués.

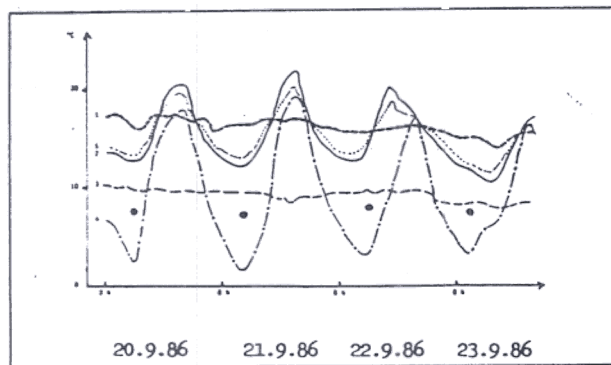
Fig. 2. Reims (Marne, 51): Basilique Saint-Remi

2. La température de la face interne du vitrail protégé est toujours supérieure au point de rosée de l'air ambiant. Cependant, durant le printemps 1986, ces valeurs sont parfois très proches à l'heure des minima journaliers. Un vitrail non protégé subirait des condensations très fréquentes (en particulier à cette époque et en automne) (Fig. 2).

1.  $T_i$  intérieure
2.  $T_s$  espace
3.  $TR_i$  point de rosée intérieur
4.  $T_e$  extérieure
5.  $T_7$  vitrail
- $T^\circ\text{C vitrail non protégé}$

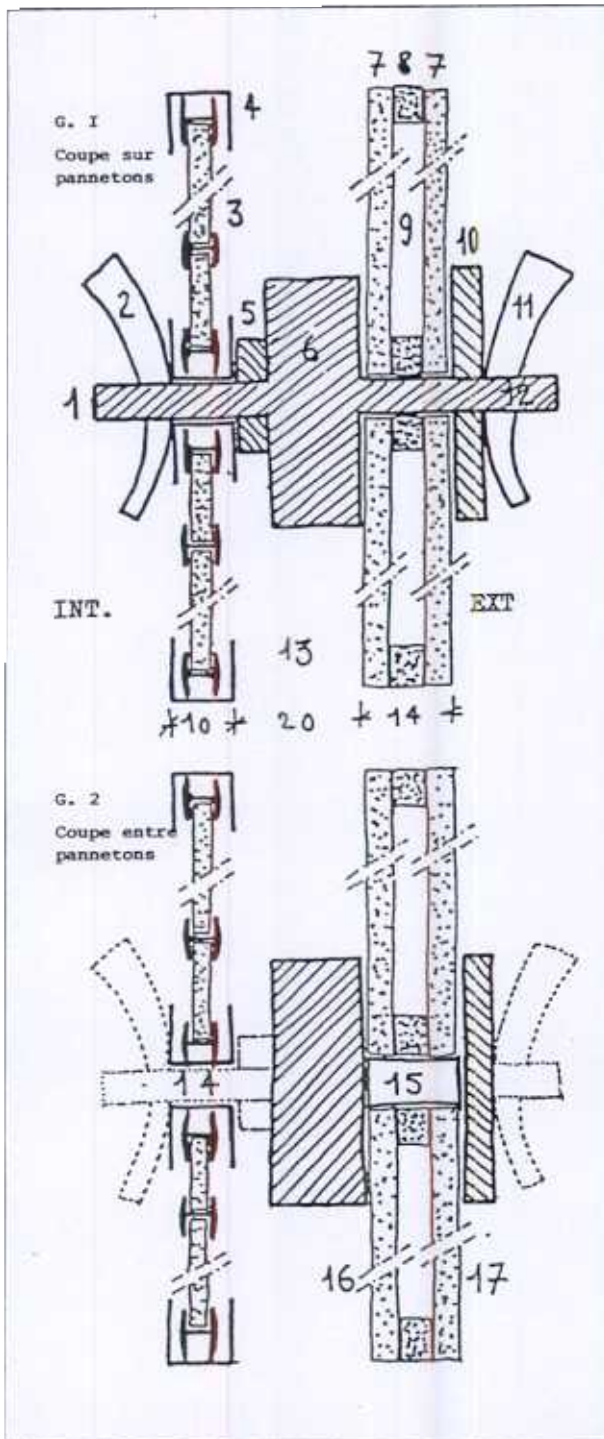
Fig.3. Coutances (Manche, 50): Cathédrale. Double vitrage des baies de Saint-Lô et Saint-Marcouf

Restaurées au XIX<sup>e</sup> siècle, les verrières de Saint-Marcouf et de Saint-Lô situées dans le déambulatoire de la cathédrale de Coutances, présentaient en 1982 des panneaux d'intensités lumineuses très diverses: en effet les panneaux du XII<sup>e</sup> siècle, nettoyés au siècle dernier, s'étaient à nouveau couverts à l'extérieur de produits d'altération et étaient totalement obscurcis; seuls les compléments du XIX<sup>e</sup> siècle demeuraient lisibles.

Les différentes données suivantes ont dirigé la mise en œuvre du système de double vitrage adopté (Fig. 3):

1. Panneton intérieur
2. Clavette intérieure fixant le panneau
3. Vitrail
4. Châssis fer U-zingué permettant la dépose rapide des panneaux sans déformation
5. Taquet de 5 mm soudé sur le panneton, permettant la ventilation autour des panneaux
6. Barlotière 40 x 15
7. Verre de 4 mm
8. Ruban Swiggle GS 802 et double barrière silicone
9. Air desséché
10. Feuillard de recouvrement extérieur 40 x 4
11. Clavette extérieure
12. Panneton extérieur
13. Air ventilé (20 mm) entre panneaux
14. Espace de ventilation (5 mm) autour des panneaux
15. Etanchéité extérieure mastic butyl
16. Variantes:
  1. Verre chauffant 4 mm, élimination complète des condensations
  2. Verre "Eko" anti-condensation
17. Variante:
  - Verre "Stadip" anti-choc à partir de 4 mm.

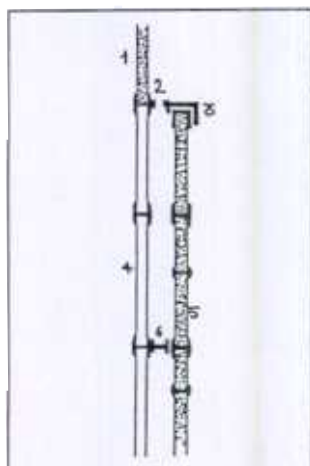
Fig. 4. Coutances (Manche, 50): Cathédrale. Baie de Saint-Etienne. Protection partielle d'éléments XIII<sup>e</sup> dans un ensemble XIX<sup>e</sup>

*Premier essai tendant à éliminer totalement l'effet de glace extérieure ainsi que la mise en plomb partielle du doublage de protection par une légère grisaille sur la face externe du verre de doublage et cuisson à 620° pour briser l'effet de glace.*

1. Vitrail : partie XIX<sup>e</sup> siècle
2. Plomb servant de cale d'épaisseur entre panneaux (trous de ventilation de 5 mm de diamètre tous les 2 cm)
3. Petite équerre de fixation en laiton étamé
4. Réplique incolore simplifiée de la mise en plomb XIII<sup>e</sup> s. avec légère grisaille en accord sur la face externe du verre et cuisson à 620° pour détruire tout effet de glace
5. Vitrail partie XIII<sup>e</sup> s. protégée
6. Petite cale d'épaisseur, plomb.

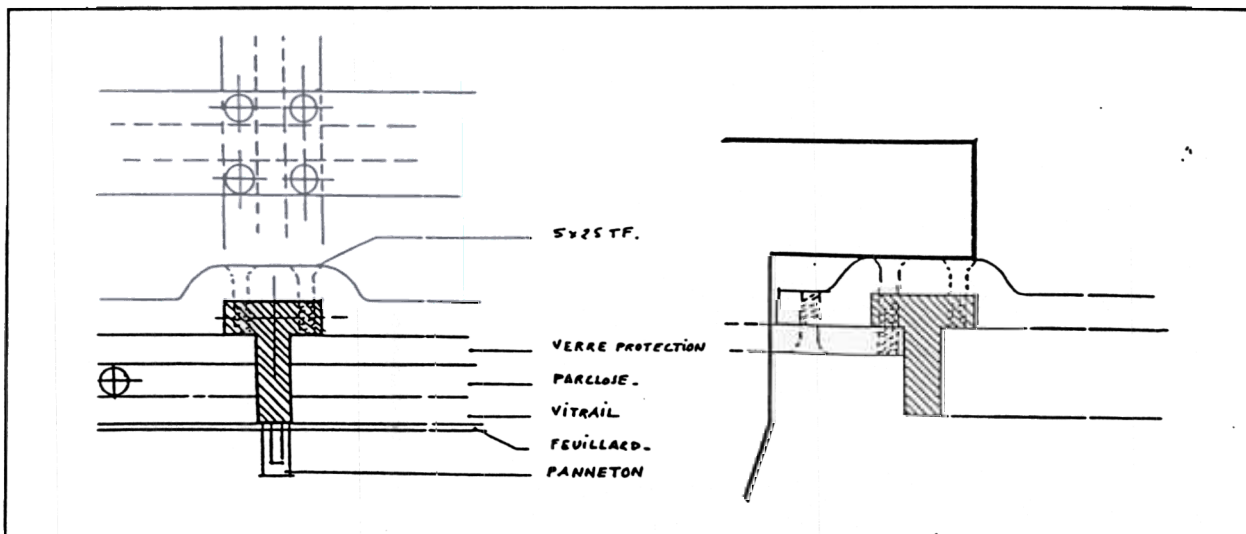
*Fig. 5. Troyes (Aube, 10): Cathédrale Saint-Pierre.  
Restauration des vitraux du XIII<sup>e</sup>.  
Baie Chapelle de Saint-Nicolas - Légende de Saint-André*

*Double vitrage extérieur: cette protection en réduisant les phénomènes de condensation assurerait également une meilleure conservation des grisailles.*

*Ce double vitrage est constitué d'un vitrail de verre blanc épousant une résille de plomb simplifiée suivant les lignes du vitrail d'origine. Sur la baie expérimentale sont réunis tous les cas de ventilations et d'étanchéités contrôlés par des sondes permettant une surveillance durant un certain temps.*

*L'importance de l'ouvrage nous entraîna à changer l'ensemble des barlotières faisant cadre dans la baie et produisant des effets secondaires dus à la rouille. Le choix du nouveau cadre est réalisé en bronze usiné et moulé à dimension en respectant l'aspect du plan ancien de montage (croquis).*

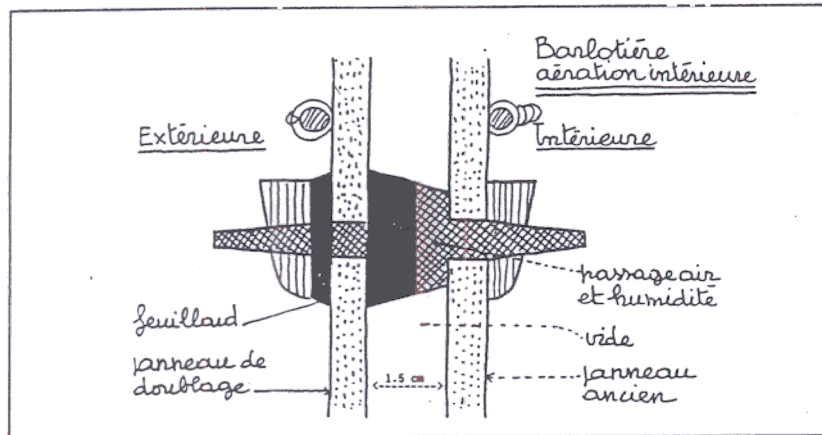
Fig. 6 Projet de barlotière "doublage" en fonte

L'étanchéité extérieure est assurée par la pose d'un joint de mastic entre les panneaux de la verrière extérieure et la ferrure et par la pose d'un calfeutrement (mortier de chaux) au niveau de la maçonnerie. Les panneaux anciens reposant sur les pannetons (tous les 10 cm environ) sont maintenus sur la ferme par des clavettes (sans feuillard ni mastic) et sont indépendants de la maçonnerie (pas de calfeutrement). La circulation d'air dans l'espace - 1,5 cm - se fait par panneau.

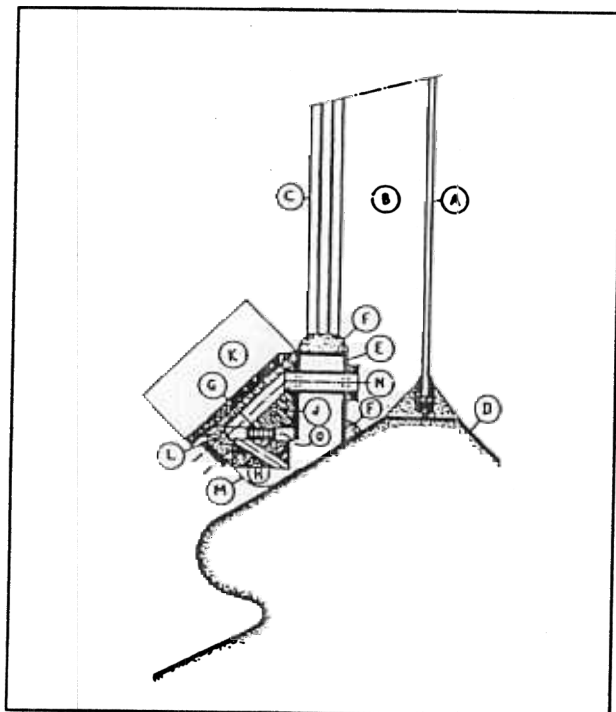
Fig. 7. Equipement de protection de la verrière de l'assomption dans la Chapelle de Marguerite d'Autriche à l'Eglise de Brou (Ain, 01)  
J.L. Taupin, Architecte en Chef des Monuments Historiques

On déplorait une détérioration progressive des grisailles des deux verrières anciennes de la façade nord de l'église de Brou. Les analyses faites par le Laboratoire de Recherche des Monuments Historiques de Champs sur Marne ont conduit à reconnaître que ce phénomène, particulièrement actif au voisinage des plombs, était notamment en rapport étroit avec des phénomènes de condensation donc dépendant des variations de la température du vitrail d'une part, de l'humidité contenue dans l'air intérieur d'autre part.

Pour empêcher que les verrières, après leur restauration par le maître-verrier Jean Mauret, soient à nouveau endommagées, et comme on ne pense pas pouvoir intervenir sur la température ni sur l'humidification de l'air intérieur, le parti adopté consiste à réduire le risque d'apparitions de points froids, en coupant le contact des vitraux avec l'air extérieur par interposition d'une glace en verre feuilleté (soit deux feuilles de butyral séparant deux feuilles de verre de 3 mm), servant également de protection mécanique.

- 1. Réduire les communications entre lame d'air et milieu extérieur à un orifice formant pont d'équilibre hygrométrique*
- 2. Mise en place d'une surface réfrigérée pour condensation localisée*
- 3. Et mise en place d'un filtre imputrescible.*

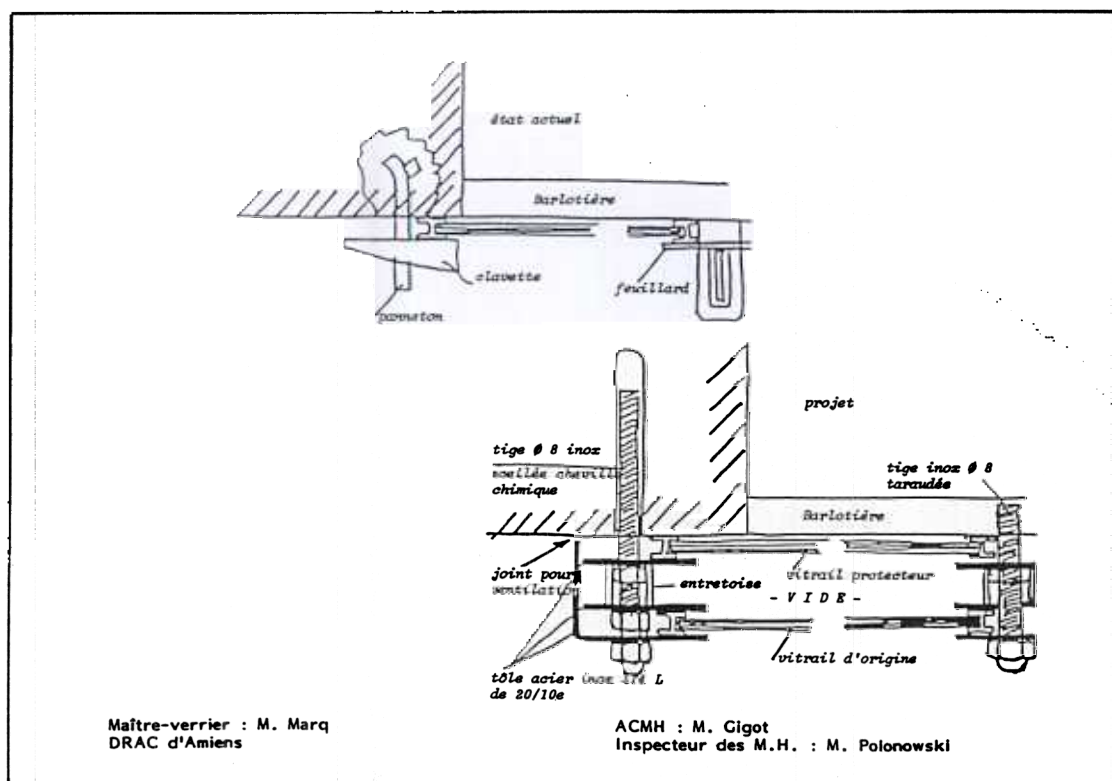
Fig. 8. Doubles-verrières: protection et restauration des vitraux du chevet de la cathédrale de Laon (Aisne, 02)  
Benoît Marq, maître-verrier

1. La restauration complète des vitraux, leur remise en plombs et leur nettoyage suivant les instructions du L.R.M.H.
2. La réalisation et la pose sur l'extérieur de mises en plombs en verres blancs, reprenant fidèlement dans les grandes lignes le dessin des plombs anciens. Ces mises en plombs assureront l'étanchéité vers l'intérieur et permettront d'éviter aussi les brillances excessives provoquées par des verres extérieurs sans plombs aux surfaces trop importantes.

3. La repose des vitraux anciens à 2 cm environ des vitraux extérieurs. Cette repose sera possible grâce à l'emploi d'une nouvelle serrurerie inox composée de tiges filetées inox en remplacement des anciens pannetons et de plusieurs feuillards avec entretoise pour réserver l'espace de 2 cm entre les deux panneaux. La circulation d'air dans cet espace sera aidée par des aérations tout au pourtour des vitraux au niveau de la pierre.

La maquette en place actuellement montre que la solution de mises en plombs en verres blancs donne entière satisfaction d'un point de vue technique (pose) et esthétique (très peu de brillances, dessin des plombs). De même le métal inox mat employé reste très discret dans l'édifice et permet une serrurerie extrêmement résistante et légère, ne posant aucun problème au moment de la pose des vitraux.
