Probleme der Restaurierung, Konservierung und prophylaktischen Sicherung mittelalterlicher Glasmalereien*

Gottfried Frenzel

* Maltechnik-Restaura, 88.Jg.1982, S.230-260

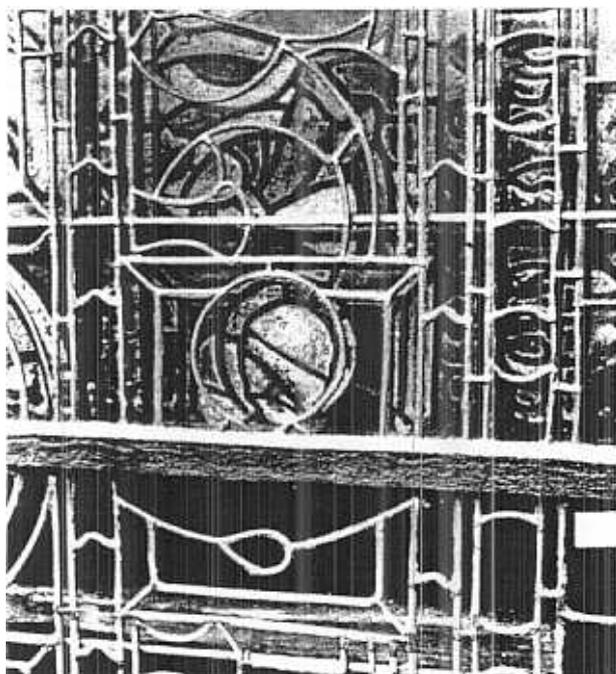
4. Regensburg, Dom, romanisches Querhausfenster, Versuchsjeld mit einer Außenschutzverglasung, bei der der Hauptleiriß wiederholt wurde. System Z. VI.

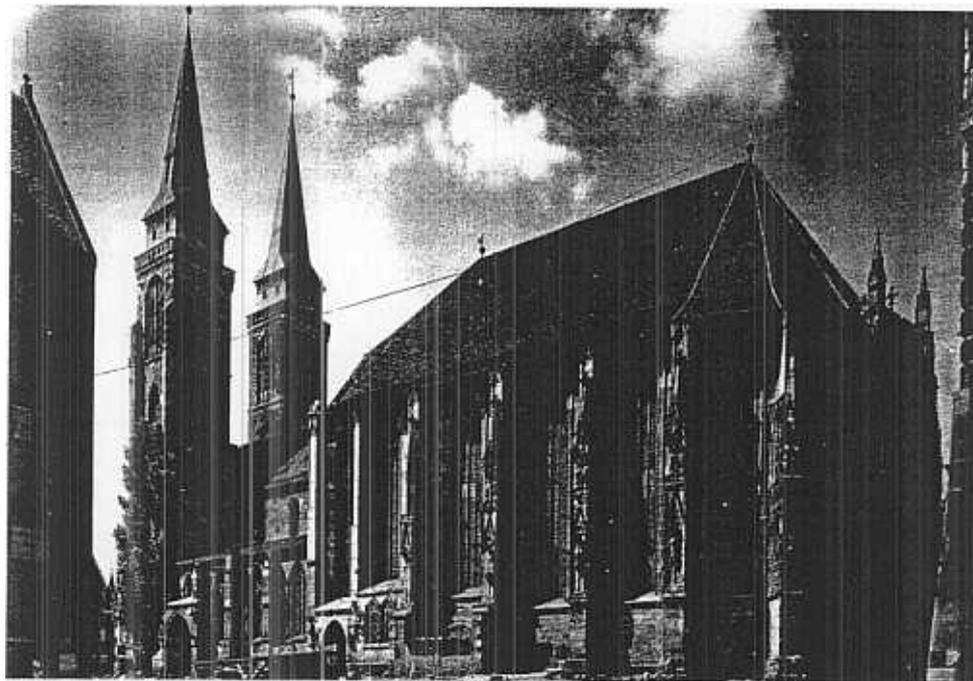
5. Nürnberg, St. Sebalduskirche. Ansicht von Südosten auf den schutzverglasten Hallenchor. Die ästhetisch negativ Wirkung der Ganzglasscheiben der Außenschutzverglasung (jeweils untere Hälfte der Fenster) wird beträchtlich abgemindert durch die bereits im Mittelalter stets üblichen Kupfergitter.

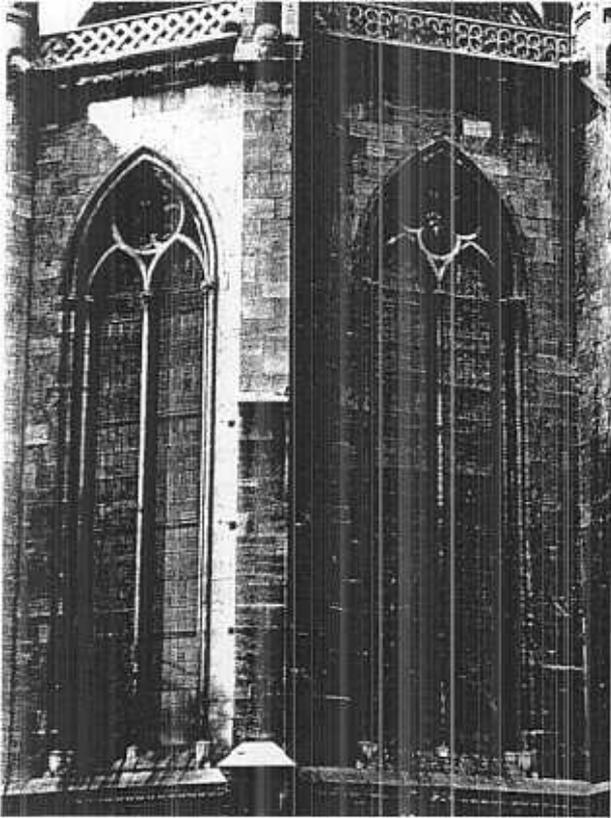
8. Naumburg, Dom, Westchor. Außenschutzverglasung mit Tafelteilung nach System Z. VI.

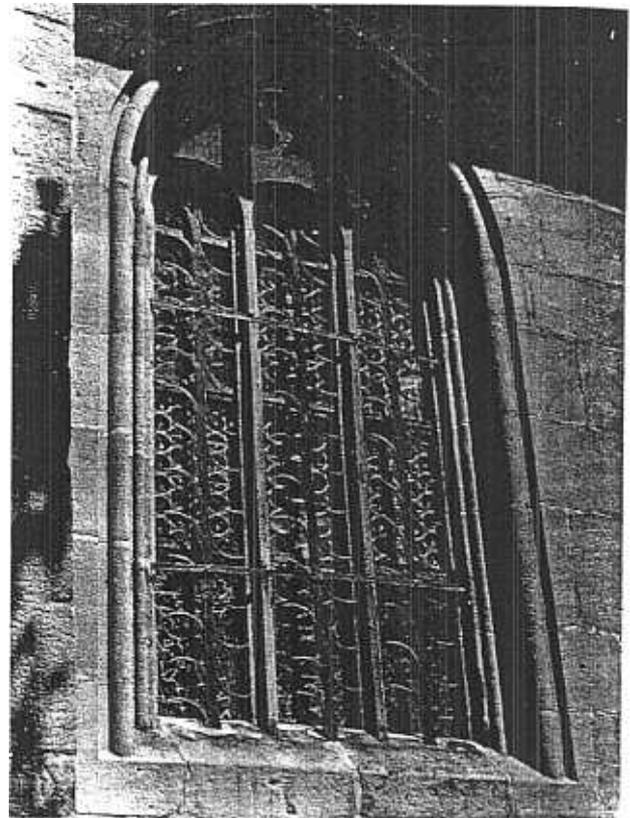
9. Puschendorf/Franken, Pfarrkirche. Außenschutzverglasung mit Butzenscheiben, im Maßverk Ganzglas, System Z. VII. Die Zusatzseisen, bereits im 19. Jh. angebracht, vermindern eine Einbruchsfahr.

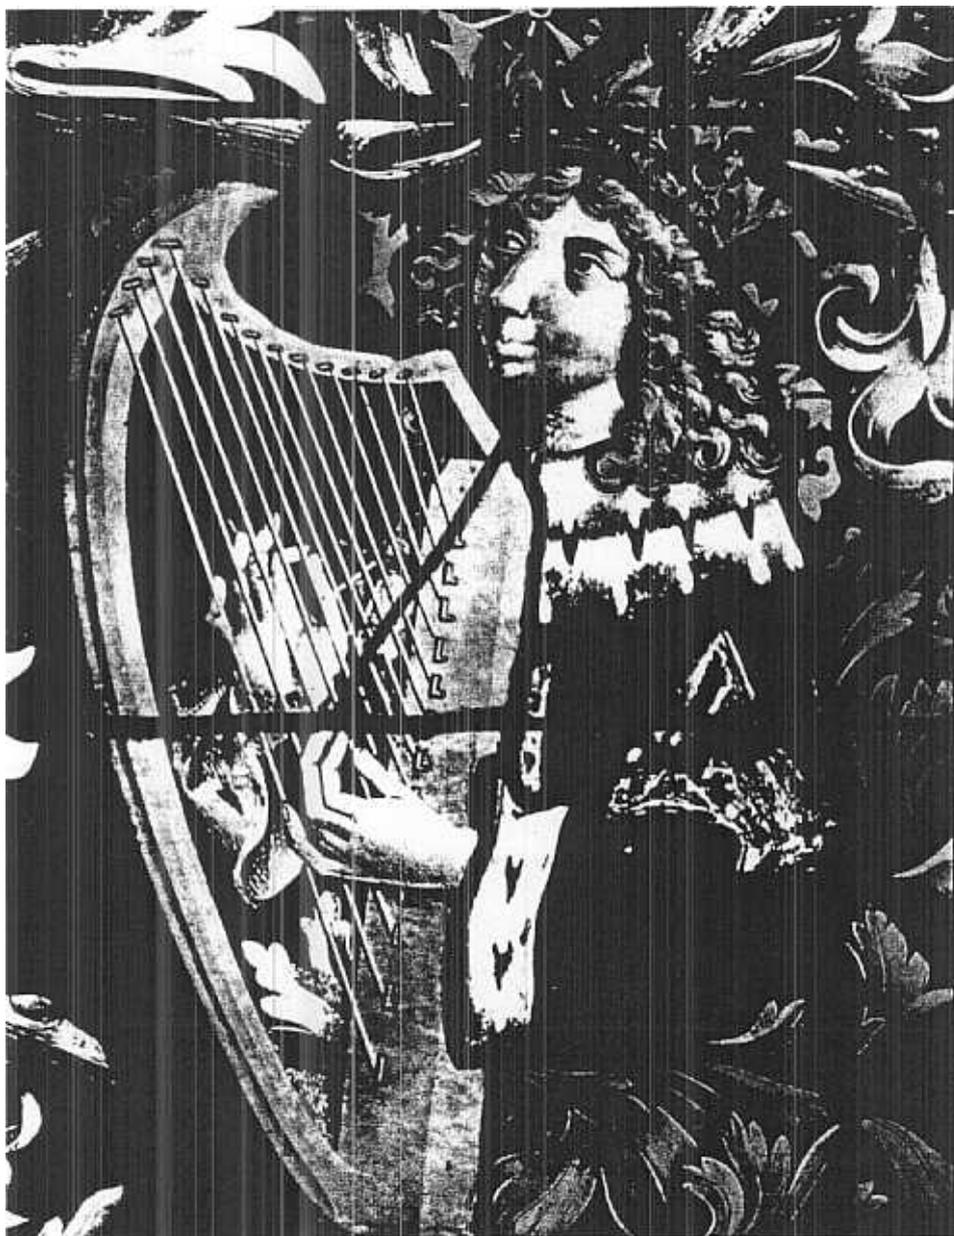
10. Nürnberg, St. Lorenz. Volkammerfenster des Peter Hemmel von Andlau, um 1480, König David mit der Harfe, Ausschnitt aus einer Wurzel-Jesse-Darstellung. Zustand nach der letzten Restaurierung 1964.

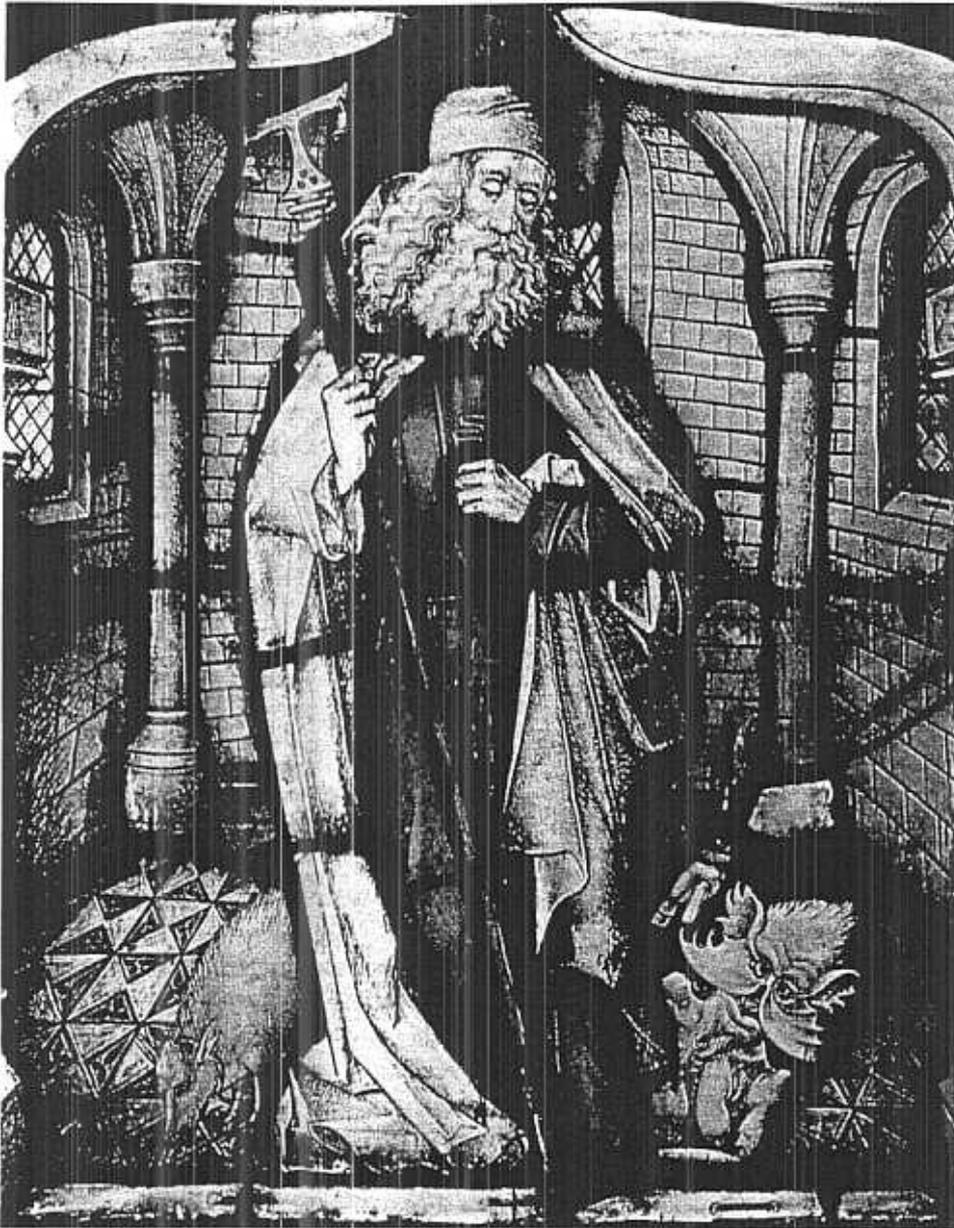
11. Darmstadt, Hessisches Landesmuseum. Hl. Antonius, Rheinlande, um 1480. Zustand nach der letzten Restaurierung 1960.

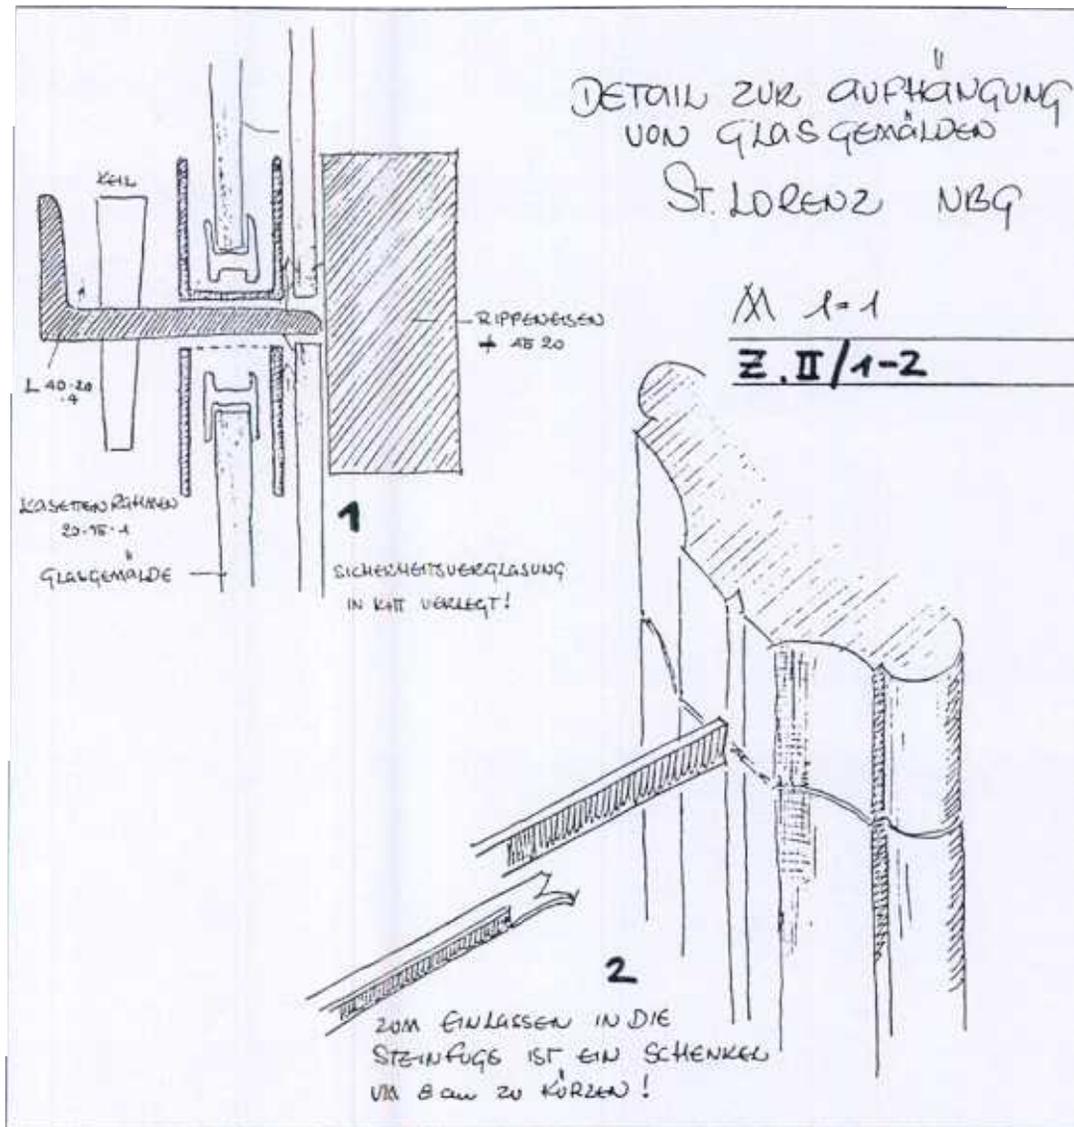
Z. II/1-2

Die St. Lorenzkirche zu Nürnberg zählt zu den ganz wenigen Beispielen, wo eine Schutzverglasung gleich beim Wiederaufbau in den 50er Jahren durchgeführt wurde. Da die - vielfach nur 6 cm starken - Sandsteinrippen ohnehin ergänzt werden mußten, entfernte man die normalen Flachbandquereisen und zog statt dessen ein L-Winkelprofil ein. In den inneren alten Falz wurde als Außenschutzverglasung eine Sicherheitsverbundglasscheibe eingebracht. Die Originale wurden zwecks Stabilisierung mit Eisenkassetten versehen und stehen unmittelbar vor der Schutzverglasung auf dem Winkelprofil. Ein Keilverschluß verhindert das Herausfallen am oberen Rand der Scheibe. Deckschienen sind überflüssig, da die Kassetten haargenau eingepaßt sind und es keine Sichtschlitze gibt. Die Maßwerkteile sind gedübelt.

Nachteile: Die Originale liegen zu dicht an der Außenschutzscheibe. Das Winkelprofil verhindert jegliche Luftzirkulation (bei der Abnahme der Originalscheiben zeichnet sich der Bleiß durch Staubablagerungen auf der Schutzverglasung ab, ein sicheres Zeichen dafür, daß keine Luftumwälzung stattfindet). Bei hohen Außentemperaturen kommt es zu Hitzestaus, die sowohl dem Original, wie der Schutzscheibe schaden und Hitzesprünge bewirken. Im Laufe der letzten 20 Jahre mußten 2/3 der Sicherheitsglasscheiben ausgewechselt werden, weil jeweils die innere Verbundglasscheibe kurvenförmig zerrissen war (Hitzesprünge!).

Im Zuge der späteren Restaurierung der Fenster wurden alle Eisenkassetten wegen zu starker Rostbild-

ung entfernt und durch stabile Messingrahmen ersetzt. Vorteile: Hohe Stabilität. Schutz gegen Außenbewitterung und mechanische Beschädigung. Thermisch und akustisch positiv.

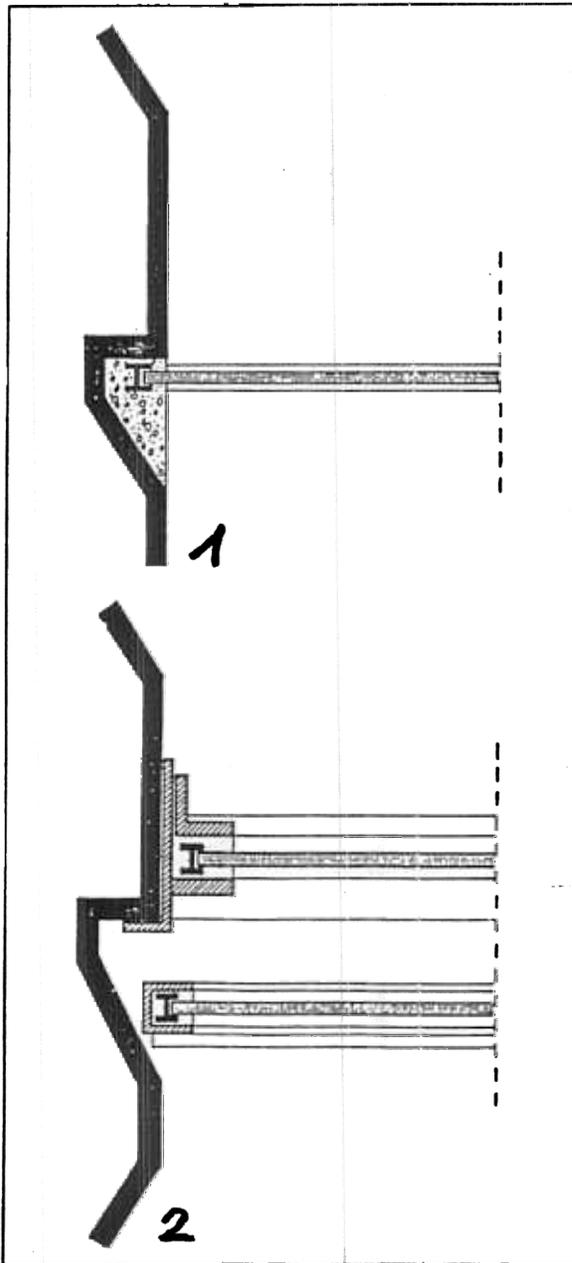
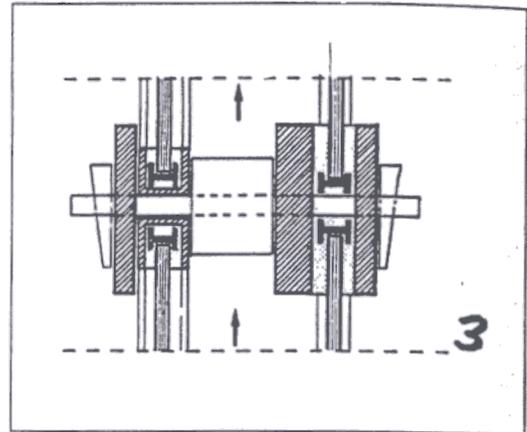
Z. IV/1-3

Das hier abgebildete System einer isothermalen Außenschutzverglasung ist das umfangreichste und aufwendigste Projekt der Bundesrepublik. Es betrifft die größte mittelalterliche Verglasung, das Nordfenster des Querhauses im Dom zu Altenberg.

Vorteile: Eine sehr solide, einfache und mustergültig durchdachte Konstruktion. Keine Außenbewetterung. Thermisch und akustisch positiv. Isothermale Innenbelüftung. Die Originale sind sehr stabil installiert. Ein zusätzliches Verschweißen der Verschraubungen würde weitere Vorteile gegen die Diebstahlgefahr erbringen.

Nachteile: Keine; es bestehen lediglich ästhetische Bedenken von der Außenansicht her. Eine Bleiverglasung in "Goetheglas" mit wiederholtem Bleiriß wäre

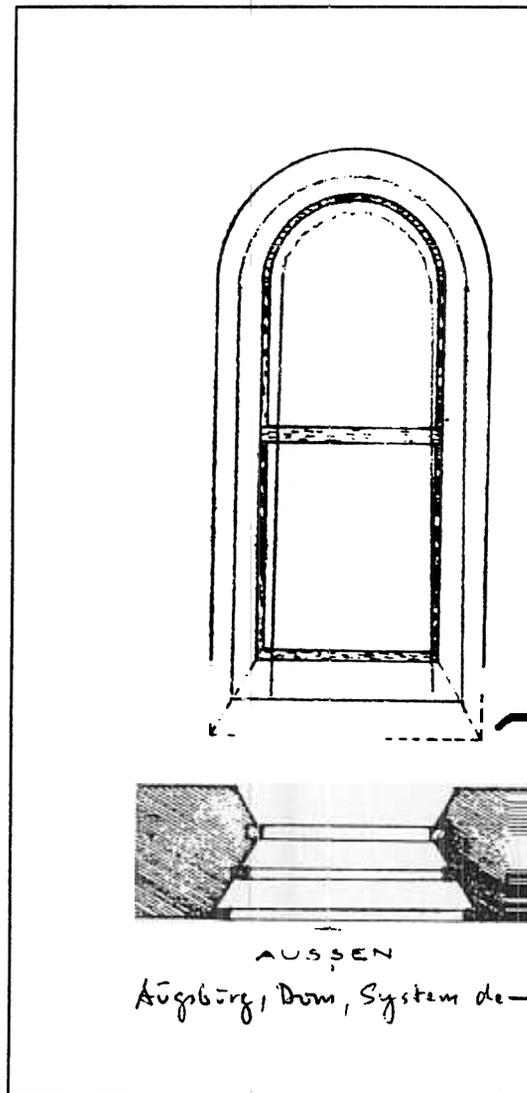
Z. LV1-3

Der älteste Glasgemäldezyklus der Welt, die Augsburger Prophetenfenster in den südlichen Obergaden des Augsburger Domes (Abb. 7) waren bis in die 70er Jahre unseres Jahrhunderts völlig ungeschützt der Außenbewitterung ausgesetzt. Anlässlich ihrer Restaurierung bei uns 1970-1971 machte man sich Gedanken, sie an ein Museum abzugeben, ein Gedanke, den die Museumsleitung gern aufgriffen, der Eigentümer unternahm aber all-

verglasung nach außen geschützt, die im alten Falz sitzt, einen zusätzlichen UV-Schutz hat und von außen her zu öffnen ist (die Originale sitzen unmittelbar über dem Seitenschiffdach und sind jederzeit begehbar!). Ständige Kontrollen sind also leicht möglich. Die Raumfeuchte im Dom beträgt konstant bei ca. 14 Grad 60%, die Prophetenfenster werden durch eine zusätzlich angebrachte Heizung etwas niedriger gehalten, um die Feuchte auf ca. 50% zu halten.
