## La restauración de las vidrieras del rosetón del Monasterio de Santes Creus

*Antoni Vila Delclós*

A principios del verano pasado (1992), la Generalitat de Catalunya, mediante la Conselleria de Cultura y del Servei de Patrimoni Arquitectònic, nos encargó la dirección de la restauración de las vidrieras del rosetón del Monestir de Santes Creus.

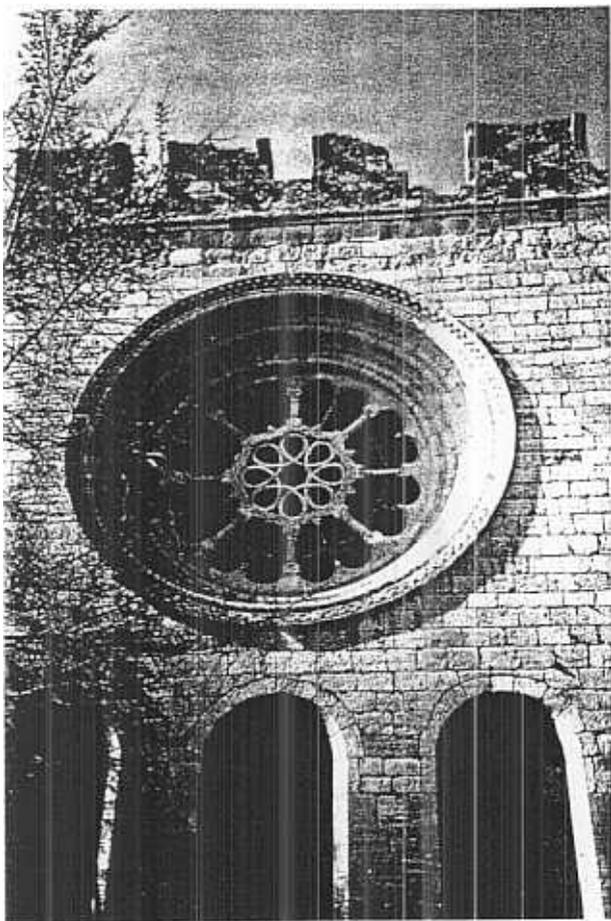
1) Monasterio de Santes Creus; Vista general del roseton ya restaurado.

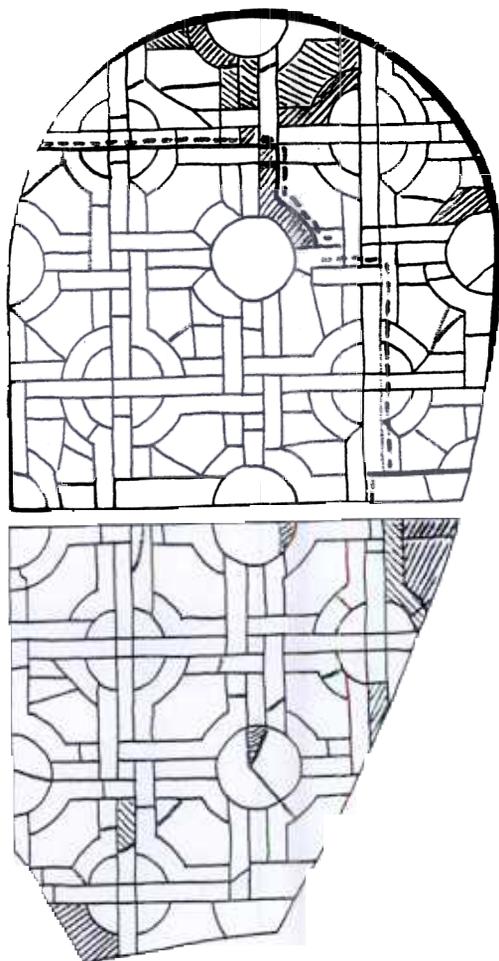
2) *Esquemas del proceso de estudio y dictamen de las intervenciones para la restauración.*

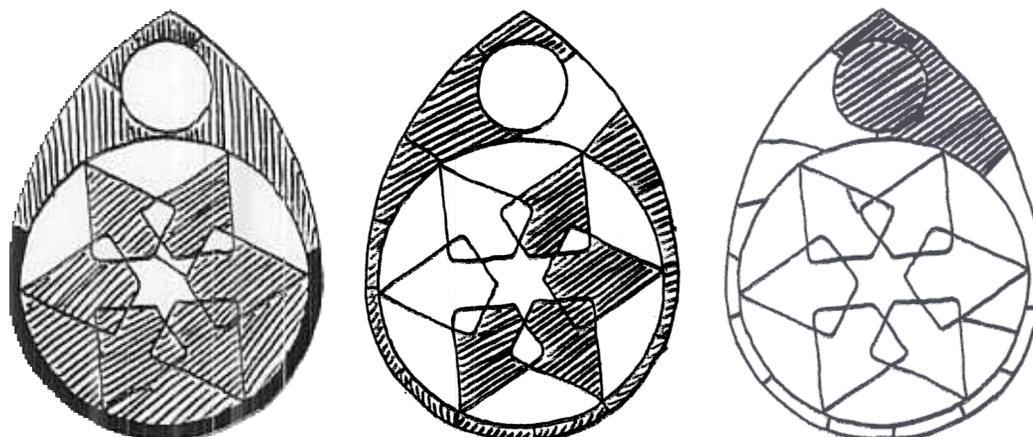
7) Monasterio de Santes Creus, vidriera para la restauración.

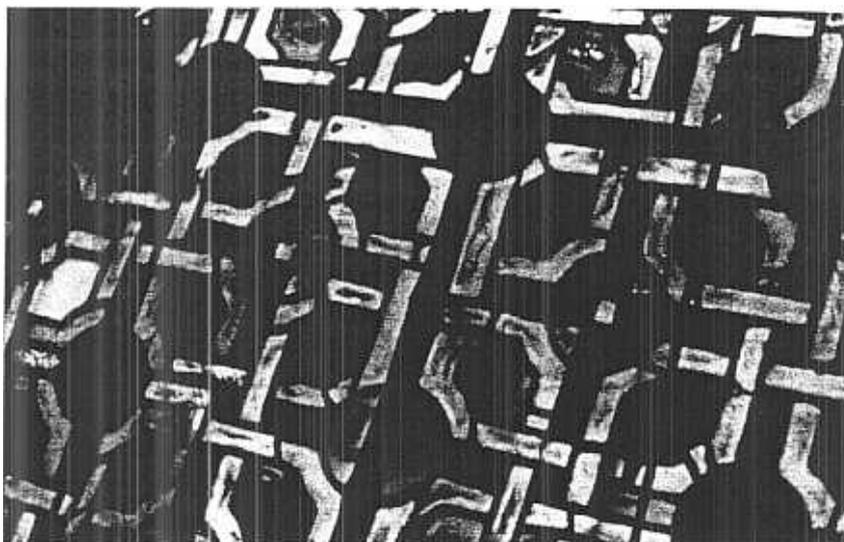
Se encargó un estudio sobre la composición de los plomos al Profesor Marius Vendrell de la Facultad de Geología de la Universidad de Barcelona, ya que se habían detectado unas manchas que afectaban la mayoría de plomos, tanto por la cara interna como por la externa de la vidriera. Estas manchas tenían un aspecto rojizo, y nos hicieron pensar en una oxidación del plomo producida por la utilización de plomo no muy puro, y nos temíamos

8) *Monasterio de Santes Creus; estado de la vidriera antes de la restauración.*
