LES PALAIS ROYAUX D'ABOMEY
 REPUBLIQUE POPULAIRE DU BENIN
 SAUVAGARDE ET MISE EN VALEUR

SUMMARY

The museum and several other buildings in the 40-hectare site of Abomey, the largest and best preserved historical ensemble of Africa south of the Sahara were severely damaged by torrential rains on 7 April 1977.

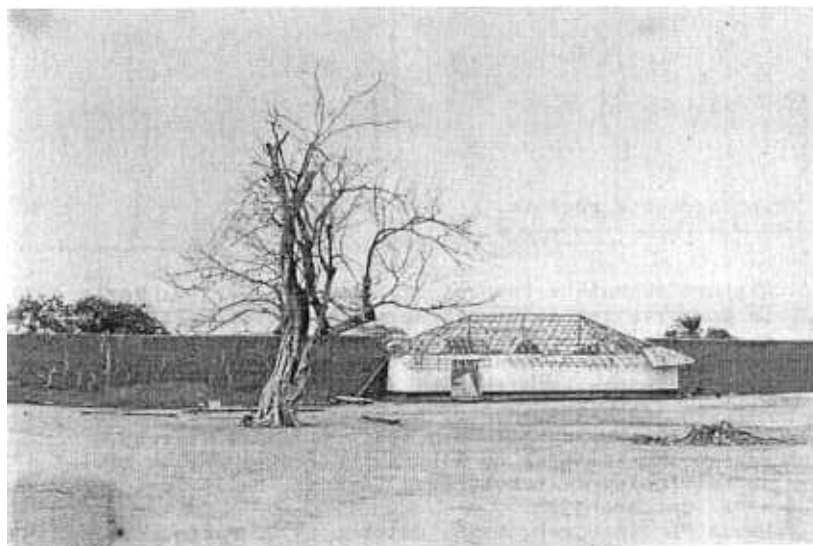
Porte d'entrée du Roi Agonglo. Construction sinistrée.

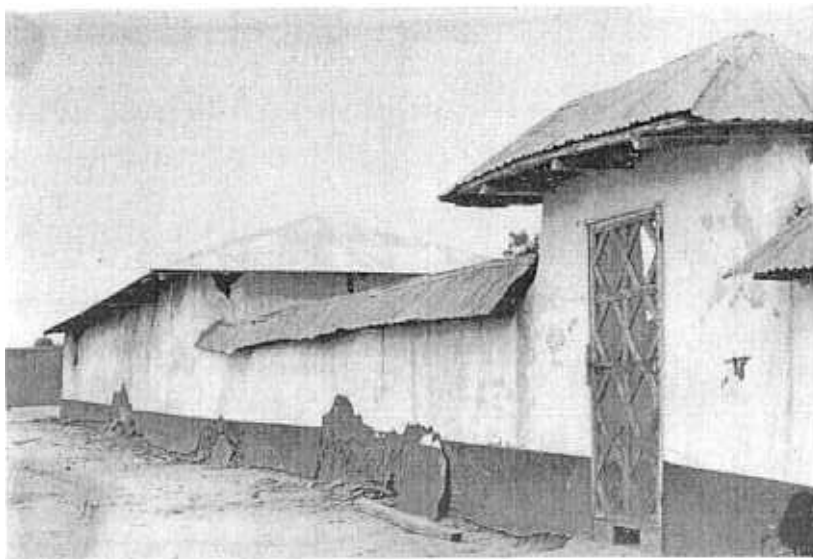
Les eaux qui viennent des points les plus hauts du site, rejoignent la place extérieure, en créant des affouillements à la base des murs comme aux points de passage d'une cour à l'autre, c'est-à-dire une perte du niveau d'origine par transfert des terres accompagné de l'érosion du pied du mur de plus en plus exposé à l'eau d'écoulement.

Maison des étrangers. Détachement de l'enduit à la base des murs. Partie du niveau original du sol de la cour.

La solution préconisée est de relever l'ensemble des niveaux existants dans les cours, et principalement le long des murs, par un apport de terre, par exemple les terres déposées sur la place extérieure Singbodji, depuis que l'ensemble des palais de Guézo et de Glélé n'a plus bénéficié d'un entretien quotidien par une main d'oeuvre abondante.

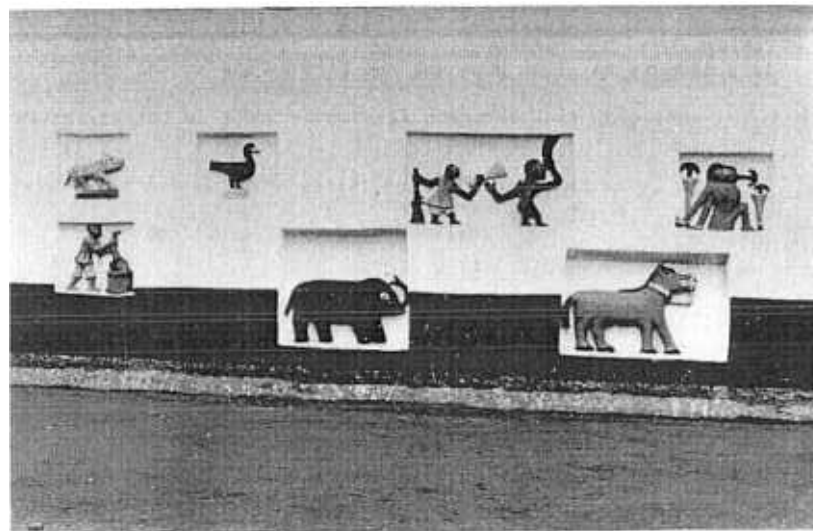
Les Bas-reliefs polychromes (Salle des Assins).

En ce qui concerne les bas-reliefs polychromes, mis à l'abri de la pluie par un important débord de toiture, il conviendra de confier la remise en couleurs à quelques artisans locaux qui connaissent les matériaux et mélanges traditionnels.
