CARLO CESTELLI GUIDI
PROLEGOMENI AL PROBLEMA DELLA STABILITÀ
DELLA TORRE DI PISA

CARLO CESTELLI GUIDI
PROLEGOMENA TO THE PROBLEM OF THE STABILITY
OF THE TOWER OF PISA.
SUMMARY.

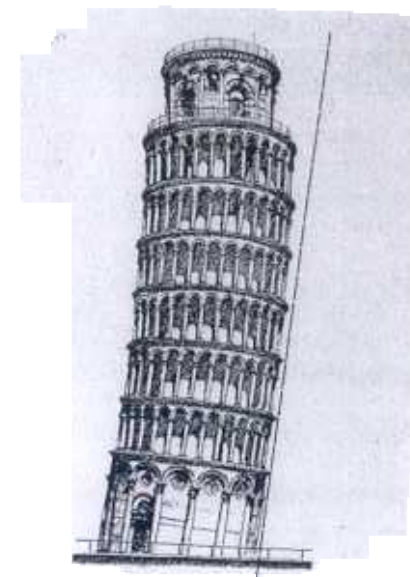
In relazione ai successivi rialzamenti dei piani, che sono particolarmente messi in evidenza dai disegni del Fontana in scala alterata delle figure 1 e 2, è da ritenersi che lo strapiombo dell'ultima cornice fosse alla fine dei lavori di metri 1,63. Il Sampaolesi ci dice che nel 1817, ossia 467 anni dopo, era di metri 4,83, e l'incremento successivo è stato di circa un millimetro all'anno. Quindi attualmente lo strapiombo è di circa 5 metri a cui corrisponde una pendenza di 1 a 10.

Fig. 1 - Disegno del Fontana rappresentante le successive inclinazioni della torre.

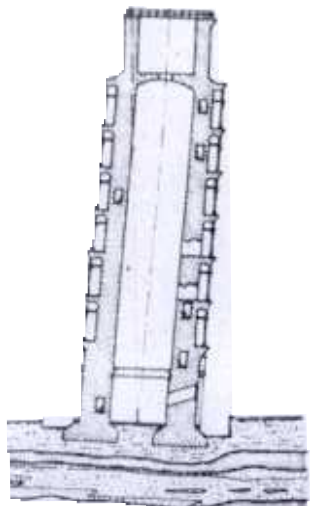
Da metri 10 a metri 23 si rinviene invece una stratificazione argillosa contenente il 60% di acqua salmastra e, al disotto, ancora alternanze limo-argillose fino alla profondità di circa 41 metri dal piano di campagna, ove si trova un potente banco di sabbia compatta. Osservando la rappresentazione della fig. 2 relativa ai campioni di tutto un sondaggio, si vede la predominanza del limo.

Fig. 2 - Sezione della torre con la stratigrafia del sottosuolo rilevata da Canevari.

E nell'affacciare questa ipotesi penso principalmente a quello strato relativamente superficiale di argilla che vediamo deformato nel disegno di Canevari, strato che certamente era molto cedevole ancor più degli strati profondi e che veniva direttamente interessato da carichi superficiali.
