GIUSEPPE GIACCONE
IL RESTAURO DELLA CHIESA DEL SS. SALVATORE
IN PALERMO E SUO ADATTAMENTO AD AUDITORIUM
PER GRANDI ORCHESTRE

L'ULTIMO RESTAURO E L'ADATTAMENTO AD AUDITORIUM PER GRANDI ORCHESTRE

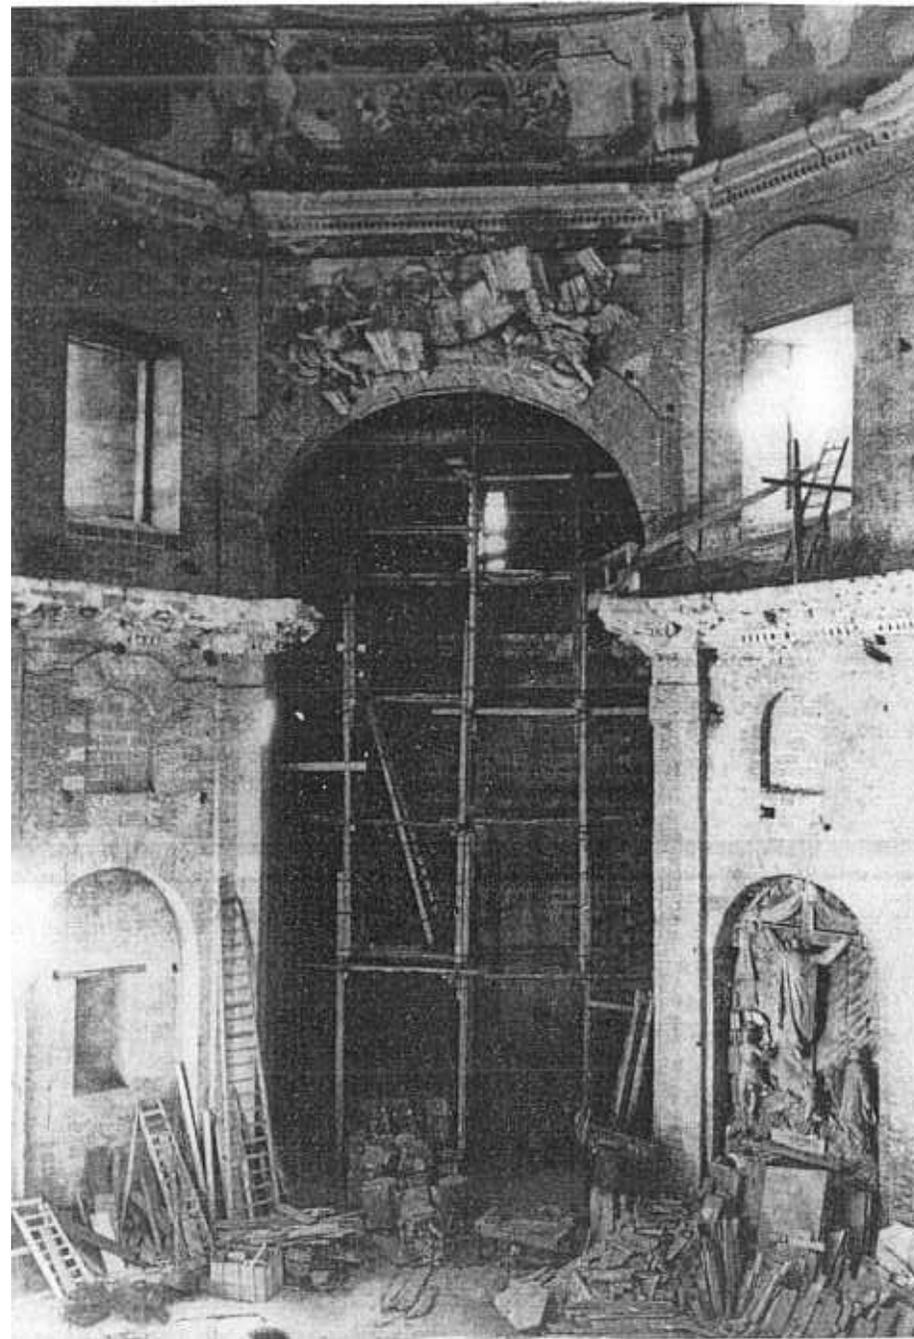
Fig. 1 Palermo. Chiesa del SS. Salvatore durante il restauro.

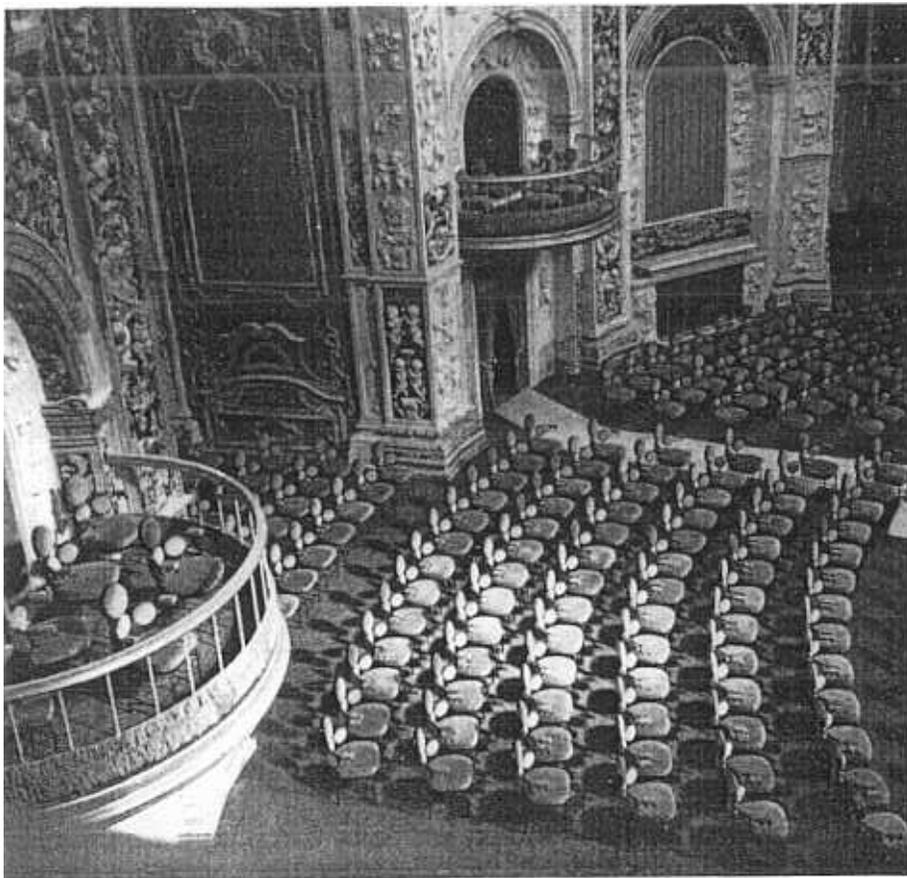
Fig. 2 - Palermo. La Chiesa del SS. Salvatore adattata ad Auditorium per grandi orchestre.
