FELIX G. RIESSAUW  
 APPLICATION DU BÉTON PRÉCONTRAIT  
 DANS LA RESTAURATION DE LA TOUR LANterne  
 DE L'ÉGLISE SAINT-NICOLAS À GAND

THE USE OF PRESTRESSED CONCRETE IN THE RESTORATION OF THE LANTERN TOWER OF THE CHURCH OF ST. NICOLAS IN GHENT  
SUMMARY.

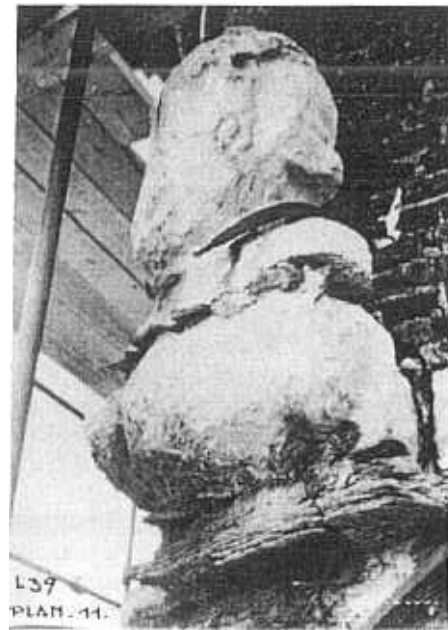
Fig. 8 - Dégradations.

La dégradation de certains éléments était telle qu'il fallut les éloigner d'urgence pour éviter des accidents (Fig. 8).

La pierre de Tournai était fort dégradée par les intempéries et par l'atmosphère nocive de la ville moderne. Cette dégradation n'était pas uniquement en surface mais également en profondeur.

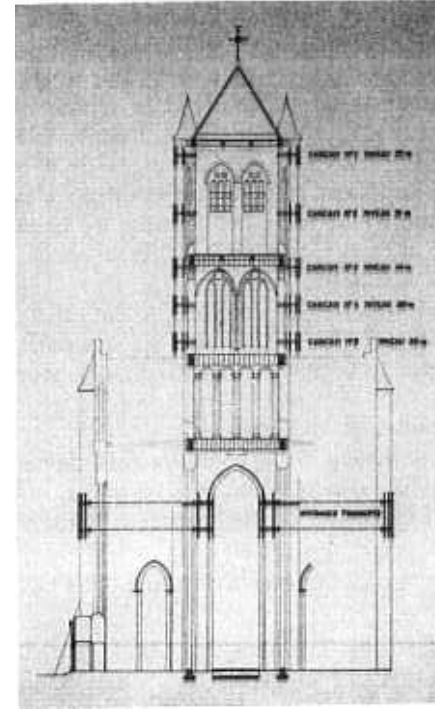
Fig. 9 - Figure avec carcans.

Les travaux de soutènement sont terminés. Ils comportaient l'étaçonnage au moyen d'échafaudages en bois, des différentes arches du transept, l'ancrage au moyen de tirants des tourelles des transepts aux piliers de la tour lanterne, enfin le placement de cinq carcans enserrant les quatre faces et les tourelles de la tour (travaux terminés en 1961) (Fig. 9, 10, 11).

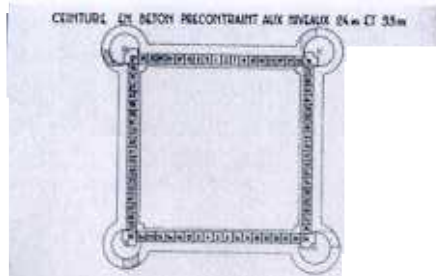
Fig. 12 - Vue en plan d'une ceinture en béton précontraint.

Chacune des ceintures est constituée de quatre poutres comprenant chacune 17 blocs dont les dimensions sont: longueur 50 cm, largeur 55 cm, hauteur 120 cm, et de deux blocs d'angles formant bloc d'about pour deux poutres orthogonales. (Figures 12 et 13). Chaque élément porte un numéro indiquant l'ordre de mise en place.

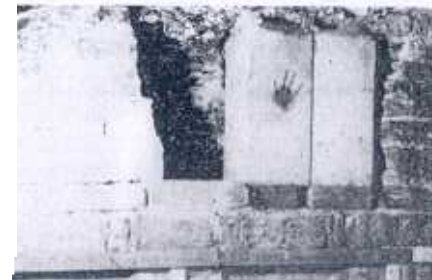
Fig. 16 - Phase de l'opération de mise en place des blocs.

Les figures 16 et 17 montrent différentes phases de l'opération de mise place des blocs.

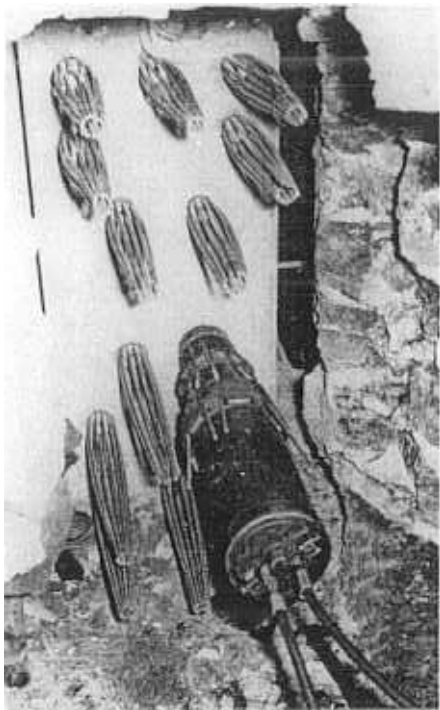
Fig. 18 - Opération de mise en précontrainte au moyen d'un vérin type Freyssinet.

La figure 18 montre l'opération de mise en précontrainte au moyen d'un vérin — type Freyssinet — effectuant l'opération de traction simultanément

sur les 12 fils Ø 7 mm constituant le câble.

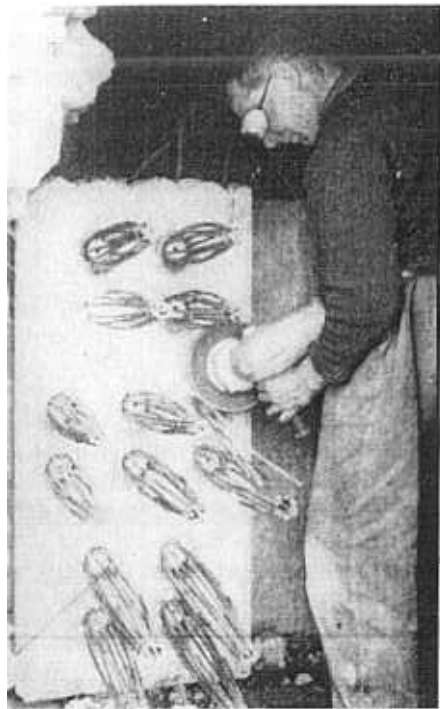
Fig. 19 - Coupage des éléments des fils dépassant l'about de la poutre.

Sur la figure 19 est représentée l'opération de coupage des éléments des fils dépassant l'about de la poutre. Cette opération s'effectue au moyen d'un disque en nylon.

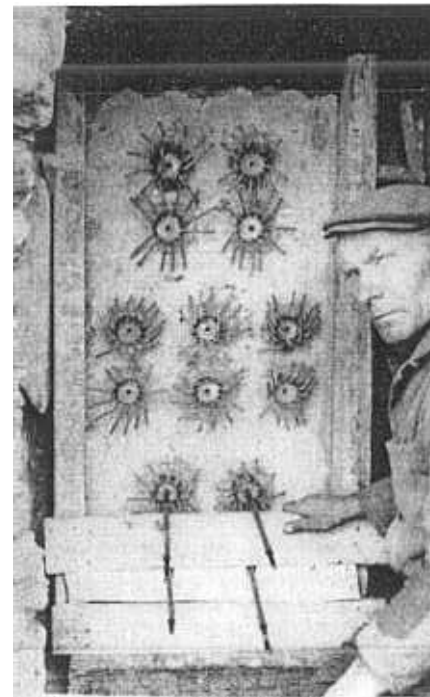
Fig. 20 - Début de l'opération de coupage.

Après ce découpage les alvéoles sont injectées au moyen d'un mortier afin de protéger les câbles contre l'oxydation, et les blocs d'about sont enrobés dans un béton d'apport.

La figure 20 montre le début de cette dernière opération (placement des coffrages).
