Brunskog church in the county of Värmland

Rebuilding operations 1973–1974

by Jerk Alton, Architect SAR

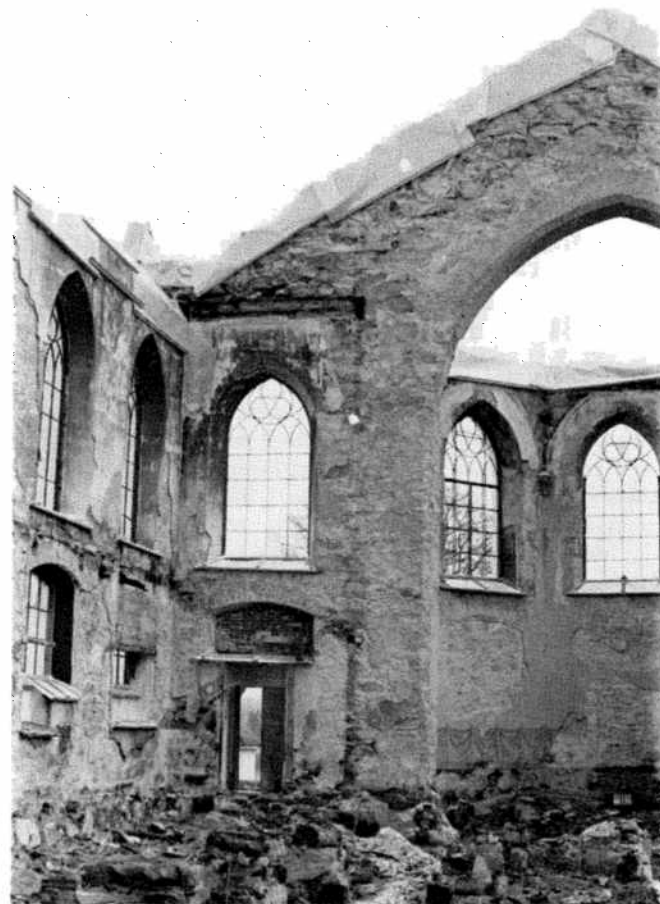
Brunskog church was destroyed by fire on 29th June 1972 after being struck by lightning. The outer walls were all that remained after the fire. All timbered parts of the building were destroyed completely.

Brunskog's church after the fire 1972.
Photo: J. Alton.
L'église de Brunskog après le feu en 1972.
Die Kirche von Brunskog nach dem Feuer im Jahre 1972.

The building was re-erected on the old walls, which were found to be perfectly serviceable despite the intensity of the fire. Externally the walls were virtually intact. The insides were more extensively damaged, though only as regards the outer layers. All of the new roof structures are timbered.

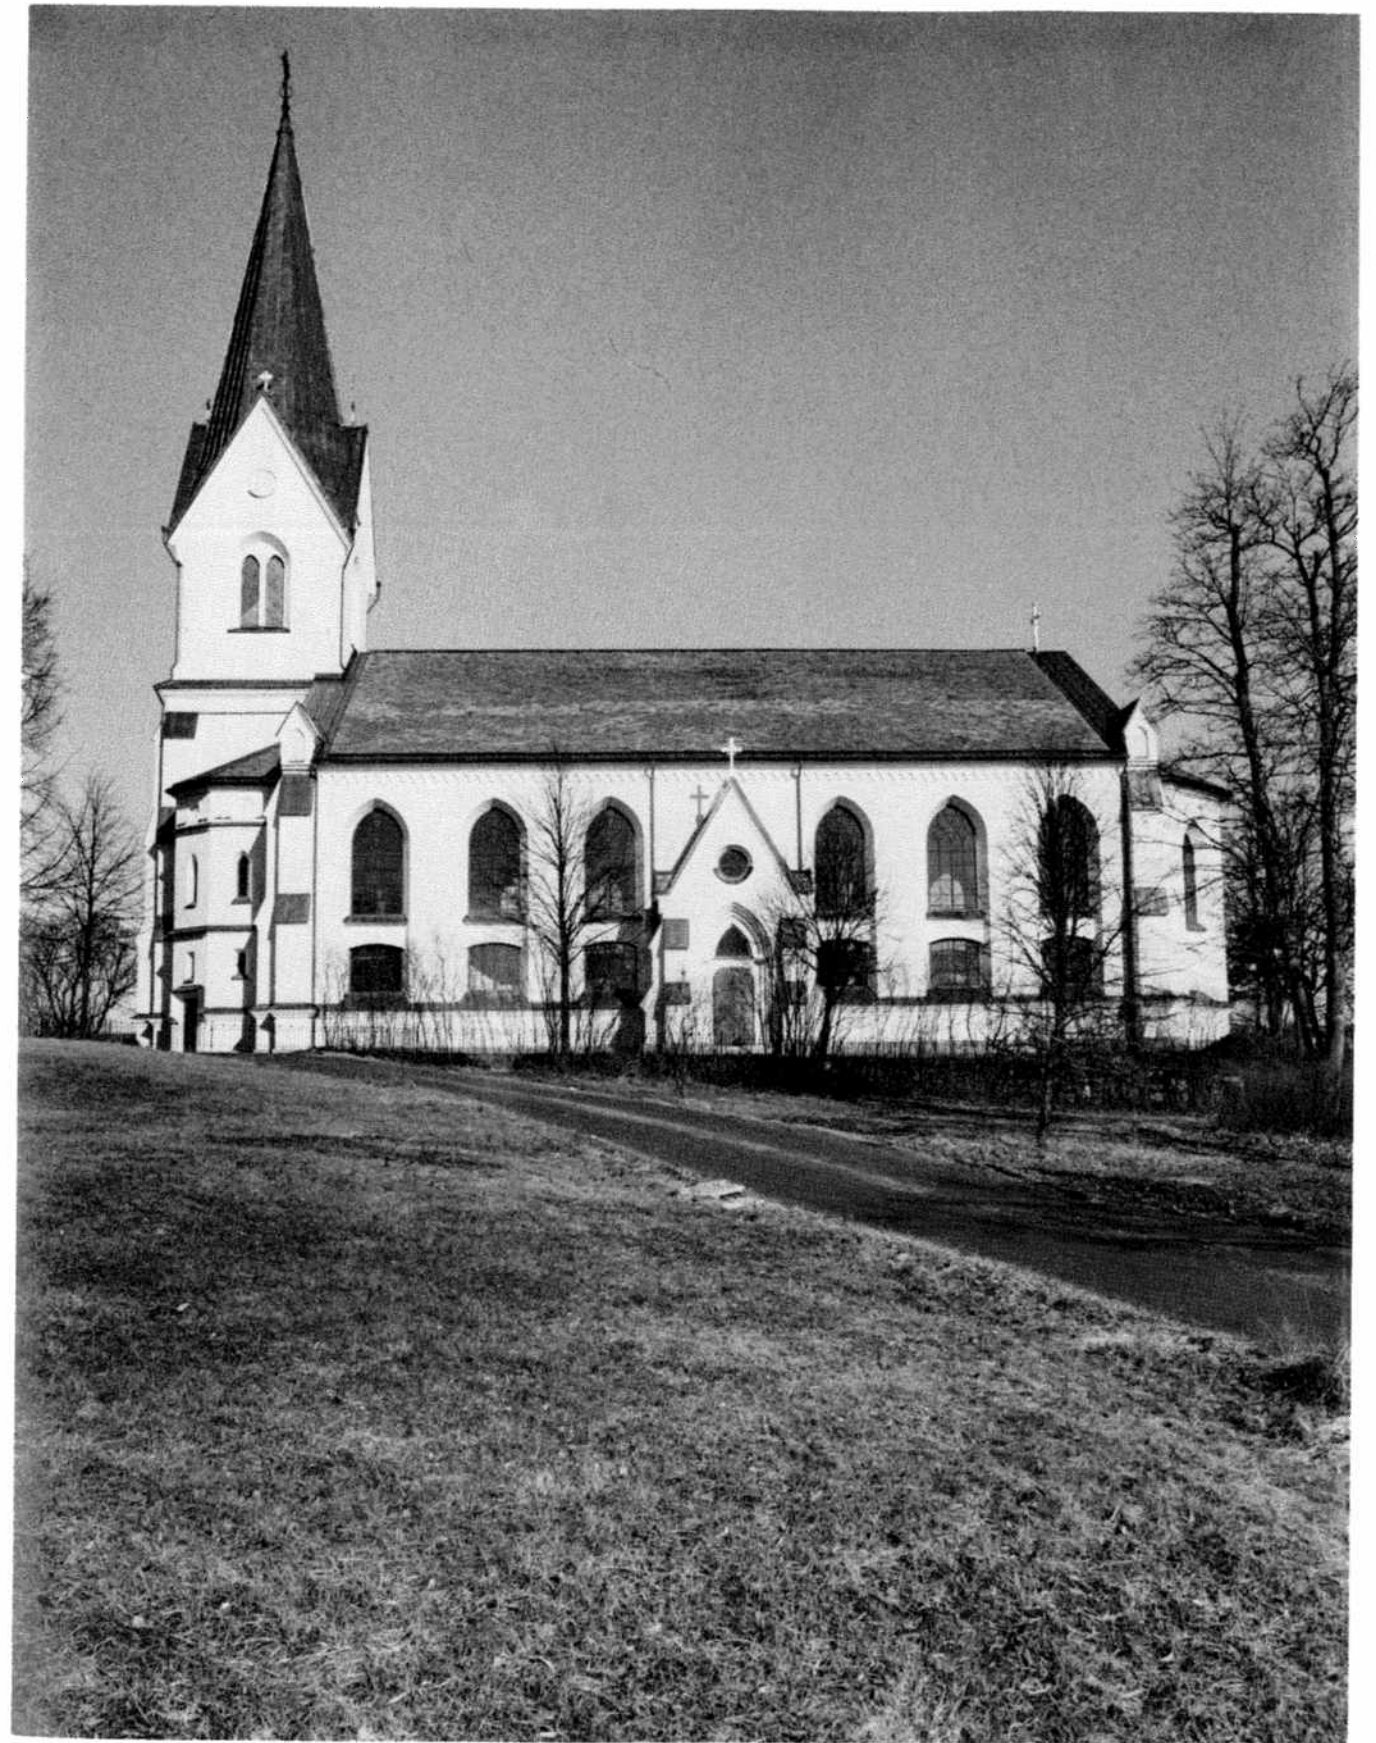
Brunskog's church as it appears after reconstruction in 1975.
Photo: M. Holmstrand.
L'église de Brunskog après la reconstruction en 1975.
Die Kirche von Brunskog nach dem Wiederaufbau im Jahre 1975.

The roof of the nave is of slates, as it was before the fire, and the tower is clad with copper. The outer walls are plaster; the old external plaster could actually be re-used, but the interior was faced with completely new lime plaster.

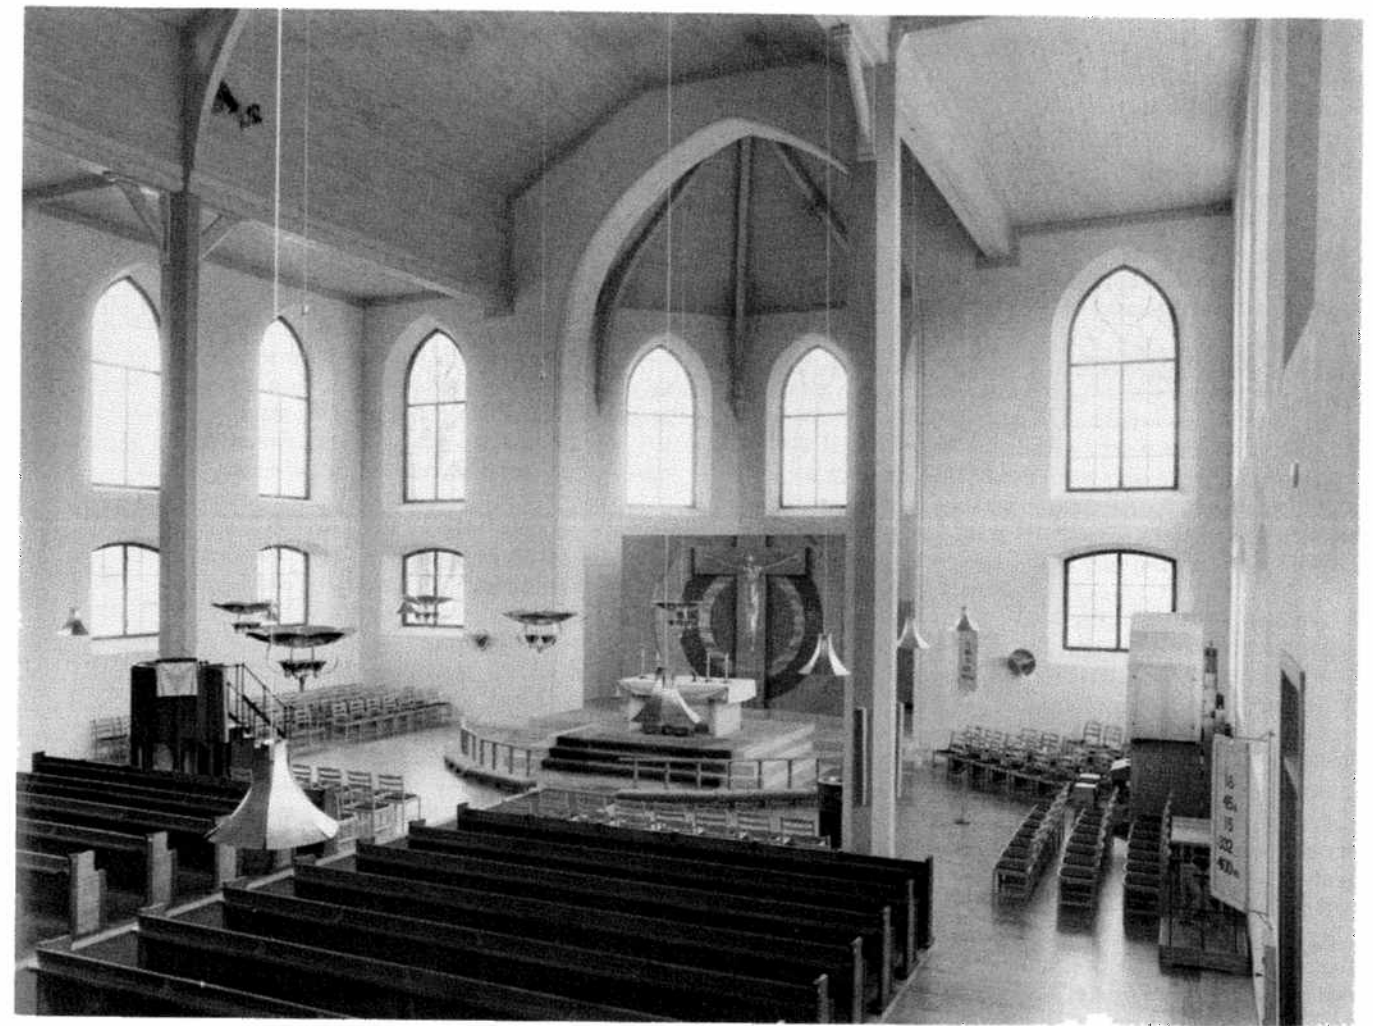
The church interior after the reconstruction in 1975.
Photo: M. Holmstrand.
L'intérieur de l'église après la reconstruction en 1975.
Die Kirche von innen nach dem Wiederaufbau im Jahre 1975.

Two new pillars have been erected on each side, following the same lines as the original pillars, to support the roofs. The aisle roofs are flat, but the roof of the nave is very similar to its predecessor, i.e. a triangular wooden vault from east to west.
