LE DÉGAGEMENT DES PEINTURES MURALES DU XI^e SIÈCLE DANS L'ANCIEN CHŒUR OCCIDENTAL DE L'ÉGLISE ABBATIALE DE LAMBACH (AUTRICHE)

Ce sont les problèmes techniques rencontrés au cours de dix années de travaux qui doivent en premier lieu faire l'objet de notre rapport. On peut les partager en trois catégories : les mesures de construction, la sauvegarde et la conservation des peintures, et enfin leur analyse technologique en corrélation avec les recherches de l'histoire de l'art (3).

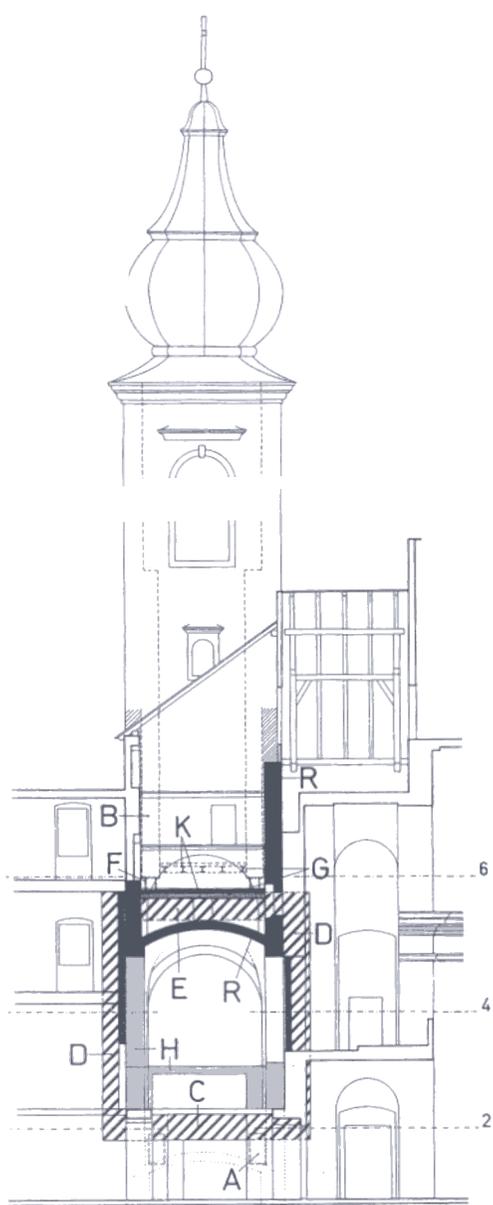
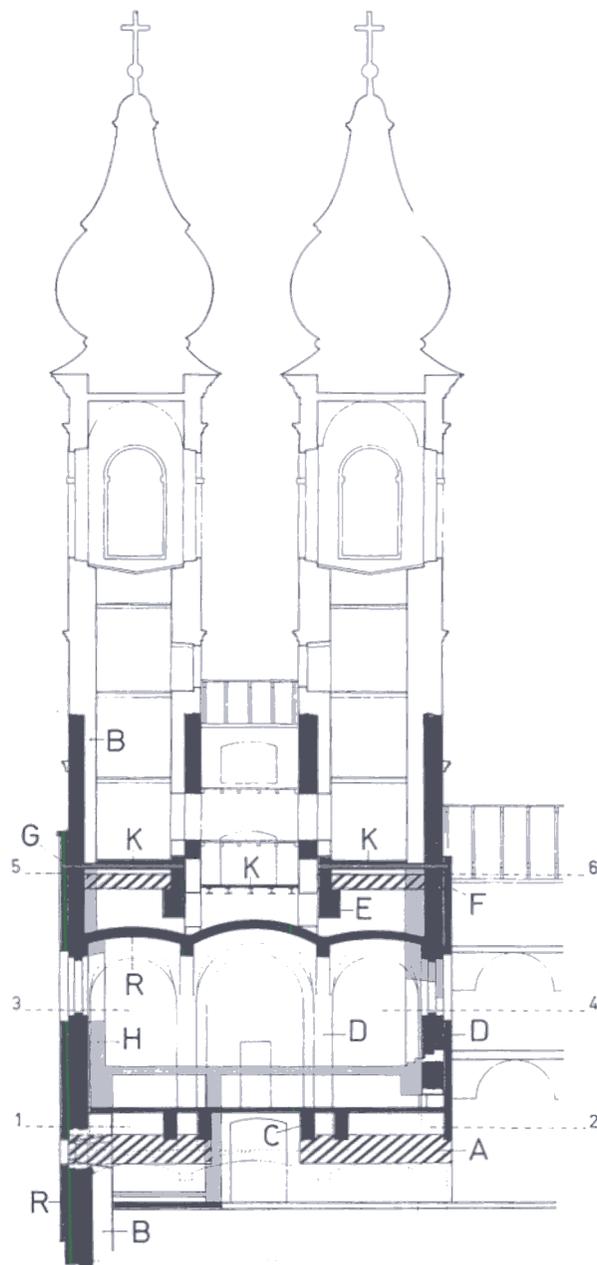
Fig. 2 a. — Partie des tours, à l'ouest: Schéma de la construction pour la dérivation des charges. Coupes. En noir : maçonnerie romane; en vert : béton armé; en bleu : acier; en rouge : nouvelle maçonnerie en briques; en jaune : démolition.

Fig. 2 a. — Part of the towers, in the west. Plan of construction for the shifting of weight portion. Sections. In black : romanesque masonry; in green : reinforced cement; in blue : steel; in red : new brick masonry; in yellow : demolition.

Le projet exécuté pour la stabilité de l'édifice (fig. 2a, 2b et 3) réalise les transmissions des charges suivantes : le poids des maçonneries baroques (B) se trouvant au-dessus des voûtes romanes (R), soit 450 tonnes environ chacune, a été reporté, par l'intermédiaire pour chacune d'elles de deux paires de poutres en fer à double T, profil normal 55 (F), sur une ceinture en béton armé (D) entourant extérieurement de trois côtés la salle des fresques. Au-dessous de la zone peinte, les parties

verticales de la construction (D) reposent sur des poutres horizontales (A) en béton armé qui transmettent les charges de la maçonnerie baroque, dans leur totalité et leur direction d'origine, vers les murs et les fondations baroques (B), sans entraîner de perturbation ou de modification dans les assises portantes du sol.

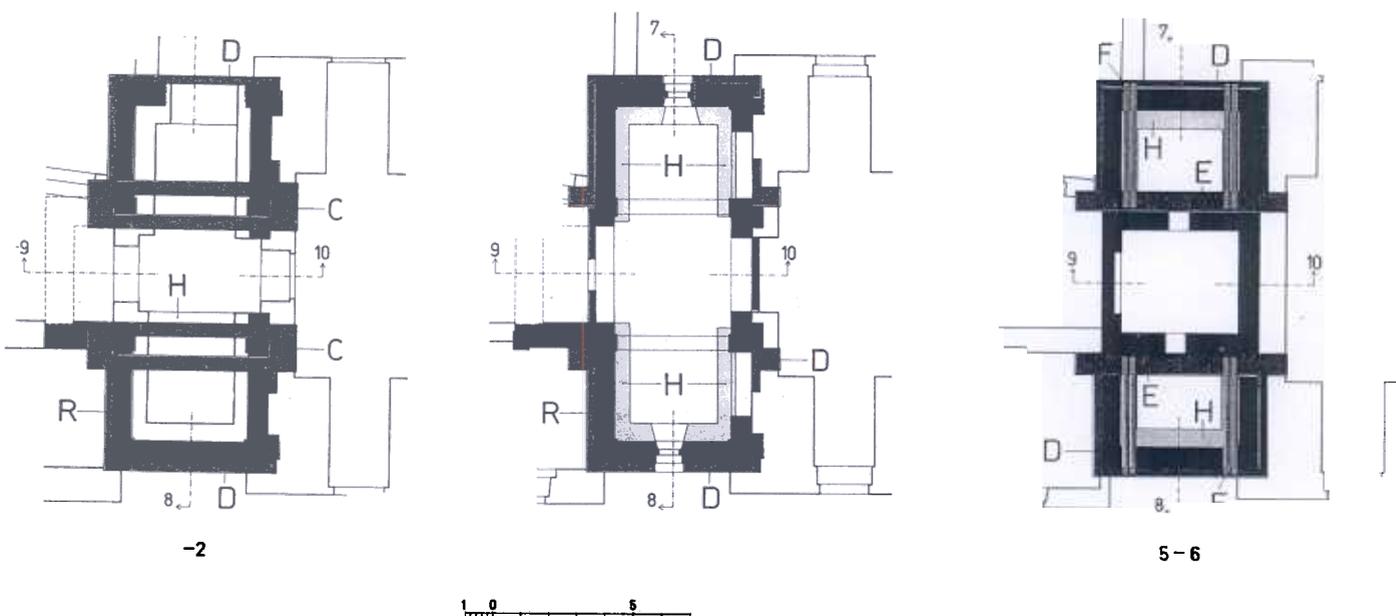
Fig. 2 b. Idem. Plans.

Fig. 2 b. — *Idem.* Plans.

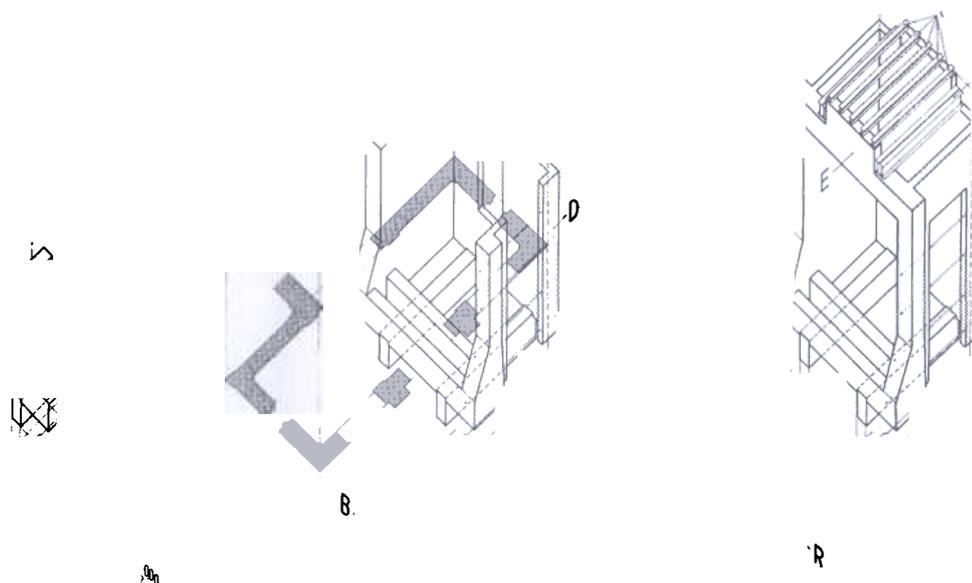
Fig. 3. — Partie des tours, à l'ouest. Coupe isométrique et schéma des phases des travaux pour la dérivation des charges.

Fig. 3. — Part of the towers in the west. Isometric view and plan of the phases of the work for the shifting of weight.

Les travaux de construction (*) ont été exécutés séparément pour les tours nord et sud, mais de façon identique. Expliquons-en le procédé pour une des tours dans l'ordre chronologique (fig. 3). On a commencé par mettre en place au rez-de-chaussée, dans les murs de renforcement se trouvant sous l'effet des charges, les deux poutres (A) destinées à répartir celles-ci. Il a fallu pour cela reprendre provisoirement en sous-œuvre les murs baroques, ce qui a exigé une construction auxiliaire : sept cadres formés de poutres en fer à double T et ailes très larges ont été disposés de telle sorte que les poutres supérieures et inférieures pénètrent dans les murs est et ouest de la tour sur une longueur égale à l'épaisseur du mur baroque (B) et y soient enfoncées successivement après qu'aient été percés les trous nécessaires; la répartition provisoire des charges sur les cadres métalliques a été effectuée grâce à des poutres en béton armé placées dans l'épaisseur du mur baroque, entre les ailes des poutres horizontales supérieures.

destinées à la répartition des charges en direction nord-sud (A) mises en place, et la construction provisoire coupée au chalumeau. Les deux poutres (A) retransmettent les charges et font office d'appui pour la double poutre (C) depuis laquelle s'élève la construction (D). C'est à partir de là qu'on bétonna par étapes successives les éléments verticaux (D) du cadre (D) et les trois côtés de la ceinture en béton armé (D), d'une épaisseur de 20 et 30 cm. Pour des raisons techniques, la partie de la ceinture tournée vers l'église n'a pas été fermée mais simplement munie de tirants.

Une fois la poutre (E) du cadre mise en place au-dessus de la voûte romane, on put poser les couples de poutres (F) (2 fers à double T, profil normal 55), nord-sud eux aussi, destinés à reprendre en sous-œuvre la maçonnerie baroque (B). Là encore, comme en bas, il a fallu d'abord une construction provisoire appropriée pour transmettre sur les parties supérieures de la construction les charges du haut. Certains éléments de cette poutraison provisoire (G) ont été réutilisés sur un plancher de protection (K) contre les décomptes qui se trouve au-dessus des parties supérieures de la construction et relie entre elles les deux tours.

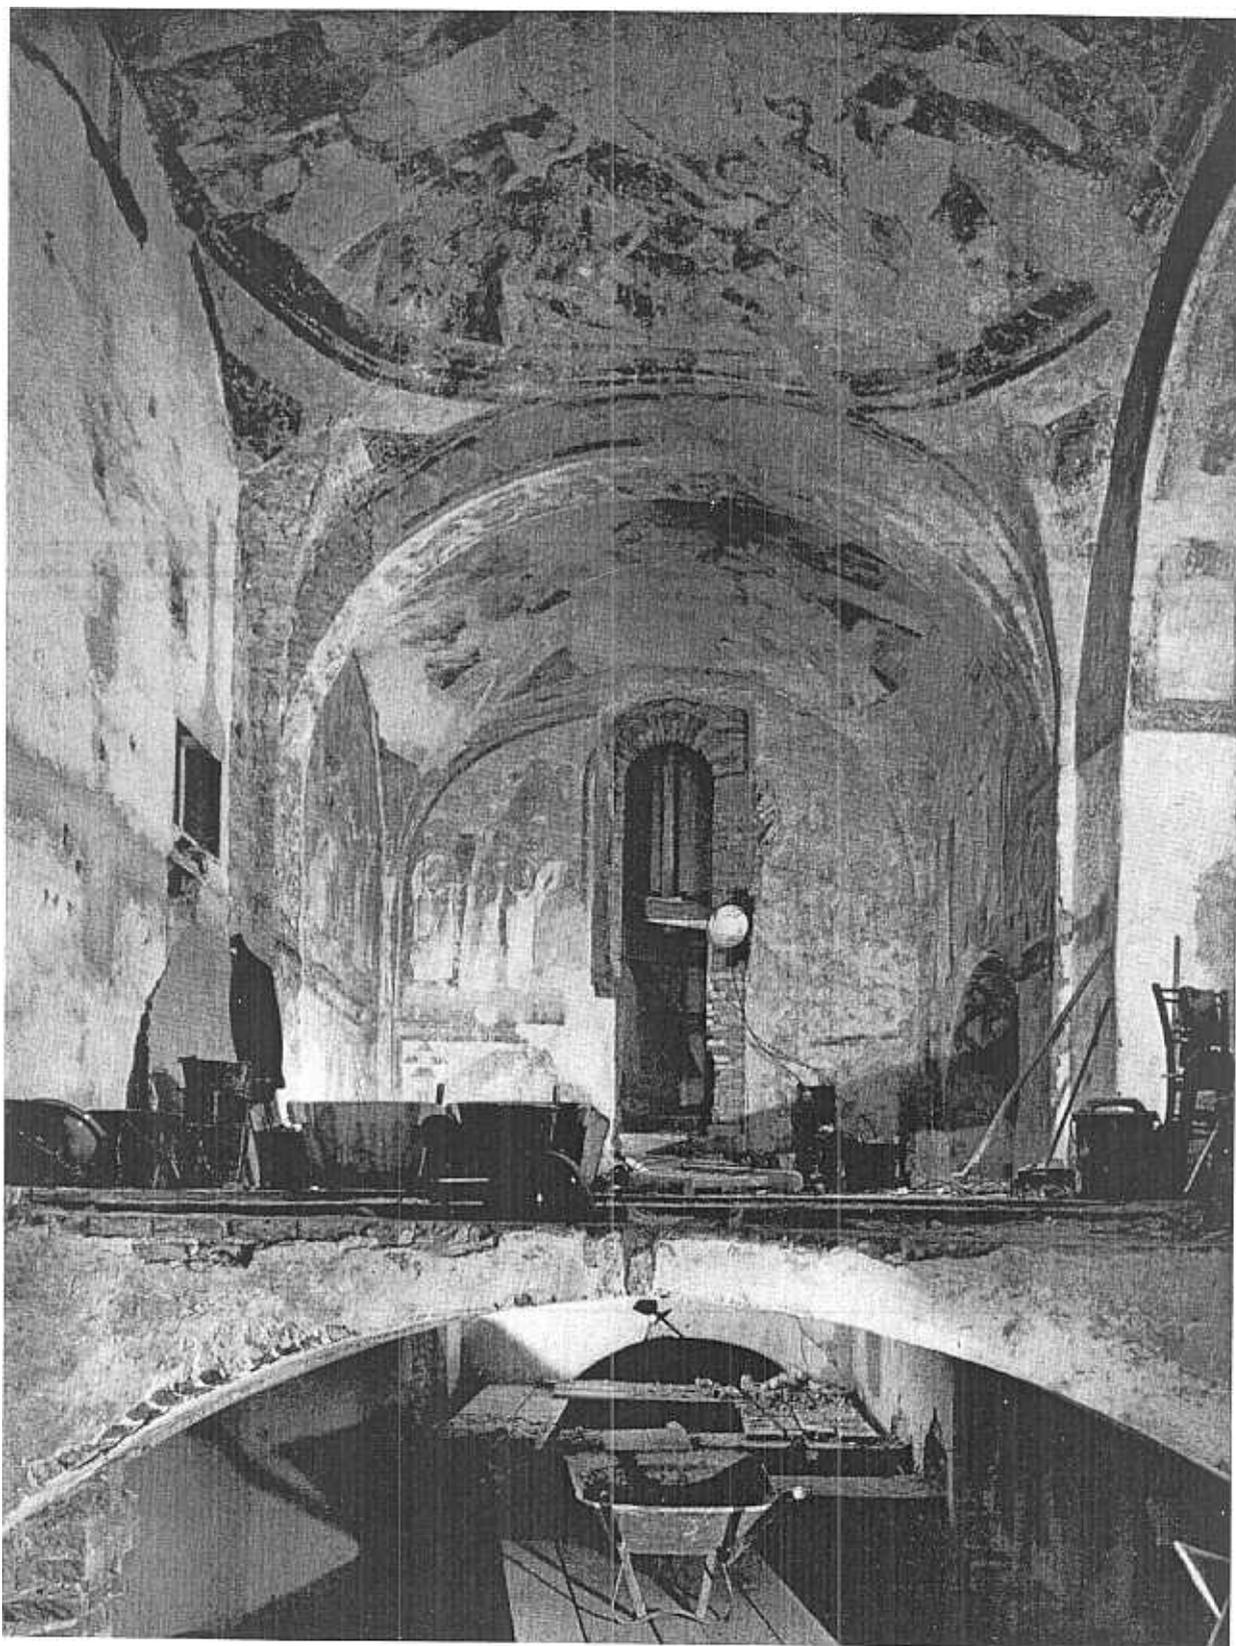
Fig. 4. — Vue depuis la tour sud, à travers la travée centrale, jusque sous la tour nord, pendant l'abaissement du plancher du clocher.

Fig. 4. — View from the south tower, across the intervening arch, to the north tower, during the lowering of the floor.

Après achèvement de la construction pour la dérivation des charges, on put enlever complètement les maçonneries baroques (H) qui cachaient les fresques et abaisser jusqu'à 30 cm environ au-dessous de la frise de grecques, le sol du clocher qui coupait les peintures (fig. 4). On avait en effet pu constater que l'ancien

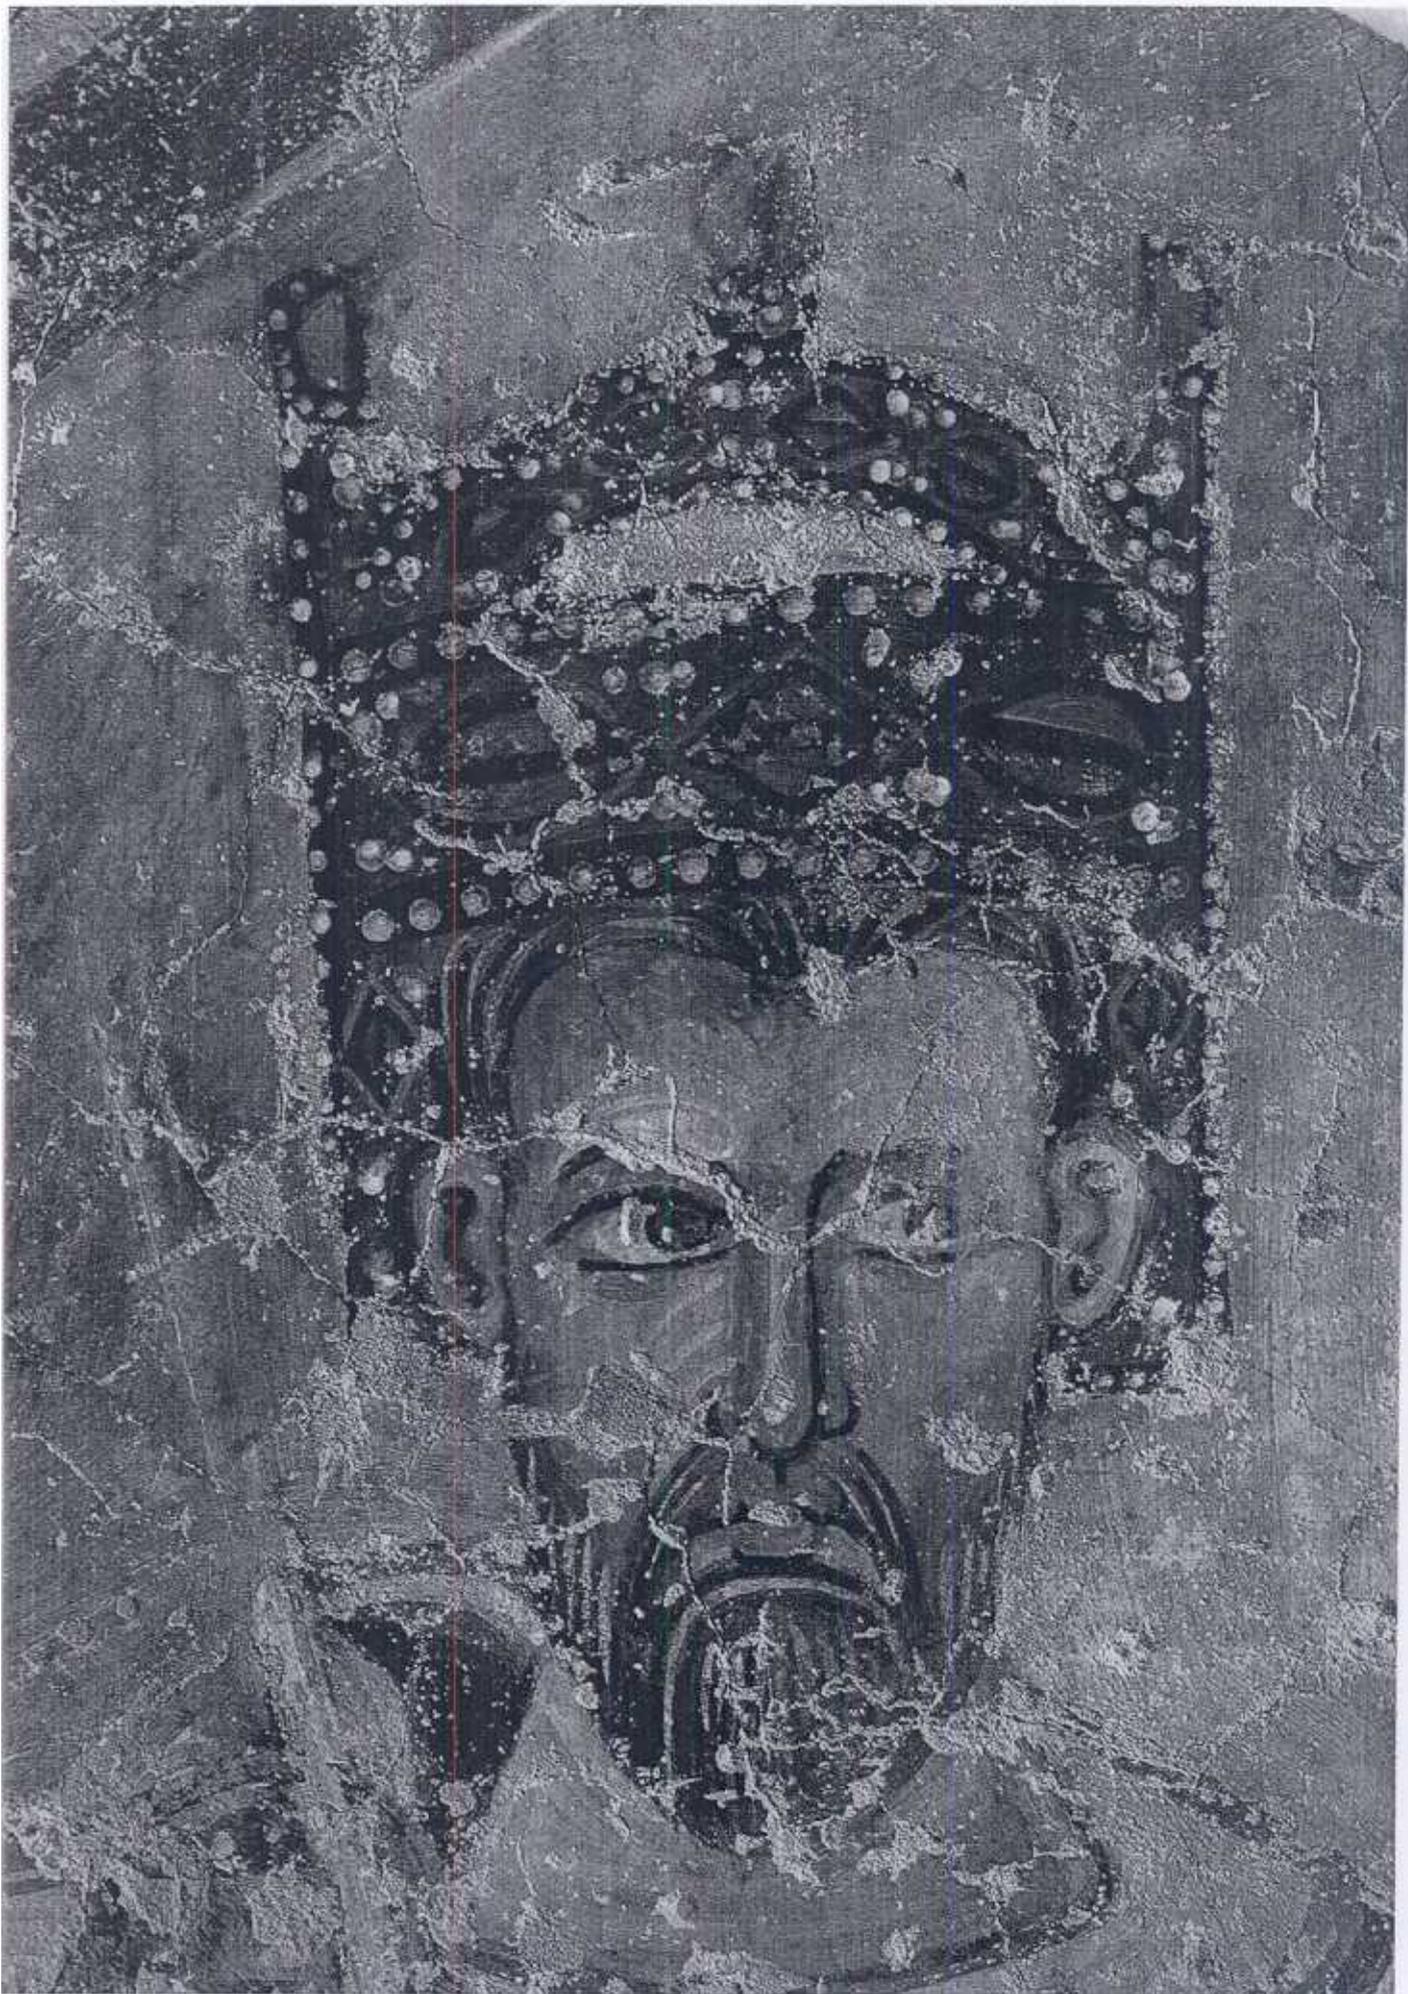
Fig. 5. — Mur ouest de la tour sud : tête de Souverain de la
Turbatio Herodis.

La deuxième étape de la conservation commença après l'achèvement de la construction pour la dérivation des charges. L'examen de l'ensemble révéla des états de conservation hétérogènes : tandis que celui des couleurs est excellent sur de grandes parties (fig. 5 et 6), d'autres endroits présentent une peinture fragmentaire et écaillée. En certaines places, l'enduit est boursoufflé et sillonné de fissures. Sur la paroi occidentale de la tour nord, on constate même un chevauchement des couches (fig. 7).

Fig. 5. — West wall of the south tower : head of sovereign of the Turbatio Herodis.

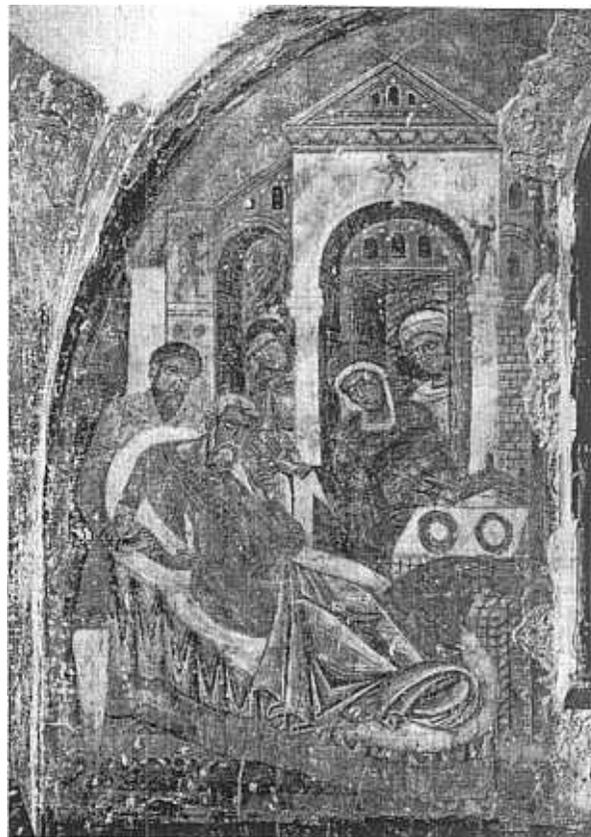
Fig. 6. — Mur sud de la tour sud : le châtimeut d'Hérode.

Fig. 6. — South wall of the south tower : the Punishment of Herod.

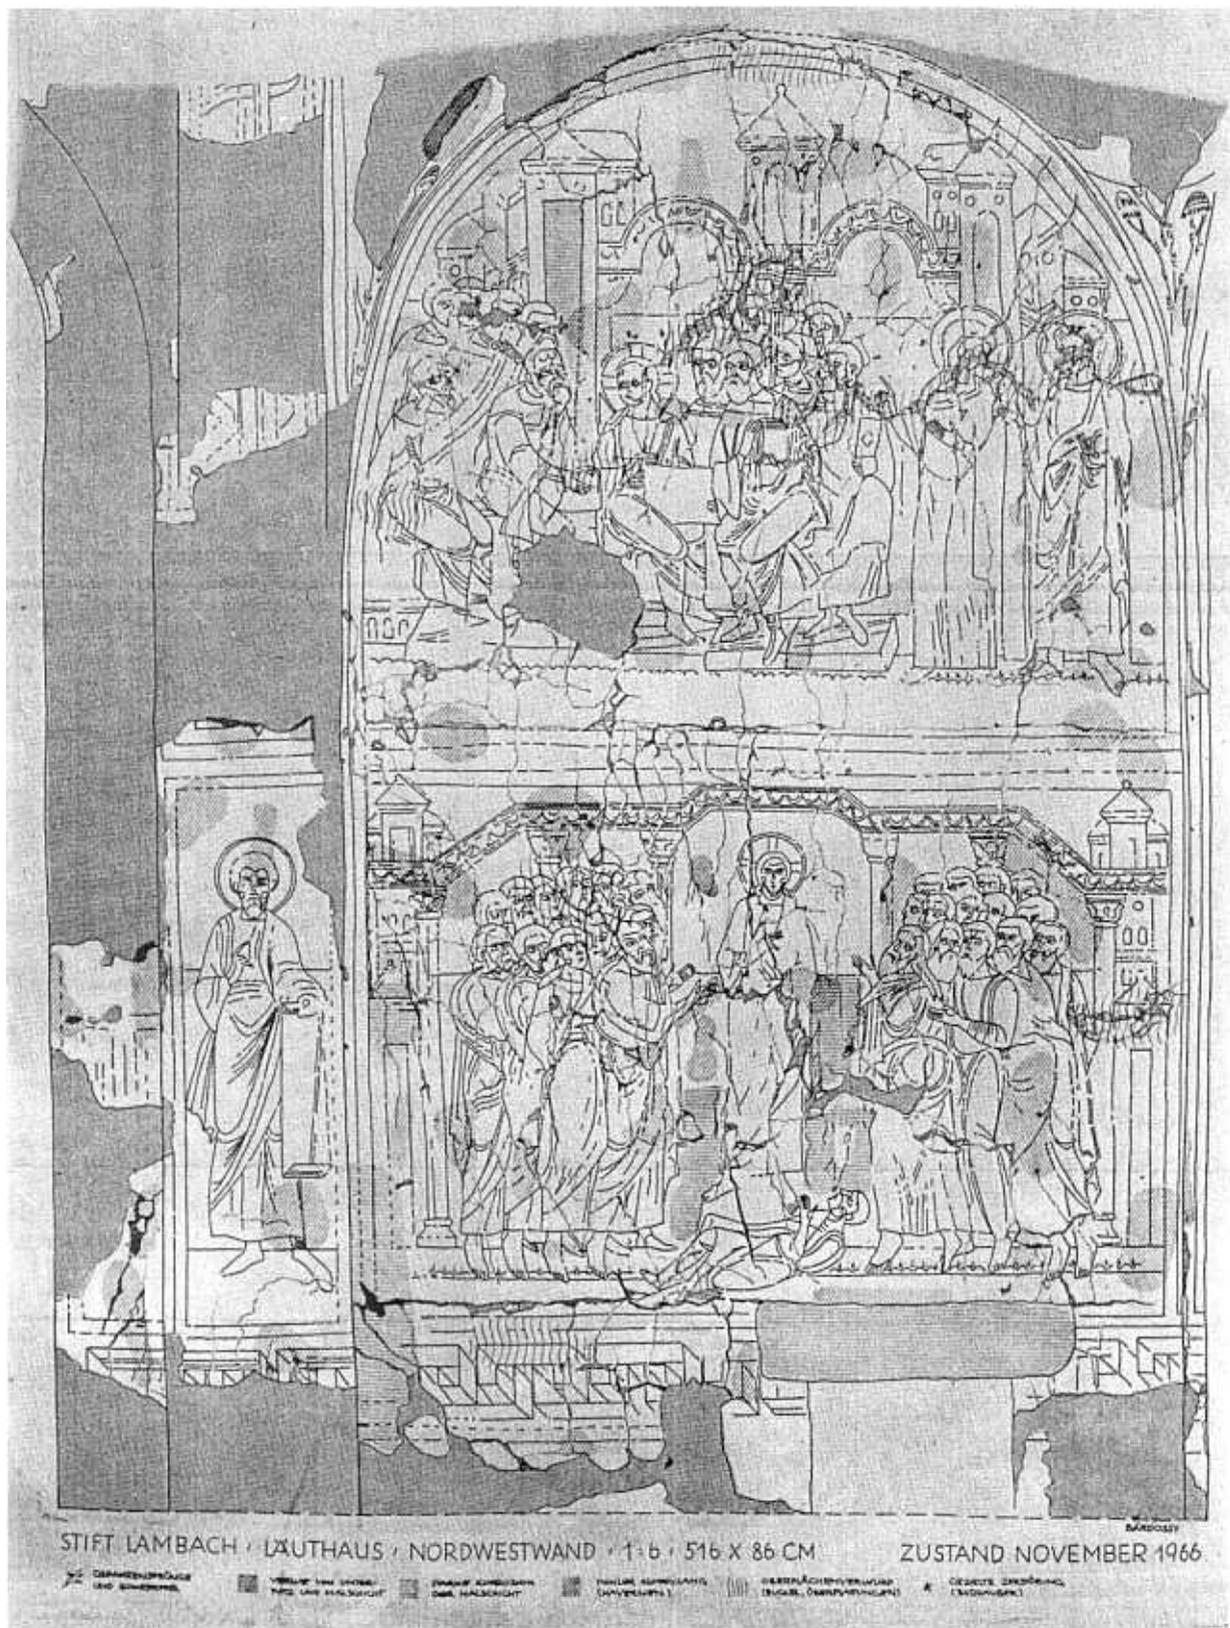
Fig. 7. — Mur ouest de la tour nord. En haut : Jésus au milieu des docteurs; en bas : la guérison du possédé de Capharnaüm. Relevé d'un examen acoustique avec le tracé des parties creuses, des déformations et autres endommagements de la surface.

Fig. 7. — West wall of the north tower. Above : Jesus among the doctors; below : the cure of the madman of Capharnaüm. Detail of an acoustic examination with the outline of hollow portions, deformations and other surface damages.

— Relevés d'examen acoustiques. C'est une documentation sur l'état de l'enduit et des parties creuses au moyen de la percussion (fig. 7) (6).

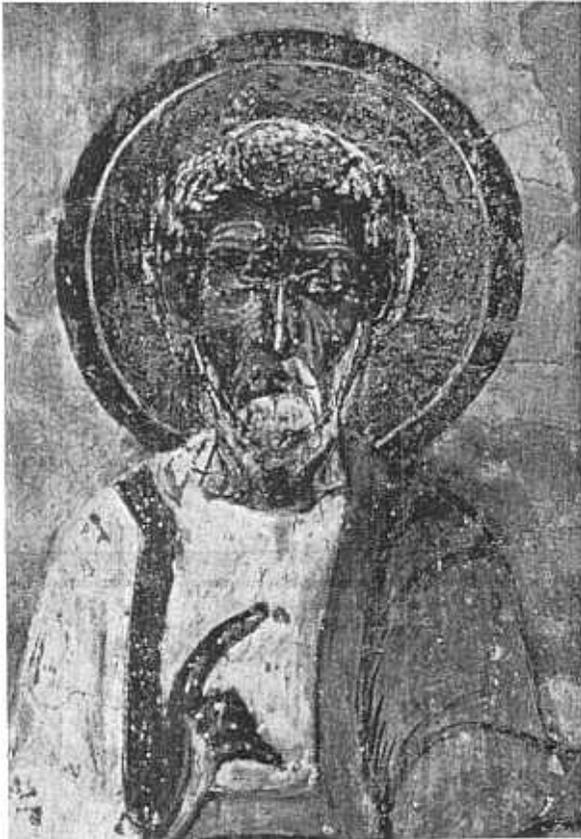
Fig. 8. — Mur ouest de la tour nord, pilastre : Patriarche ou prophète (tête photographiée en noir et blanc à la lumière naturelle).

Fig. 8. — West wall of the north tower, pilaster-strip : Patriarch or Prophet (head photographed in black and white in natural light).

Pour étudier la superposition des couches de peinture, on a recours à la loupe et au stéréo-microscope « technoskop » de la maison Carl Zeiss (grossissement de 3 à 60 fois). On examine plus particulièrement au microscope, à la lumière réfléchissante, des coupes transversales minces. Les différentes couches sont relevées de façon graphique et stéréo-photographiées au « technoskop ». Les rayons ultraviolets sont spécialement utiles pour faire ressortir les rehaussements en blanc et les dessins préparatoires en ocre (fig. 8 et 9).

Il est encore une indication importante pour l'étude critique du style : la présence de lumières, aujourd'hui fortement consumées, en particulier dans les visages (fig. 8 et 9). La luminosité, librement picturale, de la tête reproduite ici s'apparente encore à la tradition de la fin de l'Antiquité, transmise à l'Occident du haut

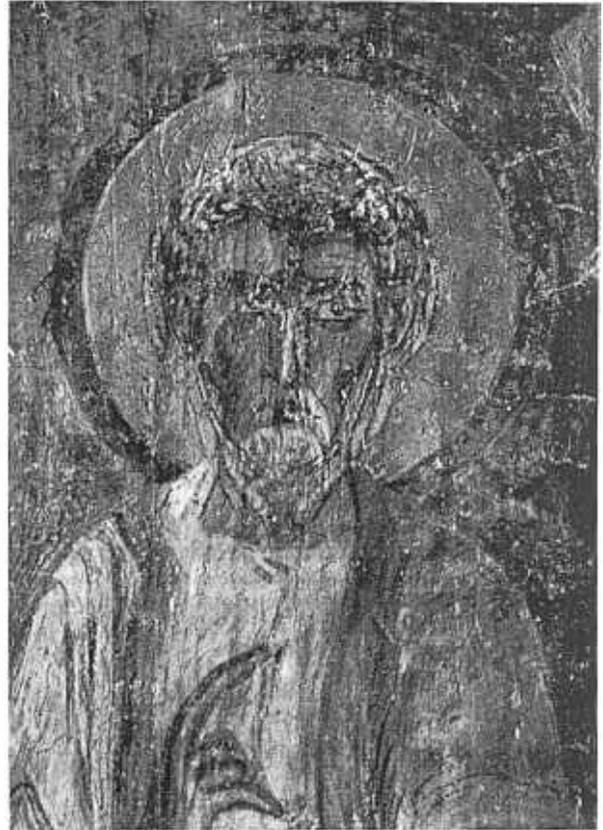
Fig. 9. — Mur ouest de la tour nord, pilastre : Patriarche ou prophète (tête photographiée à la lumière fluorescente).

Fig. 9. — West wall of the north tower : Patriarch or Prophet (head photographed in fluorescent light).

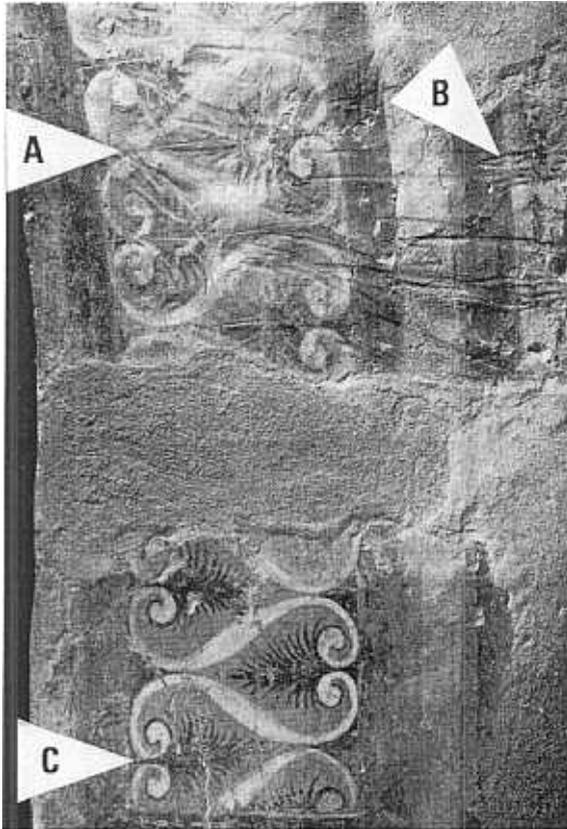
fig. 10. — Travée entre les deux tours : frise ou doubleau avec inversés et palmettes (photographie au jour frisant) : a) gravure préparatoire dans l'enduit des axes de symétrie adiaux; b) traces d'un couteau de 2 cm de large environ pour égalisation des craquelures; c) dans la partie droite de la frise, les axes de symétrie ne sont pas gravés.

Fig. 10. — Arch between two towers : frieze of the transverse arch with spirales and palms (photographed in sidelight): a) preparatory mark on the plaster of the axes of radial symmetry; b) imprints of a knife about 2 cm wide for the evening of cracks; c) in the right hand part of the frieze, the axes of symmetry are not marked.

L'enduit repose sur une maçonnerie en pierres de taille de tuf calcaire à joints enduits, avec le traçage des joints si fréquent au Moyen-Age et qui ici, où il n'était pas destiné à être vu, ne peut par définition avoir eu de valeur esthétique. Le fond, pour autant qu'on ait pu l'observer jusqu'ici, ne consiste qu'en une seule couche d'épaisseur irrégulière (15 mm de moyenne, avec un grain inégal). Il a été fortement malaxé avec des couteaux larges de 5 à 6 cm environ, puis tassé et lissé. Il reste à vérifier s'il s'agit ici du procédé connu sous le terme de polissage⁽⁹⁾ et courant dans la peinture murale byzantine. On constate par ailleurs l'égalisation, avec un instrument arrondi large de 2 cm environ, des craquelures de l'enduit remarquées au moment de l'exécution des fresques (fig. 10).

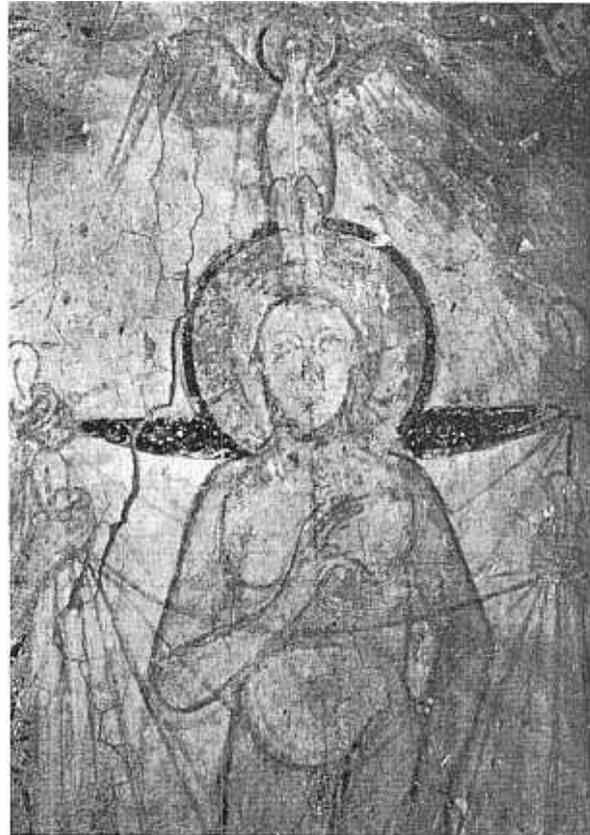
Fig. 11. — Mur de la tour nord : la Théophanie après le Baptême. Détail. Marque verticale à l'aide d'une cordelette comme axe de symétrie de la figure du Christ.

Fig. 11. — East wall of the north tower : the Theophany after Baptism. Detail. Vertical mark with the aid of a string as axis of symmetry of the figure of Christ.

Les panneaux, et parfois les axes des personnages (fig. 11) ont été marqués au moyen d'une cordelette revêtue d'un pigment rouge. Une grille tracée à l'ocre rouge a servi de point de départ pour ce qu'il est convenu d'appeler les grecques perspectives⁽¹³⁾. Les contours des architectures et des figures présentent un dessin préliminaire au pinceau de la même couleur. Pour tous les nimbes, sauf deux, on constate l'usage du compas.
