LA RECONSTRUCTION DU CENTRE HISTORIQUE DE BUDA

This article covers some of the principles, plans, and results of the reconstruction of the historic centre of the capital of Hungary. « Chapter I » gives a resumé of the most important items in the history of the city, outlining its importance, its historic and geographic characteristics. « Chapter II » explains the problem of reconstruction, beginning with historic data resulting from the development of the city, on the one hand, and, on the other hand, the town-planning data of its present condition. The historic data include : the historical importance of Buda as the historic nucleus of the capital and its central situation, the ravages of World War II, and the

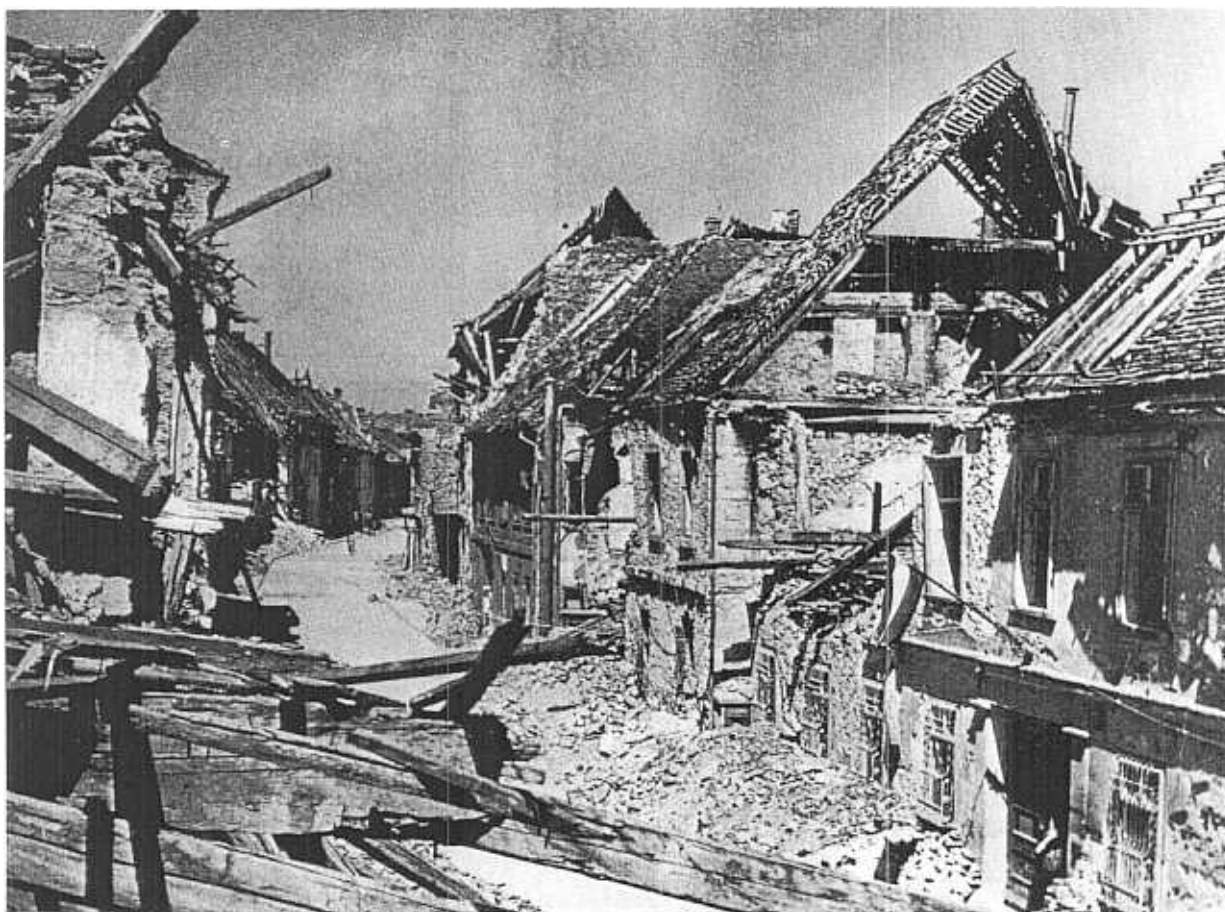
Fig. 13. — Uri utca après la deuxième guerre mondiale.

Des 200 maisons du quartier, 30 environ furent complètement détruites; la moitié de ce qui restait fut très gravement endommagée, le reste moins gravement (fig. 13, 16 et 28). Les bâtiments publics et les églises datant du moyen âge dans ce quartier ont subi également de grands dégâts. Les ravages de la guerre ont causé des pertes immenses; mais en même temps ils ont révélé un grand nombre de détails très significatifs des restes médiévaux de Buda qui étaient, jusqu'à présent, restés cachés sous les couches des restaurations postérieures (fig. 22, 24, 26). Les recherches systématiques entamées à la suite de ces premières trouvailles ont eu pour résultat que l'aspect médiéval de la ville s'est déve-

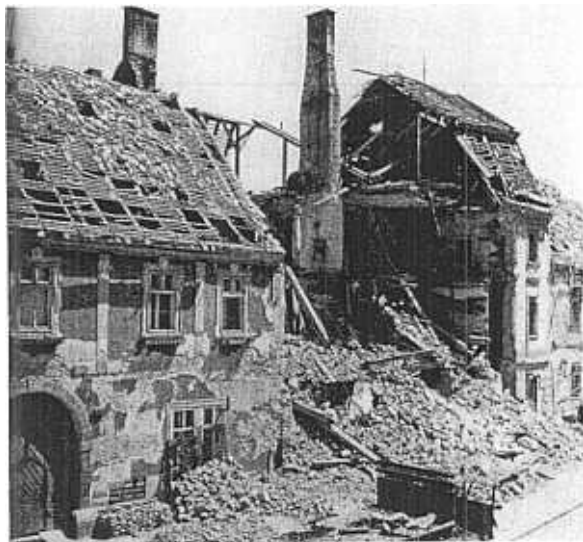
Fig. 16. — Fortuna utca après la deuxième guerre mondiale.

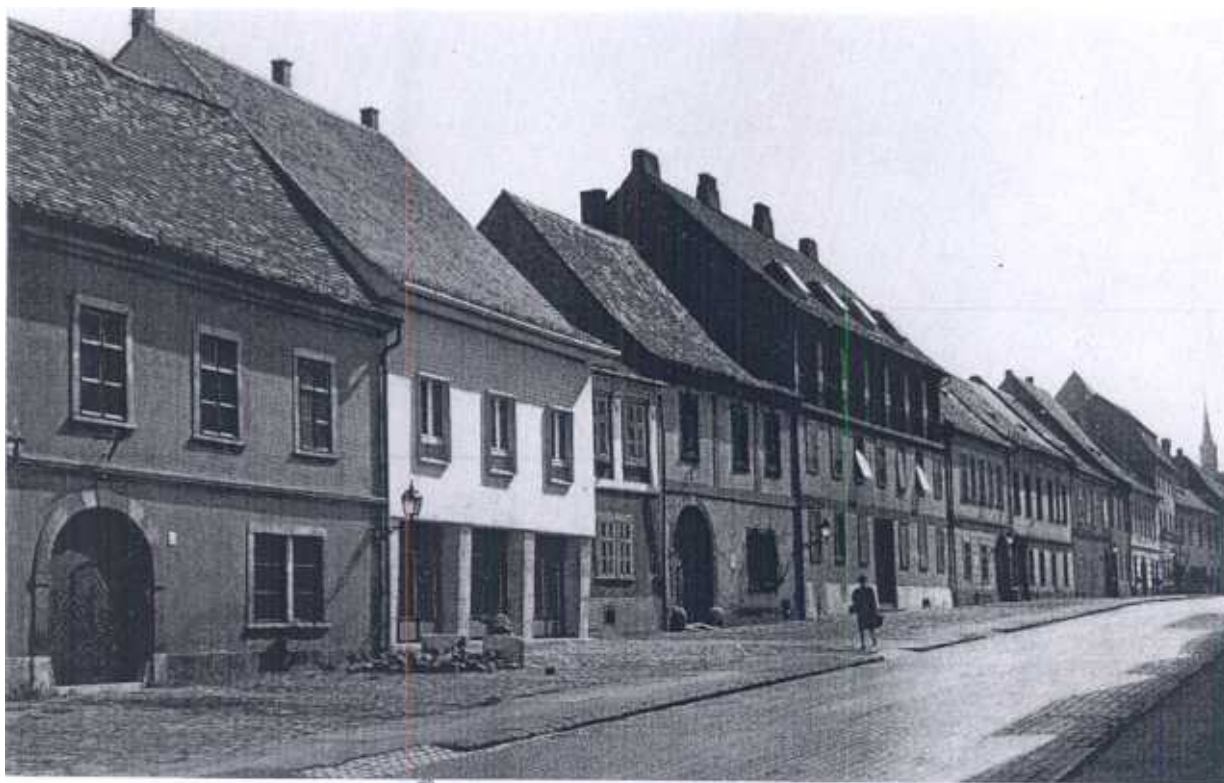
Fig. 17. Fortuna utca 1-23, avec les maisons modernes nos 21 et 15.

C'est dans cet esprit que furent réalisées les maisons Fortuna utca 15, Uri utca 32, Tóth Arpád sétány 27 et Tárnok utca 7, au cours des années 1959-1965 (fig. 15, 17 et 21). Les tentatives et les résultats du passé nous donnent des expériences utiles pour la solution des tâches importantes de l'avenir, comme l'aménagement de Szentháromság tér, Disz tér et Hess András tér, et les constructions nouvelles sur quelques autres terrains.

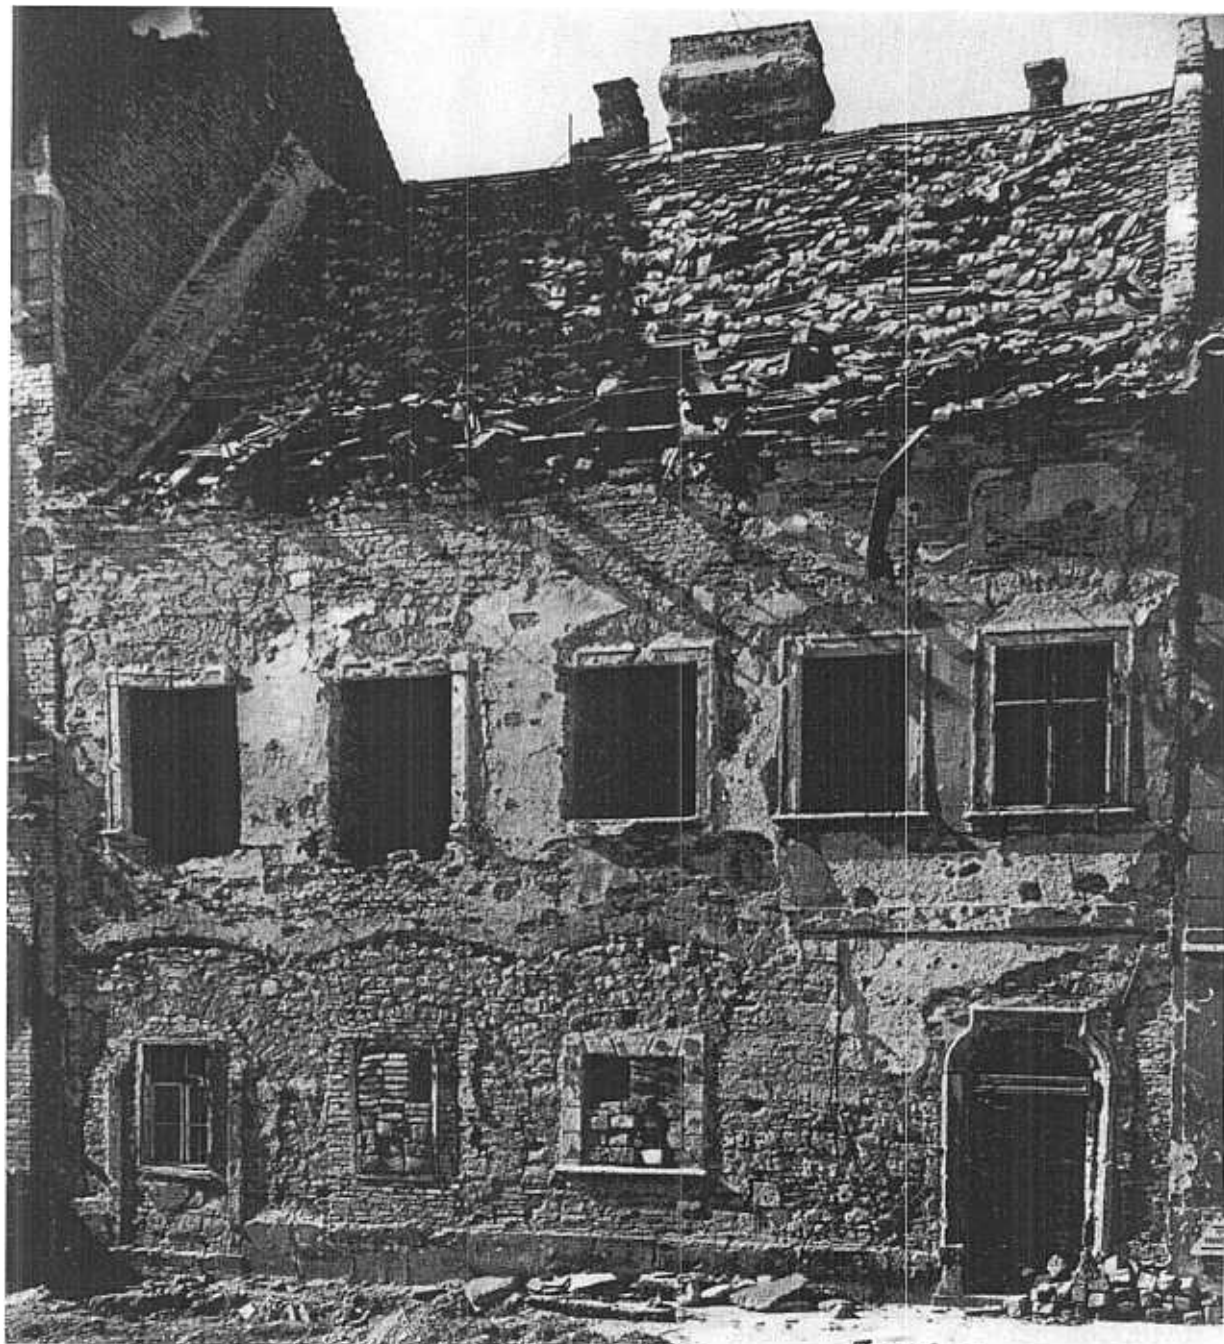
fig. 22. Tárnok utca 14. Mise au jour des parties médiévales après la guerre.

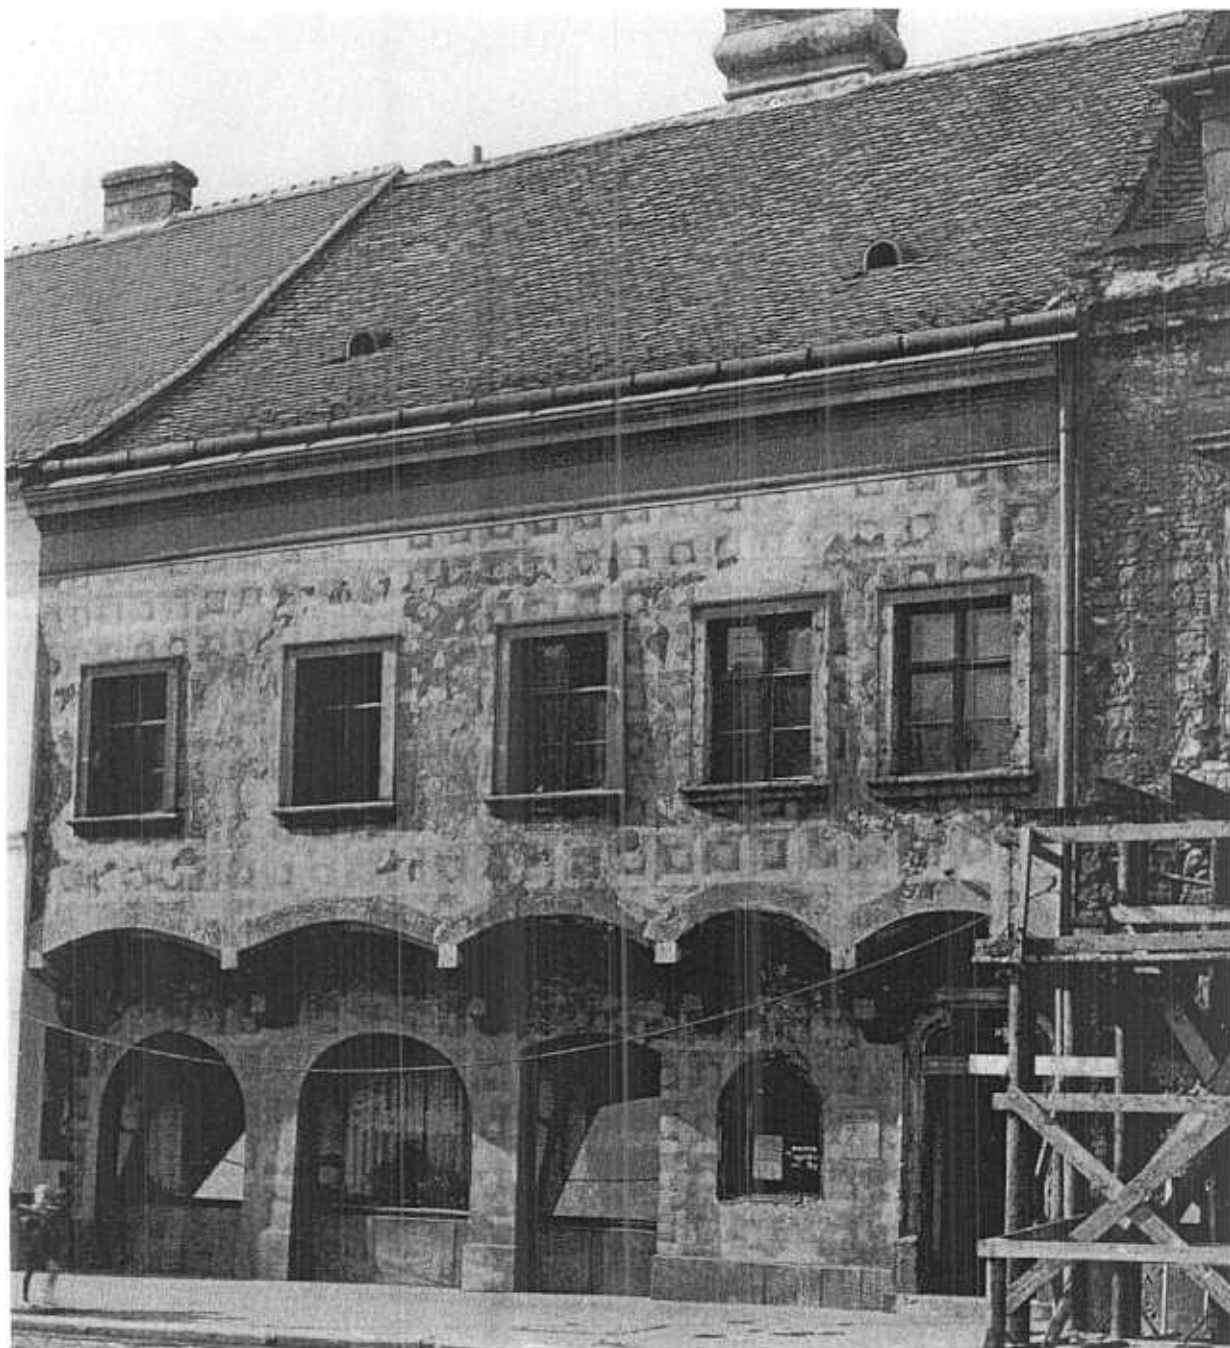
Fig. 23 Tárnok utca 14, après restauration.

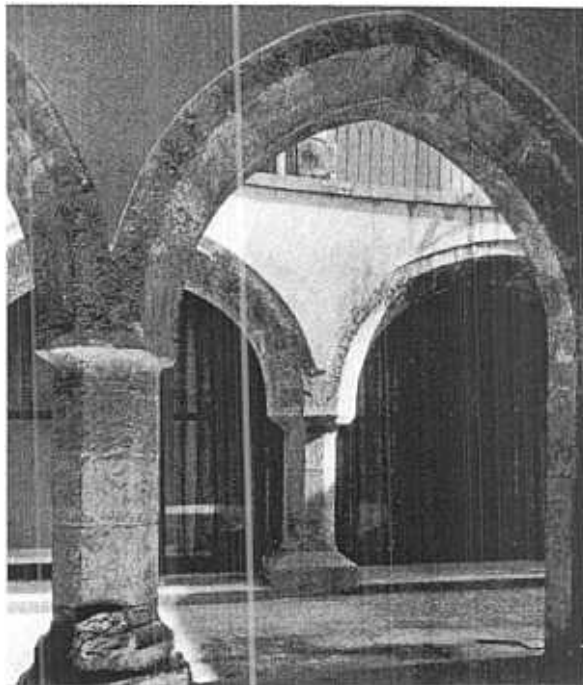
Fig. 24. — Országház utca 2. Mise au jour des parties médiévales après la guerre.
