L'ENTRETIEN DES GRANDS MONUMENTS.

NETTOYAGE INTERIEUR DE LA CATHEDRALE DE BARCELONE

ETAT DE LA CATHEDRALE DE BARCELONE AVANT LES TRAVAUX DE NETTOYAGE INTERIEUR

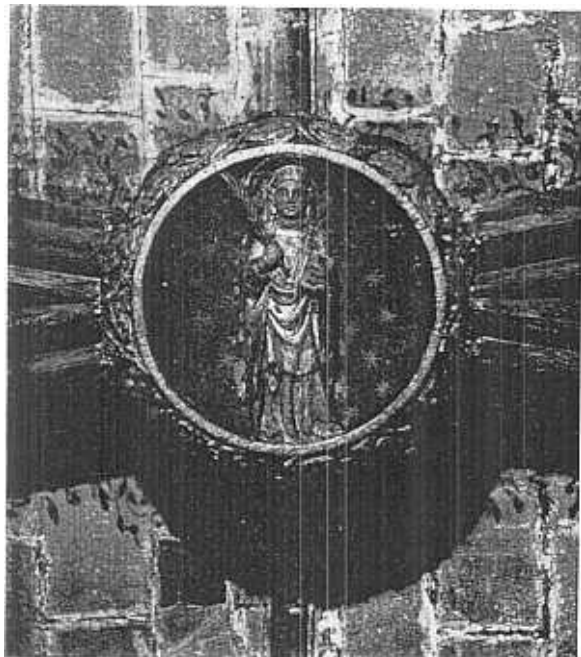
Fig. 13. — Clé mineure de la crypte. Sainte-Eulalie. Pierre dorée et polychromée (1335).

La clé de la travée d'accès montre sainte Eulalie. Sur un fond bleu étoilé se détache l'image de la sainte, qui porte la palme du martyre et un livre. Autour du tambour se rangent les écussons de la cathédrale, du roi et de l'évêque *Fra Ferrer d'Abella*. Les clés une fois soigneusement nettoyées, on entreprit de fixer les couleurs et dorures, mais sans ajouter ou supprimer un seul coup de pinceau. Sauf un morceau cassé d'une nervure, qui reçut une couleur neutre pour ne pas détonner. Là où il y avait eu des lampes à huile, la pierre avait absorbé matières oléagineuses et suie, ce qui obligea à la traiter avec des décapants à base de cire, alcool et des substances organiques qui trempaient la pierre, dissolvant les corps étrangers (*décapant PP*) et permit d'en extraire la plupart. Toutefois, la pierre conserve désormais une nuance légèrement brunie.
