FACTEURS BIOLOGIQUES DE L'ALTERATION DES PIERRES

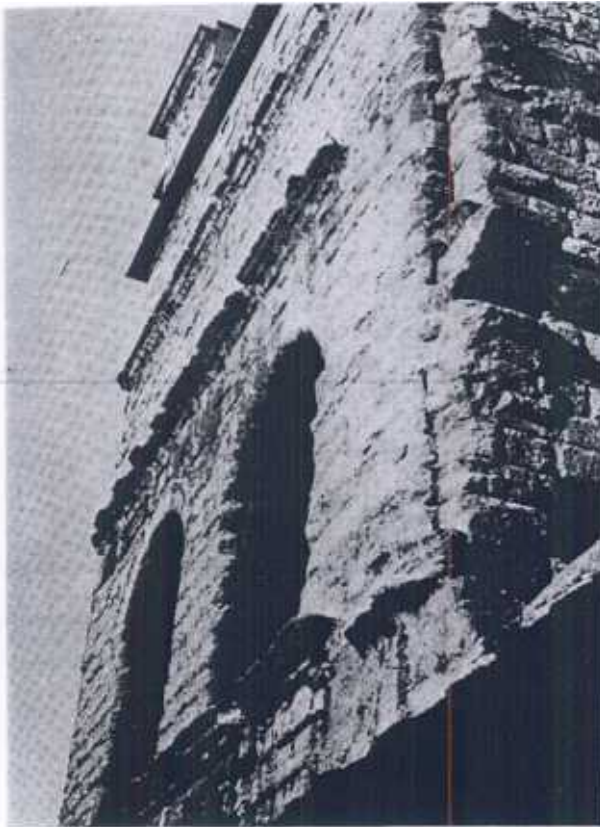
Fig. 1. — ORANGE (Vaucluse). Théâtre romain, façade O.-S.-O. Molasse feldspathique (Vindobonien). Erosion de surface. (Cl. Bertheliet).

Fig. 1. — ORANGE (Vaucluse). Roman Theatre, W.-S.-W. facade. Feldspat molasse. (Vindobonien). Erosion of surface. (Cl. Bertheliet).

Le premier type est une *érosion brutale*, s'attaquant à toute la surface, mais particulièrement sensible sur toute saillie et toute sculpture. En France, on la rencontre surtout en climat méditerranéen, dans la partie haute des édifices, sur façade sèche, violemment éventée (parallèlement au mistral par exemple), édiflée en molasse (grès feldspathique à ciment argilo-calcaire, 20 à 25 %) du Miocène inférieur (Vindobonien et Burdigalien) (fig. 1).

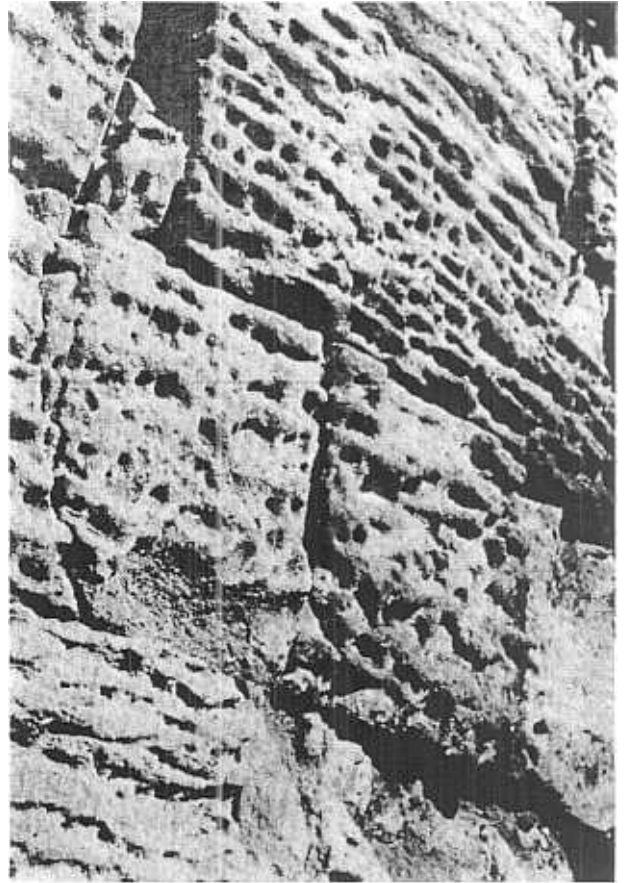
Fig. 2. — ARLES (B.-du-Rh.). Enceinte gallo-romaine. Molasse du miocène supérieur. Erosion en strie avec ébauche de géodes. (Cl. M.H. 155-680).

Fig. 2. — ARLES (Bas-Rhin). Gallo-Roman surrounding wall. Higher Miocene molasse. Erosion in striae with outlines of geodes. (Cl. M.H. 155-680).

Parfois l'érosion dessine la stratification de la pierre, y creusant des géodes alignées, et donne alors une image de transition avec le type suivant (fig. 2).

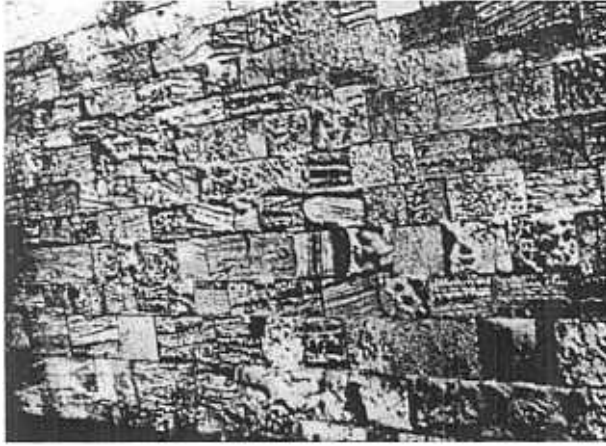
Fig. 4. — LANGRUNE (Calvados). Eglise, façade sud. Bathonien inférieur (pierre de Caen). Alvéolisation suivant le lit de la pierre. (Cl. M.H. 155-822).

Fig. 4. — LANGRUNE (Calvados). Church. South facade. Lower Bathonian. (Stone of Caen). Pitting following the bedding of the stone. (Cl. M.H. 155-822).

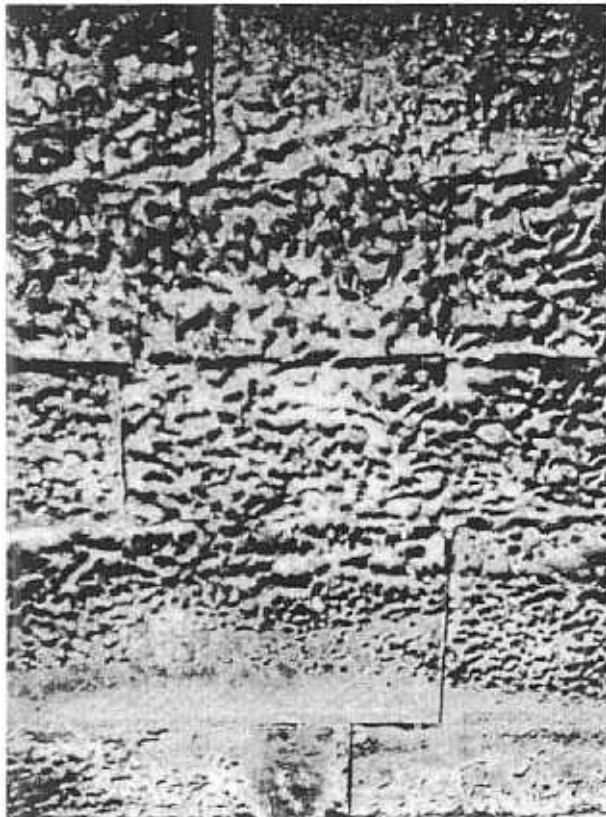
Fig. 5. — VERSAILLES (S.-&O.). Château, aile des Ministres. Alvéolisation en zone de montée d'eau du sol. Lutétien du Bassin de Paris. (Cl. Berthelier).

Fig. 5. — VERSAILLES (S.-&-O.). Castle. Ministers wing. Pitting in the zone of the ascent of water from the soil.

Le deuxième type est une *alvéolisation de la surface* : celle-ci est creusée de géodes qui peuvent finalement confluer. On trouve cette lésion en climat méditerranéen et atlantique, sur molasse et sur calcaire; elle se localise aux façades éventées mais, à la différence du type précédent, toujours en zone humide, qu'il s'agisse d'une remontée d'eau à partir du sol (fig. 3) ou d'une infiltration. Ici encore l'image d'alvéolisation suit le lit de la pierre (fig. 4). Dans les cas les plus courants, les arêtes et les angles, loin d'être respectés, sont très rapidement abattus et la lésion est très mutilante (fig. 5).

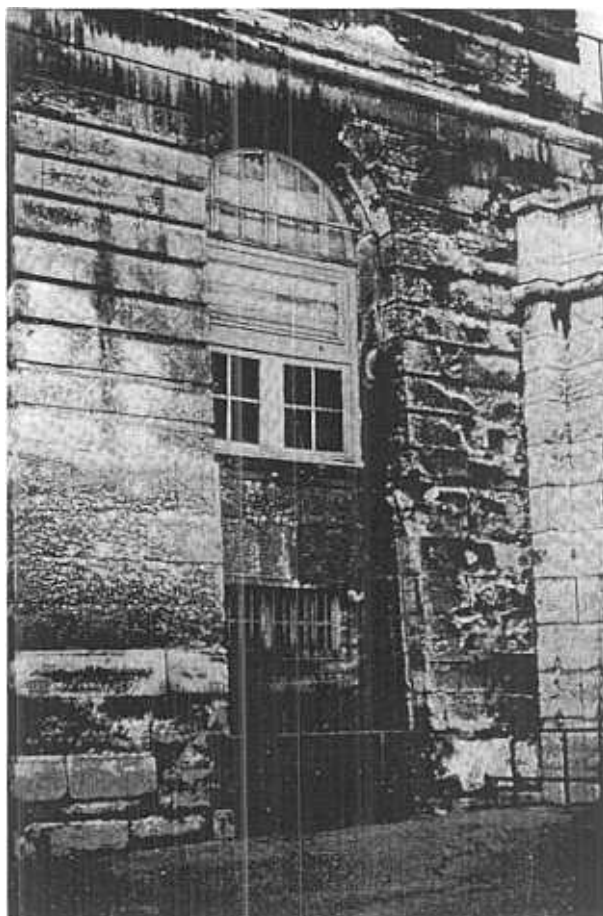
Fig. 8. — VERSAILLES (S.-&O.). Château, aile des Ministres. Lutétien du Bassin de Paris. En haut et à gauche, zone humide éventée : alvéolisation; en bas et à droite, zone humide déventée : lésion en plaque. (Cl. Berthelier).

Fig. 8. — VERSAILLES (S.-&-O.). Castle. Ministers wing. Lutetien of the Paris Basin. At the top on the left, humid zone exposed to the air: pitting; at the bottom on the right, humid zone non exposed: surface damage. (Cl. Bertheliet).

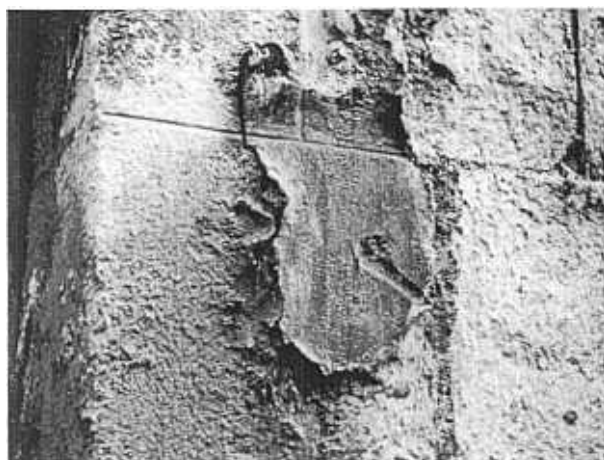
Fig. 10. — TOURS (I.-&-L.). Mur à la rue du Grand Marché. Lésion en plaque. (Cl. Krumbein).

Fig. 10. — TOURS (I.-&-L.). Wall on the rue du Grand Marché. Surface damage. (Cl. Krumbein).

Cette lésion est toujours située dans la zone humide du mur. S'il s'agit d'une remontée à partir du sol, la limite supérieure des deux phénomènes coïncide presque (fig. 7); outre cette lésion « basse », on trouve le même type en lésion « haute » chaque fois que s'installe une humidité localisée et permanente du mur (entablement, larmier, insertion de toit, fuite de gouttière, etc.). Cette humidité interne est beaucoup plus importante que la pluie frappant de plein fouet, par exemple. Les façades orientées de telle sorte qu'elles reçoivent pluie et vents dominants sont souvent respectées. Une même façade, humide par remontée d'eau, dont une partie est éventée y sera atteinte d'alvéolisation, et dont une autre partie est à l'abri du vent y présentera des lésions en plaques. L'évolution schématique est très caractéristique : léger boursoufflement du parement qui « sonne creux » au choc; ouverture d'une fente et détachement d'une écaille (fig. 8), d'une plaque, comportant le calcin et une épaisseur variable de quelques millimètres à quelques centimètres de pierre d'apparence presque saine; sous cette plaque apparaît une zone pulvérulente de pierre ayant perdu toute consistance, de quelques centimètres également, puis la pierre en voie d'altération; enfin la pierre saine (fig. 9 - 10).

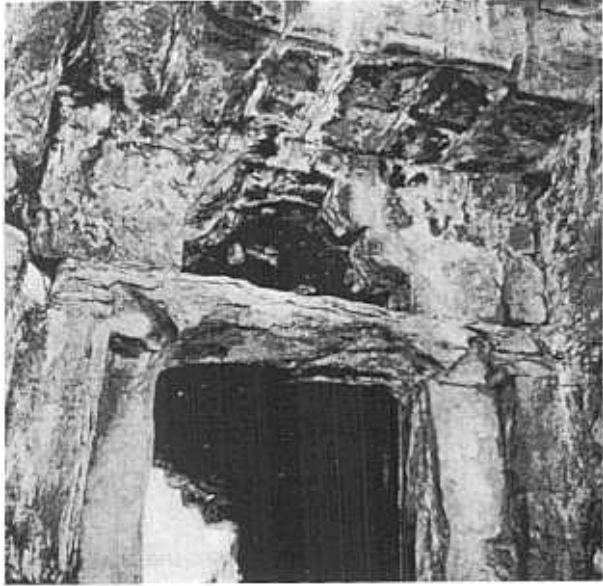
Fig. 16. — VAT PHNOM KROM (Cambodge). Grès gris. Délitage profond. (Cl. Ch. Meyer in Th. J. Delvert).

Fig. 16. — VAT PHNOM KROM (Cambodia). Green sandstone. Deep exfoliation. (Cl. Ch. Meyer in Th. J. Delvert).

— lésions de délitage, effritement, qui sont le fait de la forte rétention d'eau de ces grès, amenant une désagrégation plus qu'une décomposition, par infiltration capillaire dans les strates et les microstrates, la roche altérée apparaissant alors feuilletée (lésions suivant le lit de la pierre, dans les pieds droits et les linteaux) (fig. 15 et 16);

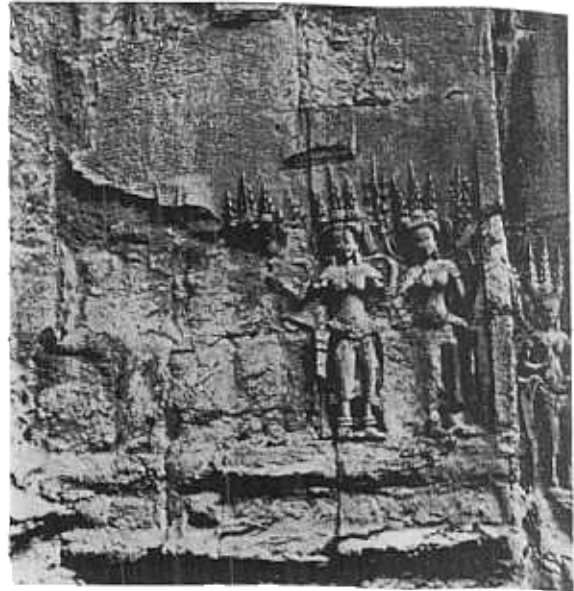
Fig. 17. — ANGKOR VAT (Cambodge). Deuxième enceinte, façade occidentale de la tour d'angle N.-E. Grès gris. Lésion en plaque très évoluée. (Cl. Lebon - Nguyen van Anh in Th. J. Delvert).

Fig. 17. — ANGKOR VAT (Cambodia). Second surrounding wall, west facade of the corner tower. Very advanced surface damage. (Cl. Lebon - Nguyen van Anh in Th. J. Delvert).

— lésions en plaque, présentant exactement les mêmes caractères morphologiques et évolutifs que celles connues sur le calcaire (fig. 17).
