LES PRINCIPAUX FACTEURS D'ALTERATION DES PIERRES A BATIR

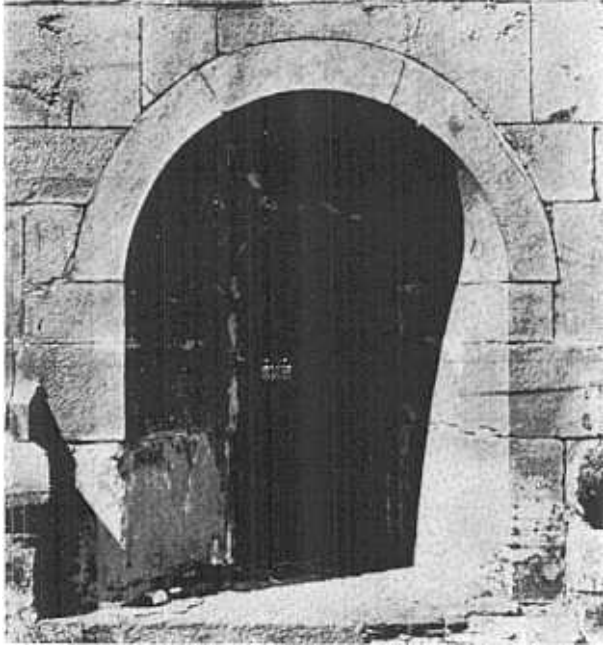
Fig. 1 Détail de la crypte de Gurk en Carinthie (vers 1160).

La pierre elle-même est quelquefois merveilleusement conservée malgré son haut âge et la sévérité du climat (fig. 1). Parfois, les dommages se limitent évidemment à quelques blocs seulement, les autres se trouvant encore dans un état assez satisfaisant dans les mêmes conditions (fig. 2). Or, ces pierres viennent sans nul doute de la même carrière : de qualité différente malgré la même provenance, elles mettent en garde contre des généralisations prématurées.

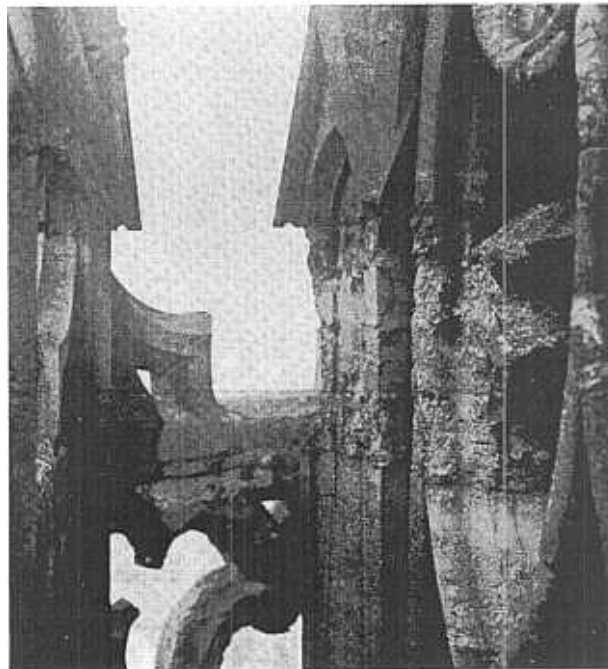
Fig. 2. —Détail de la tour de l'église de Maria Stiegen à Vienne.

Fig. 2. — Detail of the tower of the church of Maria Stiegen in Vienna.

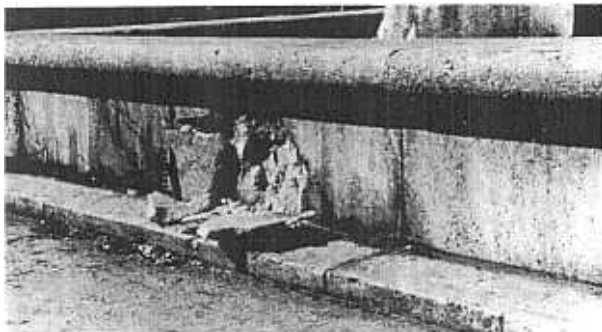
Fig. 4. — Bassin de fontaine en calcaire où le gel a fait éclater des morceaux de la pierre retrempée durant quelques années.

Fig. 4. — Tank of a limestone fountain where frost burst pieces of the stone that had been soaked for several years.

Dans la roche, en carrière, les intergranulaires d'une pierre ou « pores » sont remplis d'une humidité originale qui s'appelle ordinairement « humidité de carrière » (*Bruchfeuchte*). Dans cet état d'humidité, quelques blocs de pierres sont en danger de gel et ne doivent pas être mis en plein air avant d'avoir atteint un certain degré de sécheresse. Indépendamment de cette humidité originale se rencontrent aussi des cas d'humidité secondaire, à savoir d'une humidité acquise plus tard. Faute d'isolation, une pierre déjà sèche peut être à nouveau pénétrée par l'eau ascendante et être ensuite victime du gel (fig. 4).

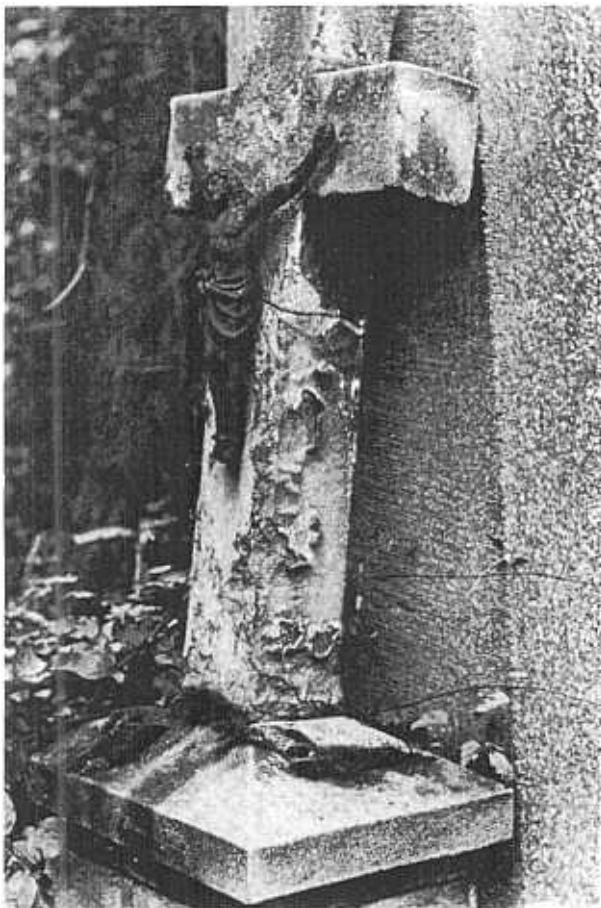
Fig. 12. — Vienne, cimetière évangélique. Croix funéraire de grès calcaireux avec des hautes bosses.

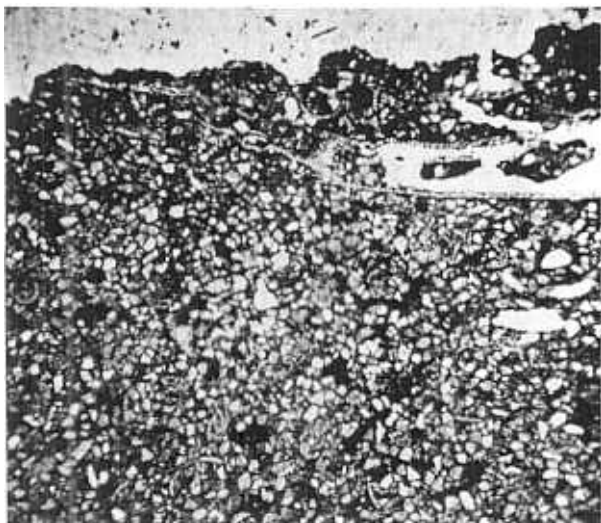
Fig. 15. — Londres, Tempel Gardens. Incrustations limitées aux motifs protégés de la pluie.

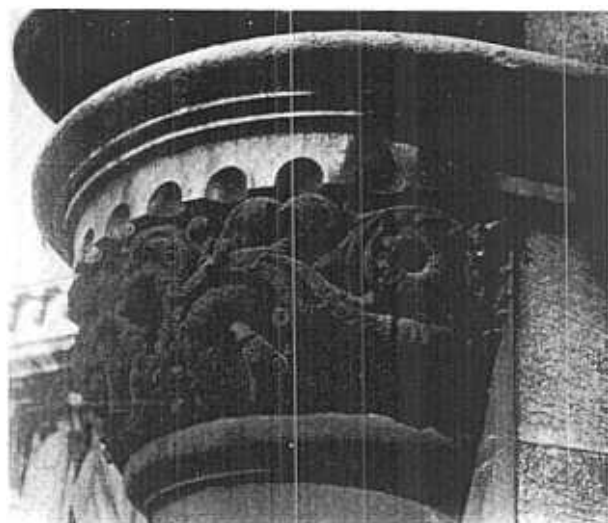
Fig. 15. — London, Temple Gardens. Incrustations limited to ornaments protected from the rain.

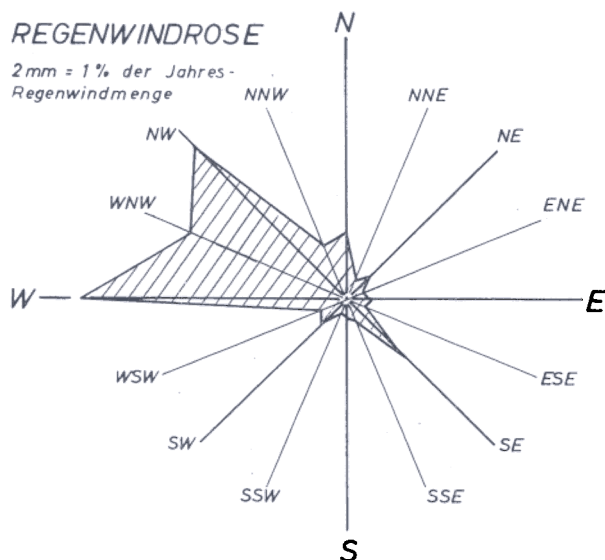
Fig. 17. Rose des vents pluvieux pour la ville de Vienne.

Les innombrables répétitions du rythme de l'humidité augmentent la dissolution intérieure et une zone sous-jacente à la croûte se désagrège finalement en matière sablonneuse et farineuse. Après quelque temps, la plaque qui consiste soit en une croûte intérieure seulement, soit en une croûte intérieure et extérieure à la fois, se fend et laisse apparaître une pierre déjà amollie. Le cours principal de la maladie n'est pas simple. Il est influencé, ralenti ou accéléré par des facteurs accessoires (fig. 17).

Un ralentissement, voire un arrêt, est apporté par la pluie. Généralement, les vents pluvieux sont distribués avec une grande inégalité; une « rose des vents pluvieux » accuse le côté d'où vient la pluie maximale, la « Wetterseite ». Les parties exposées à la pluie sont tout à fait intactes, les autres en revanche sont détruites (fig. 18 - 19).

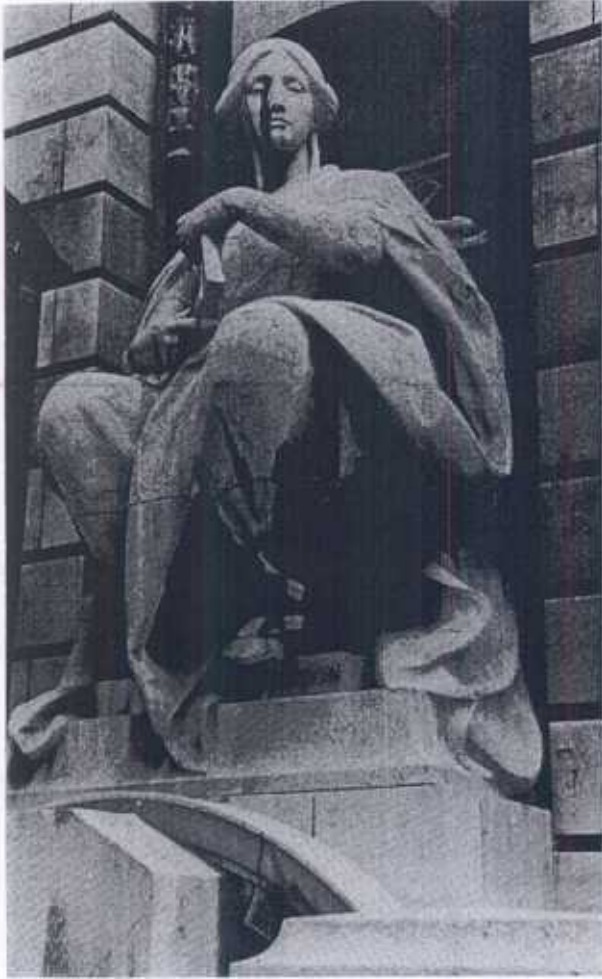
Fig. 20. — Londres, Edmonton Arch, Navigation. Croûtes extérieures exclusivement localisées sur les zones abritées de la pluie.

Les dangereux sels cristallisants sont enlevés par la pluie des pores de la pierre; les pores restent ouverts et respirent; la formation de plaques est empêchée. Cette constatation conduit au principe d'une thérapeutique, l'unique qui réussisse : les lavages répétés et réguliers (fig. 20).

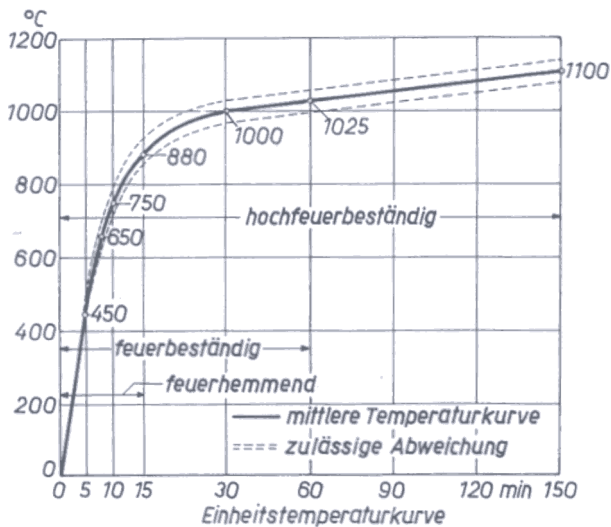
Fig. 24. — Courbe de résistance au feu. Norme allemande dite Din DVM 4102.

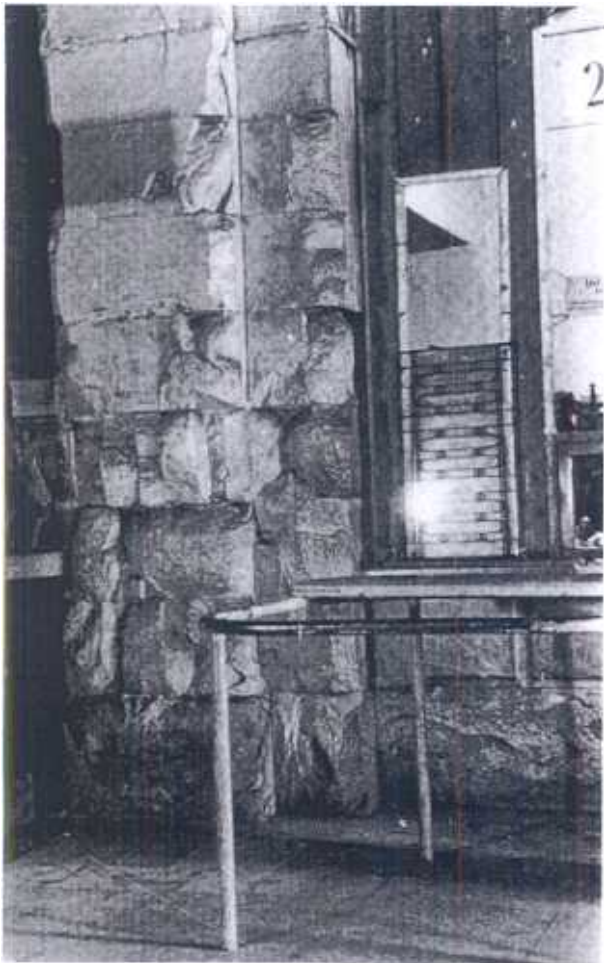
Fig. 25. — Vienne, Gare du sud. Eclatement des blocs de calcaire de Karst.

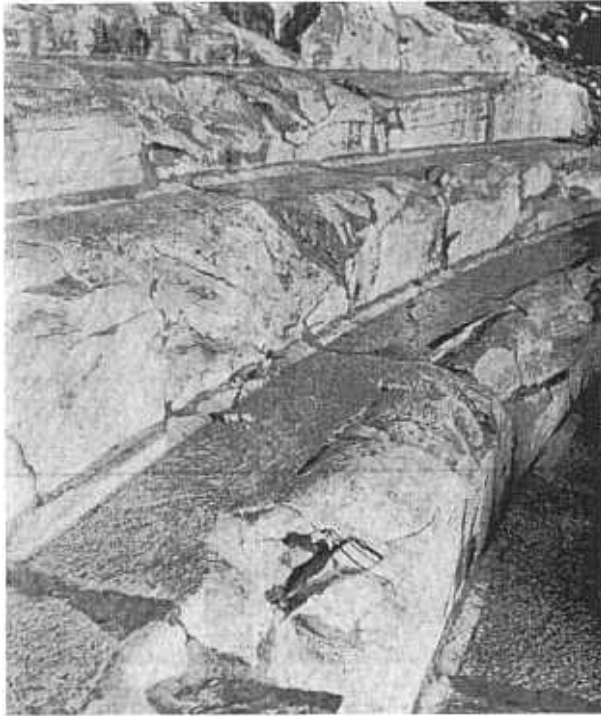
Fig. 29. — Athènes, Odéon de Hérode Atticus. Arêtes des gradins arrondies par l'éclatement sous dilatation.

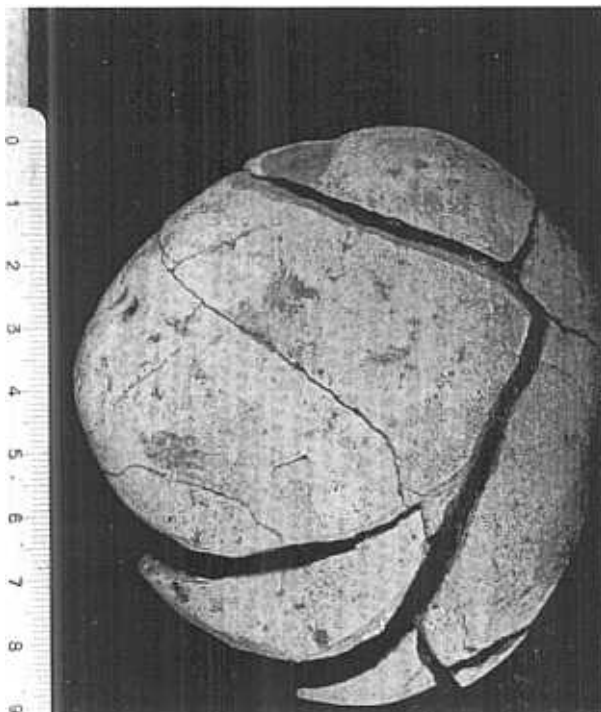
Fig. 29. — Athens, Odeon of Herod Atticus. Groins of the tiers rounded by bursting under expansion.

Le maximum de chaleur est atteint lors des incendies. Les deux guerres mondiales, la deuxième en particulier, en ont donné des exemples innombrables. Des villes entières sont tombées en ruines. D'après mes expériences en différents pays — Norvège, Allemagne, Angleterre, Grèce, etc. — l'effet du feu est premièrement causé par la rapidité de l'échauffement (fig. 25). Les parties extérieures des pierres léchées par le feu sont soumises à une rapide dilatation de volume. Mais la transmission de la chaleur à l'intérieur de la pierre ne va pas à la même vitesse. L'intérieur des pierres reste froid et provoque des tensions à ce point fortes qu'elles outrepassent la résistance du matériau. Par voie de conséquence, des plaques et des morceaux éclatent les uns après les autres (fig. 26 à 29). Dans les parties pleines, les plaques sont parallèles à la surface. Les arêtes et les coins s'arrondissent (fig. 30).

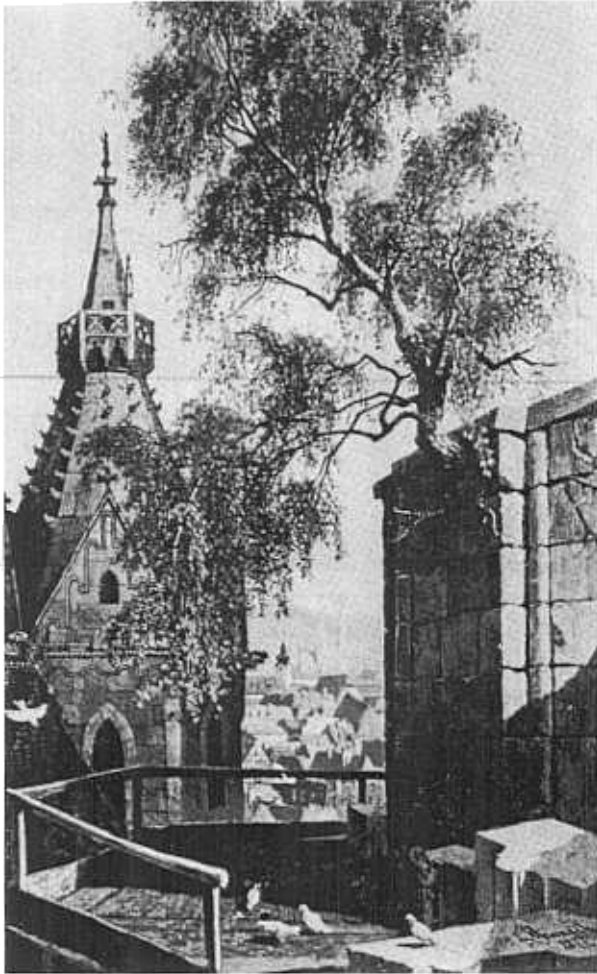
Fig. 32. — Vienne, St-Etienne. Bouleau dislocant les joints.

assurée, ne suffit pas encore à faire comprendre les formes caractéristiques de l'altération, des plaques, etc. Parmi les plantes grimpantes, on a soupçonné le lierre d'être nuisible et l'a arraché dans quelques châteaux anglais. Personnellement, je le trouve inoffensif. Les lichens sont les premiers organismes croissants sur les roches dans nos montagnes. Mais ils n'ont pas d'importance dans nos grandes villes, car ces plantes sont très sensibles au gaz de fumée. Les buissons et les arbres, spécialement les bouleaux, sont assez fâcheux par la croissance de leurs racines (fig. 31 à 33).

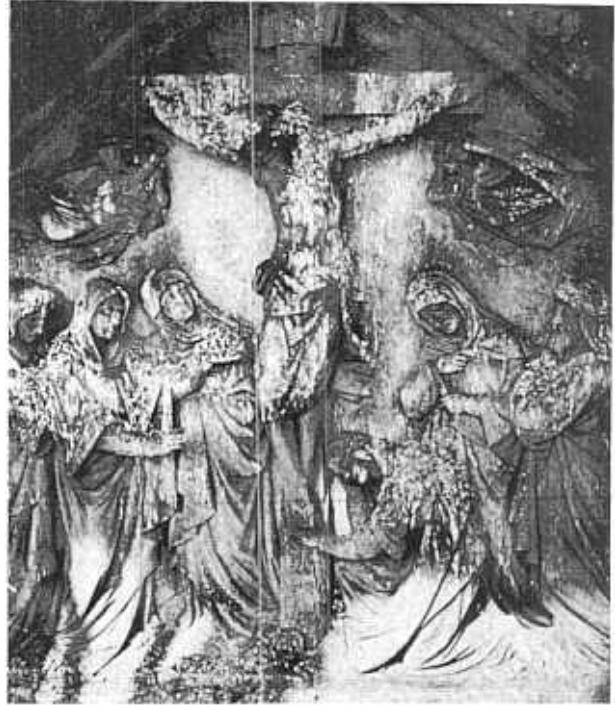
Fig. 35. — Vienne, Votivkirche. Guano sur un tympan sculpté.

Pour les animaux, il faut mentionner seulement les pigeons qui vivent en foule considérable dans nos villes. Leur guano couvre les détails de l'architecture d'une manière déplorable (fig. 34 à 36). Ce guano contient 2 % d'acide phosphorique. Il corrode et perfore les couvertures de corniches qui sont faites en métal battu, fer-blanc de zinc ou de cuivre. La pluie peut y entrer,

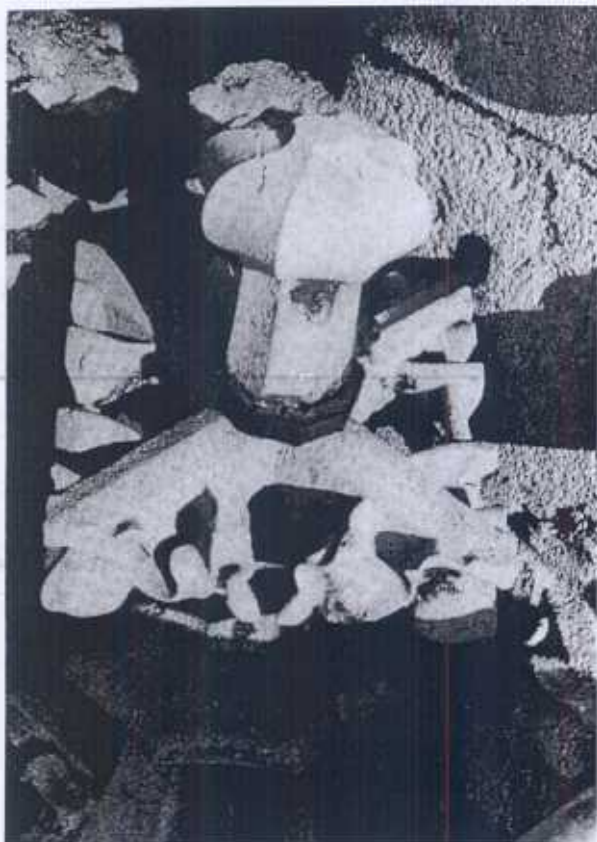
Fig. 43. — Vienne, St-Etienne. Fleuron pincé par la rouille de son ancrage.

Fig. 43. — Vienna, St. Stephen's. Rosette affected by the rusting of its anchoring.
