## L'HOTEL DE VILLE DE GAND - LES DIVERSES RESTAURATIONS ENVISAGEES OU EFFECTUEES AUX XIX<sup>e</sup> ET XX<sup>e</sup> SIECLES

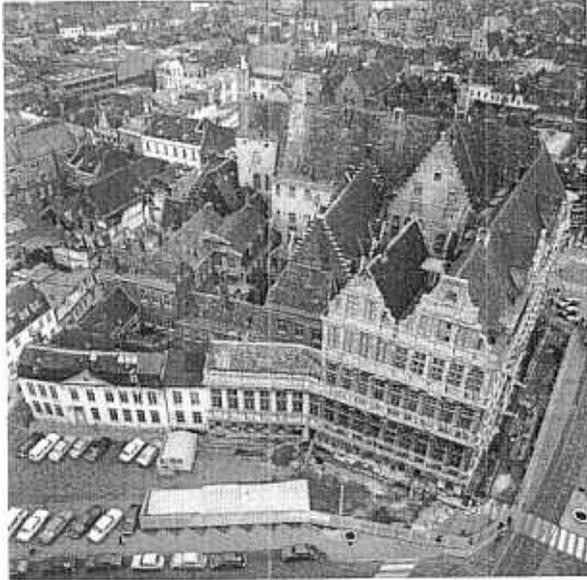
Fig. 2. - Photo aérienne du complexe de l'hôtel de ville: à l'avant le Poeljemarkt avec à droite les façades renaissance de la maison des Parchons, au milieu une partie datant du XX<sup>e</sup> siècle, et à gauche la chambre des pauvres avec une façade du XVIII<sup>e</sup> siècle (photo H. De Baenst, Gand).

Fig. 2. - Aerial photograph of the Town Hall complex: in the foreground is the Poeljemarkt with the Renaissance façades of the "schepenhuis" on the right, in the centre the 19th Century connecting section, and on the left the Room of the Poor with 18th Century façade (photograph H. De Baenst, Ghent).

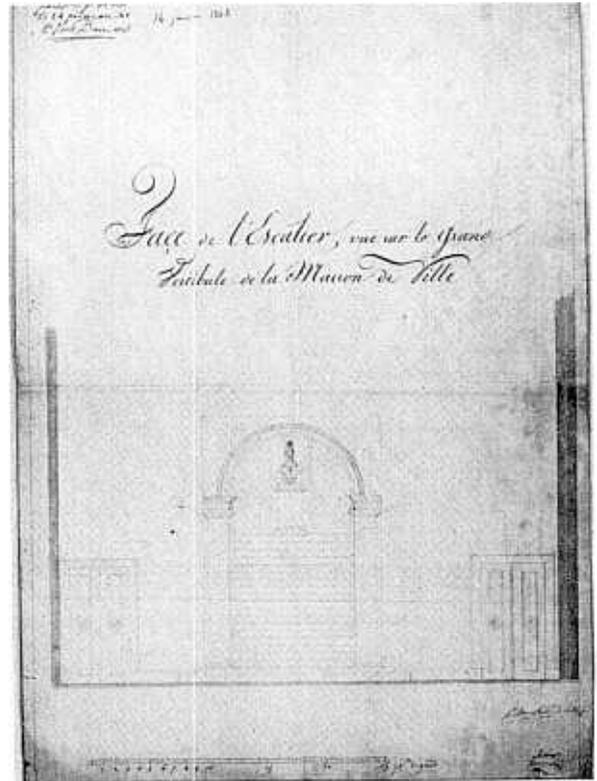
Fig. 3. - Vue de devant du grand escalier d'honneur, placé dans l'ancienne chapelle de la Keure, croquis de J.B. Pisson, 1803 (Gand, Archives de la Ville, série FI 1).

Le premier travail consistait en la construction d'un nouvel escalier d'honneur, à l'intérieur de la splendide chapelle des Echevins, bâtiment gothique (Fig. 3). Une large baie fut ouverte dans la paroi qui sépare la chapelle

de la salle de la Pacification, détruisant ainsi la majeure partie des arcatures aveugles, finement sculptées, qui ornaient l'ancien tribunal scabinal (« Vierschaar ») ainsi que la paroi intérieure de la chapelle (Fig. 4). Cet escalier menait d'abord à la salle de l'Arsenal, à l'étage, pour aboutir à la salle du Trône, en passant par une galerie ornée de colonnes égyptiennes. De part et d'autre de l'escalier furent percées, avec une rigoureuse symétrie, des portes classiques. Ce nouvel escalier remplaçait un escalier gothique, qui se trouvait à gauche de la salle de la Pacification, et que l'on estimait démodé.

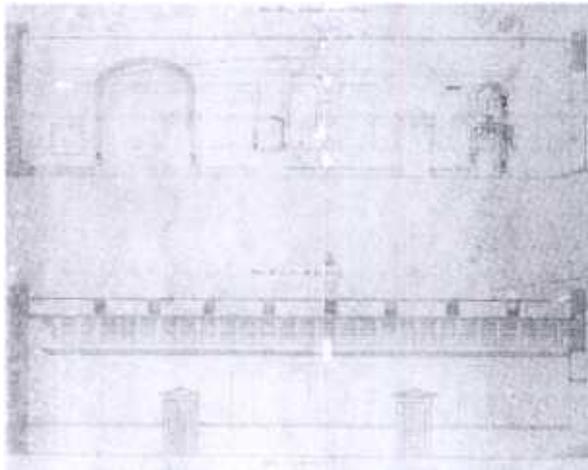
Fig. 4. - Coupe transversale de la Salle de la Pacification, où l'on a dessiné la forme originale de la paroi au-dessus des changements de Pisson, en tenant compte de la restauration, ca. 1870-71 (Bruxelles, Archives Générales du Royaume).

nouveaux restaurateurs et, au fur et à mesure de la progression des travaux et de leur suppression, on put se faire une idée plus exacte des dispositions d'origine (Fig. 4 et 5).

Fig. 4. - Transverse section through the Pacification Hall, on which the original form of the wall above Pisson's alterations has been outlined with a view to restoration, about 1870-71 (General State Archives, Brussels).

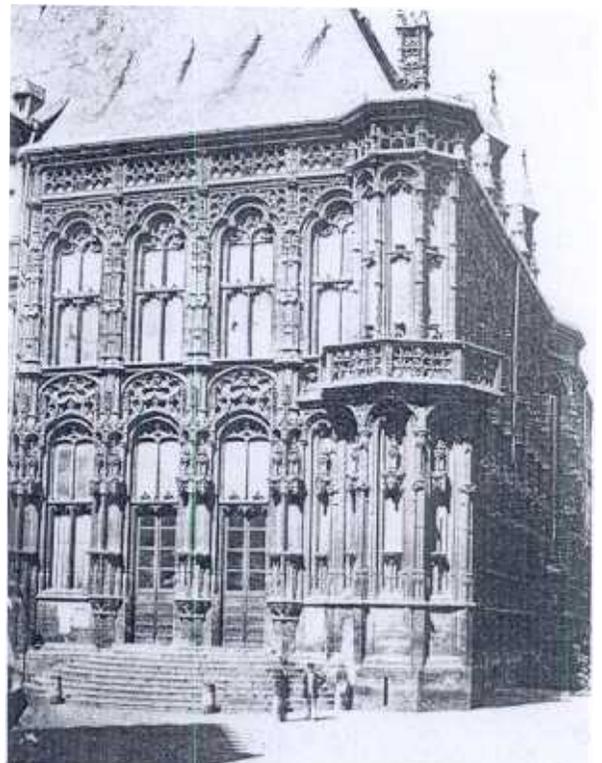
Fig. 10. - L'escalier semi-circulaire le long du Botermarkt, édifié en 1812 en pierre pour remplacer l'escalier d'entrée authentique de style gothique tardif le long de la Hoogpoort, qui disparut en 1814 (copyright ACL, Bruxelles).

Plus tard, P.J. de Broe, architecte de la ville, installa, en 1810 puis en 1812, sur la façade du Marché au Beurre, devant les fenêtres à meneaux transformées en portes, deux escaliers semi-circulaires, l'un en bois et l'autre en pierre (Fig. 10). Cet aménagement correspond aux transformations intérieures faites dans un souci de rectitude et de symétrie. L'escalier gothique donnant du côté de la Hoogpoort devenait ainsi inutile et il fut démolé en 1814.

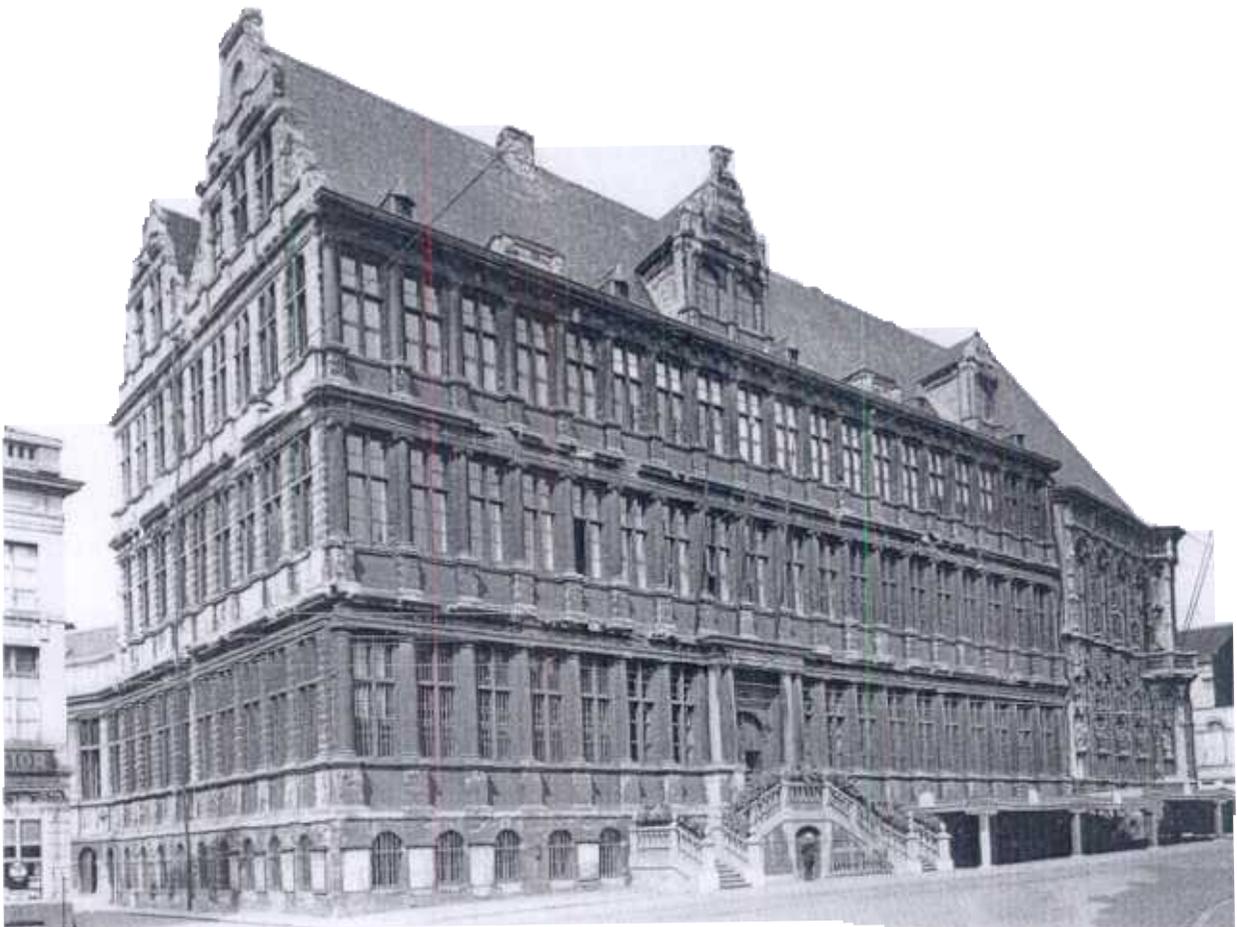
Fig. 11. - Aspect actuel de la façade renaissance dont la façade principale se trouve le long du Botermarkt et les façades latérales le long du Poeljemarkt (copyright ACL, Bruxelles).

De 1814 à 1830, la Belgique fut réunie à la Hollande dans le cadre du nouveau royaume des Pays-Bas, gouverné par Guillaume I<sup>er</sup>, Prince d'Orange. Pendant cette période, on songea pour la première fois à restaurer la partie de l'édifice qui retenait alors toute l'attention : la façade renaissance donnant sur la place du Marché au Beurre (1595-1621) (Fig. 11).

Un autre problème est celui des toitures. Une photo récente comparée aux documents plus anciens (Fig. 29 comparée aux Fig. 13 et 15) montre que seules deux des quatre lucarnes ont été conservées et qu'il n'y a plus aucune cheminée décorative. Fallait-il reconstruire ces éléments sous leur forme initiale? La réponse fut positive étant donné la fonction essentiellement représentative de l'Hôtel de Ville qui est l'édifice civil le plus important de Gand.

Fig. 11. - Present-day appearance of the Renaissance façade, of which the main façade lies in the Botermarkt and the side elevation on the Poeljemarkt (copyright ACL, Brussels).

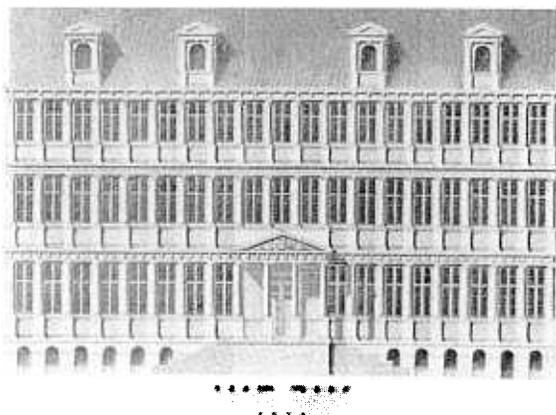
Fig. 12. - Proposition de transformation de la façade renaissance le long du Botermarkt, croquis de P.J. Goetghebuer, 1818, gravure de: *Choix des Monuments, Edifices et Maisons les plus remarquables du Royaume des Pays-Bas*, Gand, 1827, pl. 18.

Un deuxième projet de restauration de cette façade fut étudié en 1818 par l'architecte P.J. Goetghebuer (Fig. 12). Cet architecte profitait des travaux envisagés pour proposer de modifier la façade d'origine qui, à la suite de certaines circonstances historiques, avait reçu un plan d'accès asymétrique. Cet accès serait « amélioré » en respectant la règle de symétrie unanimement admise. L'entrée était située bien au milieu de la façade, précédée d'un escalier et d'un péristyle orné de quatre colonnes toscanes libres, surmontées d'un entablement et d'un fronton. Du même coup, la double lucarne qui couronnait l'entrée ancienne devait être supprimée et remplacée par une lucarne simple, du même type que les

trois autres lucarnes de la façade. Goetghebuer défendait son projet dans une note où il affirmait: « ce changement rendrait cet édifice très régulier et un des plus beaux morceaux d'architecture du Royaume ». Ainsi,

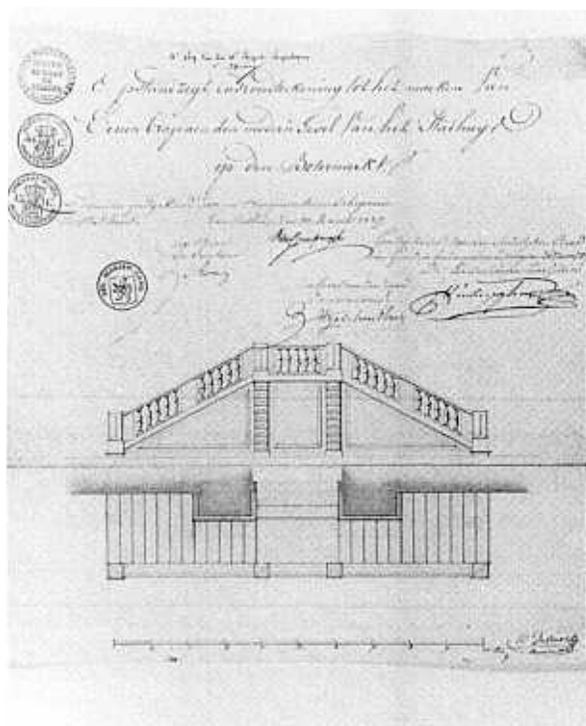
Fig. 14. - Plan et élévation du nouvel escalier d'entrée pour la partie renaissance le long du Botermarkt, croquis P.J. de Broe, 1827 (Gand, Archives de la Ville, série Fl 2).

En 1827, fut construit un nouvel escalier d'entrée, sur un projet de P.J. de Broe (Fig. 14). L'ancien escalier avait été démoli en 1808 et de Broe — ni aucun des autres architectes — ne proposa de le reconstruire selon les dispositions anciennes de l'entrée.

Il construisit deux escaliers droits simples, de chaque côté, d'un palier, l'ensemble étant bordé par une balustrade. Mais, en 1912, ce nouvel escalier du XIX<sup>e</sup> siècle fut remplacé par un autre dont le tracé évoque davantage l'escalier d'origine (XVII<sup>e</sup> siècle). Ce travail est l'œuvre de Ch. van Rysselberghe.

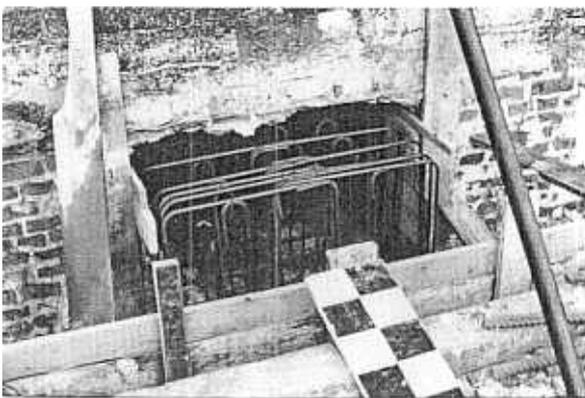
Fig. 26. - Sous-chaperons des murs de fondation existants et placement d'armements lors de l'exécution de travaux de consolidation en 1976-77 (photo Ville de Gand).

Le plus mal en point était le bâtiment renaissance donnant sur la Hoogpoort et sur le Marché aux Poulets. Dans un rapport remis en 1962, le Professeur-Ingénieur Riessauw attribua cette situation à certaines anomalies des fondations et proposa d'importants travaux de consolidation pour sauver le monument. Les projets furent approuvés en 1969, mais les travaux ne commencèrent qu'en 1976. Les fondations anciennes furent percées à distance régulière et le ferrailage nécessaire pour couler du béton fut glissé dans ces cavités. Puis, grâce à des poutres de fondation on réalisa la jonction avec des pieux installés régulièrement de part et d'autre des murs (Fig. 26 et 27). Ainsi, la charge des murs fut reportée sur ces pieux. Les fondations ayant été complètement reprises, les planchers des étages furent remplacés par des dalles de béton et des poutres de répartition furent mises en place à tous les niveaux.

Fig. 26. - Undercapping of the existing foundation walls and installation of reinforcements during the execution of the consolidation work between 1976-77 (photograph City of Ghent).

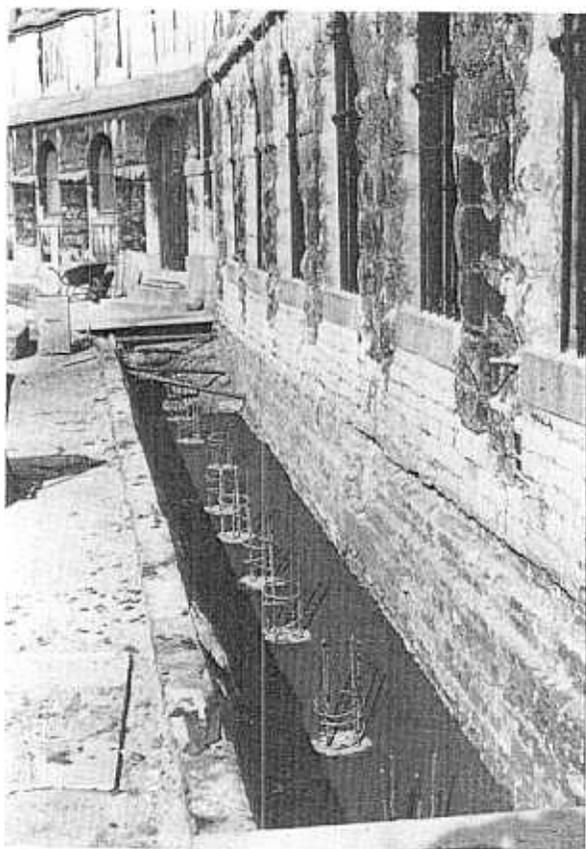
Fig. 27. - Pieux à l'extérieur du bâtiment renaissance, côté Poeljemarkt (photo Ville de Gand).

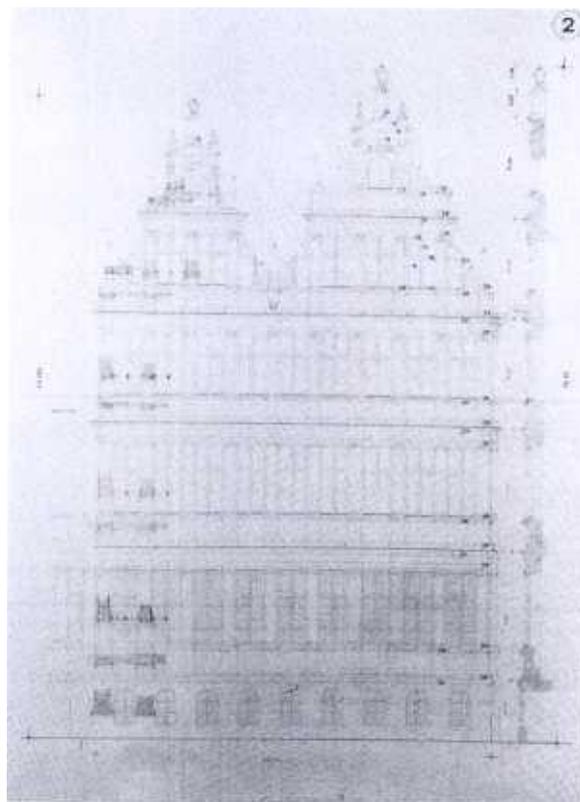
Fig. 28. - Projet de restauration de la façade renaissance le long du Poeljemarkt par l'architecte P. Eeckhout, 1967 (photo Seminarie Bouwkunst, RUG).

Ces travaux de consolidation presque achevés, la restauration des deux pignons sur le Marché aux Poulets fut entreprise, sous la direction de l'architecte P. Eeckhout (Fig. 28). Cette restauration très importante,

fut exécutée dans le respect des données historiques. Le parement ancien des façades, pour la majeure partie en pierre de Balegem (grès calcaire de Lede) et en pierre d'Ecaussines, dut être changé, on ne put en conserver que quelques éléments de la frise du premier étage. La pierre de Balegem fut remplacée par du Massangis français, roche dure jaune, et l'ancienne pierre bleue par de l'Ecaussines de catégorie A. Pour cette restauration, on eut recours aux gabarits, devis et documents iconographiques anciens (cf. Fig. 13). On reconstitua, de la même façon, les volutes, obélisques et vases d'ornement qui, selon les plans d'origine, garnissaient les pignons (Fig. 29).

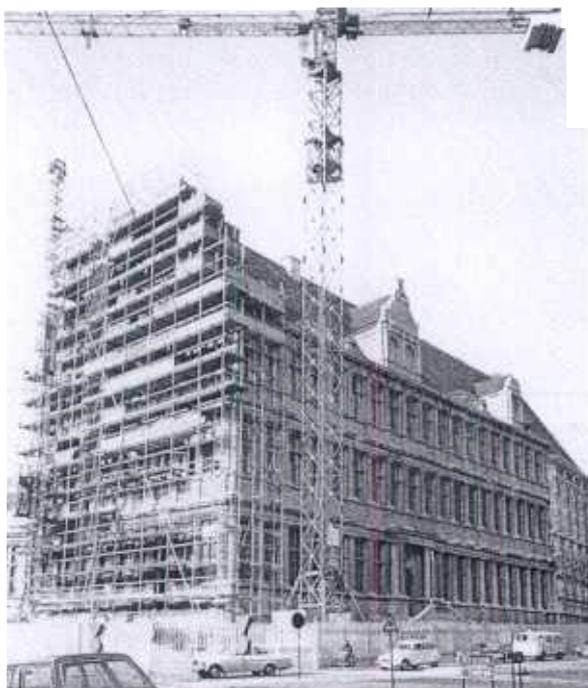
Fig. 29. - Le bâtiment renaissance pendant la restauration de la façade du Poeljemarkt, 1978-79 (photo Ville de Gand).

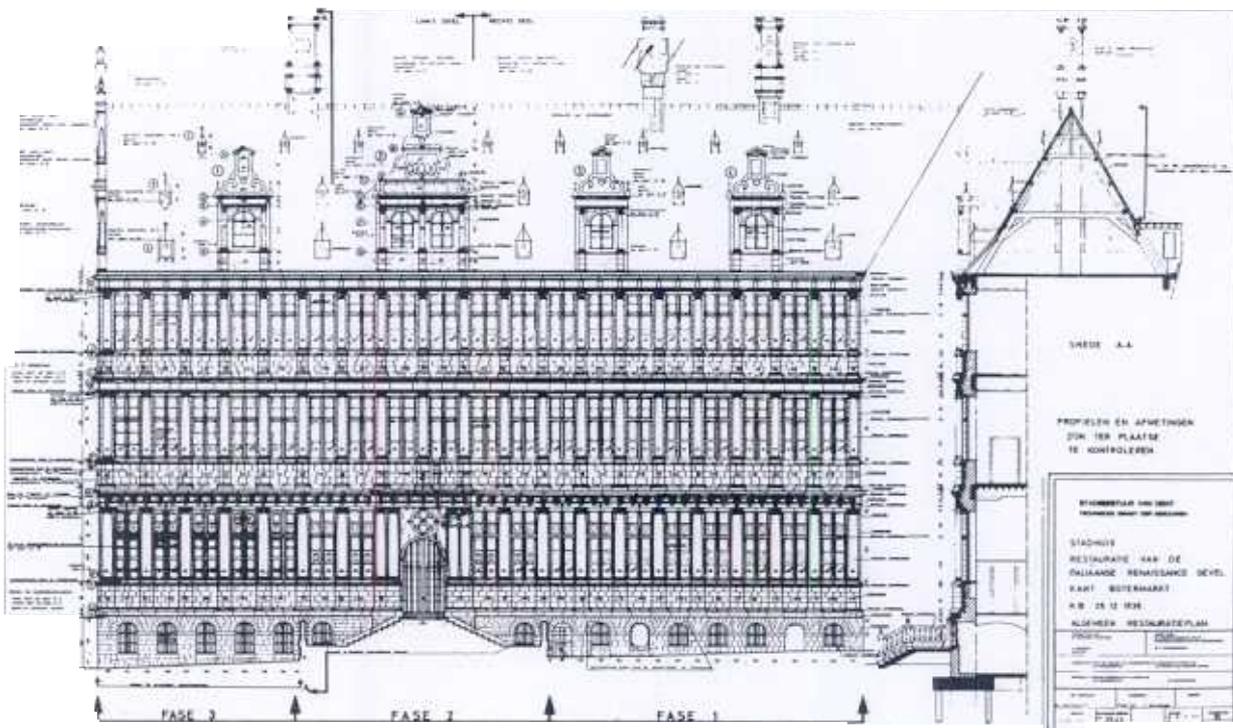
Fig. 30. - Projet de restauration de la façade renaissance le long du Botermarkt, croquis du Service Technique, Gand, 1980 (photo De Rammelaere, Gand).

Cette restauration qui s'acheva en 1980 n'a certes pas mis un point final à l'histoire de l'Hôtel de Ville. Des projets pour la restauration de la façade sur le Marché au Beurre (Fig. 30) et pour les façades intérieures de l'édifice ont été présentés. La Commission Royale des Monuments et des Sites a recommandé un remplacement aussi limité que possible des parements. Les balustrades et la majeure partie des colonnes engagées seront certainement conservées. Mais un exa-

men attentif a montré qu'une grande partie des moulures, des linteaux, des meneaux et des bases devra être remplacée étant donné leur très mauvais état qui les rend même dangereux. Le plus grand problème est celui des chapiteaux corinthiens, en pierre blanche. En effet, lors des restaurations de 1824, on les ancras avec des fers. Tous ces chapiteaux ont maintenant éclaté et leur remplacement intégral s'impose. Les autres chapiteaux et la frise dorique seront remplacés, pour moitié, ainsi que tous les socles des colonnes engagées par mesure de sécurité. Les chapiteaux seront de pierre d'Anstrude, les autres éléments en Massangis et en vieux Balegem.
