LES RESTAURATIONS DE LA COLLEGIALE SAINTE-GERTRUDE A NIVELLES

LA RESTAURATION DE L'AVANT-CORPS

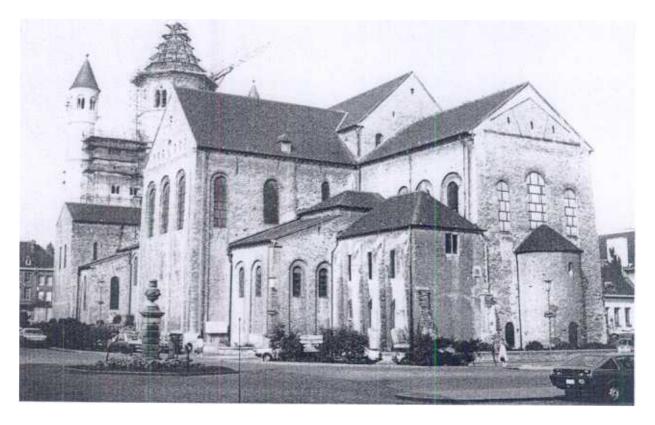
Fig. 1. - La collégiale Sainte-Gertrude vue depuis l'est (Photo C. Donnay-Rocmans).

La collégiale Sainte-Gertrude développe une suite de volumes qui impressionnent par leurs dimensions et le calme équilibre de leur agencement (fig. 1). Le vaisseau central constitue l'épine dorsale de la composition. Il se termine à l'est par un chœur à chevet plat. Il s'élargit de bas-côtés au nord et au sud. Il est coupé par deux transepts, un plus petit à l'ouest, un plus grand à l'est. Il est barré, à l'occident, par un avant-corps monumental, dont le coffre transversal est serré entre deux tourelles d'escalier et contrebuté par une abside, et d'où émerge le clocher (fig. 2). A ces volumes essentiels s'ajoutent ceux des chapelles greffées sur les bras des transepts et des sacristies qui flan-

Fig. 1. - La colegiata Santa Gertrudis vista desde el este (Foto C. Donnav-Rocmans).

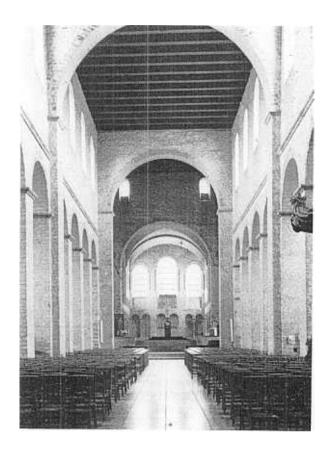
Fig. 4. - Collégiale Sainte-Gertrude: vue intérieure vers l'est (Photo P. Sanspoux).

Ici, de même, le vaisseau domine (fig. 4). Il emporte le regard, au-delà des croisées des transepts, vers l'un et l'autre sanctuaire, chacun surélevé, où l'envol se poursuit et s'achève, en lumière, contre un mur plat à l'est, dans l'arrondi d'une abside à l'ouest (fig. 5). Nef et bas-côtés, scandés chacun dans leur longueur par trois arcs diaphragmes, lancent entre eux des arcades

Fig. 4. - The Collegia Church of St. Gertrude: interior ds the East (Photo Sanspoux).

Fig. 4. - La colegiata Santa Gertrudis: vista interior hacia el este (Foto P. Sanspoux).

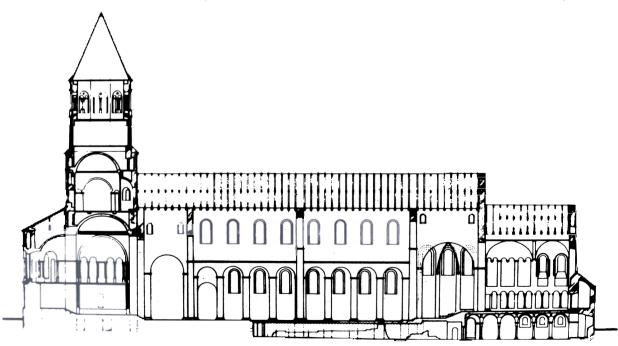
Fig. 5. Collégiale Sainte-Gertrude: coupe ouest-est (d'après E. Van Halen, M. Ladrière et S. Brigode. Synthèse: Gh. Ladrière).

l'encadrent et desservent ses différents étages, avant de déboucher dans les bas-côtés de l'église. Une vue globale de l'avant-corps à l'extérieur révèle, sans plus, sa division en tranches horizontales, vigoureusement soulignées par les cordons moulurés qui en font le tour, tandis que l'abside et le clocher mettent l'accent sur la partie médiane. Mais, seul l'examen des coupes permet d'en saisir la structure (fig. 10 et 5).

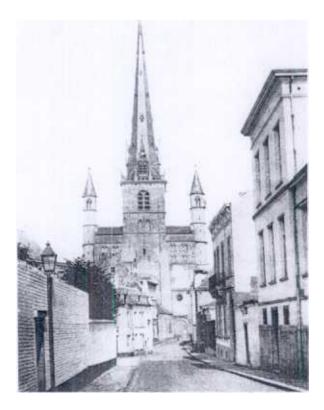
Fig. 7. - L'avant-corps de la collégiale Sainte-Gertrude au début du XX° siècle (Photo P. Sanspoux).

dû à l'architecte Coulon, consiste à couronner le clocher restauré d'une flèche sur charpente métallique, qui pointe sa croix à près de 100 m de haut (fig. 7).

- Fig. 7. La parte delantera de la colegiata de Santa Gertrudis a principios del siglo XX (Foto P. Sanspoux).
- Fig. 8. La colegiata Santa Gertrudis después del bombardeo de 1940 (Coleccion M. Ladrière).
- Fig. 9. La parte delantera de la colegiata Santa Gertrudis: croquis (S. Brigode et M. Ladrière).
- Fig. 10. La parte delantera de la colegiata Santa Gertrudis: corte de sur a norte (Según M. Ladrière et S. Brigode. Síntesis: Gh. Ladrière).
- Fig. 11. Sala alta: aspecto de la parte central antes de la restauración (Coleccion M. Ladrière).
- Fig. 12. Capilla Santa Gertrudis: capitel de una columna de ar-

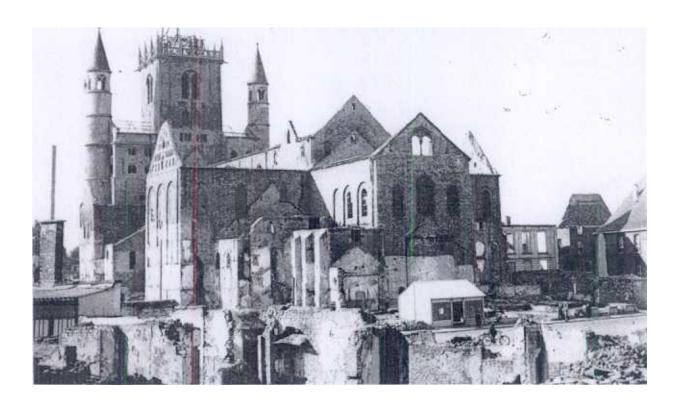
Fig. 8. Ilégiale Sainte-Gertrude ès le bombardement de 1940. (Collection M

De 1948 à 1959, une première phase, dirigée par M. Ladrière et S. Brigode, qui était aussi archéologue, concerne l'église. La plus grande partie du mobilier ayant été évacuée et toutes les surfaces ayant été décapées, ils consolident par frettage les murs et les piliers, dont ils laissent les moellons apparents et les arcades, qu'ils enduisent. Ils restaurent les voûtes gothi-

ques des transepts, qu'ils blanchissent, et les voûtes en brique des bas-côtés, datant du XVI° siècle. Ils rétablissent un plafond plat sur la nef et les croisées. Ils renforcent les voûtes du chœur, revoient son aménagement et ses accès vers le transept et vers la crypte. Ils couvrent les murs remontés de toitures sur charpente en béton afin de préserver les vestiges retrouvés des églises antérieures.

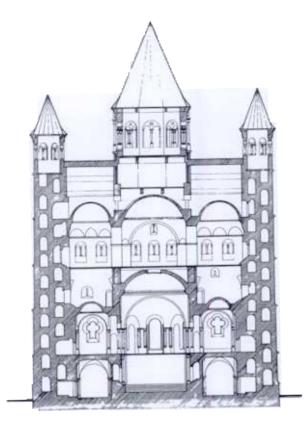
Dans la travée médiane, le chœur, surélevé et couvert d'une coupole sur pendentifs, monte d'une venue à 19 m environ au-dessus du sol de la nef, sur laquelle il

Fig. 10. - Avant-corps de la collégiale Sainte-Gertrude: coupe sud nord (d'après M. Ladrière et S. Brigode. Synthèse: Gh. Ladrière).

ouvre par un grand arc doubleau. A lui seul, il occupe l'équivalent de trois niveaux au nord et au sud: cette partie inférieure de l'avant-corps est celle qui participe au programme général de l'église. Plus haut, le coffre s'en détache, isolant du reste de l'édifice la grande salle qui s'étend sur la totalité du quatrième niveau.

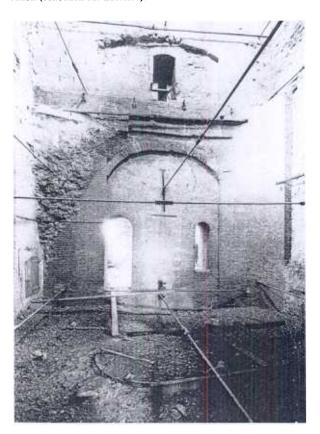
La structure constructive fut aussi profondément modifiée du fait de l'homme. A la suite des incendies du clocher et des parties hautes se succédèrent des travaux qui, non seulement modifièrent la façade ouest et la saillie du clocher hors des toitures, mais augmentèrent, en dépit de toute logique, le taux des compressions exercées sur la structure, en elle-même déjà insuffisante, et sur des fondations, probablement déjà déformées. Cette structure fut donc «densifiée» dans la partie centrale: recharge des reins de certaines coupoles, construction de contre-arcs doubleaux, lancement de voûtes ou d'arcs nouveaux en brique servant de contrebutement, maçonnerie massive de soutènement des arcs des porches et de doublure intérieure, à partir de la salle haute, des parois de la travée centrale, la transformant ainsi en quelque donjon (fig. 11). La disparition des coupoles du quatrième niveau s'explique probablement par un démontage de maçonneries délabrées et crevassées à la suite d'incendies et de l'affaissement de leurs appuis ainsi que par les travaux entrepris dans la travée centrale au XVIIe siècle. Les considérations liturgiques, qui ont entraîné la suppression de l'abside et l'abaissement du niveau du chœur, privèrent la travée centrale d'un puissant contrebutement dans sa partie inférieure et jusqu'à hauteur de la coupole du chœur. Désordres inhérents à la structure et modifications de celle-ci conjuguèrent leurs effets. Enfin, et ceci n'est pas sans importance, la déjà ancienne désaffectation de l'avant-corps, liturgique ou autre, eut pour conséquence de le laisser dans un état d'abandon croissant et de ne concentrer les interventions qu'au profit du «clocher» et de la «façade» occidentale.

Fig. 11. - Salle haute: aspect de la travée centrale avant la restauration (collection M. Ladrière).

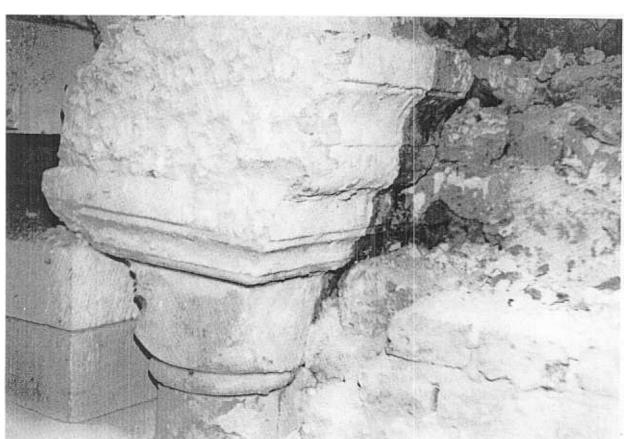
Du côté du chœur, les arcades prennent appui sur un cordon en saillie continue sur toute la largeur des parois. Deux par deux, elles cantonnent un trumeau central. Leurs arcs cintrés reposent sur des colonnes dont les fûts, monolithes ou en deux parties, se dressent sur de hauts socles parallélépipédiques par l'intermédiaire de bases rondes moulurées. Les colonnes sont coiffées de chapiteaux sphéro-cubiques à tailloir finement profilé surmonté d'un deuxième tailloir: ce dernier représente, en fait, une section du cordon su-

Fig. 12. - Chapelle Sainte-Gertrude: chapiteau d'une colonne d'arcade en cours de dégagement du côté du chœur (Photo C. Donnay-Rocmans).

Le démontage de ces massifs compacts s'exécutant arcade par arcade, par tranches horizontales et verticales, les éléments architectoniques furent dégagés un par un de leur gangue. Exécuté par une équipe réduite, ce travail fut particulièrement long. Les relevés graphiques s'accompagnèrent d'un fichier d'inventaire établi au fur et à mesure, ce système rigoureux permettant un contrôle continu de la situation archéologique, déterminant les travaux de restauration, clarifiant l'exécution. C'est dire que la direction des travaux et la surveillance archéologique se confondirent en un seul travail collectif et que les décisions de maintien ou de remplacement des éléments eurent à se succéder au coup par coup. Pour assurer aux pierres de remplacement une qualité de «copie conforme», les profils anciens furent relevés minutieusement au conformateur, les gabarits vérifiés et les pierres nouvelles contrôlées avant la pose. Devant l'intérêt documentaire des profils recueillis, architectes et archéologue ont décidé d'étendre à l'ensemble des chapelles le relevé des éléments architectoniques anciens, même si, vu leur bon état de conservation, ils ne devaient pas être restaurés. Ce fichier de profils sera publié dans le rapport archéologique.

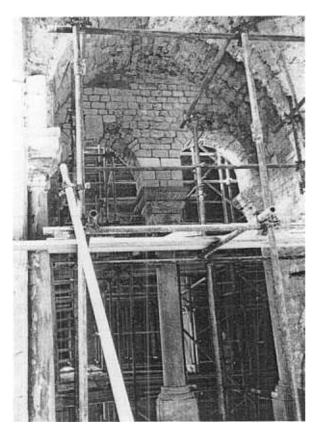
périeur, mouluré en corniche, qui se poursuivait sur le trumeau central, au-delà de l'interruption des arcs. Du côté des chapelles, c'est une arcade unique qui s'élance de part et d'autre du trumeau central et repose sur des colonnes du même type que les précédentes. L'espace intermédiaire entre les arcades jumelées du chœur et les arcades uniques des chapelles est couvert d'une voûte en berceau sur piédroits. Il est appareillé en pierre blanche tandis que tous les arcs sont clavés en tuffeau, selon une pratique constante dans la collégiale. De même, socles, bases, fûts, chapiteaux, tailloirs et cordons y sont toujours taillés dans la pierre bleue (fig. 13).

Fig. 13. - Chapelle Sainte-Gertrude: arcade ouest dégagée (phot Gh. Ladrière).

Les travaux de restauration ont pu débuter après l'achèvement de la structure en béton armé de renforcement, la stabilité de la travée centrale étant assurée et les massifs de remplissage des arcades ayant perdu toute signification constructive. Il s'agissait de dégager la structure des arcades, inconnue en profondeur, et de les restaurer en sauvegardant, en priorité absolue, tous les éléments architectoniques en état de conservation suffisant. Ce travail s'est organisé sur la base de relevés minutieux des faces vues, sorte de trames à deux dimensions. Ce n'est qu'au fur et à mesure du démontage des maçonneries de remplissage que les relevés ont pu être précisés et complétés par des coupes. Les dérochages des parois du chœur avaient déjà révélé les résultats catastrophiques de leur mise en compression: le taux de rupture avait été atteint pour les ensembles-colonnes dont de nombreux éléments étaient fracturés.

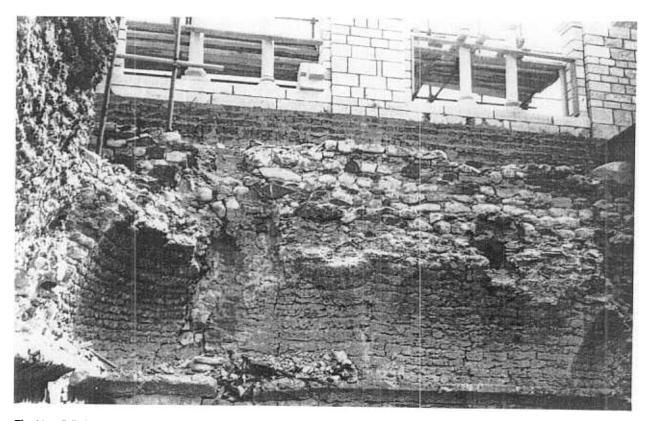
Chacune des trois travées de la salle haute était couverte d'une coupole comme autorisent à le penser les quelques vestiges conservés de leurs points d'appui, mais ces coupoles avaient disparu, depuis plusieurs siècles sans doute. Au XVIIe ou au XVIIIe siècle, de grands arcs de brique avaient dû être tendus, au nord et au sud, pour épauler la travée centrale servant d'appui au clocher construit en 1641. Leur démontage a permis d'examiner dans le détail les parties anciennes subsistantes, de les photographier, de les relever (fig. 14 et fig. 15). Voici le résultat, très résumé, de ces observa-

Fig. 14. - Salle haute, travée nord vestiges des trompes et niche du côté est (photo C. Donnay-Rocmans).

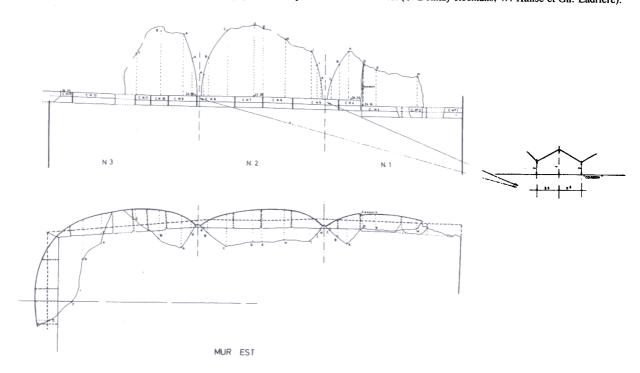
Fig. 15. - Salle haute, travée nord: relevé archéologique des trompes et niche du côté est (C. Donnay-Rocmans, W. Hanse et Gh. Ladrière).

à l'autre de façon appréciable à l'œil. Dans les angles, s'arrondissaient des trompes en cul-de-four construites sur plan en segment de parabole; les plus grandes se trouvent dans l'angle sud-est, au sud, et dans l'angle nord-est, au nord. Entre les trompes d'angle, les niches, forcément moins creuses mais également cintrées, sont construites sur plan en segment d'ellipse; les moins profondes occupent le milieu du côté sud, au sud, et le milieu du côté nord, au nord. L'espace qui sépare trompes d'angle et niches intermédiaires a la forme d'un triangle sphérique concave, sorte de pendentif dessiné, dans le bas, par leurs arêtes latérales et qui, plus haut, s'élargit et se perd dans la zone courbe d'un tambour.

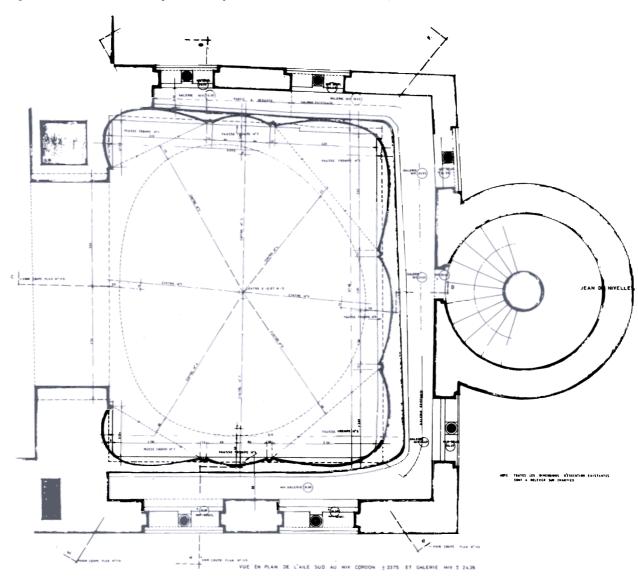
Fig. 16. Salle haute, travée sud: plan de la coupole (Arch. W. Hanse et Gh. Ladrière).

Trompes, niches et pendentifs ont été maçonnés d'ensemble, en tuffeau, par assises horizontales continues dans leurs parties inférieures. La concavité des surfaces a été obtenue en retaillant les voussoirs après leur mise en place. Le tout était enduit. Ce système de passage du plan rectangulaire de la travée au plan circulaire de la coupole est sans autre exemple connu. Il a été réalisé de façon empirique et maladroite. Les différences observées dans l'exécution de détails similaires, soit dans une même travée, soit d'une travée à l'autre, le confirment. De plus, dans la travée sud, une galerie couverte en berceau courait dans l'épaisseur du mur, entre les niches d'une part et le registre supérieur des baies géminées d'autre part. Accessible par la tourelle sud, elle subsistait sur les faces est et sud et dans l'angle sud-ouest, ce qui a permis de la restituer sans erreur en façade. Cependant, rien de pareil n'a été observé dans la travée nord, dont les murs sont sensiblement plus étroits.

Le tracé de restitution fut alors une recherche graphique conduite par la logique de l'épure: tracé des trompes aux angles et niches intermédiaires entièrement disparues, basé d'abord sur des contraintes évidentes, ensuite sur des similitudes limitées; tracé de la forme ovoïde du cordon sous la calotte en fonction des courbures du tambour

Les rayons horizontaux s'échelonnant dans un rapport de 1 à 1,3, ce tracé est basé sur un jeu de coupes principales donnant les centres de courbure, ramenés à un seul axe-pivot vertical, et les rayons correspondants. Il tient compte, à la fois, du principe du centre surbaissé, à la manière romane et du maximum admissible dans le surbaissement des courbes diagonales les plus étirées et dans la cambrure des courbes transversales les plus courtes.

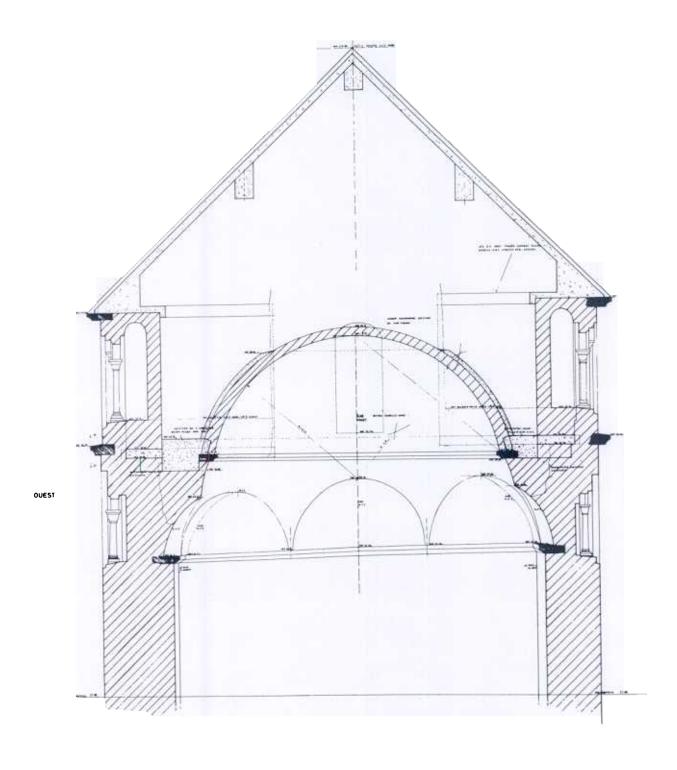
Les coupoles, ovoïdes, ont été exécutées après l'achèvement de la structure générale de renforcement, en voussoirs de tuffeau de la région du Pont du Gard (France), appareillés à joints alternés. La synthèse collective des observations archéologiques, du projet de restitution et des règles de stabilité a permis de dégager les principes d'exécution suivants: respect intégral des parties subsistantes et du projet architectural de restitution, remplacement minimum des pierres dégradées, appareillage selon les assises existantes, établissement des ouvrages de stabilité à hauteur du cordon sous calotte et abandon du projet de contrecalotte en béton.

Fig. 17. - Salle haute, travée nord: coupe ouest-est dans la coupole. (Arch. W. Hanse et Gh. Ladrière).

Le niveau du cordon fut arbitrairement fixé au point le plus élevé donné par les maçonneries existantes. Ce choix fut contrôlé: hausser le cordon conduisait à contrarier l'établissement des courbures cohérentes du tambour et, à la limite, à le rendre impossible. Ici s'arrête la déduction logique: le dernier tracé, celui de l'ensemble des courbures de la calotte, est entièrement hypothétique.

Bien que les deux coupoles aient leurs caractéristiques propres, elles présentent des traits communs qui rendent leur stabilité aléatoire: dissymétrie de la forme, angle d'ouverture, valeur très inégale et parfois nulle des zones d'appui périphérique. Des tensions de traction dans les maçonneries étant dès lors inévitables, les maçonneries existantes ne pouvant assurer sérieusement les résistances voulues aux poussées horizontales et verticales, une ceinture en béton armé a été incorporée dans les reins des coupoles afin de reporter les charges verticales en quatre points d'angle résistants et de reprendre la réaction d'appui horizontale. Ce système s'apparente d'ailleurs à celui, traditionnel, du blocage des reins par des maçonneries de masse mais localise les résistances aux seuls points où la structure architecturale le permet; il assimile la ceinture à un «anneau fermé». Celui-ci a, en outre, été vérifié dans le cas d'un «anneau ouvert», car les exigences archéologiques et architecturales imposent de nets déforcements.
