## L'ÉGLISE ST NICOLAS THAUMATURGE DE MELNIK

Nikolaï Tchoudotvoretz (Saint-Nicolas Thaumaturge) compte parmi les rares bâtiments religieux conservés. C'est un édifice de type pseudo-basilical, à trois nefs et trois absides, une galerie à arcades à l'extérieur sur le flanc nord, une cour couverte au chevet, et un clocher qui s'élève à l'angle nord. Située au pied du plateau de Melnik, où se dressent les vestiges de la forteresse médiévale, l'église s'impose par sa majesté. Cette église a été le siège d'un métropolitain et un ensemble urbain très important s'était développé autour d'elle. . .

## ETUDE HISTORIQUE DE L'EDIFICE, EFFECTUE PENDANT LA RESTAURATION

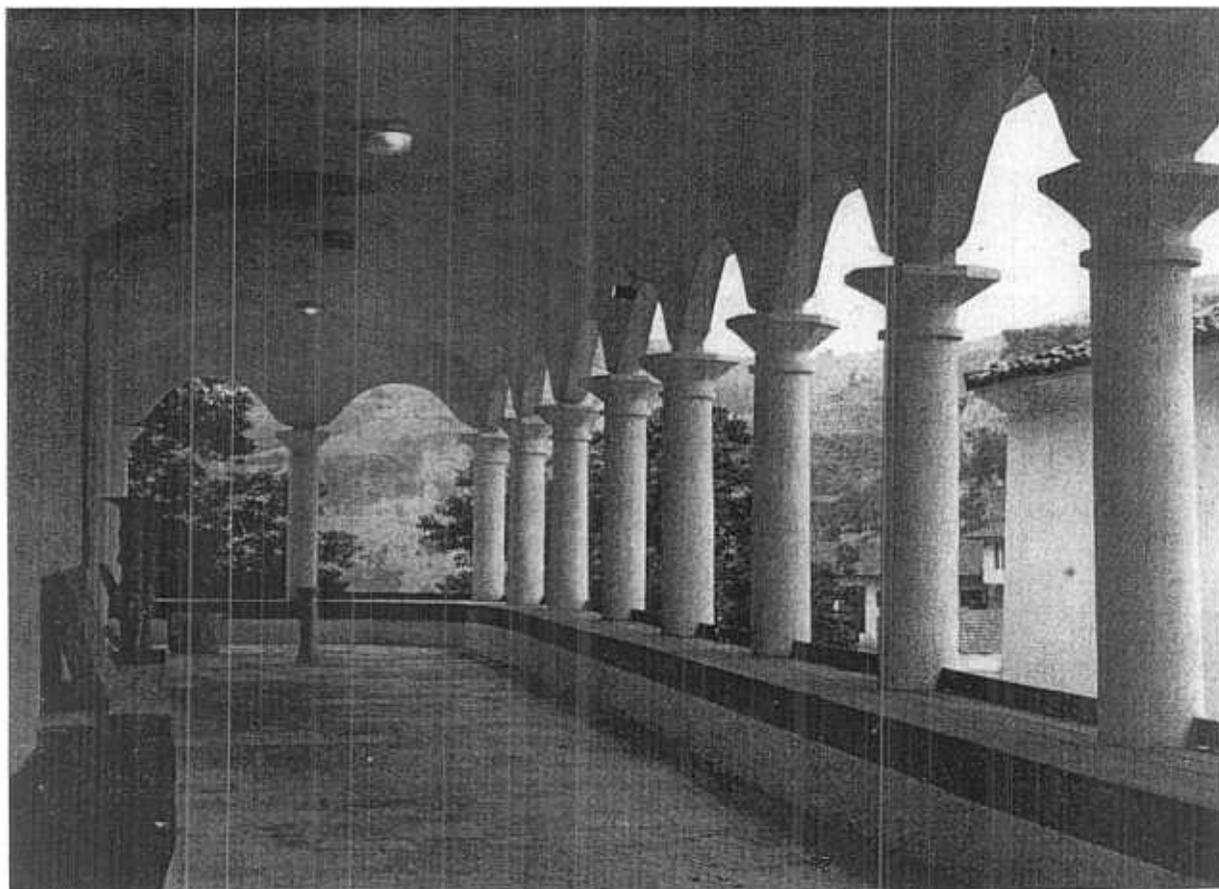
Melnik. L'église Sveti Nikolaï Tchoudotvoretz — vue de la galerie

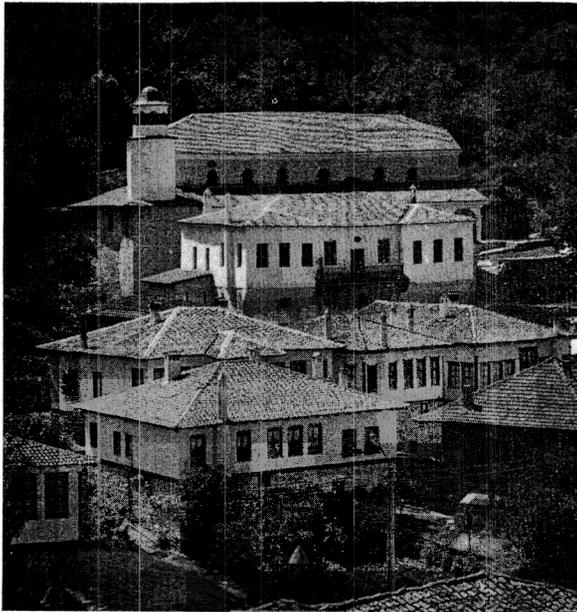
2. L'église vue de nord

L'église nous est parvenue en très mauvais état et la plupart des maisons qui l'entouraient ne sont plus que des ruines.

L'aspect général de l'église était peu satisfaisant. Son unité avait été rompue car le vieux clocher, démoli vers 1930, avait été remplacé par une bâtisse déplaisante, en planche, collée à la façade ouest. La charpente était en très mauvais état, l'enduit de la galerie extérieure s'écaillait et le revêtement de la voûte était déformé. Une partie de la galerie avait d'ailleurs été cloisonnée pour ménager un local servant d'entrepôt. Les enduits, à l'intérieur de l'église se trouvaient dans un état relativement satisfaisant, mais avec de trop nombreuses couches superposées. Tous les éléments visibles en bois avaient été passés à la peinture à l'huile. L'iconostase et une grande partie des icônes étaient dans un état extrêmement mauvais. Les veilleuses et les lustres anciens, conservés par miracle, ne pouvaient que servir de modèle. De nombreux éléments du décor et du mobilier étaient conservés, en dépit du mauvais entretien. Des infiltrations d'eau s'étaient produites dans la nef sud et l'humidité avait gagné tout le bâtiment, endommageant gravement les icônes et une partie du mobilier. La porte principale avait été remplacée par une porte vitrée, précédée pour la protéger d'une porte de bois revêtue de tôle. Une grande partie des enduits extérieurs étaient boursoufflés et très humides à la base du bâtiment. La cour et les abords de l'église n'étaient plus entretenus.

extérieur caractéristique du Réveil national. Le clocher blanc qui dominait de plus de 20 mètres, le point le plus bas du terrain a été reconstruit, d'après des photographies anciennes. Sa présence a rétabli l'équilibre des volumes entre l'église et les constructions qui l'entourent, sa silhouette redevenant la dominante dans le paysage de la ville ancienne. La galerie, remise dans son état d'origine, s'ouvre sur un paysage majestueux. La maçonnerie de pierre, aux joints blancs, et le rythme des fenêtres sont en harmonie avec les maisons de Melnik. Seules, les voussures peintes, au-dessus des fenêtres, apportent quelques touches de couleur à la sobriété du monument.

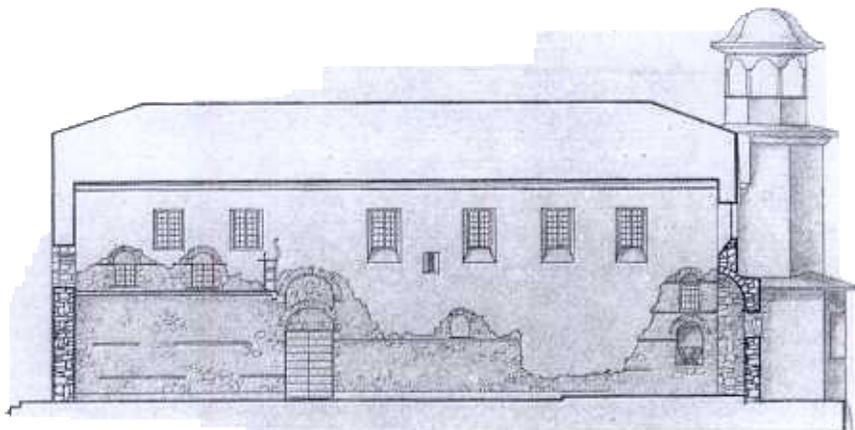
### 3. Coupe longitudinale

La seconde époque a pu être datée avec précision. Pendant le nettoyage de l'enduit extérieur du mur de l'abside on a découvert des briques encastées dans le mur portant la date de 1756: On a aussi mis au jour trois fragments de peinture murale, d'un grand intérêt. L'un des fragments a été découvert dans une niche, bouchée, et les deux autres dans des niches situées de chaque côté de la porte latérale menant à la galerie. L'intérieur de l'église ne paraissant pas garder trace d'autres peintures murales, il a été possible de retirer les enduits des murs et d'examiner les traces des diverses campagnes de construction et de déterminer le tracé exact du second édifice. Sur la maçonnerie de pierre à chaînages de bois s'élève une maçonnerie de brique cuite (dite de type byzantin) posée en assises horizontales, qui comprend aussi les voûtes des absides et les ouvertures au dessus des fenêtres. Cette église avait le même plan que l'actuelle, les proportions sont généralement de 1/2 — largeur des trois nefs: 12 mètres, longueur: 24 mètres, environ. Ces murs ont conservé, pense-t-on, toute leur hauteur. Au chevet les con-

tours correspondent au mur actuel, avec ses trois absides, l'abside nord étant complètement englo-  
oée dans l'épaisseur du mur. La plupart des fenêtres  
des murs nord et ouest, murées lors des travaux de  
1864, sont aussi conservées. La date de construc-  
tion des deux ouvertures découvertes au-dessus des  
absides latérales est incertaine. Il est intéressant  
de relever que l'entrée latérale et les fenêtres du  
côté nord correspondent à l'axe des colonnes inté-  
rieures entourant le chevet. Ce fait permet de sup-  
poser que dans ce deuxième état de l'église la co-  
lonnade existait, sans doute avec des colonnes de

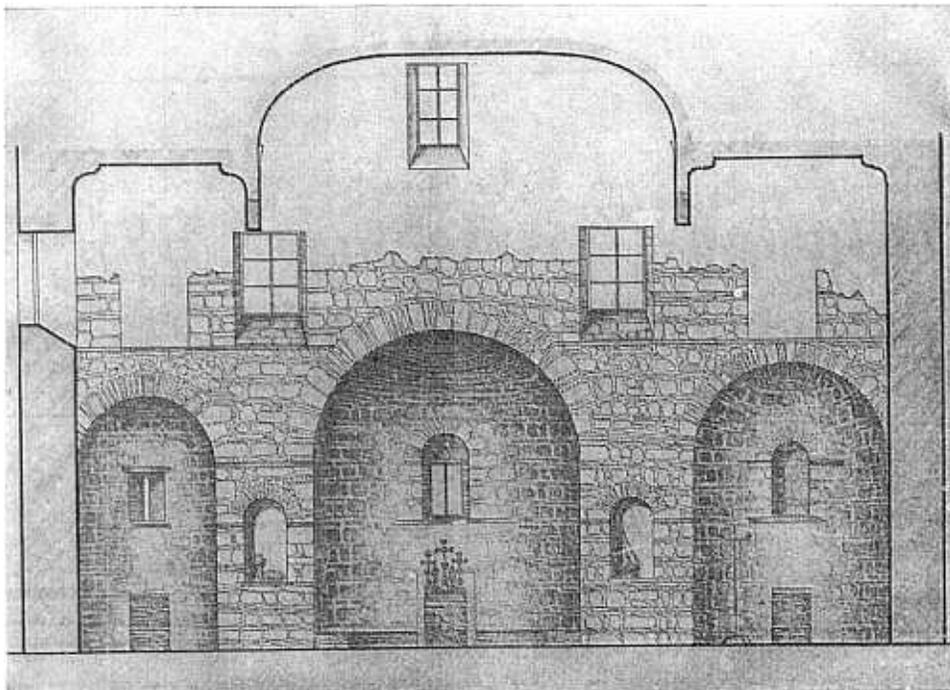
5. Coupe transversale vue vers les absides

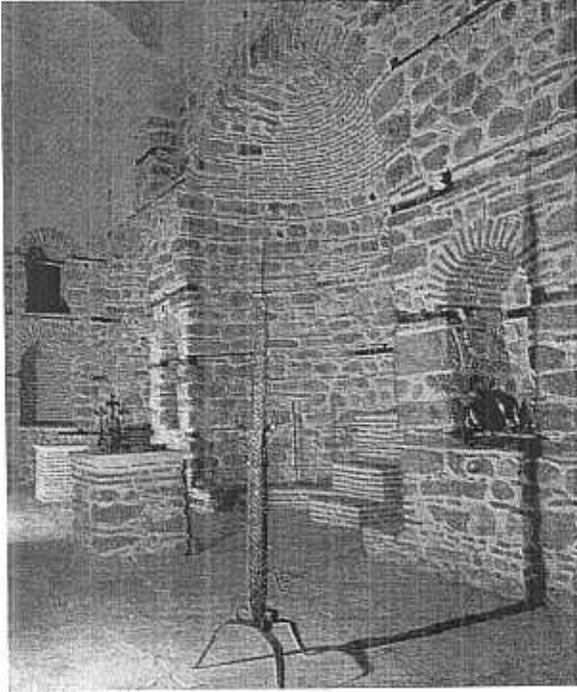
6. Les absides — mise en évidence d'une période de construction plus ancienne

Les seuls endroits où ont été laissés visibles, à l'extérieur, des vestiges des deux premières constructions sont, dans la galerie, un fragment de peinture murale représentant la Vierge et l'Enfant sur un trône, un fragment de maçonnerie en pierre, remontant au premier édifice, sous l'auvent de la cour est, et l'enduit extérieur des absides, portant la date de 1756.

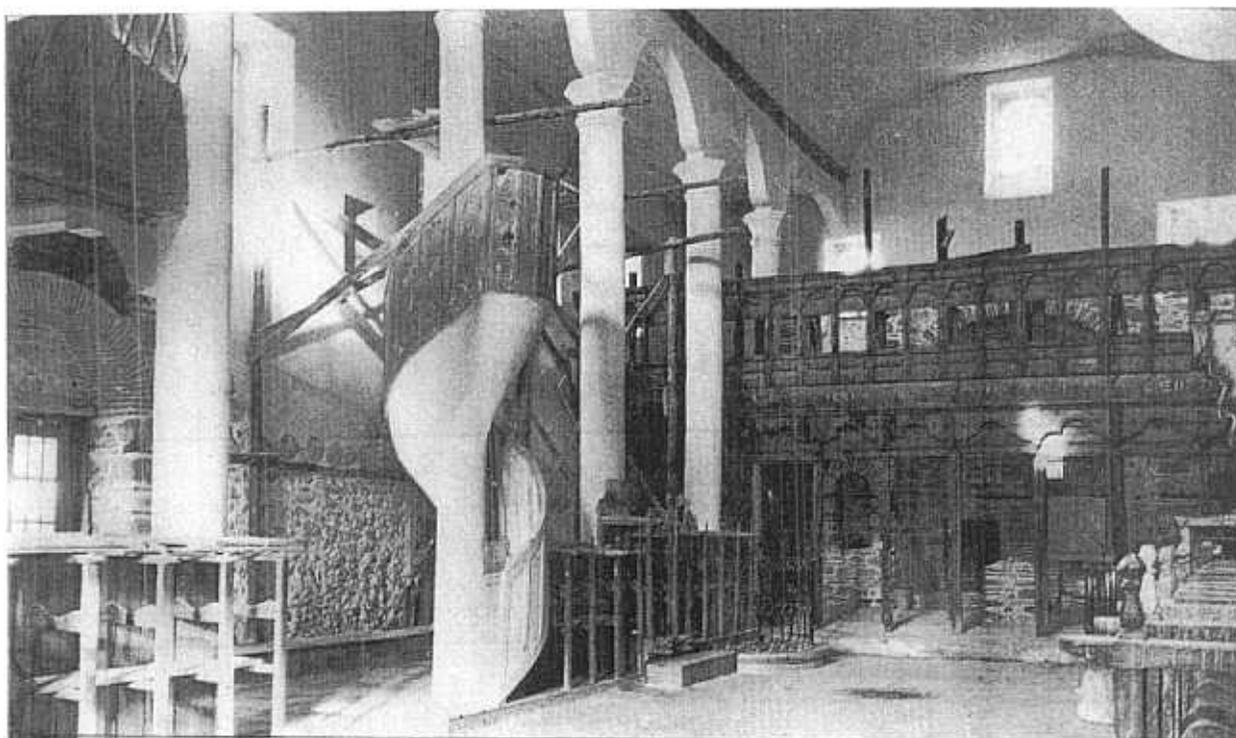
7. L'intérieur de l'église—l'iconostase et ambon pendant les travaux de restauration

L'iconostase, qui était en place dans l'église, a été montée entre 1900 et 1930 en réemployant des pièces plus anciennes. On a pu y distinguer plusieurs groupes d'icônes et d'éléments décoratifs, appartenant à des styles différents. La partie supérieure de l'iconostase — la frise et l'encadrement des icônes de fête — semble avoir été commandée spécialement pour l'église. Les autres éléments, qui n'étaient pas à l'origine dans l'église Saint-Nicolas, ont pu être regroupés selon leur peintre et leur date. Les éléments qui composent l'iconostase de 1937 datent du XIII<sup>ème</sup> au XIX<sup>ème</sup> siècle, mais l'étude a montré que trois groupes, les plus importants, avaient été réalisés entre 1856 et 1874.

L'étude menée sur l'iconostase, identifiant plusieurs groupes d'oeuvres apparentées peintes à l'époque du Réveil national et des oeuvres isolées, a permis de composer un nouvel iconostase, plus homogène. Nous avons abandonné l'idée de reconstituer l'iconostase tel que nous l'avions trouvé en 1967, dans son état du début du XXème siècle. En effet, après cette étude, il s'est avéré que nous disposions d'un nombre important d'éléments datant des XVIIIème et XIXème siècles, ce qui nous permettait de composer un iconostase dans l'esprit des créations du Réveil national, qui deviendrait l'élément essentiel du décor intérieur de l'église. Les éléments antérieurs au XVIIIème siècle et ceux qui avaient été ajoutés au XXème siècle — et qui ne présentaient d'ailleurs guère d'intérêt — ont été retirés.

Voici le schéma suivi pour composer l'iconostase: Les éléments du couronnement en bois sculpté (croix, etc. . .) ont été regroupés en retrouvant la disposition que leur assignent les exigences canoniques. Les fragments manquant des sculptures ont été remplacés. L'aspect du couronnement de l'iconostase y a beaucoup gagné.

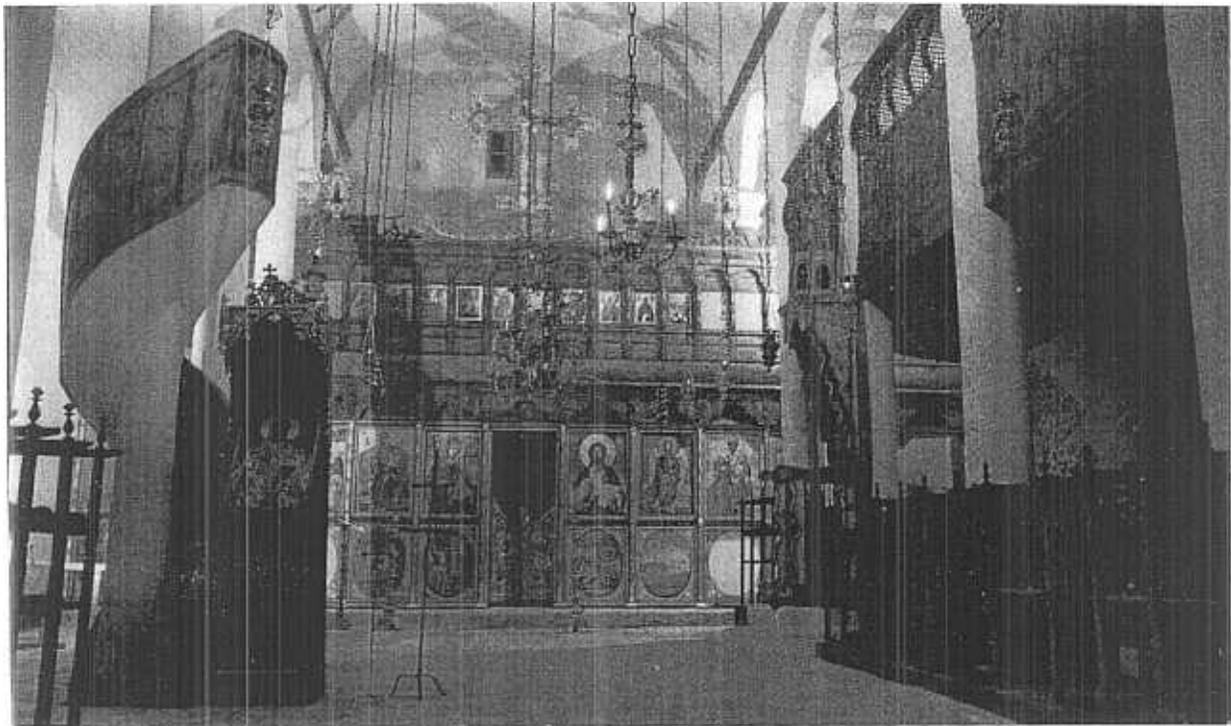
8. L'iconostase après sa restauration

Le nouvel iconostase comprendra deux groupes d'icônes et les portes diaconales, oeuvres d'un peintre de Melnik, Lazare Arguirov. Ces éléments constituent l'ensemble le plus homogène, attribuable à un seul artiste, que nous ayons décelé dans l'iconostase.

Les montants de profil et de couleur disparates utilisés dans la partie inférieure de l'iconostase seront supprimés. Un nouveau cadre sera fabriqué, reprenant la polychromie de l'ancien, où seront montés les portes, les colonnes et les panneaux.

Les deux couches de repeint superposées seront retirées de tous les éléments qu'elles recouvraient. Toutes les peintures du début du XX<sup>e</sup> siècle qui enlaidissaient l'ensemble seront supprimées.

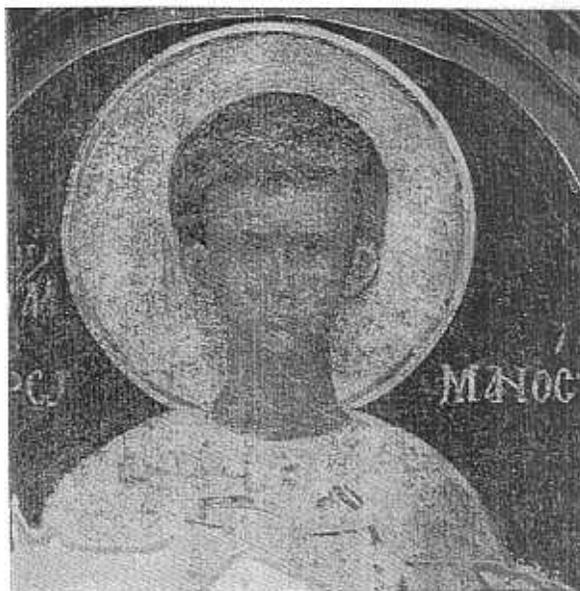
Les trois fragments de peinture murale découverts lors des travaux dans des niches — dont deux avaient été murées et la troisième prise sous la toiture de la galerie — appartiennent au second édifice, datant de la seconde moitié du XVIII<sup>ème</sup> siècle (date de 1756 inscrite au chevet). Ces peintures, de grand intérêt, sont dues au pinceau d'un artiste de talent, très cultivé et doué d'une riche imagination. Après restauration, elles retrouveront leur juste place dans l'histoire de l'art bulgare.

10. Un fragment de peinture murale dans la niche nord, découvert pendant la restauration
