## L'ÉGLISE RONDE DE PRESLAV

Stéphane BOYADJIEV/Théophile THEOPHILOV

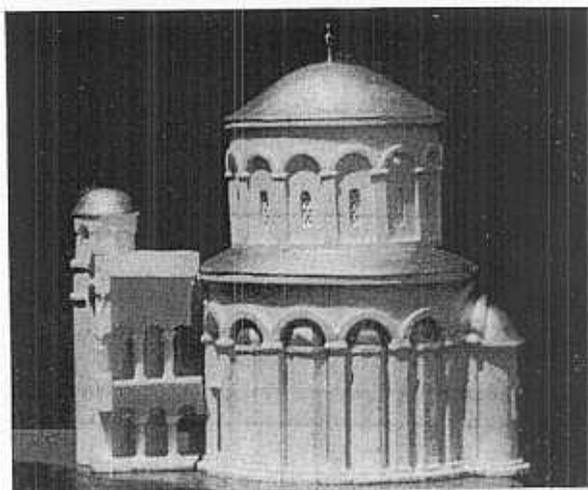
Église Ronde — restitution hypothétique (Maquette)

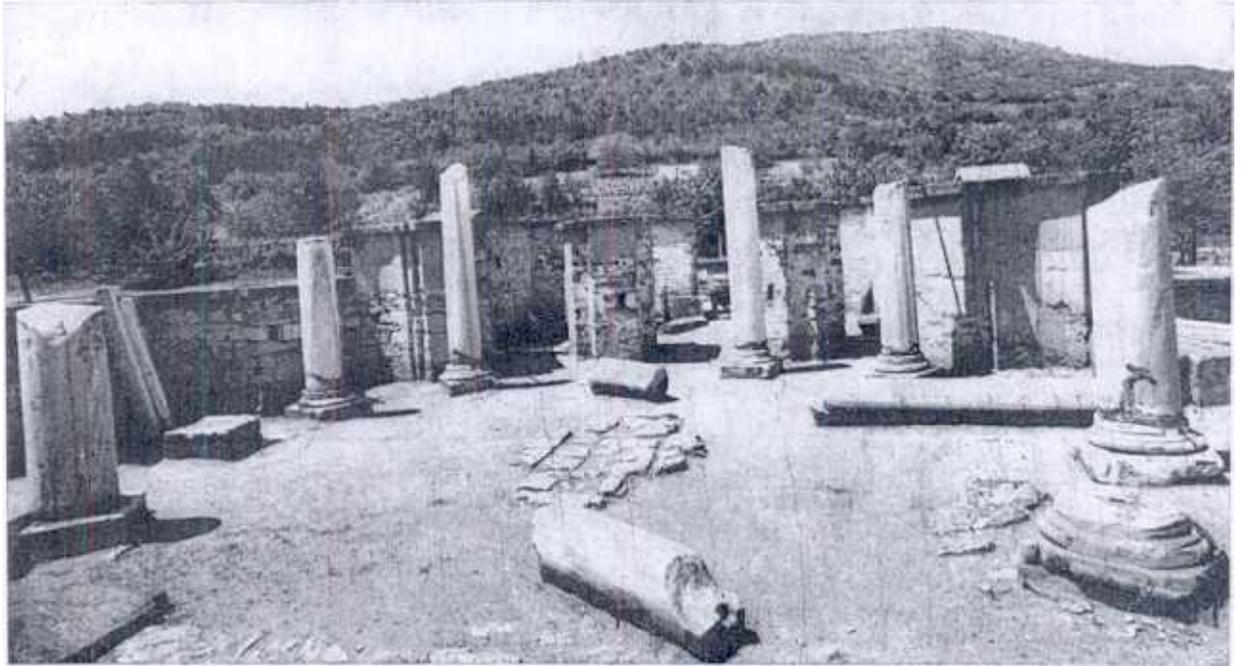
2. L'intérieur de la rotonde, vu de l'est

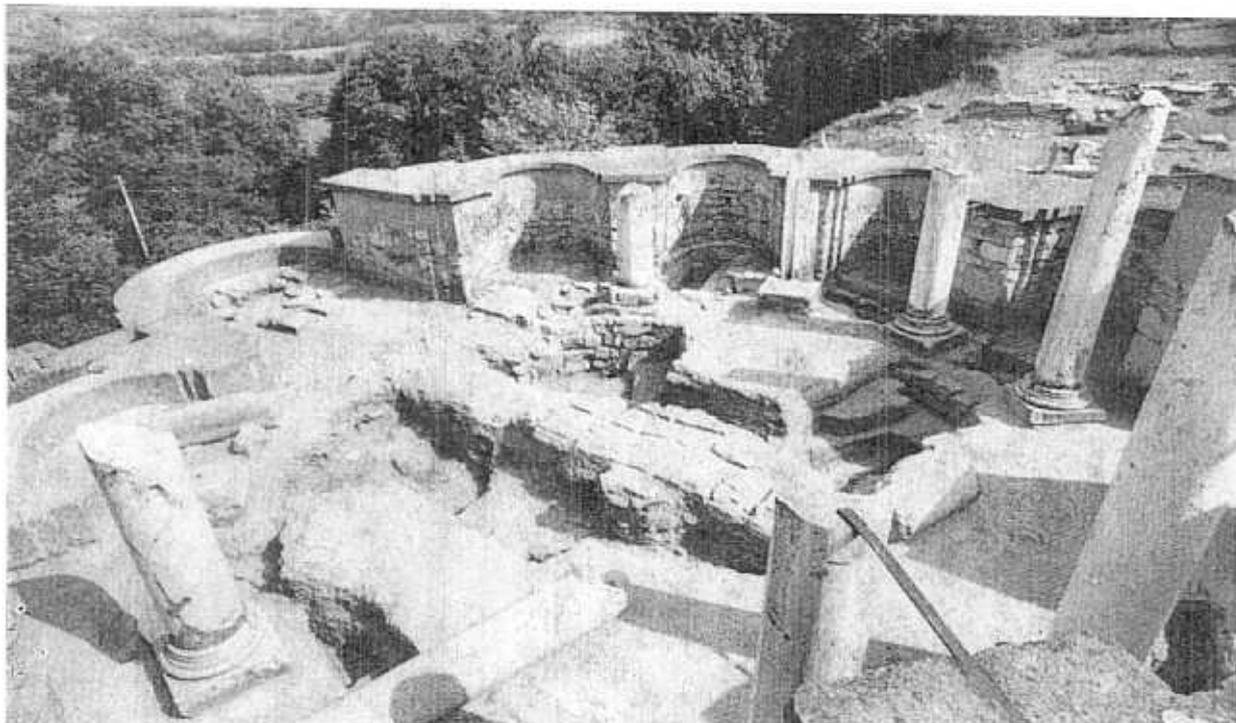
### 3. La rotonde après les fouilles — le stylobate de la colonnade, l'ambon et les sols superposés

Dans cette analyse, l'argument est fourni par le stylobate, son plan et sa structure. Il est à noter que devant les deux points qui correspondent aux axes des deux premières niches orientales, le cercle du stylobate s'infléchit brusquement pour continuer ensuite en ligne droite juste en face de l'ouverture de l'autel. Cette déformation du cercle est due à la présence de deux empâtements des fondations

de la rotonde, situés précisément sous les deux piliers qui flanquent l'autel. Ce qui importe ici, c'est que la courbure du stylobate effleure les empâtements sans faire corps avec eux. Cette tangence des deux maçonneries qui se rapprochent sans se lier conduit à l'idée qu'il s'agit là de constructions d'époques différentes.

Cette assertion se fonde d'abord sur le fait que le stylobate repose sur un mince dallage de tessons de tuiles, tandis que les fondations de la rotonde descendent à un niveau beaucoup plus profond. En second lieu, la différence entre ces deux maçonneries est accentuée par les matériaux et par la facture de leur exécution. Ainsi, les fondations de la rotonde sont en blocs de pierre grossièrement débités dans des roches stratifiées de la région, montés avec de l'argile verdâtre. Par contre le stylobate est constituée de pierres de fortune liées par un mortier de terre diluée.

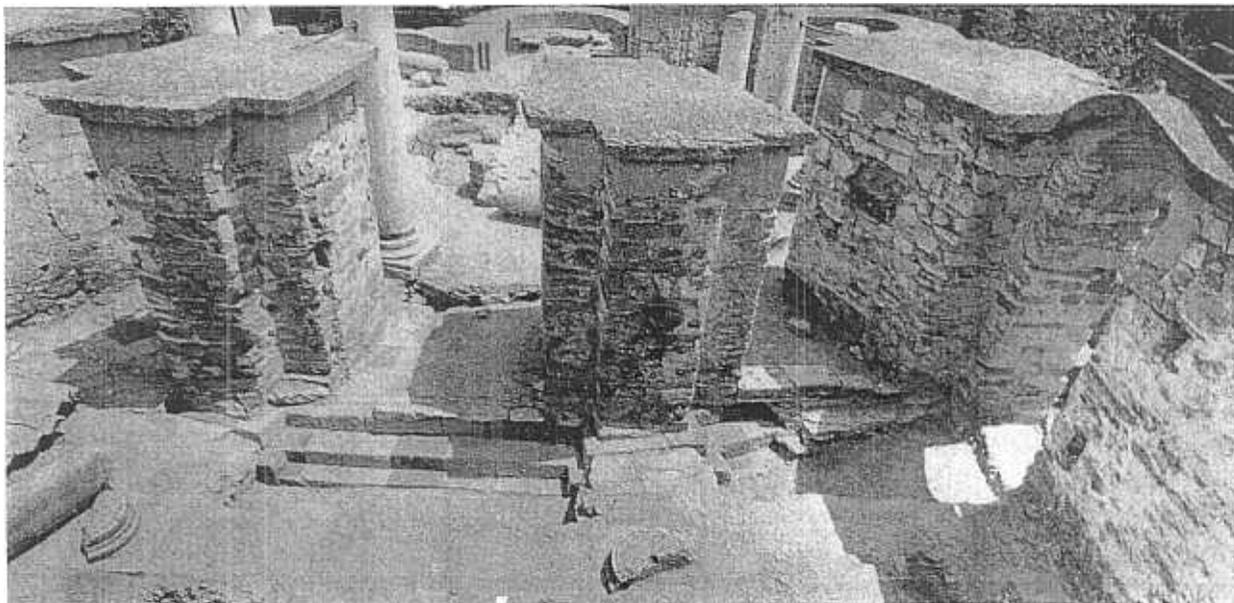
4. Les trois portes de la rotonde, vues du narthex

A la différence de l'aspect que présente le socle au-dessous des niches latérales et de l'abside, les espaces entre les piliers des trois portes sont occupés par des rangs de blocs du même calcaire qui ne sont pas employés de la même façon. En réalité, les deuxièmes rangs sont de véritables marches — une devant chaque porte, tandis que la surface des deux autres rangs se confond avec le sol environnant et avec le pavement de la rotonde.

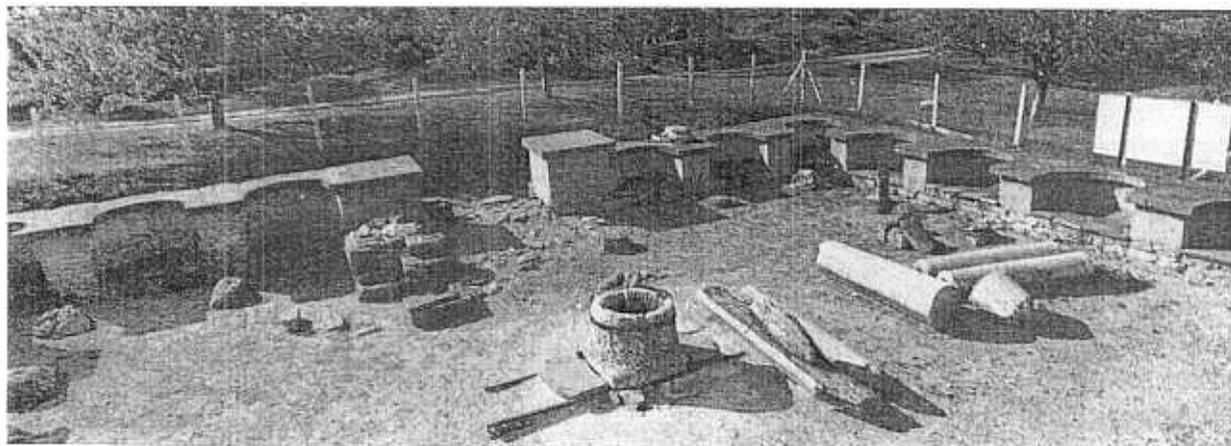
5. L'atrium vu du sud-est

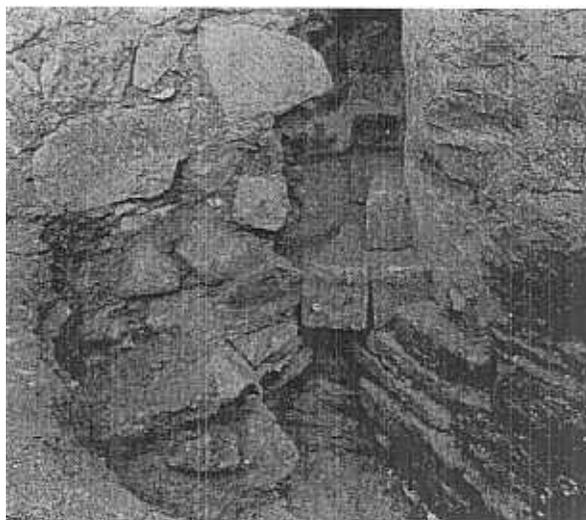
6. La jonction de la rotonde, du narthex et de l'atrium

thex — est soulignée par l'hétérogénéité du traitement des façades: le problème de la conception architecturale du monument se pose alors. Cette réflexion conduit à l'idée que la rotonde avait d'abord été conçue et construite sans narthex, ni porche. Après dégagement des points de contact accessibles entre la rotonde et le narthex, une remarque s'est tout de suite imposée. Le mur nord du narthex dévie largement pour se raccorder au pilier et il vient s'asseoir sur les deux marches du socle. De plus, les fondations du mur du narthex s'accrochent sous la marche inférieure du socle, qui, comme il a été dit est en saillie au-dessus des fondations de la rotonde. Les fondations de la rotonde et du narthex ne sont pas liées, au contraire, elles sont séparées par un interstice large de 2 à 10 cm.

Cette manière de raccorder deux murs séparés par un interstice, dont celui du narthex pince comme dans des tenailles le socle de la rotonde, n'a rien de commun avec les joints de dilatation pratiqués dans les constructions modernes. C'est une preuve, ne laissant pas de place au doute, que le narthex n'était pas prévu lors de la construction de la rotonde.

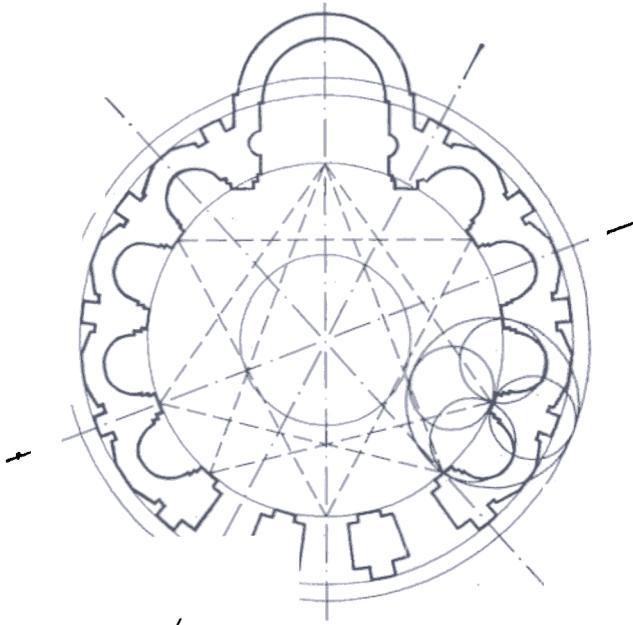
7. Restitution graphique de la rotonde: en haut— vue de l'ouest et analyse des proportions, en bas — plan et analyse des proportions

hauteur totale de l'édifice peut être obtenue par la superposition des deux diamètres intérieurs de la rotonde. La hauteur de la partie inférieure serait égale au diamètre entre les piliers, tandis que la hauteur du tambour serait moindre car, dans sa partie supérieure, la rotonde se retrécit.

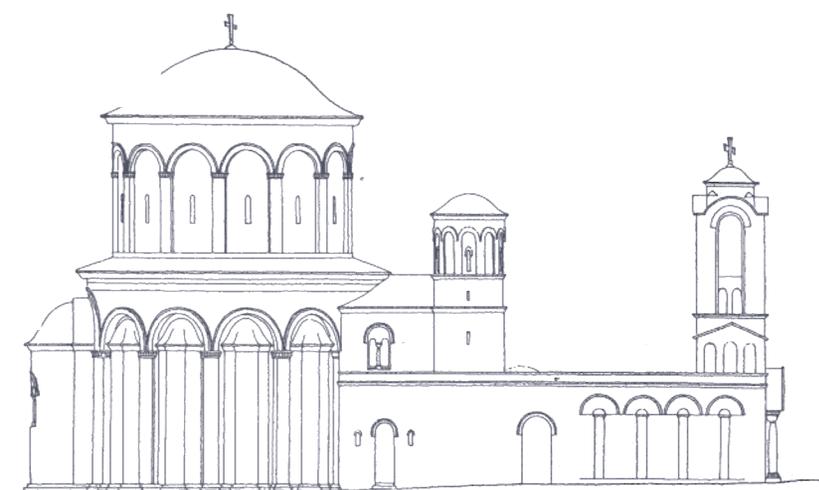
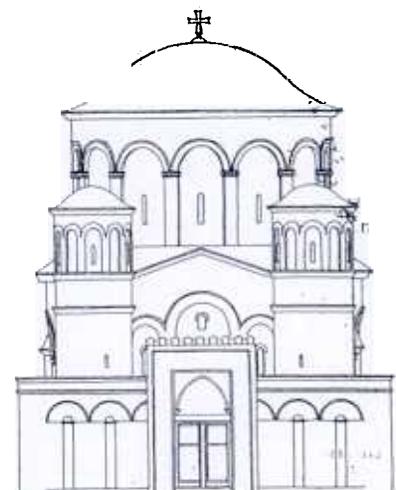
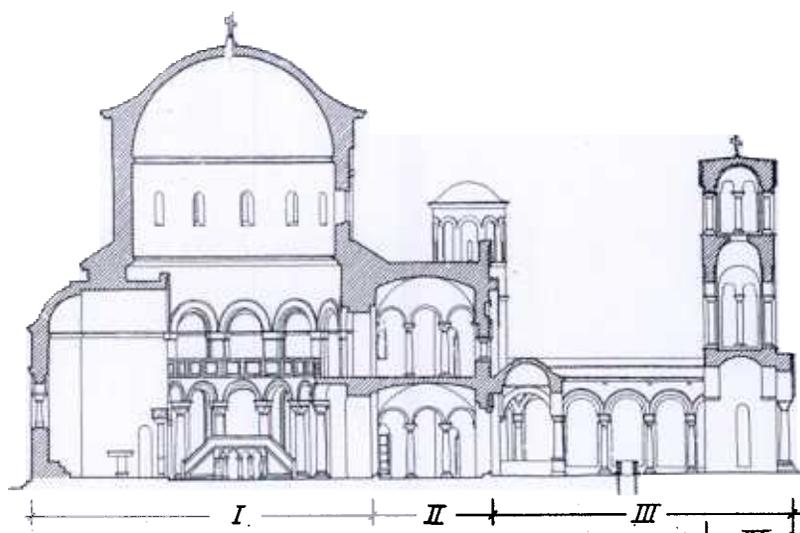
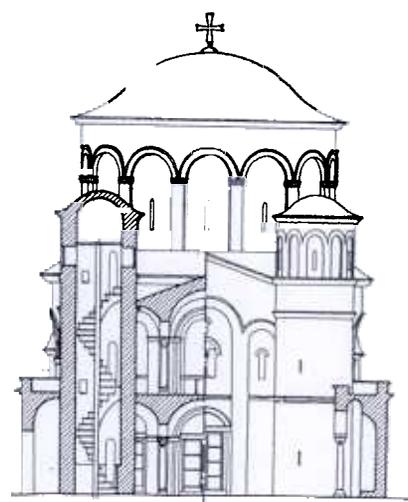
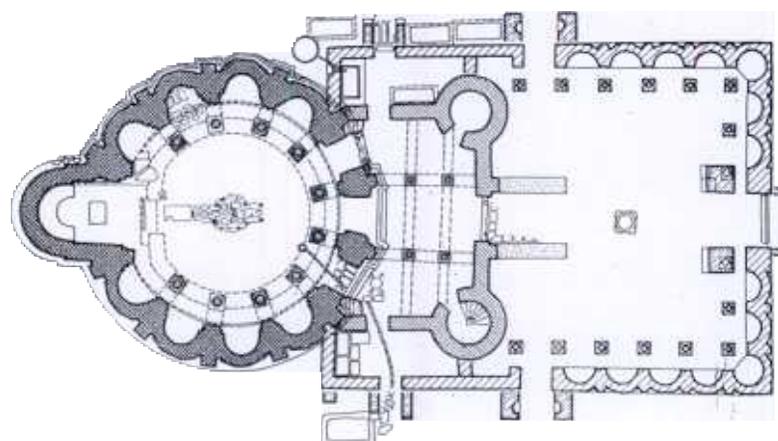
8. Restitution graphique de la rotonde, du porche, de l'atrium et des clochers: à gauche: en haut — vue du nord, au milieu — coupe longitudinale, en bas — plan historique; à droite: vue de l'ouest, au milieu — vue de l'ouest et coupe transversale du porche et du clocher nord

qui ont été formulées et, après un levé géodésique, a procédé à une synthèse des résultats sous forme de restitution graphique. En raison de la documentation insuffisante, cette restitution ne porte pas sur l'ensemble du monument, mais seulement sur sa partie inférieure. Les fouilles archéologiques ont fourni de nombreux éléments et détails authentiques sur cette partie du monument qui, situées sur le plan à leur hauteur respective, permettent de reconstituer le premier niveau de l'église. La hauteur est déterminée par des éléments principaux: anastylose et réintégration des colonnes et des arcs qu'elles supportent (dans le naos) et montée de l'escalier (d'après des données apportées par la tour nord du porche).

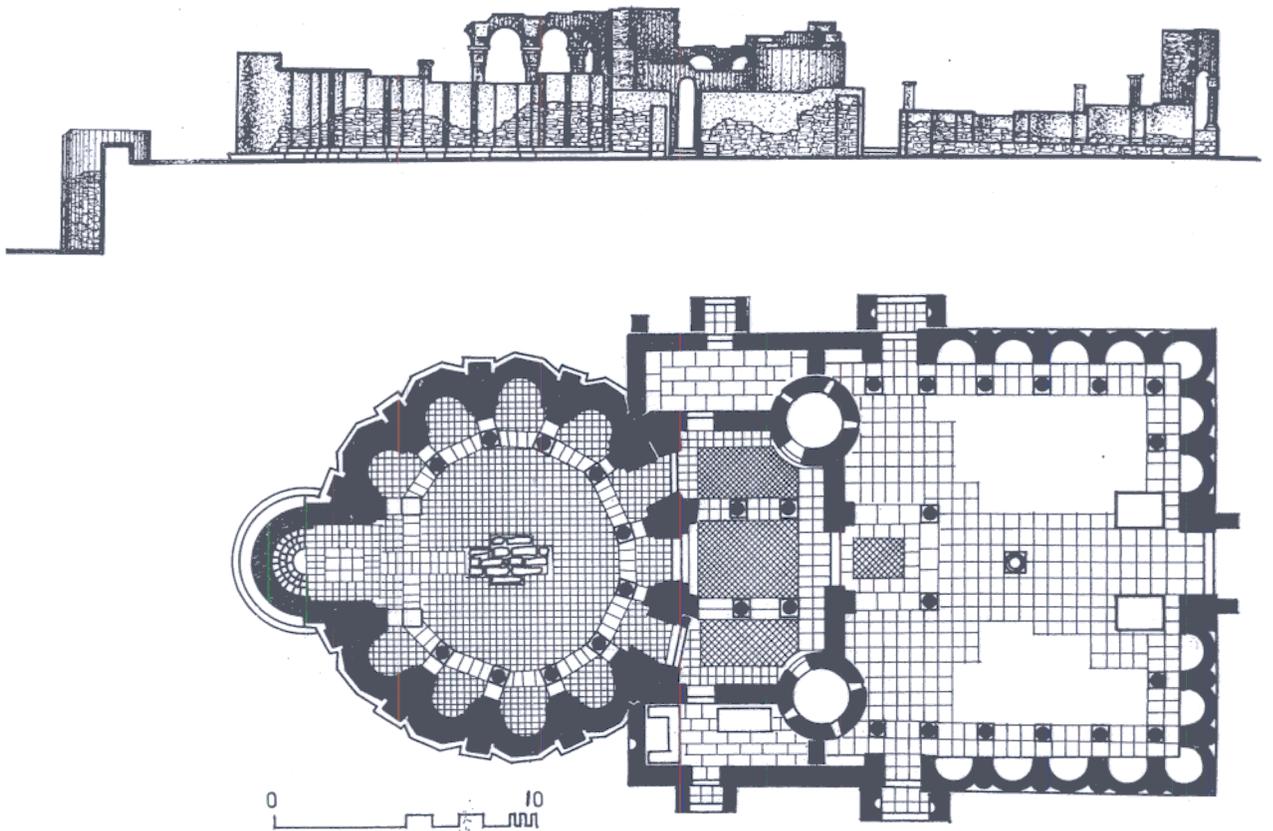
Projet de présentation des vestiges — plan et élévation

Le projet élaboré pour la présentation de ce monument au public a été mis au point en tenant compte de la connaissance fragmentaire que nous en avons, puisque seul le rez-de-chaussée a pu être restitué avec certitude. Les travaux comprendront une anastylose partielle de tous les éléments architecturaux découverts sur le site même, la reconstitution des éléments et des parties manquants dont la présence est attestée par déduction logique, d'après la structure et la composition architecturale du monument.

La silhouette du bâtiment sera évoquée de manière à renforcer son effet sur le spectateur. Le projet prévoit des cadres, des espaces fermés pour arrêter le regard, varier et accumuler les impressions. Ainsi, reliées entre elles, les ruines de l'église retrouveront une nouvelle expression monumentale et esthétique. L'élaboration de ce projet est passée par trois variantes qui donnaient une silhouette différente aux superstructures devant être élevées sur les vestiges. Le projet adopté prévoit de réduire au minimum cette superstructure. Dans les premières variantes, la surélévation était prévue en maçonnerie de pierre pour être en harmonie avec l'original. Les différences portaient sur le portier, les techniques de maçonnerie et la signalisation de cet apport nouveau. Mais élever le scellement en béton datant de 1929 posait d'importants problèmes. Plusieurs tentatives ont eu des résultats négatifs. Une grande partie de la maçonnerie originale sur le côté face risquait d'être détruite. Un essai pour diminuer l'épaisseur du béton et faire un revêtement en pierre n'a pas été plus heureux. C'est ainsi que les spécialistes en sont venus à l'idée de couler la surélévation en béton sur ce scellement. Pour choisir la

manière de traiter les surfaces visibles, on a procédé à plusieurs essais techniques sur des enduits et revêtements colorés, de différente composition. Les faces en béton ont été traitées au poinçon pour obtenir une facture à gros grains. C'est cette technique, dont les résultats ont été trouvés satisfaisants qui a été adoptée. Elle permet de distinguer clairement les parties rapportées, au contour doux et à la structure monolithique. En outre, il existera une harmonie chromatique entre la maçonnerie ancienne et les éléments nouveaux et l'unité de l'apparence sera ainsi conservée. La surélévation sera coulée en béton armé dans un coffrage fait en ais de pin sur la couche de béton datant de 1929. Les surfaces seront traitées au poinçon après la prise du béton (c'est-à-dire après le 28<sup>e</sup> jour). Les autres éléments architecturaux dont la reconstitution est prévue — chapiteaux, colonnes, bases, corniches, etc. — seront coulés en béton mélangé à du ciment blanc. Dans la partie nord du naos, il ne restait rien d'origine. Lors des premiers travaux de conservation, il a été reconstruit en béton en imi-
