Conservation en cours

A propos des églises superflues à Norwich

BERNARD ORNA

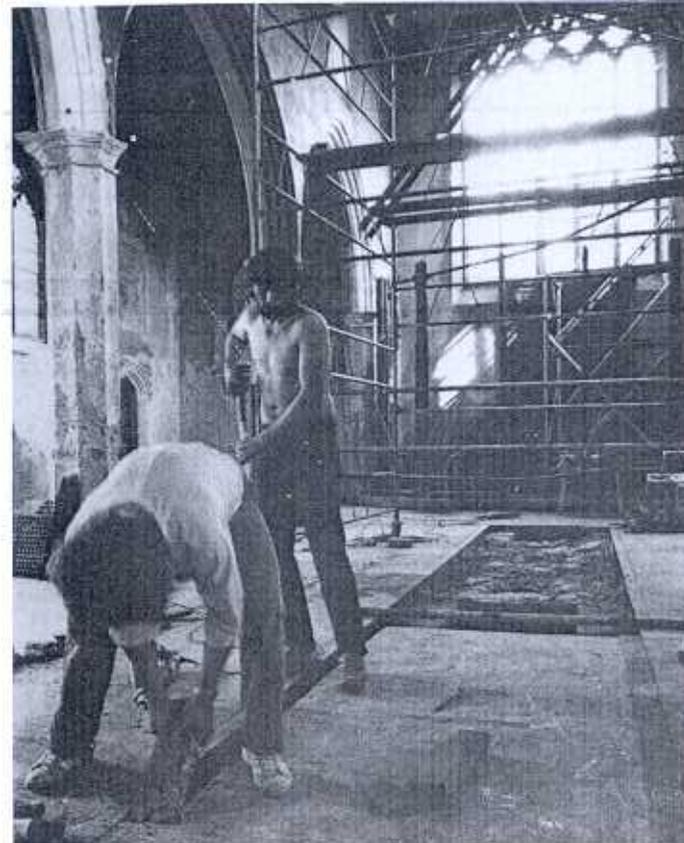
FIG. 1. St Swithin, Norwich, Angleterre début de travaux. Le vitrail a été bloqué mais qu'à l'intérieur.

En 1979 la salle de réunion, d'abord, fut aménagée de façon la plus simple afin de servir comme atelier. Puis on s'avance dans la réparation, la redécoration, et l'équipement de l'église qui deviendrait une salle pour concerts, danse et théâtre, avec une assistance de 200 à 250 personnes (Fig. 1). Ce projet devait coûter au moins £150000. Les bâtiments font un ensemble plus grand que St James, mais les travaux devaient occasionner moins de construction nouvelle. La salle de réunion serait divisée en deux étages, avec un restaurant, des wc, etc au rez-de-chaussée, et au premier, des loges d'artiste et un atelier. L'église serait aménagée en salle où, du moins au début, les sièges seraient installés selon le besoin. Sous le plafond en bois, avec une charpente décorée d'anges sculptés (qui est typique de la région), serait installé un système d'éclairage pour les représentations théâtrales. Par dessus de l'entrée, coté foyer, il y aurait une cabine de contrôle de l'éclairage et de projection. Un plateau démontable ferait service au début du moins; et l'aménagement de l'intérieure serait complété par des rideaux et autre équipement de base, utile aux représentations. Le tout se ferait par étapes suivant la disponibilité des fonds (Fig. 9).

L'intérieure de l'église est largement respecté à part le blocage d'une grande vitraillle dans le mur ouest du nef, et quelques monuments étés. La salle de réunion, à coté, est à demi transformée: y sont installés un petit restaurant provisoire dans le fond, et du coté de l'entrée-foyer, les wc avec au-dessus un débarras provisoire. Sans que tout soit au complet, la salle est déjà utile.

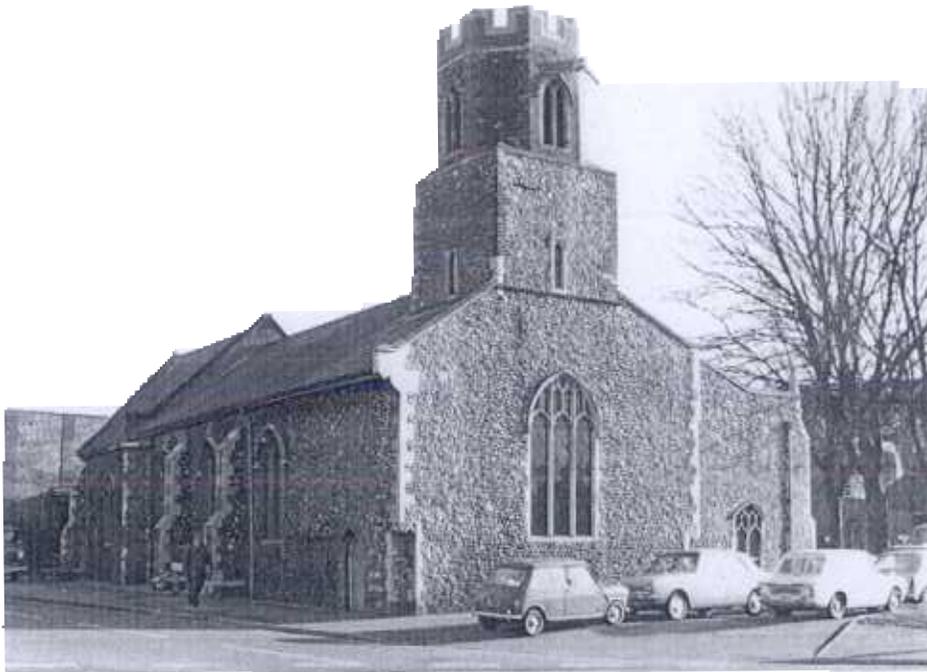
FIG. 2. St James, côté nord-ouest; corps du bâtiment; 15ème siècle murs de silex (typique du East Anglia); haut de tour en brique, 1743.

Deux réussites récentes ont un intérêt particulier dans le cadre de l'architecture et la fête. La première est ce que l'on a fait de l'église St James dans le nord-centre ville (Fig. 2). Elle date du 12ème siècle, mais les

restants de cette époque sont enfouillis dans le sol. Des recherches archéologiques révèlent que le bâtiment a été reconstruit vers la fin du 15ème, avec l'addition de la tour et d'une tourelle à escalier donnant accès au jubé, et encore au 16ème, quand un bas coté fut ajouté. Un nouvelle porche fut construite au 18ème, époque aussi du haut, en brique, de la tour. Des réfections, ça et là, sont des mi-1800s. Ajoutons qu'on y trouve de la pierre de Caen.

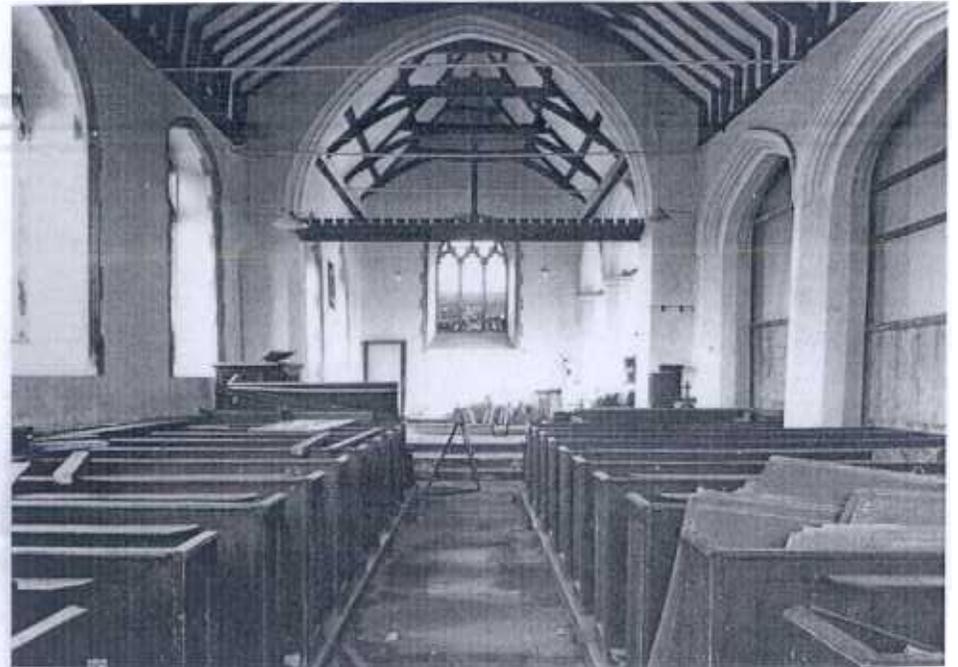
FIG. 3. St James, intérieure de l'ouest, avant travaux.

Quand St James devint superflue, il y a une quinzaine d'années, elle fut utilisée d'abord comme asile de nuit, puis l'asile a été déplacé autre part (Fig. 3). En 1977, deux marionnettistes, Ray et Joan Da Silva, déjà installés dans une autre ville de l'est de l'Angleterre, se rendirent à Norwich pour discuter l'idée d'établir un vrai théâtre. St James leur sembla bien convenable, et un comité bénévole se forma pour soutenir le projet, et faire liaison avec le Norwich Historic Churches Trust. Une étude préparatoire fut satisfaisante, un architecte fut choisi pour réaliser le projet, et le coup d'envoi fut donné au début de 1978.

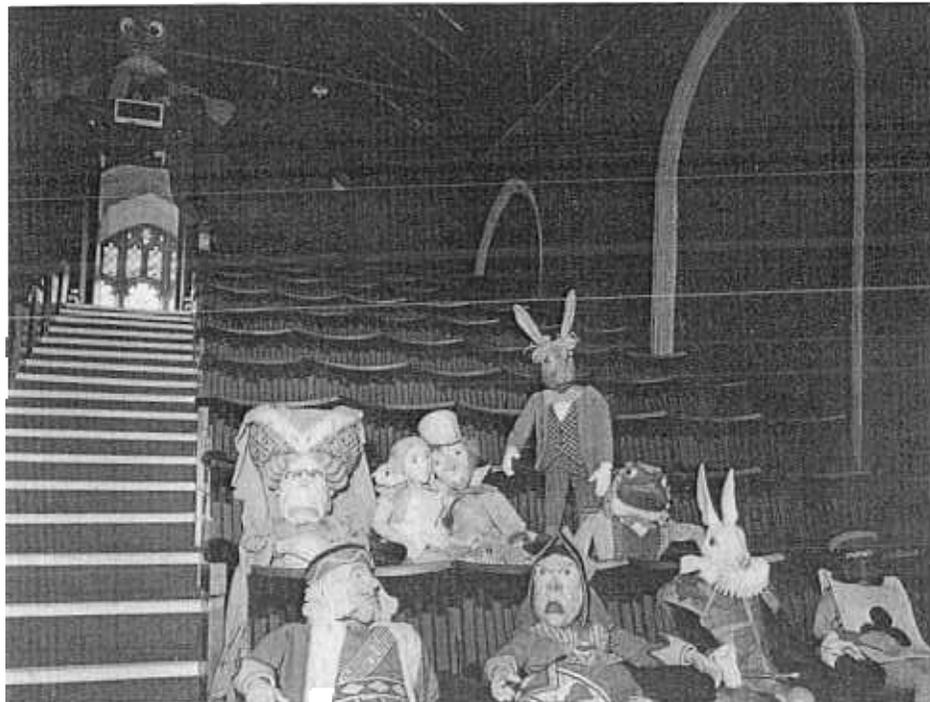
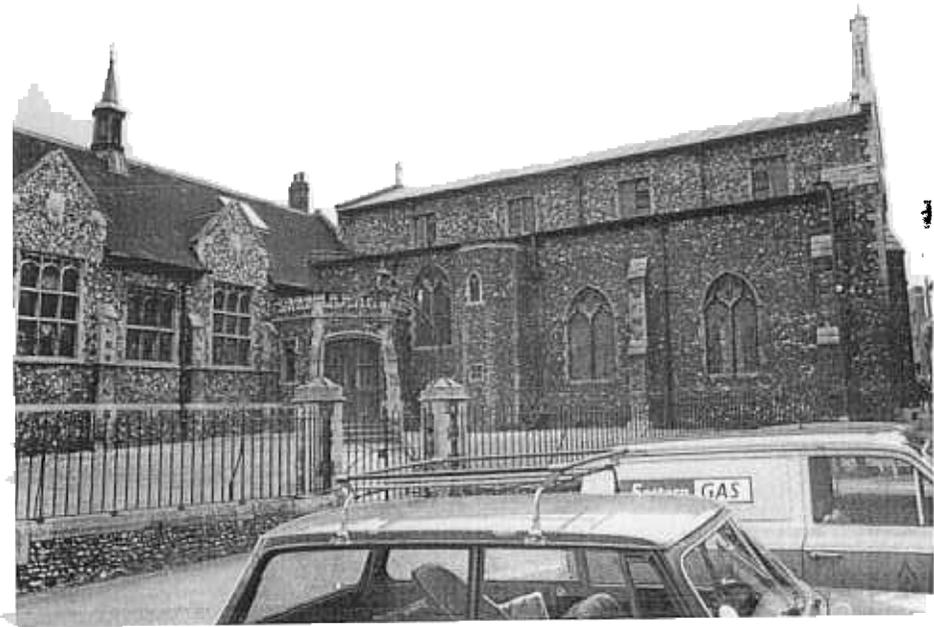
FIG. 6. St James, l'église en état d'utilisation pour les représentations avec divers formes de marionnette.

L'architecte n'a rien démoli. L'entrée par la porche qui donne accès sous la tour sert toujours d'entrée principale. Le nef est devenu la salle, avec des sièges en pente pour presque 150 personnes (Fig. 6). Le bas coté est devenu un foyer avec accès dans la salle vers le fond, un atelier et une salle d'enregistrement. Du foyer un escalier mène au bureau d'administration. A gauche de l'entrée on trouve les wc et un escalier aménagé dans la tour qui mène à la salle par le haut, à un débarras, et aussi à une cabine de projection. En dessous de la pente qui porte les sièges, au rez-de-chaussée, est inséré un bar minuscule; le niveau original de l'église est retrouvé à ce

point, par un dégagement, afin que la hauteur soit suffisante. Le tout est net et pratique: l'escalier par lequel on accédait autrefois au jubé sert habilement maintenant à rejoindre le pont des opérateurs. La salle fonctionne bien y inclus du côté acoustique.

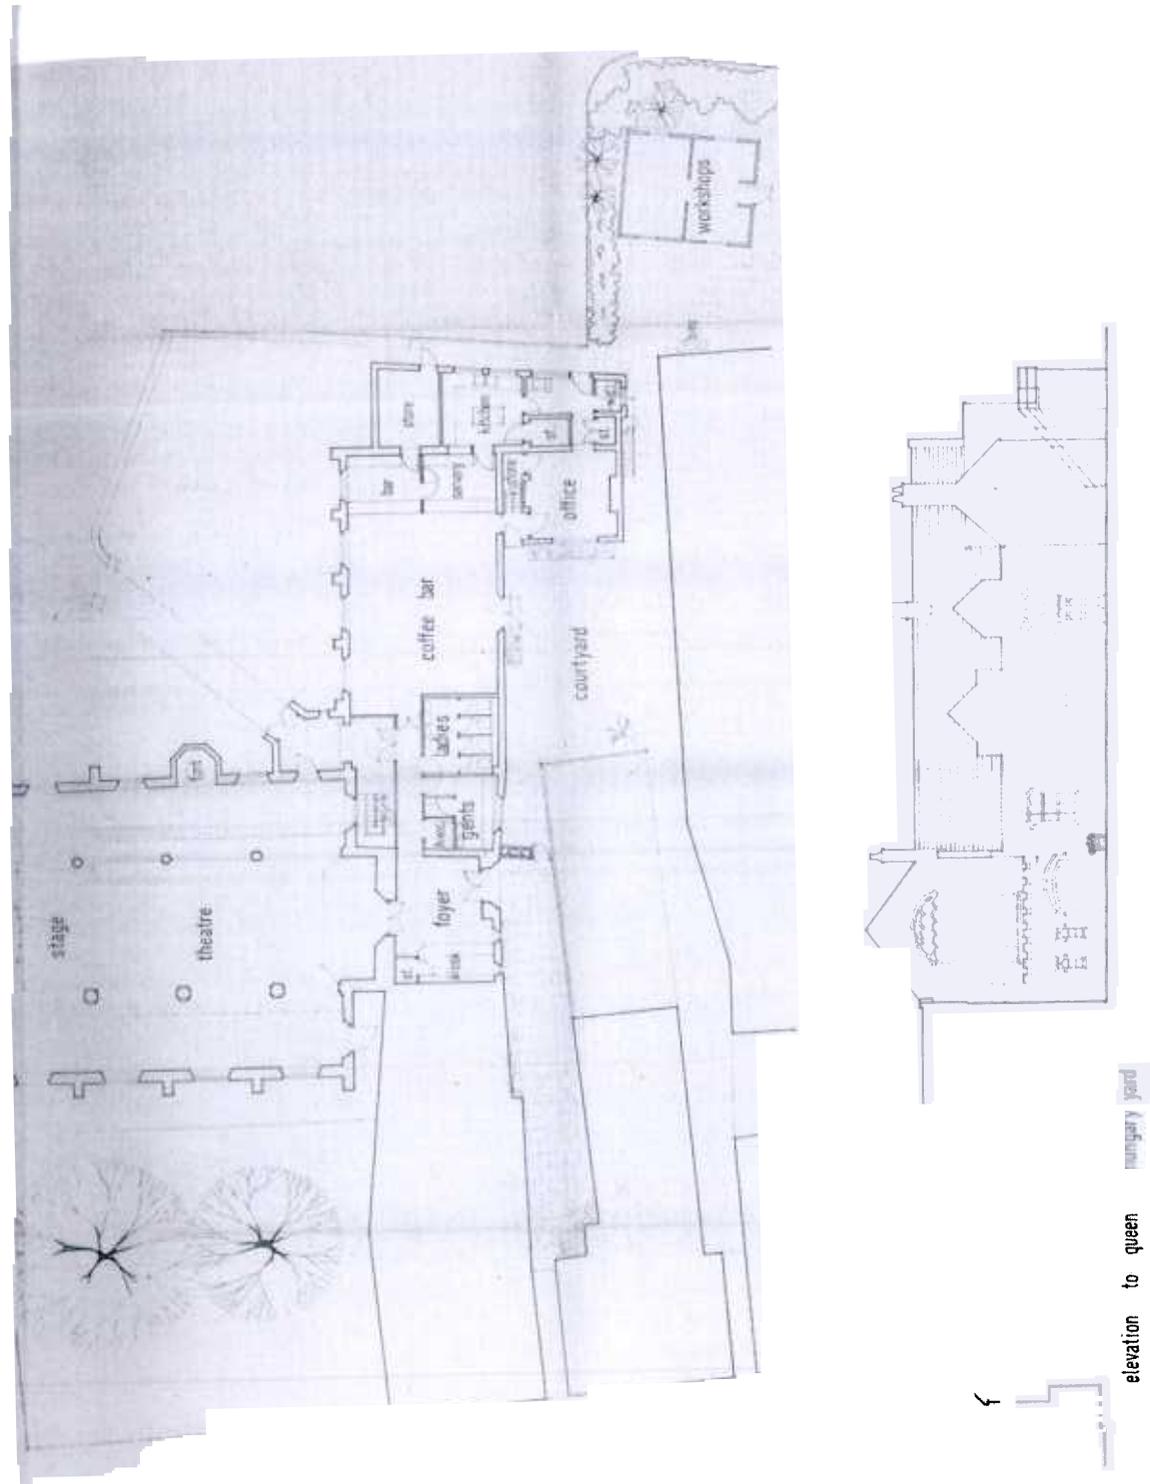
FIG. 9. (en face) St Swithin, plan du rez-de-chaussée. (D'après Paul Edwards)
