## LA RESTAURATION DU CHATEAU ROYAL DU MOYEN AGE A BUDA

The article "Restoration of the Medieval Royal Palace and Castle of Buda" gives a brief summary of the history of this complex of buildings. Following the devastation of the Mongol invasion in 1241-42, King Béla IV of the House of Árpád fortified the country with castles. It was at that time that construction work of the castle, which was mentioned in 1255 for the first time, was started on the hill of Buda. King Sigismund of the House of Luxembourg enlarged the castle considerably, and made it his residence as the Holy Roman Emperor after 1410. King Matthias Hunyadi (Corvinus) embellished the palace in the luxurious style of the Italian Renaissance. After hundred fifty years of Turkish occupation, Buda was recaptured in 1686 by the united Christian armies which had joined forces against the Turks besieging Vienna in 1683. During the long battle the once splendid medieval palace was laid in ruins, and even these disappeared during the construction of the 18-century Baroque palace when the few remainders were covered with debris. The building from the time of Maria Theresa was enlarged in the neo-Baroque style at the turn of t

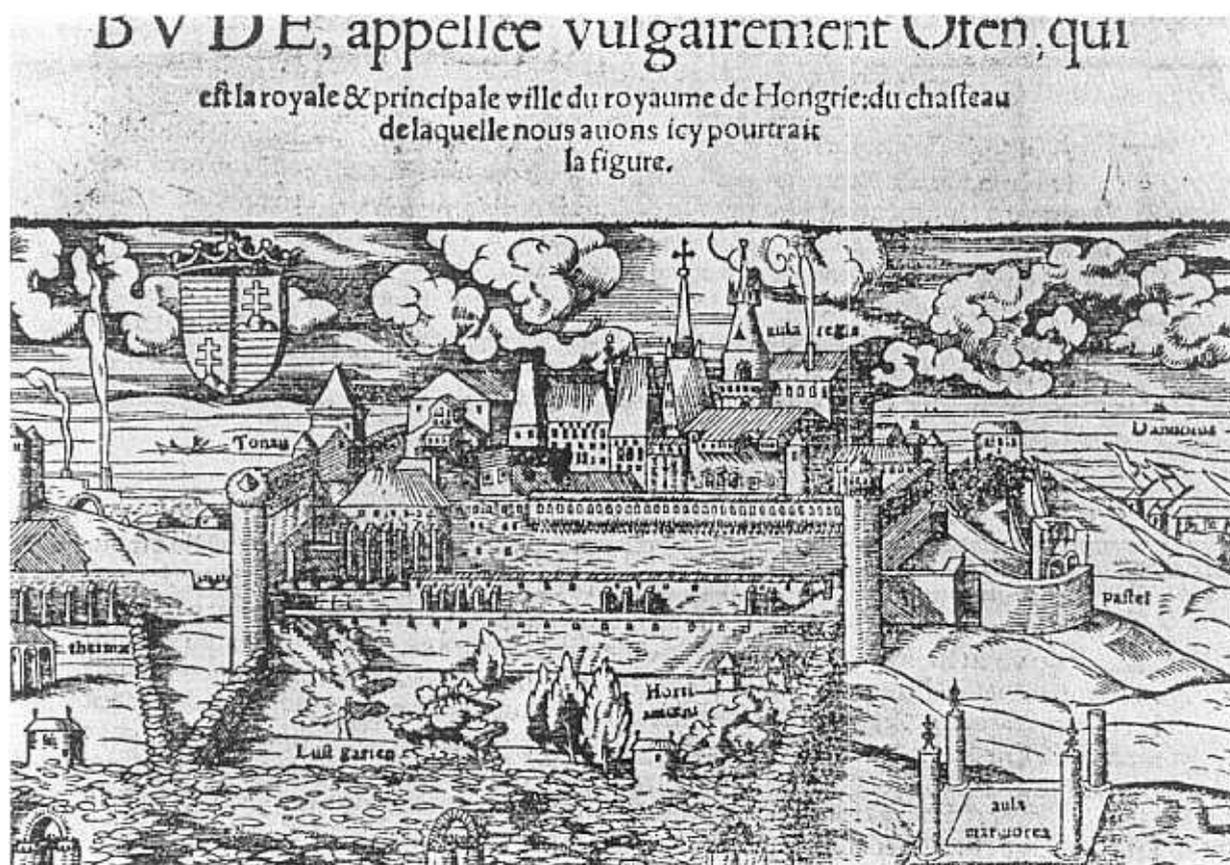
Fig. 2. — Le château royal vu de l'ouest. (Gravure anonyme du milieu du xv<sup>e</sup> siècle.)

Fig. 3. — Le siège du château de Buda en 1684. (Détail de la gravure de L.N.W. Hallart et M. Wening.)

Fig. 2. — The Royal Castle seen from the West. (Anonymous engraving, middle of XVIth Century.)

Fig. 3. — Siege of Buda Castle in 1684. (Detail of engraving by L.N.W. Hallart and M. Wening.)

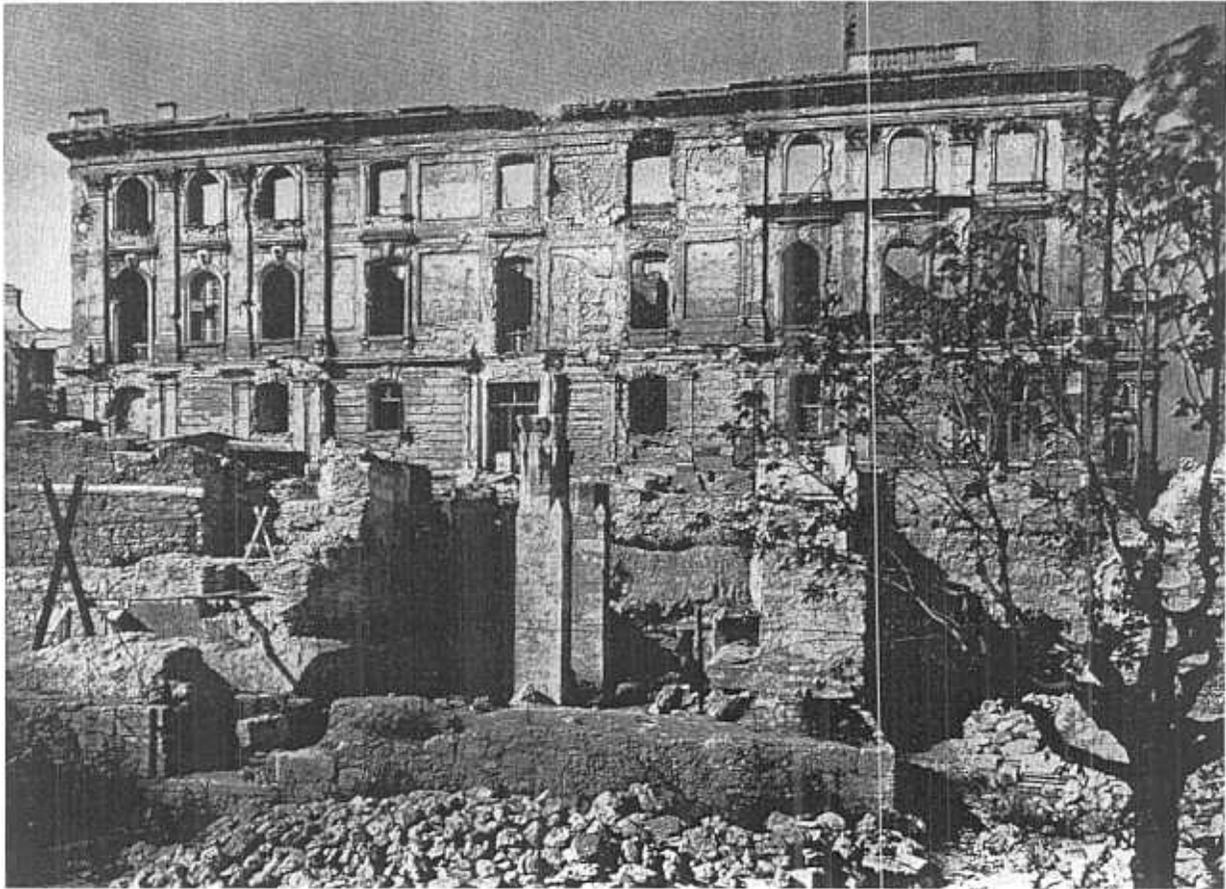
Fig. 6. — La grande salle dégagée du château médiéval.

La grande salle de l'époque de Sigismond, avec son sous-sol aux dimensions intérieures de  $20,2 \times 11,5$  m, donne sur la cour intérieure sud. Le sous-sol, situé plus bas que la cour et couvert d'une immense voûte, est accessible par un escalier passant sous une double porte.

Fig. 6. — The great hall of the mediaeval castle after it had been excavated.

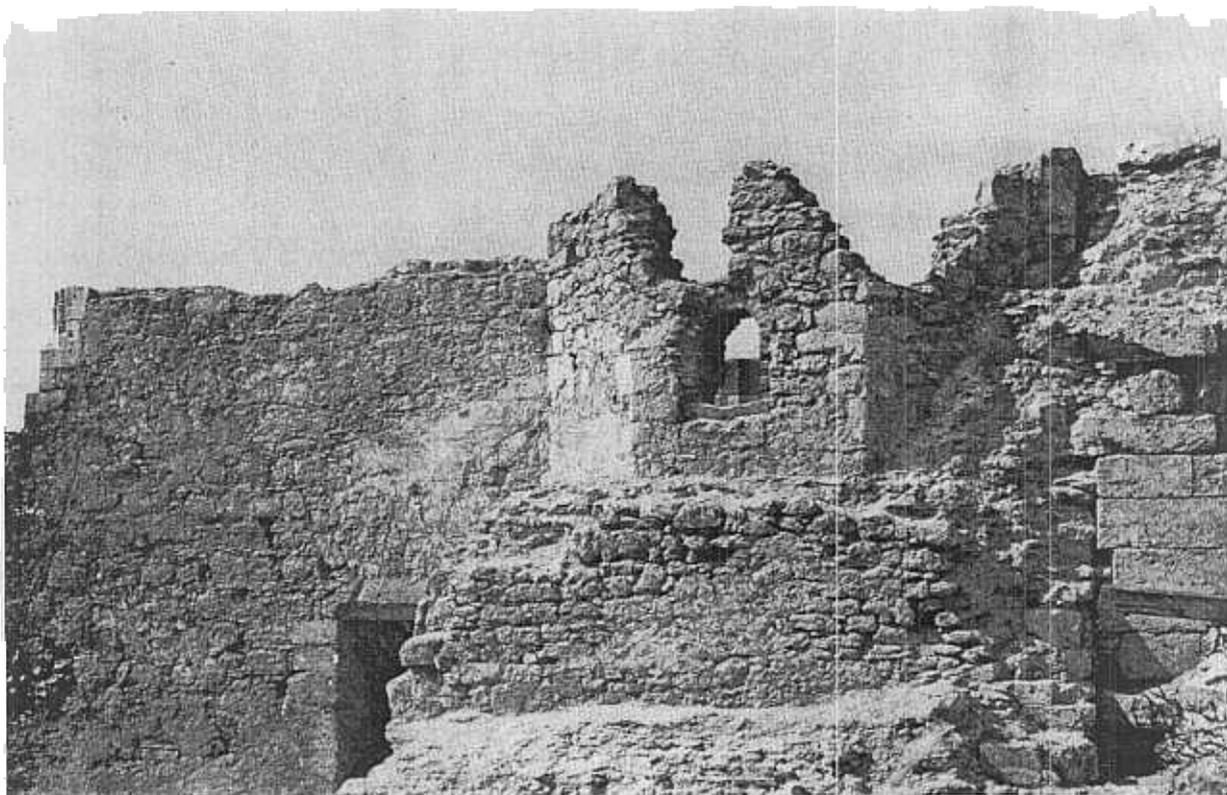
Fig. Les restes extérieurs de la grande salle.

Fig. 7. — External view of the remains of the great hall.

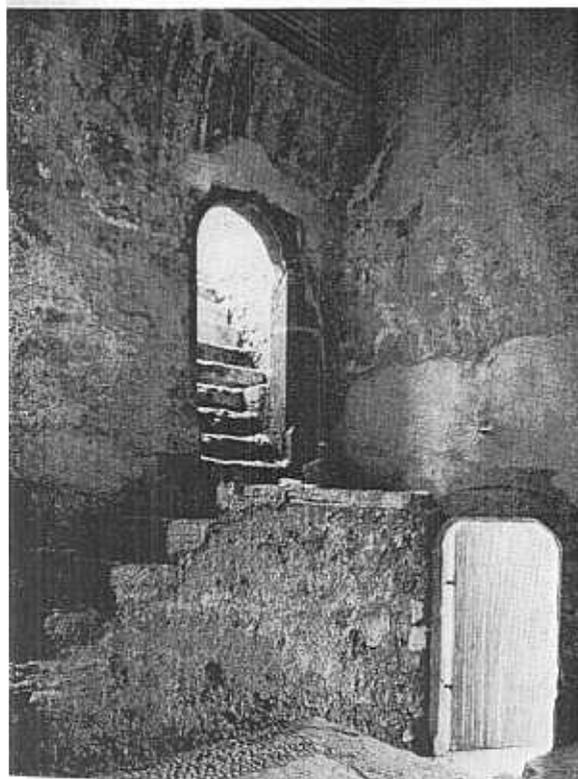
Fig. 8. — Pièces médiévales au rez-de-chaussée.

Fig. 8. — Mediaeval rooms on the ground floor.

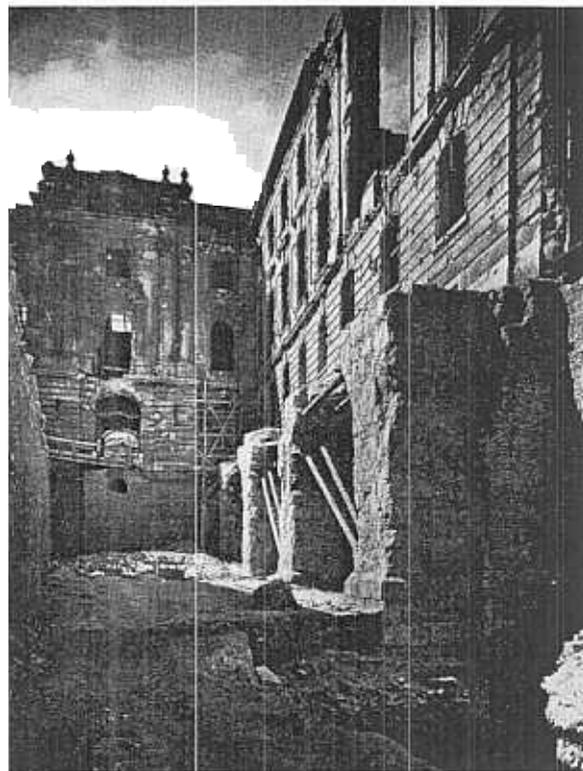
Fig. 9. — L'arcade de la face sud-ouest de la partie du château construite pour Sigismond de Luxembourg. Etat en 1952.

La base de l'édifice baroque se trouve du côté ouest de la cour intérieure, constituée d'un système médiéval de murailles arquées, dont les arcs sont clairement visibles sur toutes les représentations anciennes du château, et dont le système monumental est resté en bon état dans le remblai intérieur. La reconstruction du niveau médiéval de la cour intérieure du côté ouest rendra visibles les restes du palais de l'époque de Sigismond. Ici, nous n'avons fait que conserver les murs retrouvés.

Fig. 9. — The arcade on the south-west wall of the section of the castle built for Sigismund de Luxembourg, as it was in 1952.

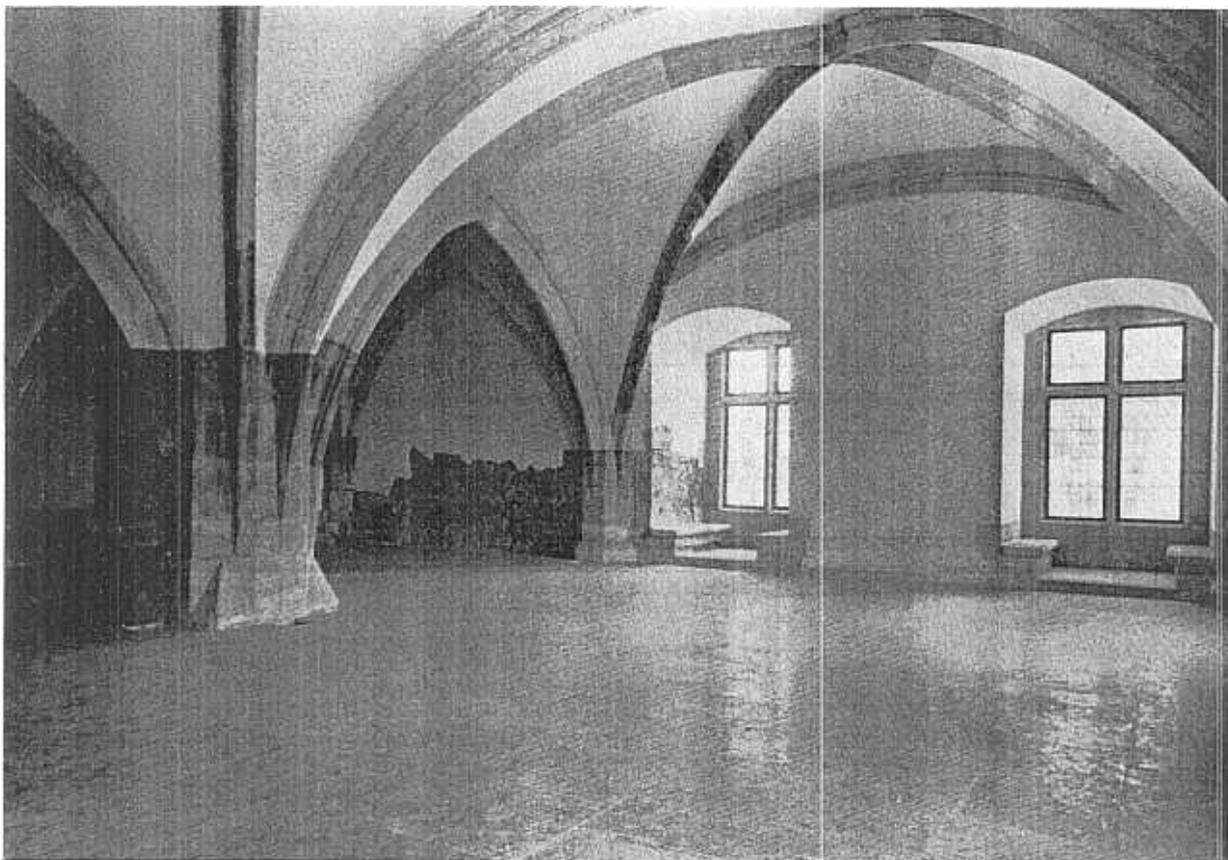
Fig. 10. L'étage de la grande salle après l'anastylose.

de la salle. Enfin et heureusement, une des fenêtres avec une niche à siège subsiste à sa place originale. Tout ceci, — y compris un grand nombre de pièces retrouvées et les encadrements de pierre des fenêtres richement articulés, — a permis de restituer le niveau supérieur de l'espace de la grande salle par anastylose.

Fig. 10. — The upper storey of the great hall after the anastylosis.

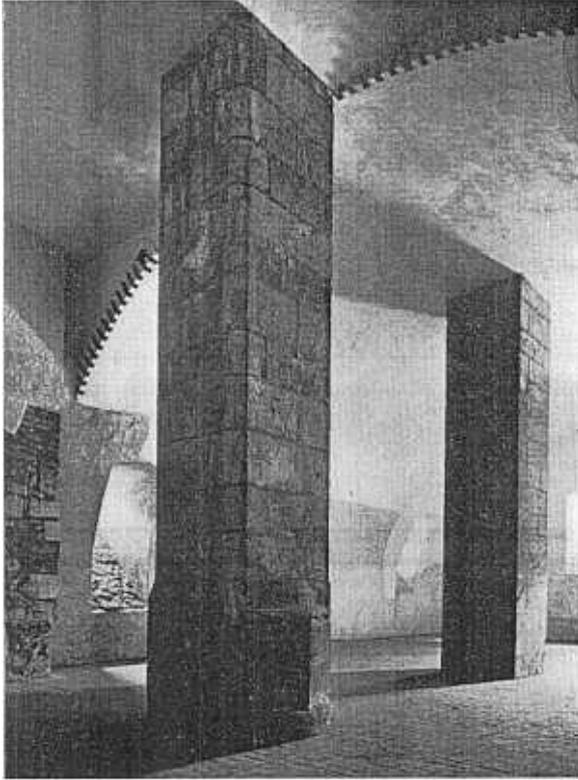
Fig. 11. — Le rez-de-chaussée restitué de la grande salle. (Photo de L. Dobos.)

La margelle du puits trouvé devant le sous-sol est ornée des armes du roi Mathias et de son épouse Béatrice d'Este. Originellement, le sous-sol était probablement couvert d'un plancher de bois; plus tard, d'après les vigoureuses retombées qui subsistent, il fut voûté par un seul berceau énorme, unique en son genre dans tout le pays, dont le caractère fut maintenu lors de la reconstruction de la voûte de briques en 1961. Ici, c'est le crépi grossier qui distingue les parties authentiques des parties de mur et de voûtes complétées, couvertes elles d'un crépi lisse. La voûte de briques est percée par deux piliers en pierre dont le corps carré fut sculpté dans le calcaire dur et qui supportent les voûtes gothiques couvrant la pièce du niveau supérieur.

Fig. 11. — The ground floor of the great hall, restored. (Photo L. Dobos.)

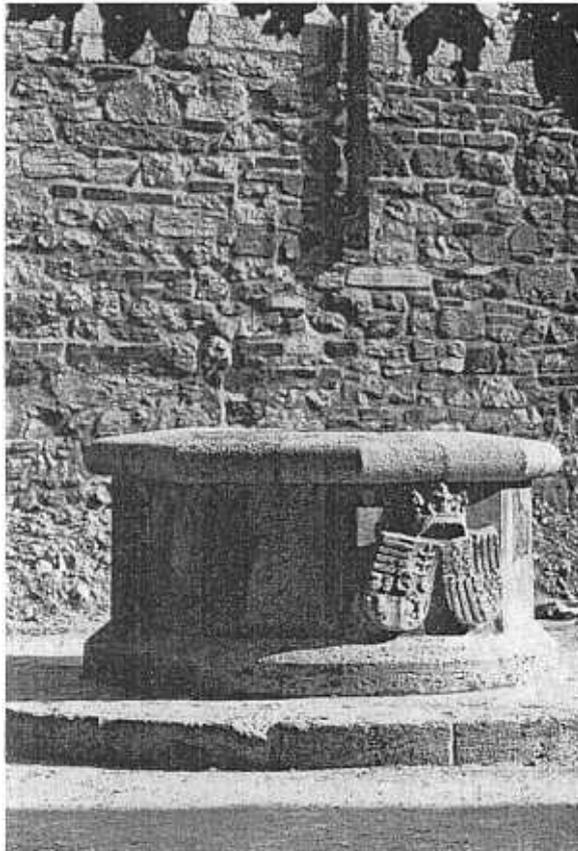
Fig. 12. — Puits de style Renaissance, avec les armes du roi Mathias Corvinus et de Béatrice d'Este.

Fig. 12. — Renaissance style well, with the arms of King Mathias Corvinus and Beatrice d'Este.

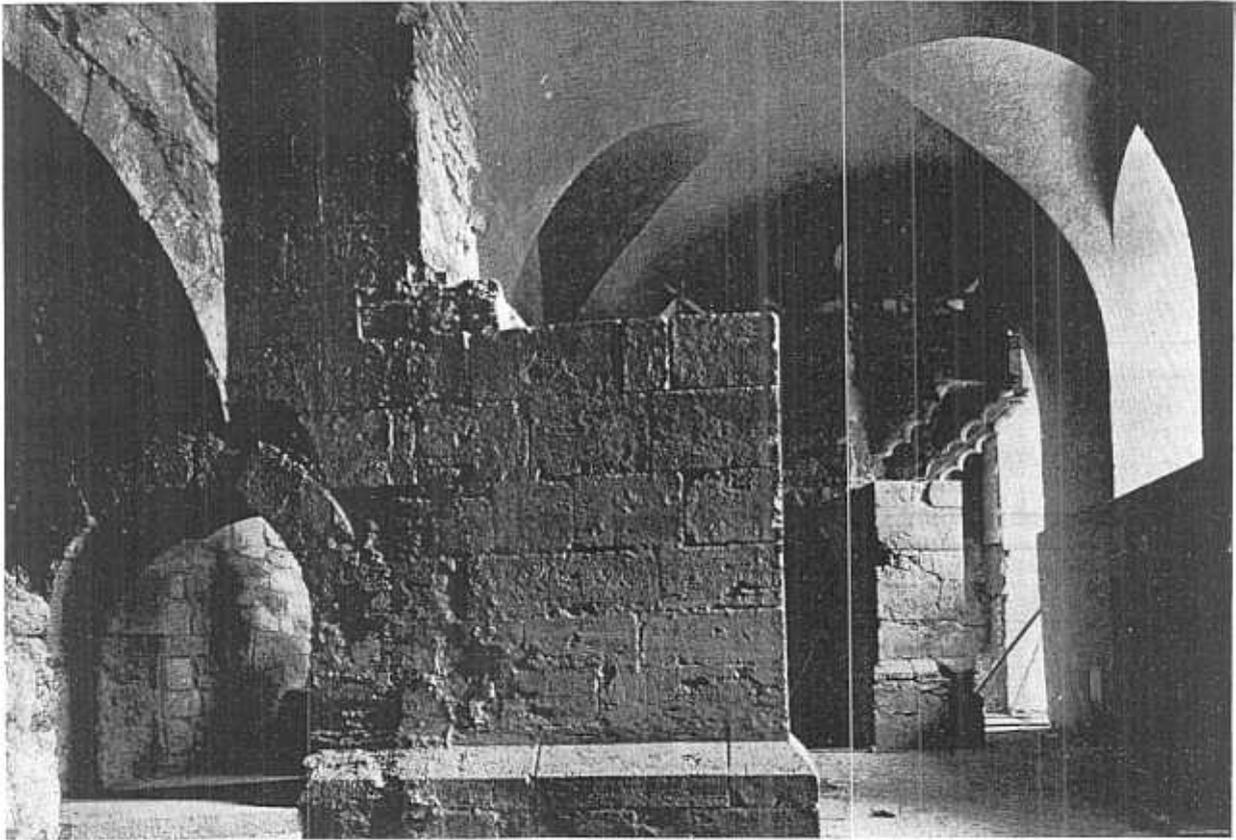
Fig. 13. — Murs du château médiéval avec le balcon restitué.

C'est ici qu'on peut voir une section du mur du palais médiéval en pierre de taille, avec un balcon reconstruit dont les blocs furent retrouvés sur place.

Fig. 13. — Walls of the mediaeval castle, with balcony restored.

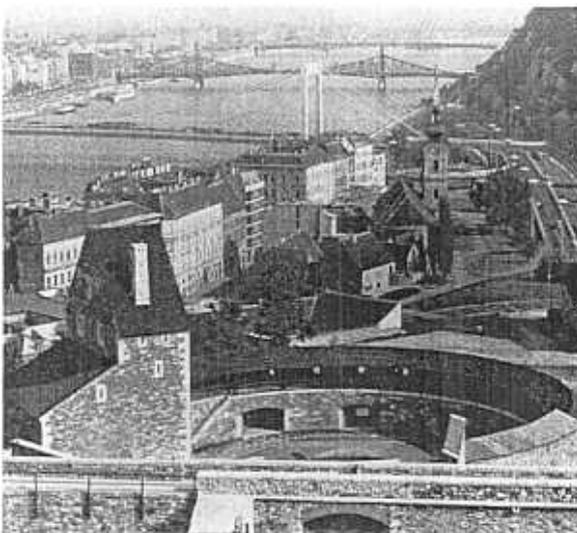
Fig. 14. La grande rondelle du sud et la tour d'entrée restituées.

L'ancienne porte de Kelenföld est aujourd'hui entourée par la Grande Rondelle du sud, d'un diamètre de 40 m, avec son mur circulaire épais de 5 m, comprenant sept canonnières en forme d'entonnoir, une galerie de défense, des meurtrières pour les arquebuses, installées au-dessus de la galerie des canons, dont le niveau correspondait à la digue intérieure. La section des canonnières de la rondelle subsiste; aussi sa hauteur primitive peut-elle être reconnue dans le mur plus haut qui s'élevait derrière elle. Il était nécessaire de rabaisser le terrain de 4 m pour que la rondelle retrouve son aspect monumental des origines. A savoir la base initiale de

De la gorge de cette porte on pénètre, par le donjon mesurant  $11,80 \times 11,78$  m, dans la Grande Rondelle du sud. Les murs de celle-ci sont conservés, sur une hauteur de près de 5 m, par les pavillons du château médiéval qui furent transformés par les commandants militaires étrangers qui les destituaient ainsi de leur noblesse d'autrefois. Ces pavillons ont été utilisés récemment par Haussmann lors de la transformation du château. En démolissant en 1951 les bâtiments endommagés et incendiés en 1944-1945, les restes du moyen âge de la porte à pont-levis pour piétons et cavaliers ont pu être dégagés, de même que la fosse très profonde où nous avons trouvé beaucoup de pierres du cintre de la porte. Les restes furent complétés selon l'état de 1686 fixé par les dessins de Hallart (1951-1952). La porte d'entrée du donjon fut divisée en trois parties comme

Fig. 14. — The great circular hall on the south side, and the entrance tower, both restored.

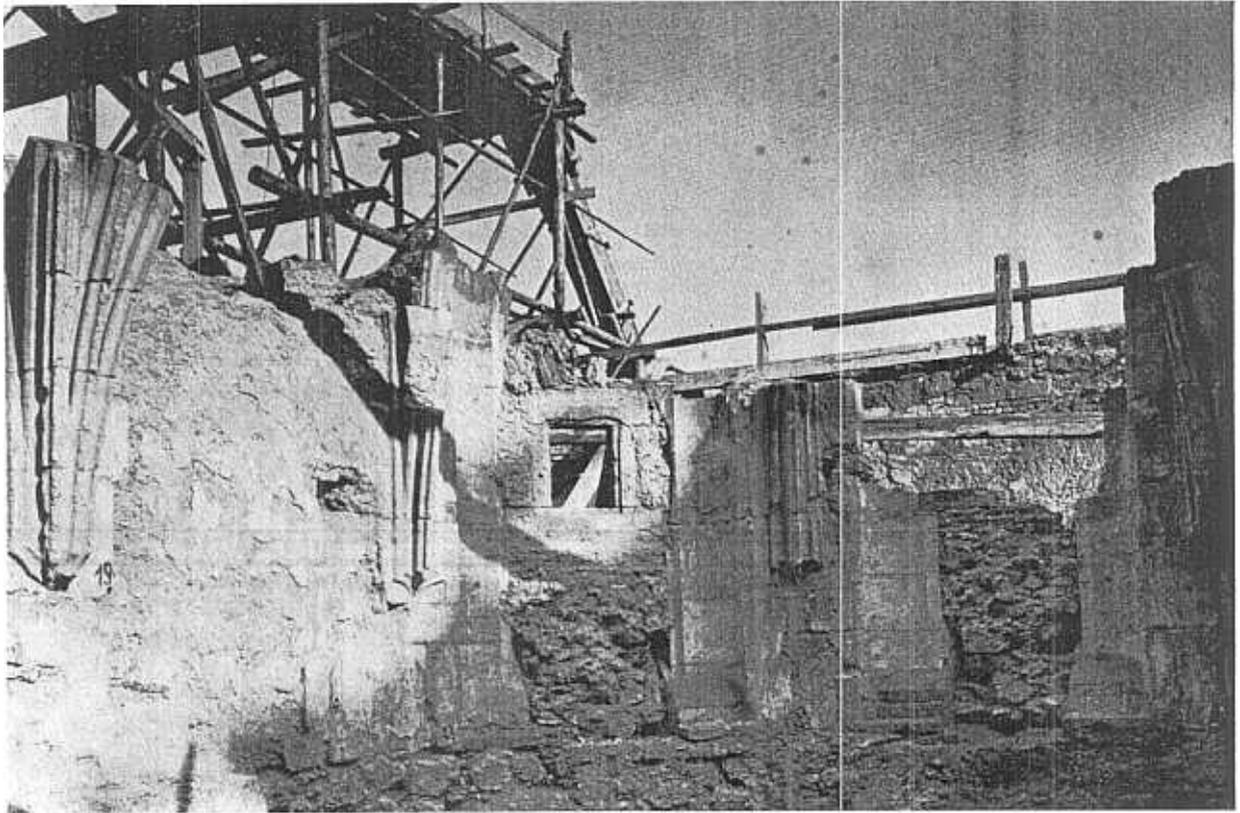
Fig. 15. — La chapelle palatine après son dégagement.

Les murs de la chapelle palatine gothique dégagée dans la cour orientale, sont divisés par des contreforts; son chœur de plan semi-octogonal, orné de fenêtres ogivales, ainsi que son parvis à nervures et à voûte réticulée, ont été retrouvés intacts au cours des fouilles sur quasiment toute leur hauteur.

Fig. 15. — The Palatine Chapel after it had been excavated.

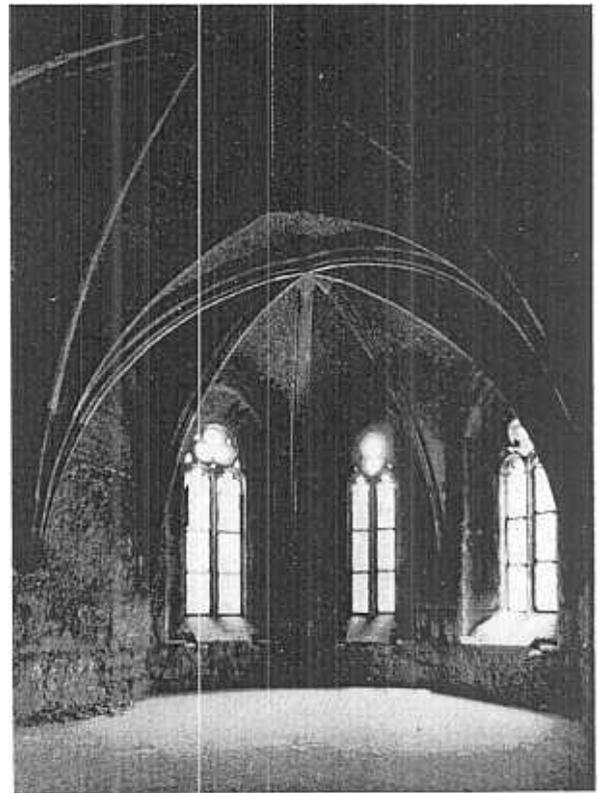
Fig. 16. — L'étage inférieur restauré de la chapelle palatine.

Les retombées et le tiers inférieur des voûtes, les fenêtres et le sol sont également conservés. Ainsi, nous pouvons présenter au moins la partie inférieure de la chapelle royale, — disposée en général sur deux niveaux, — en rétablissant les pièces originales. Une restitution était impossible du niveau supérieur situé à même hauteur que celui de la grande salle et que les étages de la Tour István, étant donné le manque complet de trouvaillles pouvant étayer le crédit scientifique d'une telle reconstruction, les représentations des gravures ne pouvant être au surplus acceptées comme base de complément.

Fig. 16. — Lower storey of the Palatine Chapel, restored.

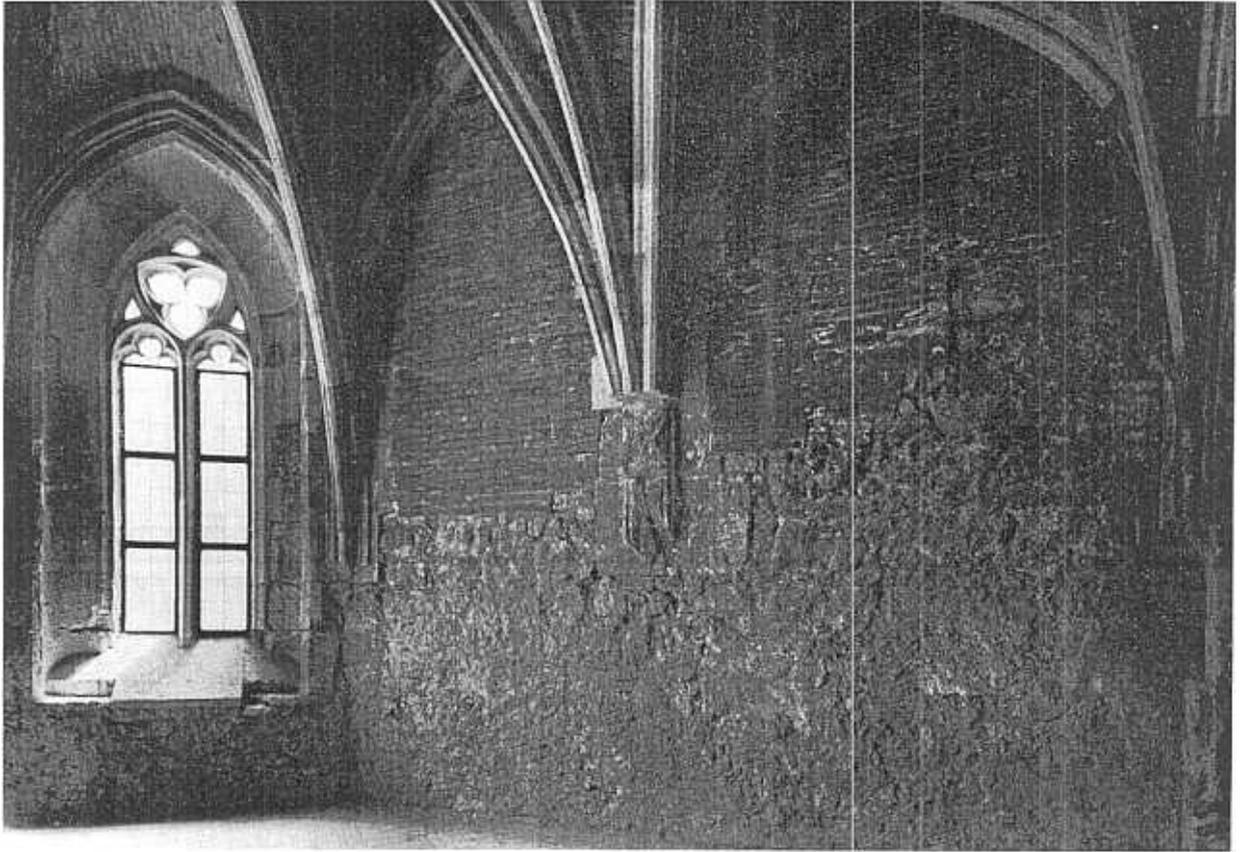
Fig. 17. — L'étage inférieur restauré de la chapelle palatine.

Les fouilles ont mis au jour un grand nombre de nervures de pierre, de clefs de voûte et des pierres d'encadrement de fenêtres, qui permettaient de reconstruire sans équivoque le sous-sol, l'étage qui le surmontait et l'étage inférieur de la chapelle royale de style gothique. Cette reconstruction vient de se terminer.

Fig. 17. — Lower storey of the Palatine Chapel, restored.

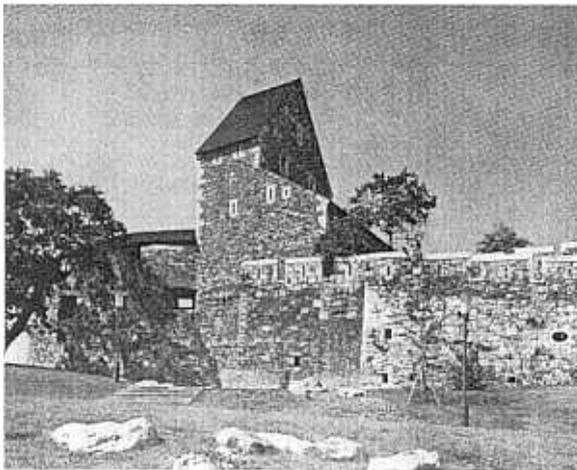
Fig. 18. — Les murs restaurés de la rondelle du sud, de la tour d'entrée et de la lice.

Fig. 18. — Restored walls of the southern circular hall, of the entrance tower and of the lists.

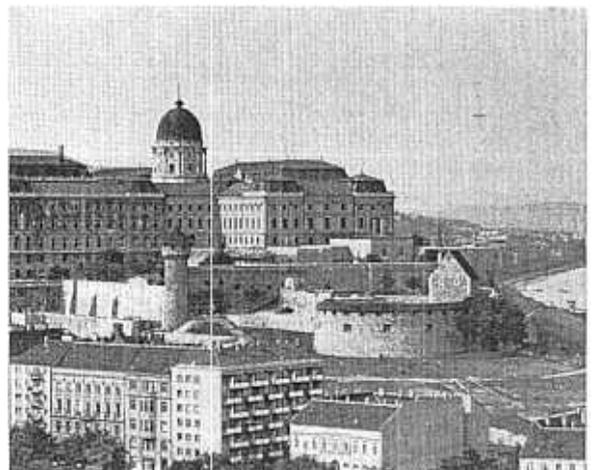
Fig. 19. — Le château royal et la forteresse du moyen âge dans leur état restauré par l'auteur en 1966.

Fig. 19. — The Royal Castle and the mediaeval fortress, restored. (Author's reconstruction, 1966.)
