RECHERCHES SUR LES MORTIERS DU HAUT MOYEN AGE PROVENANT DES PAVEMENTS DES ANCIENS MONUMENTS DE WISLICA

INVESTIGATIONS CARRIED OUT ON EARLY MEDIAEVAL MORTARS IN FLOORINGS FOUND IN RUINED MONUMENTS AT WISLICA

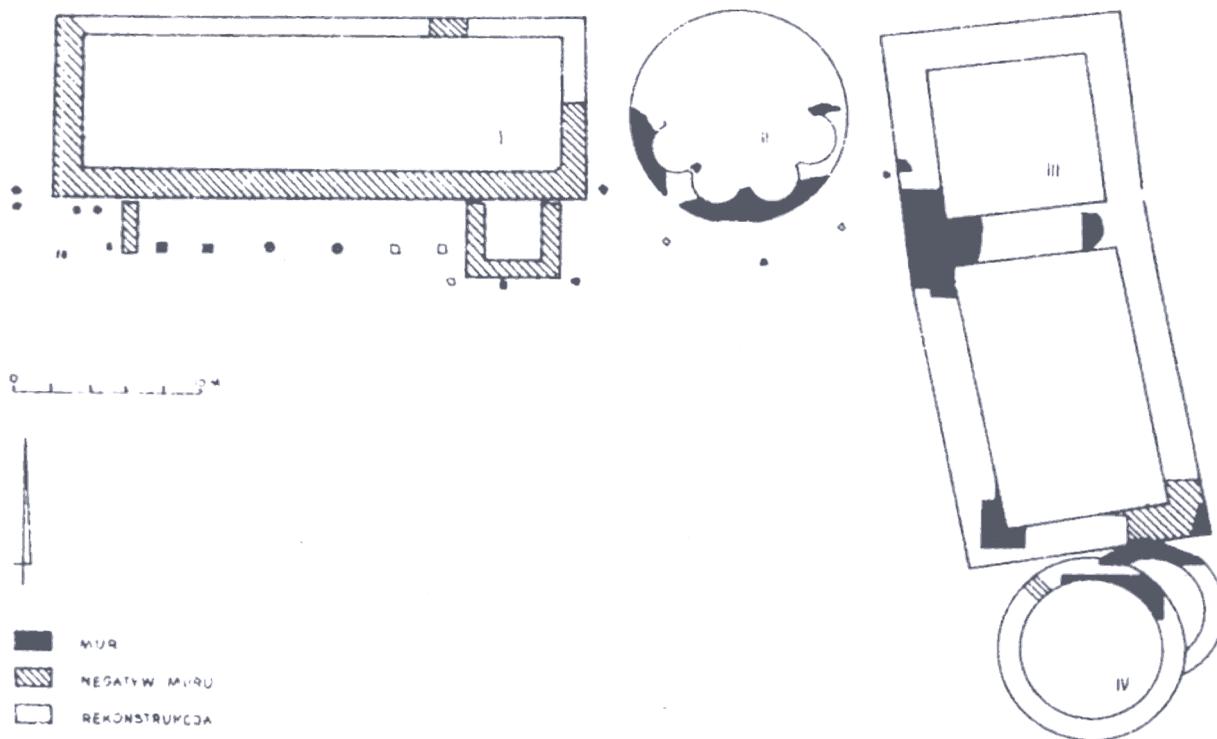
Fig. 1. — Wislica, plan des constructions palatiales du XI^e siècle. Dessin de K. Zielińska, reproduit d'après Z. Wardołowska (6).

Les fouilles archéologiques menées depuis quelques années sur le sommet de l'île de Wislica, sur le site appelé « Château » par le Groupe de Recherches sur le Moyen Age Polonais de l'Université de Varsovie et de Polytechnique de Varsovie, sous la direction du doc. Zofia Wardołowska (7, 8), ont dégagé les restes d'un grand ensemble d'édifices monumentaux et des portions du pavement de la cour. Cet ensemble fut interprété par le doc. Z. Wardołowska comme un complexe palatin dont on connaît actuellement deux ailes (7) (fig. 1).

Fig. 1. — Wiślica, plan of the 11th-Century palace buildings. Drawing by K. Zielińska (reproduced after Z. Wartolowska).

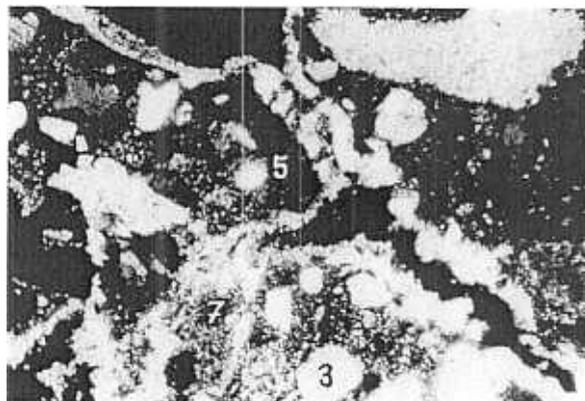
Fig. 2. — Pavement de la cour, couche I/I. 7. Masse carbonatée à grain fin; 3. Grains de quartz; 5. Eclats de céramique; 8. Eclats de carbonate. Nicoles X, agrandissement 150 ×.

Les analyses microscopiques sous lumière transmise polarisée avec un agrandissement de 150 fois ont montré que l'échantillon est formé d'une masse carbonatée brun clair, anisotrope, à grain très fin de taille sub-microscopique. Assez souvent apparaissent des conglomérats de grands cristaux de calcite, formés par la carbonatation de CaO. Des grands cristaux de calcite apparaissent également autour des grains de la matière de remplissage et sur les bords des pores. Dans ce mortier, le rôle de matière de remplissage est joué par de gros grains de quartz arrondis, avec une absorption de la lumière ondulatoire et de construction parfois en mosaïque, et des éclats de quartzite moins nombreux. On a aussi remarqué la présence dans la masse du mortier d'assez nombreux éclats de calcaire avec des traces d'origine organogénétique, de rares débris de céramique brune et de très petits grains allongés de charbon noir opaque (fig. 2, 3, 4).

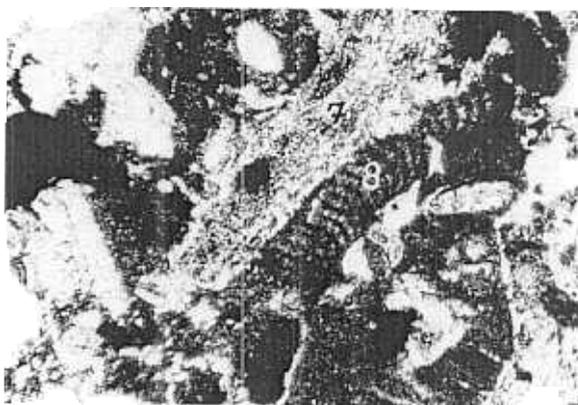
Fig. 3. — Pavement de la cour, couche I/I. 7. Masse de carbonate à grain fin; 8. Eclat organogénétique. Nicoles X, agrandissement 150 ×.

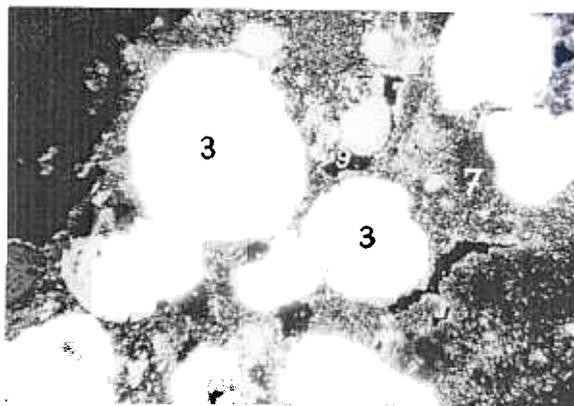
Fig. 4. — Pavement de la cour, couche I/I. 3. Grains de quarts; 7. Masse de carbonate à grain fin; 9. Cercles de calcite autour des pores. Nicoles X, agrandissement 150 ×.

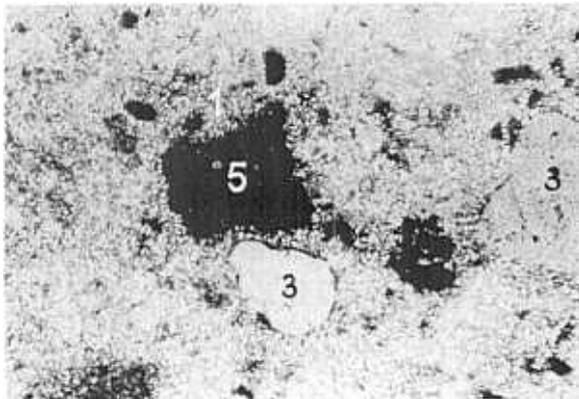
Fig. 5. — Pavement de la cour, couche II/I. 1. Masse de gypse à cristaux fins; 3. Grains de quartz; 5. Grands éclats de céramique; 8. Eclat de carbonate. Nicoles X, agrandissement 100 ×.

La pellicule extérieure d'une des surfaces des échantillons de la couche II/I présente un autre caractère. C'est un mortier de chaux de composition semblable au mortier de la couche I/I. Son épaisseur est infime, ce qui prouve le passage immédiat du mortier de chaux au mortier de plâtre (fig. 5, 6).

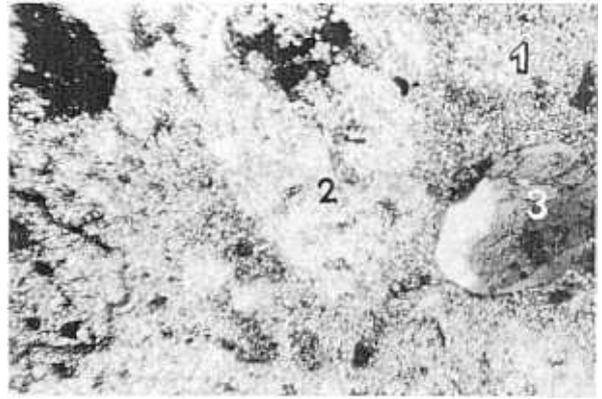
Fig. 6. — Pavement de la cour, couche II/I. 1. Masse gypseuse à cristaux fins; 2. Grand grain de gypse; 3. Grain de quartz; 4. Pores. Nicoles X, agrandissement 150 ×.

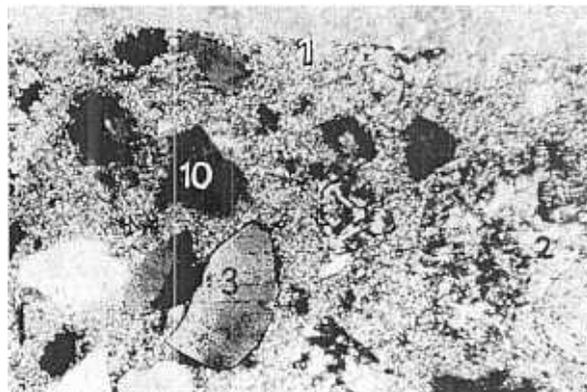
Fig. 7. — Pavement de la cour, couche III/I. 1. Masse de gypse à cristaux fins; 2. Grands cristaux de gypse; 3. Grain de quartz; 5. Céramique; 10. Grain de feldspath. Nicoles X, agrandissement 150 \times .

L'analyse microscopique a montré que ce mortier est formé d'une masse gypseuse anisotrope à grain fin, où se trouvent de grands cristaux de gypse, souvent fortement détruits, et parfois des conglomerats de calcite à petits cristaux. Dans la matière de remplissage se trouvent également de nombreux grains de quartz arrondis, parfois de construction en mosaïque et avec absorption de la lumière ondulatoire, et des éclats de quartzite et de calcaire d'origine organogénétique. En petite quantité on aperçoit encore des grains de feldspath et des débris de céramique brune (fig. 7, 8).

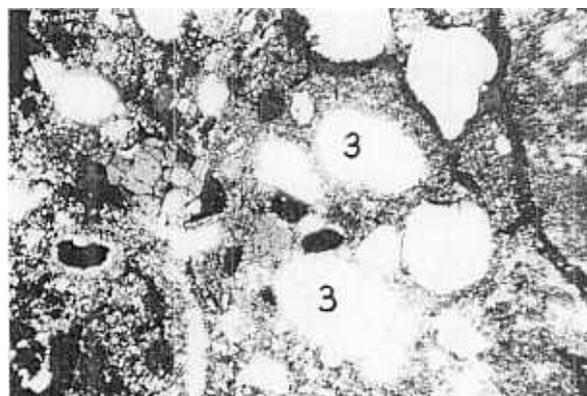
Fig. 8. — Pavement de la cour, couche III/I. 1. Masse de gypse à cristaux fins; 3. Grains de quartz; 4. Pores. Nicoles X, agrandissement 150 \times .

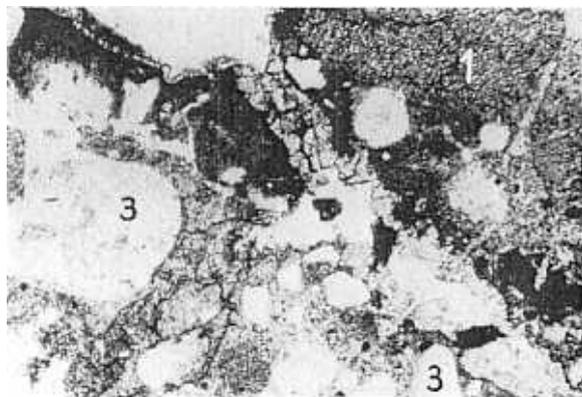
Fig. 10. — Pavement de la cour, couche IV/I. 1. Masse de gypse et chaux à cristaux fins; 3. Grains de quartz. Nicoles X, agrandissement 150 ×.

L'analyse au microscope a montré que le mortier étudié se compose surtout d'une masse carbonato-gypseuse anisotrope à grain fin. La matière de remplissage est formée de nombreux grains de quartz, avec absorption de la lumière ondulatoire, et de grains moins nombreux de feldspath bien arrondis (plagioclases et microcline). Apparaissent également des éclats de calcaire d'origine organogénétique (fig. 9, 10).

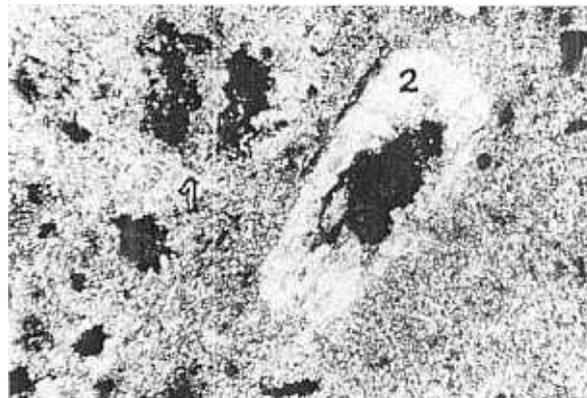
Fig. 11. — Pavement de la cour, couche V/I. 1. Masse de gypse à cristaux fins; 2. Cristaux de gypse; 5. Grains de céramique. Nicoles X, agrandissement 100 ×.

Après dissolution dans 2 n HCl, le résidu — étudié à l'aide d'une loupe binoculaire d'agrandissement 100 fois — se compose de grains de quartz arrondis à surface corrodée, de teinte blanche laiteuse, de rares grains de feldspath de teinte blanche et de petits conglomerats sombres de combinaisons ferrugineuses. L'analyse au microscope a montré que le mortier se compose principalement d'une masse gypseuse anisotrope à grain très fin, partiellement transparente, où apparaissent des grains dispersés sub-microscopiques de carbonates. S'y trouvent de nombreux grands cristaux de gypse fibreux, dispersés sans ordre, fortement détruits. Les grains de quartz, relativement peu nombreux, présentent parfois une construction en mosaïque avec une absorption de la lumière ondulatoire. Dans la masse gypseuse se trouvent aussi de grands éclats de calcaire d'origine organogénétique. On a aussi remarqué la présence de fragments de céramique brune et des petits grains allongés de charbon noir opaque (fig. 11, 12, 13).

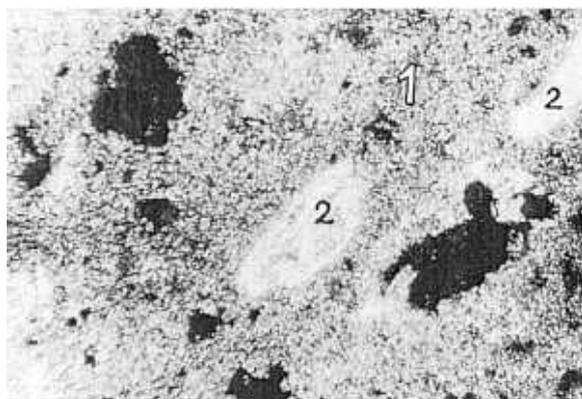
Fig. 12. — Pavement de la cour, couche V/I. 1. Masse de gypse à cristaux fins; 2. Grands cristaux de gypse; 5. Grains de céramique. Nicoles X, agrandissement 150 ×.

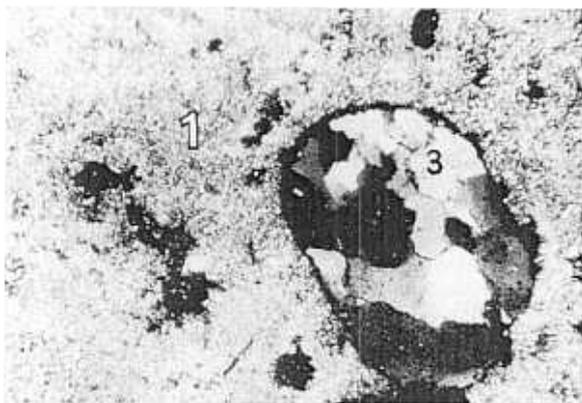
Fig. 13. — Pavement de la cour, couche V/I. 1. Masse de gypse à cristaux fins; 3. Grain de quartz à construction en mosaïque. Nicoles X, agrandissement 150 ×.

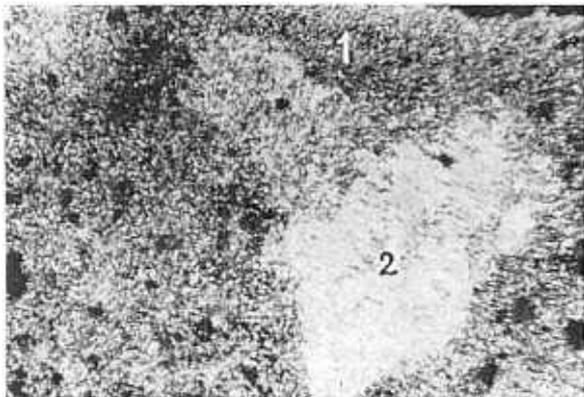
Fig. 14. — Pavement décoré de la 1^{re} église romane. 1. Masse de remplissage de gypse; 2. Grand cristal de gypse. Nicoles X, agrandissement 150 ×.

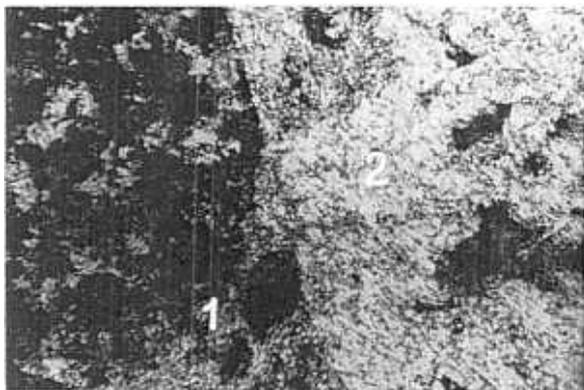
Fig. 15. — Pavement décoré de la 1^{re} église romane. 1. Masse de remplissage de gypse; 2. Grand cristal de gypse de construction fibreuse, partiellement délavée. Nicoles X, agrandissement 100 ×.

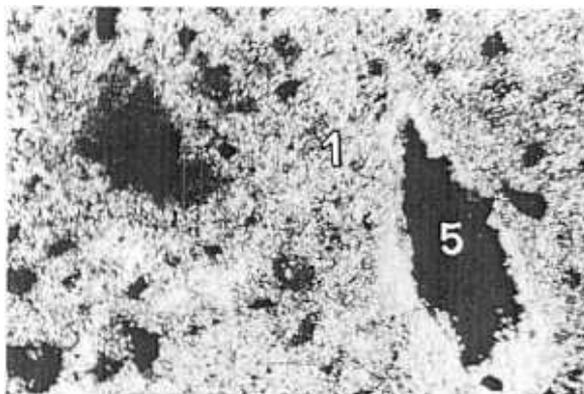
Fig. 16. — Pavement décoré de la 1^{re} église romane. 1. Masse de remplissage de gypse; 4. Pores; 5. Grand éclat de céramique. Nicoles X, agrandissement 150 ×.

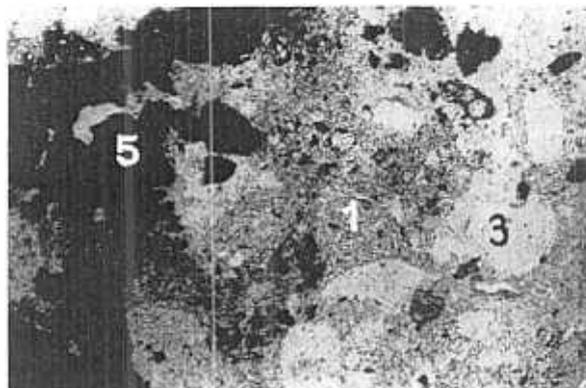
Fig. 17. — Pavement décoré de la 1^{re} église romane. 1. Masse de remplissage de gypse; 3. Grains fins de quartz; 5. Grand éclat de céramique. Nicoles X, agrandissement 150 X.

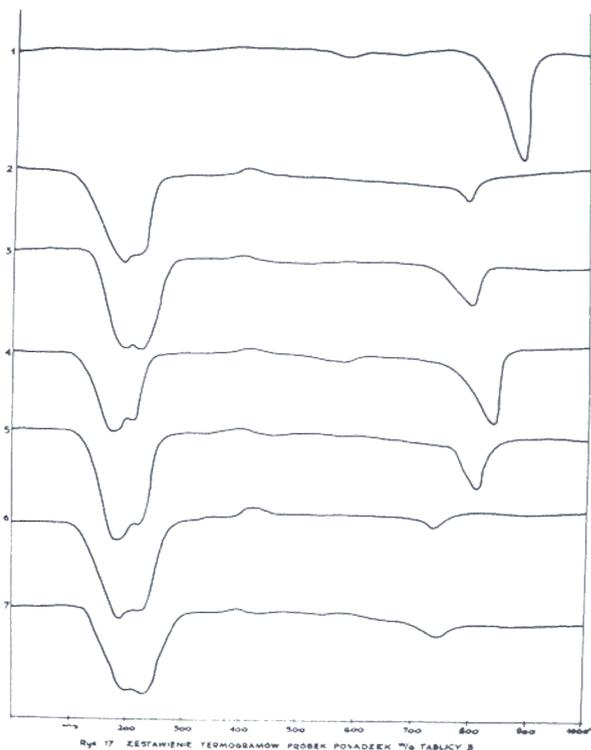
Fig. 18. — Thermogrammes des échantillons du pavement d'après le tableau 3.

Les résultats de l'analyse thermo-différentielle sont présentés dans le tableau 3 et illustrés par des thermogrammes (fig. 18). L'analyse thermo-différentielle a confirmé les résultats des analyses chimiques et microscopiques et a prouvé que les mortiers ne comportent pas de substances organiques. Le thermogramme de la couche I du pavement présente un fort effet endothermique avec un minimum à la température de 880° C, lié à la décomposition du carbonate de chaux. Assez nettement marqué est également l'effet endothermique à la température de 575° C, illustrant la transformation polymorphique du quartz. Les thermogrammes de 2 à 7 sont assez proches. Le double effet endothermique sur les thermogrammes 2, 7, avec des minima aux températures de 180-200° C et 215-230° C, prouve la présence du plâtre $\text{CaSO}_4 \cdot 2\text{H}_2\text{O}$ et est lié à une déshydratation graduelle : à la température de 180-200° C se dégage une molécule et demi d'eau, à la température de 215 et 230° C la molécule et demi d'eau restante. L'effet exothermique avec des maxima aux températures de 390-420° C illustre une reconstruction de la structure gypseuse en anhydride. Le second effet endothermique avec des minima aux températures de 740-880° C est lié à la décomposition du carbonate de chaux. Le déplacement du minimum de l'effet dépend de la quantité de carbonate de chaux existant dans le mortier. Quand la quantité de CaCO_3 est petite, le minimum de l'effet se déplace vers les températures plus basses.

L'effet endothermique indiqué sur le thermogramme 4 à la température de 570° C est causé par la forte teneur en quartz. Le très faible effet endothermique visible sur le thermogramme 7 à la température de 640° C peut être causé par une faible teneur en substances argileuses. Dans tous les échantillons de pavement étudiés, les composantes actives thermiques dans le champ de température entre 20 et 1.000° C sont : le plâtre $\text{CaSO}_4 \cdot 2\text{H}_2\text{O}$ et le carbonate de chaux, apparaissant en quantités diverses.
