CONTRIBUTION A L'ETUDE DE L'EFFICACITE DE LA CONSOLIDATION DES PIERRES

Depuis une vingtaine d'années, sous l'égide des responsables de la sauvegarde des monuments, le laboratoire de chimie du Musée National à Poznań (Pologne), en collaboration avec les instituts universitaires et techniques, étudie l'application de différentes substances à la conservation des monuments et des objets en pierre. De nombreuses publications ont présenté ces recherches. Nous tentons ici d'en synthétiser les résultats.

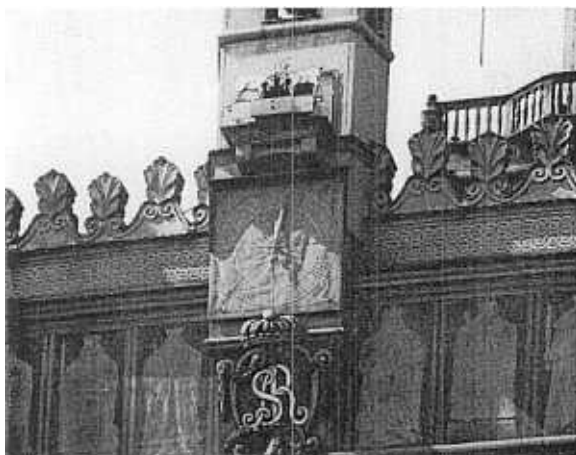
Fig. 1 b. — Hôtel de Ville à Poznań. Fragment de la façade.

Fig. 1 c-d. — Hôtel de Ville à Poznań. Fragment de la fontaine.

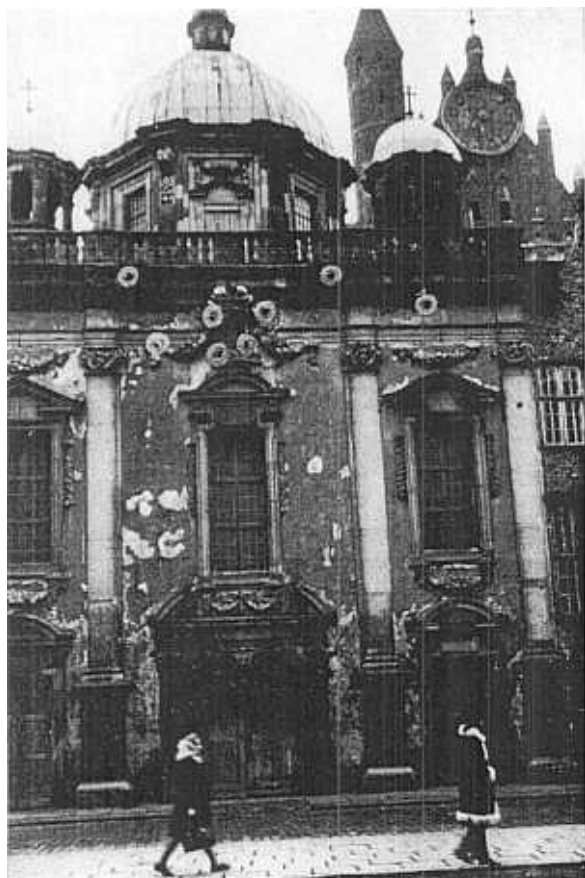
Fig. 5 a. — La Chapelle Royale à Gdańsk. Marque des prises d'échantillons.

e) *Une pierre de Gersheim réparée au moyen de mastic à base de fluosilicates,*

— monument : sculptures architecturales de la chapelle Royale à Gdańsk,

— pierre : grès siliceux,

— symptômes : taches humides entourées de pierre désagrégée;

— échantillons :

1. mastic,
2. pierre désagrégée.

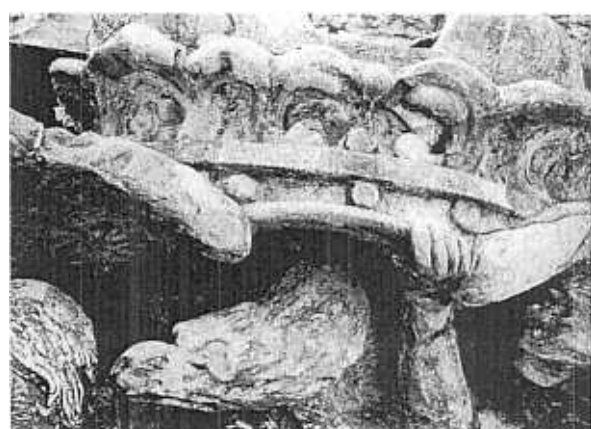
Fig. 5 d. — La Chapelle Royale à Gdańsk. Détail pendant la conservation. Complété plusieurs fois de mortiers.

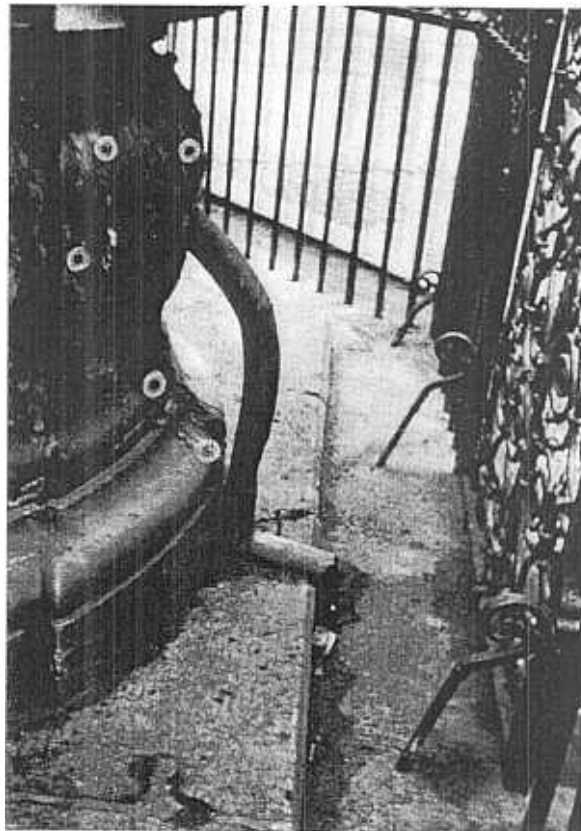
Fig. 6 b. — La fontaine de Neptune à Gdańsk. L'échantillonnage.

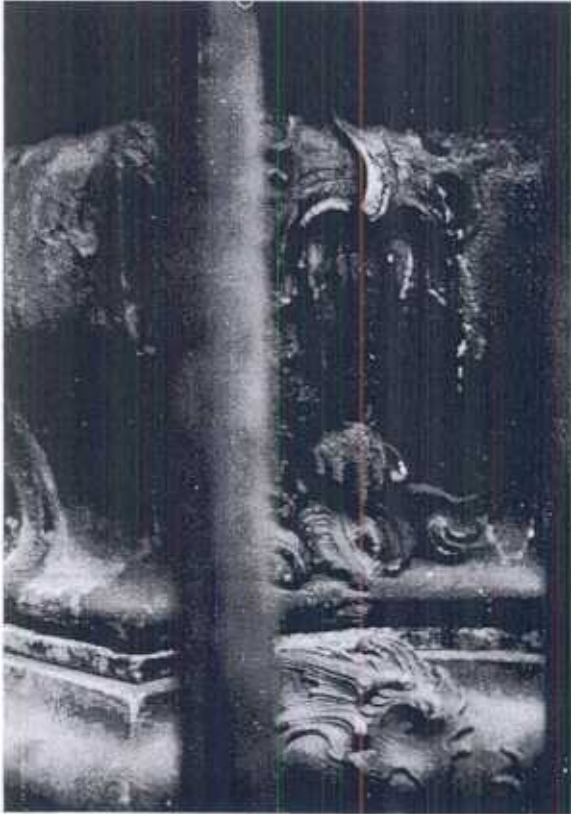
Fig. 6 c à k. — La fontaine de Neptune à Gdańsk : c) Les symptômes d'altération; d) Aspect général; e k) Détails.
