LOS MONUMENTOS DE ADOBE EN EL PERU Y LOS CASOS DE
RESTORACION EFECTUADOS EN LA ZONA DE CUSCO

ROBERTO SAMANEZ ARGUMENTO^X

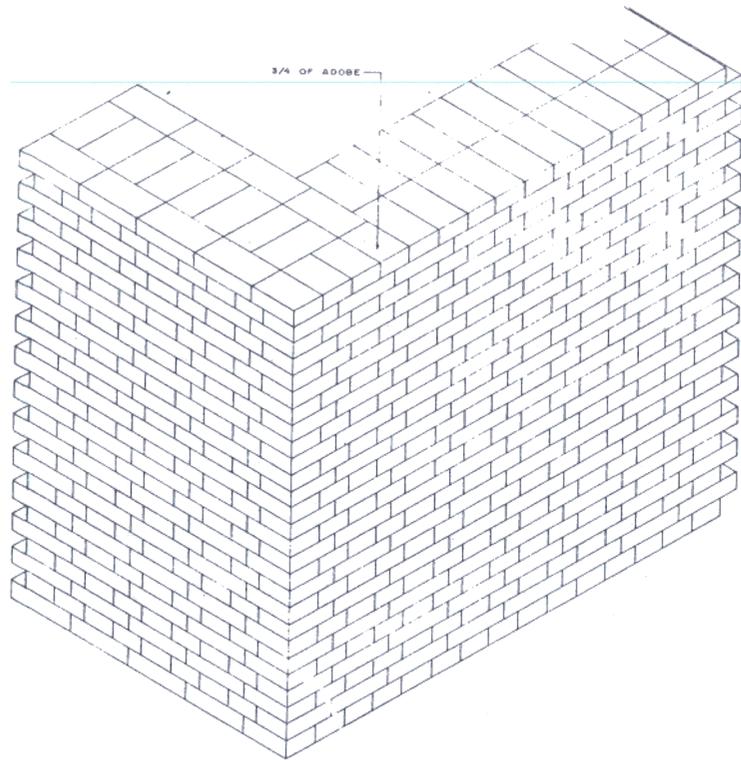
WALL CONSTRUCTED BY TRADITIONAL
IMPROVED METHODS.

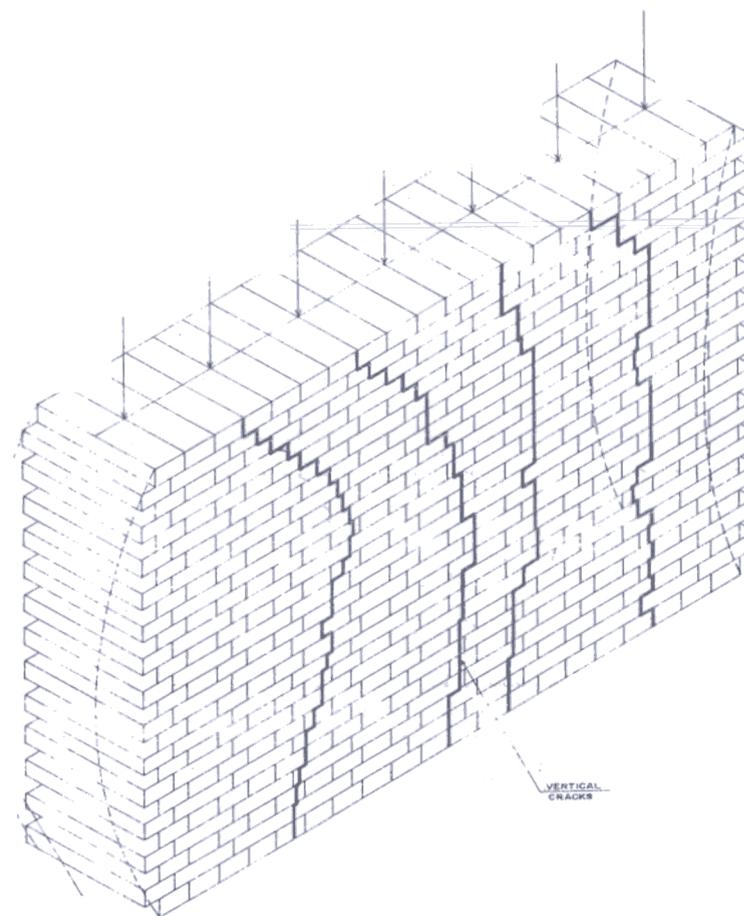
- Cuando se presentan pandeos y fisuras verticales, se trata de una falla a la comprensión. La resistencia de un muro de adobe ante la comprensión vertical depende de las características mecánicas del adobe y del mortero de unión. Cabe citar que las experiencias realizadas demuestran ^{que} los muros con adobes y mortero estabilizado con asfalto o cemento tienen un 25% más de resistencia a la comprensión. (Fig. 1).

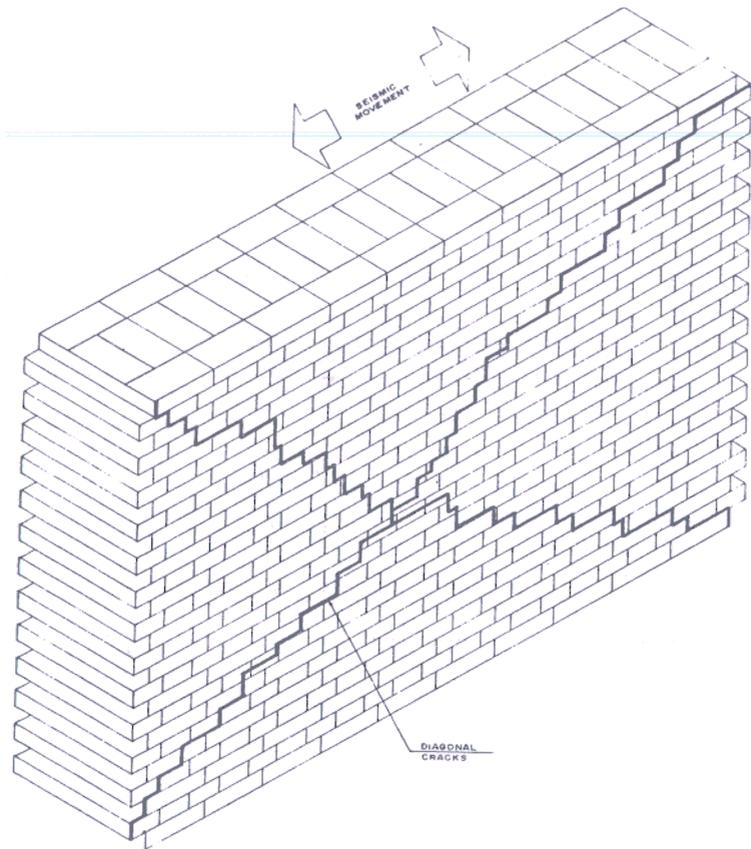
FIGURE 2

- Cuando se producen fisuras diagonales que en forma escalonada acompañan las juntas entre los adobes, se trata de una falla por esfuerzo cortante producida por las cargas laterales, paralelas al plano del muro que caracterizan a las ondas sísmicas (Fig. 2).

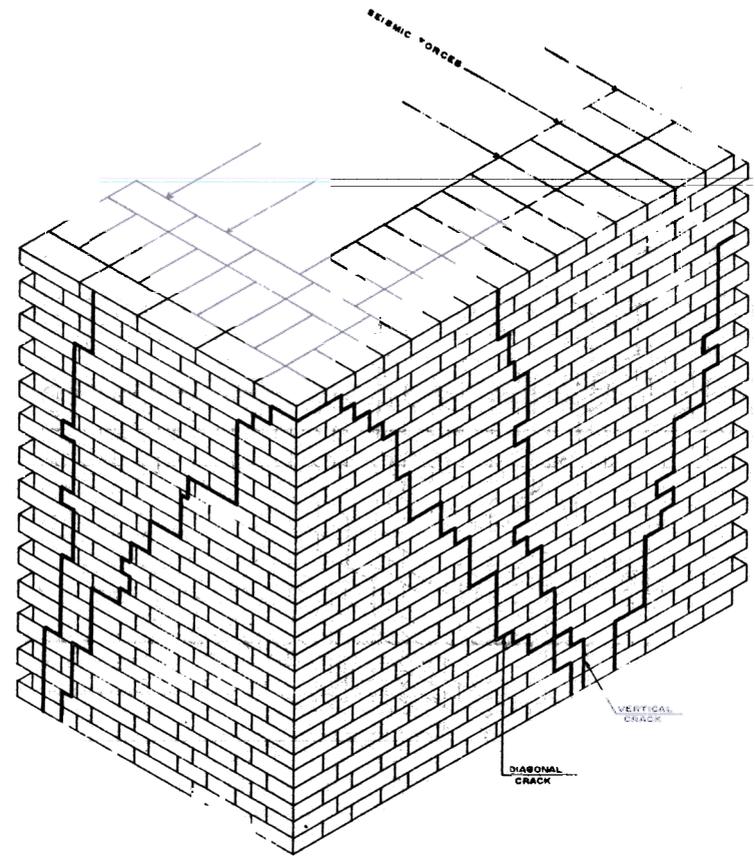
FIGURE 3

- Cuando la acción de las ondas sísmicas es perpendicular al plano del muro, se producen cargas laterales que ocasionan grietas diagonales desde la parte superior del encuentro de dos muros perpendiculares. También se producen grietas verticales en la parte central de un muro trabajado en sus extremos con otros muros. (Fig. 3).

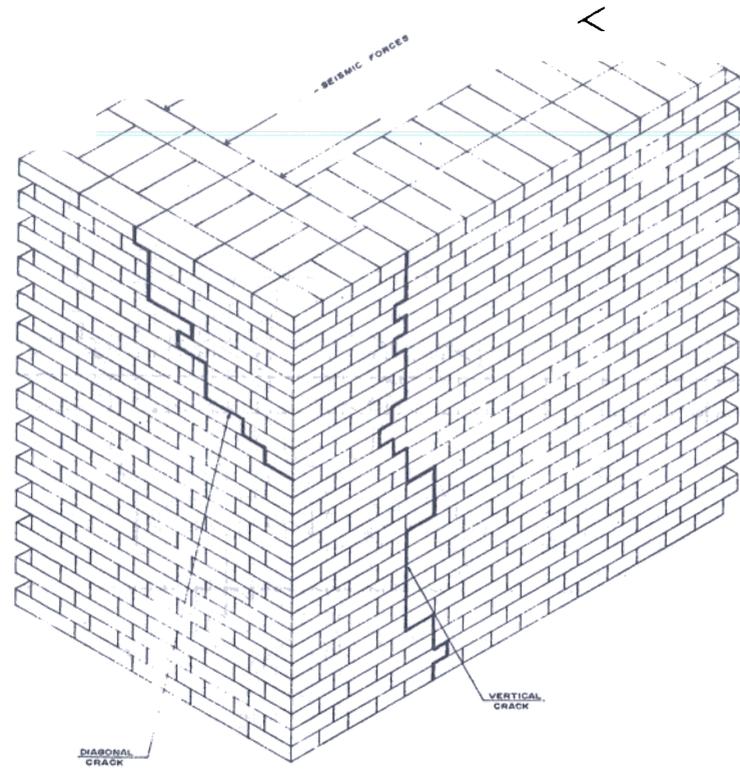
FIGURE 4

En el encuentro de dos muros perpendiculares, las fuerzas laterales que ocasionan los sismos producen una falla por tracción que se caracteriza por la separación de los muros formando una grieta vertical. También se puede presentar una grieta diagonal en la esquina superior del muro, indicando una falla por flexión ocasionada por los esfuerzos perpendiculares a uno de los muros y paralelos al otro. (Fig. 4).

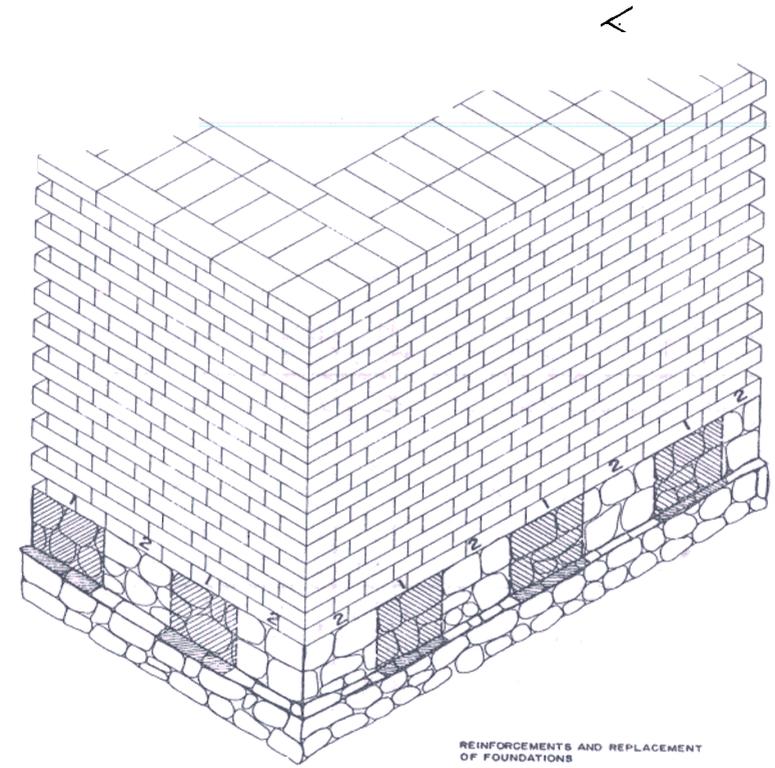
FIGURE 5

Calzadura de Cimientos.— Se efectúa para mejorar las características de la cimentación, que puede presentar insuficiencias en cuanto al mortero utilizado para aglutinar las piedras o en el propio dimensionamiento de la base de sustentación. El muro de adobe que se superpone a esa cimentación debe apuntalarse adecuadamente y la operación de calzar las piedras de la base se hace por tramos alternados a fin de evitar asentamientos. Una vez reparados esos tramos se procede a intervenir en los otros tramos y el trabajo se hace por los dos lados del muro. (Fig. 5)

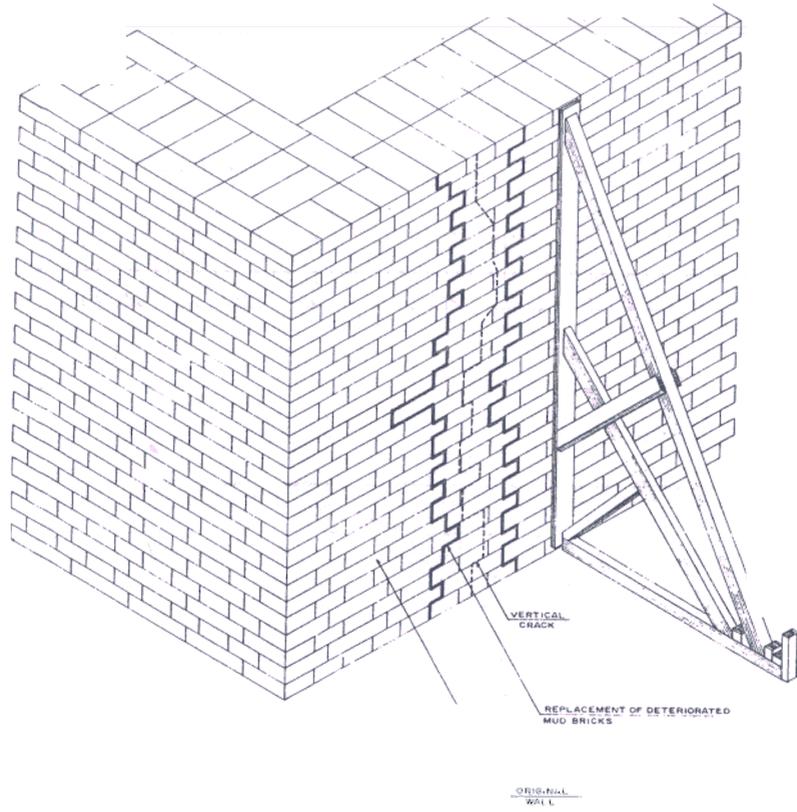
FIGURE 6

"Costura" de las Fisuras y Lesiones.— Se efectúa en los casos de lesiones o grietas verticales, reemplazando uno a uno los adobes afectados en todo el espesor del muro, siguiendo el trayecto de la grieta. (Fig. 6)

WOODEN REINFORCEMENTS
EVERY 1.60 METERS
