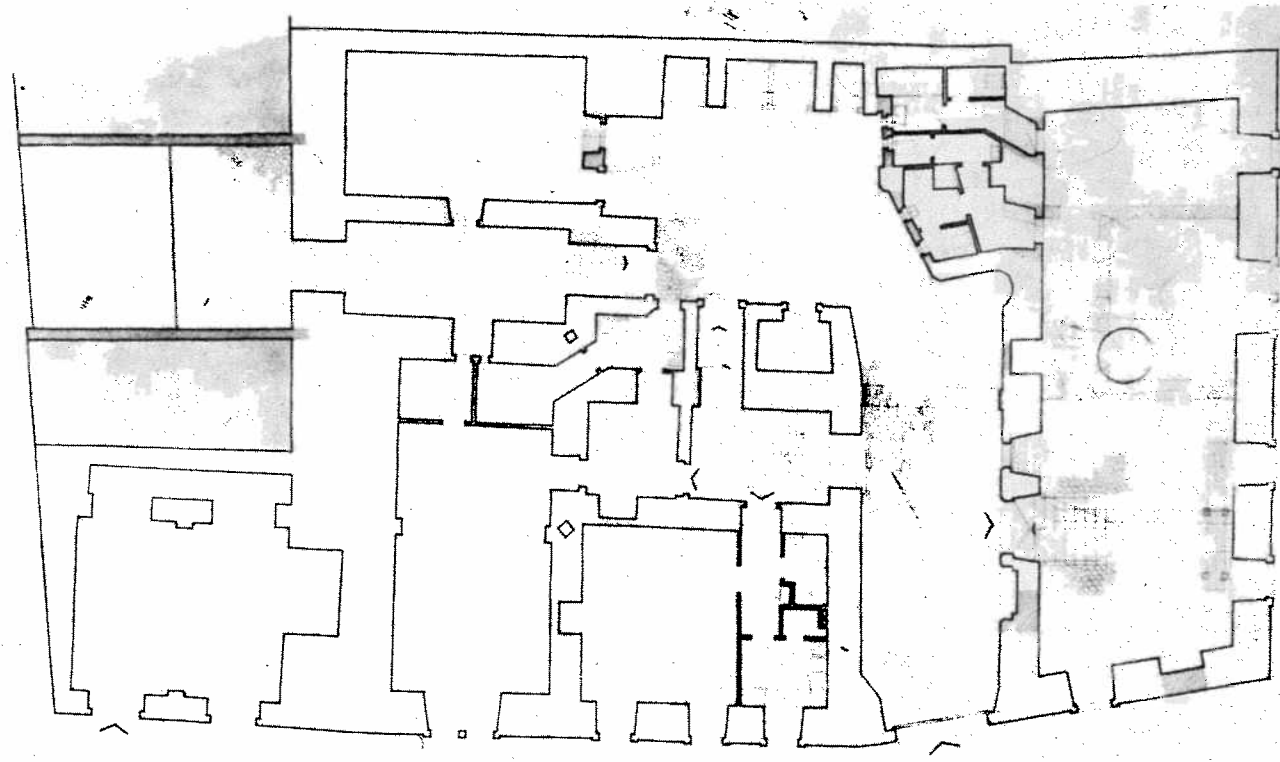
1. Sopron, Hátsókapu 2. Maison Caesar. Plan du rez-de-chaussée. (Architecte: Mme J. Nagypál-Kiss)

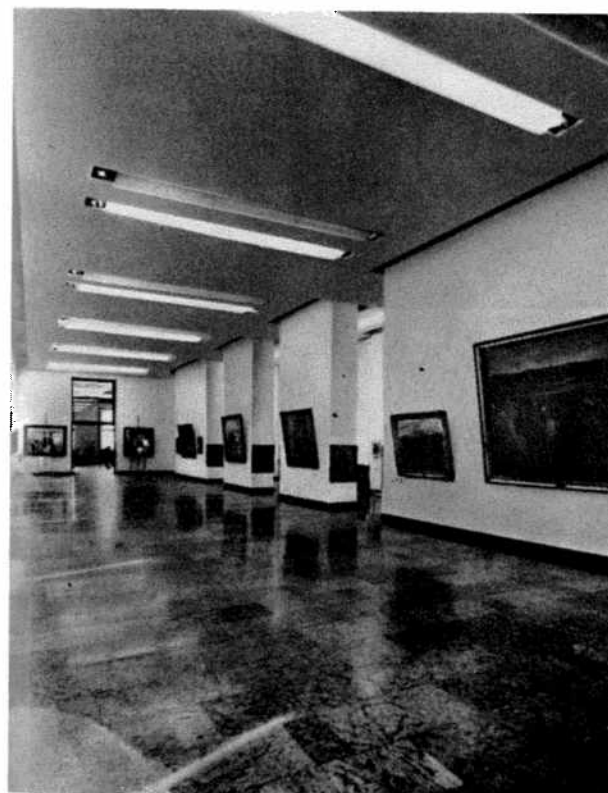
16. Budapest. Intérieur de l'ancien palais royal. État actuel.  
(Architectes: L. Kékesi — I. Németh)

16. Budapest: Former Royal Palace. Detail of interior after restoration (Architects: L. Kékesi — I. Németh)

The building was gutted by fire and otherwise seriously damaged during the Second World War. Once restoration work has been fully completed it is to house a big cultural centre containing the Széchenyi National Library, the Hungarian National Gallery, the Budapest Museum and the Museum of Contemporary History. The ancient rooms in the palace which were destroyed or seriously damaged are all being rebuilt in a modern style to suit their new functions, only the throne-room being restored to look exactly as it did formerly, and the interior ground-plan is likewise to be altered to fit in with the new purposes of the building as a whole. Although it is debatable whether or not it would have been possible to restore the original architecture of a few more rooms, in general it is felt that the position adopted is the only sound one and that it would have been a mistake to

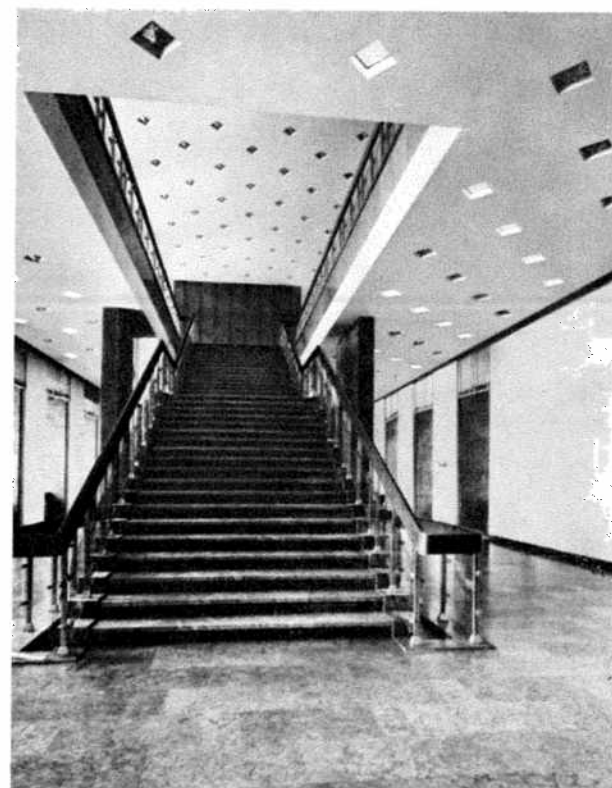
17. Budapest. Intérieur de l'ancien palais royal avec l'escalier de l'aile sud. État actuel. (Architectes: L. Kékesi — I. Németh).

17. Budapest: Former Royal Palace with main staircase (Architects: L. Kékesi — I. Németh)

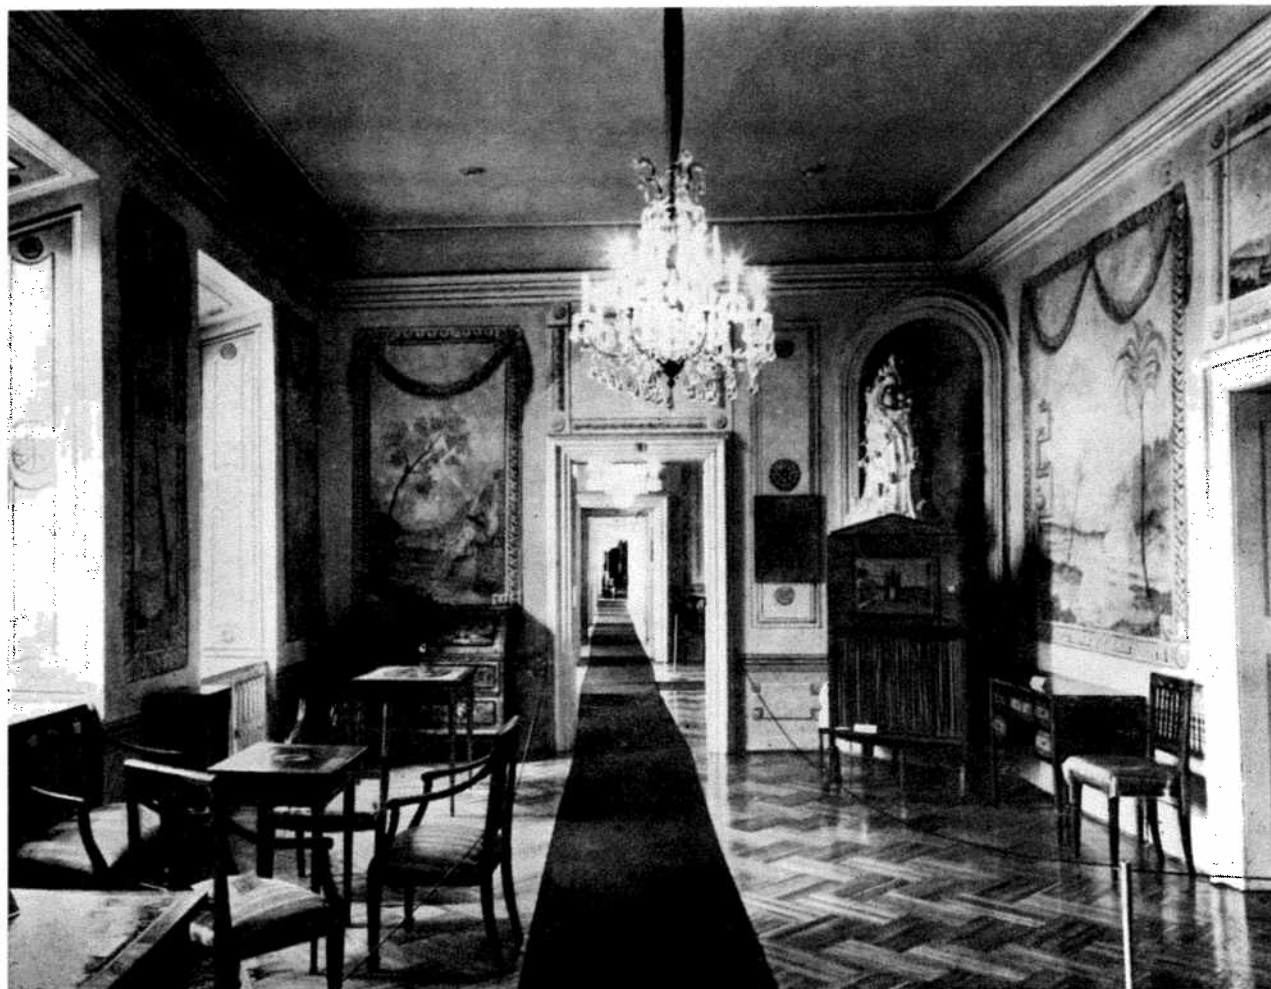
21. Budapest — Nagytétény. Ancien château Rudnyánszky. Intérieur après la restauration. (Architecte: L. Borsos)  
 21. Budapest, — Nagytétény: Former Rudnyánszky Palace. Detail of interior after restoration (Architect: L. Borsos)

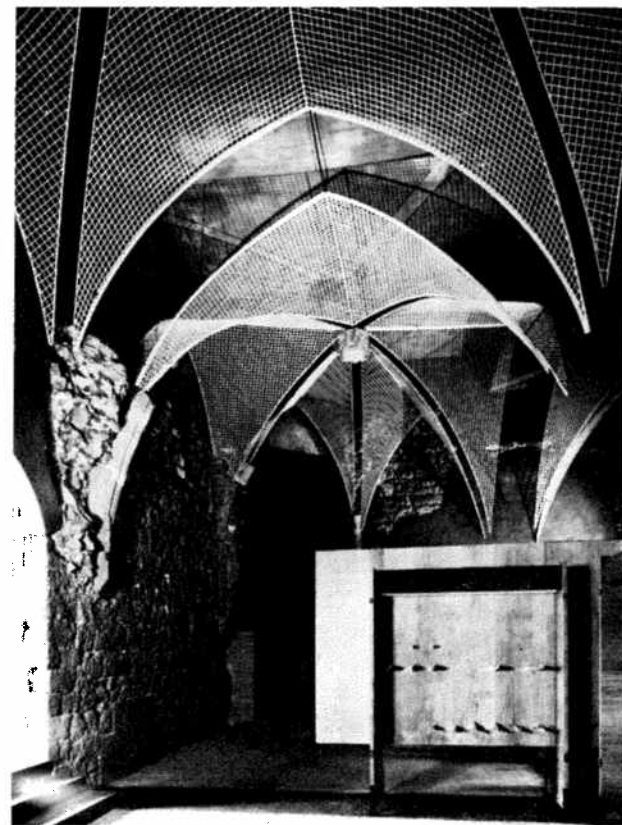
29. Visegrád. Donjon du XIII<sup>e</sup> siècle. La salle gothique du dernier étage. État actuel. (Architecte: J. Sedlmayr)

29. Visegrád: Keep. Gothic hall at top level after restoration (Architect: J. Sedlmayr)

The restoration of the *Solomon Tower in Visegrád* confronted us with the problem of how to represent mass and internal space in a ruined building. The Tower is a 13th-Century keep, partly destroyed by an explosion in the 16th Century, during the Turkish Wars. On the south side a very large portion had collapsed, and the vaulted ceilings had fallen in. Restoration of this building was one of the earliest pieces of restoration work to be undertaken in the late 19th Century, but it was subsequently abandoned and the final solution was not to be found until recently. To close up the gaping aperture on the south side, where in the last century work had begun on a stone masonry wall, the architect now used concrete, indicating the thickness of the original wall by means of two thin walls with a hollow space between them. The building thus once again gives the effect of a closed-in mass, while the edges of the pieces of wall which had remained standing have been left visible to show the extent of the destruction and the restored section can be clearly distinguished both by its structure and by the material used. A further problem arose when it was attempted to restore the hall on the fourth floor with its quadripartite vaulting. The springers, one crown and several rib fragments had been preserved, but these sufficed for no more than a theoretical reconstruction, since, if we were to adhere to our principles, we had not enough fragments of the original to restore the vaulting as such. In his desire to give an idea of what the interior of the building had been like, the architect chose to replace the vaulting by a steel web suspended from a reinforced concrete ceiling. The space between the arch-bands has been left empty, and the few remaining ribs and the crown have been fitted into this space. Thus both the original fragments and the new reinforced concrete ceiling are visible to the eye, modern artistry having successfully suggested the effect which the original vaulting must have produced.

sible une restitution théorique, mais ne nous permettaient pas, en vertu de nos principes, de la reconstruire. L'architecte, pour donner une idée de cet aménagement intérieur, a choisi de remplacer les voûtes manquants par des filets d'acier suspendus à un plancher de béton armé. La place des nervures et des arcs doubleaux, entre les voûtes, a été laissée vide; la clef de voûte et les quelques fragments de nervures conservés ont été présentés dans cet espace réservé. Ainsi, les éléments anciens de la voûte ont été mis en valeur et le nouveau plancher de béton armé laissé visible. On a réussi à évoquer, en employant des procédés modernes, artistiques, l'effet que devait produire le voûtement original.

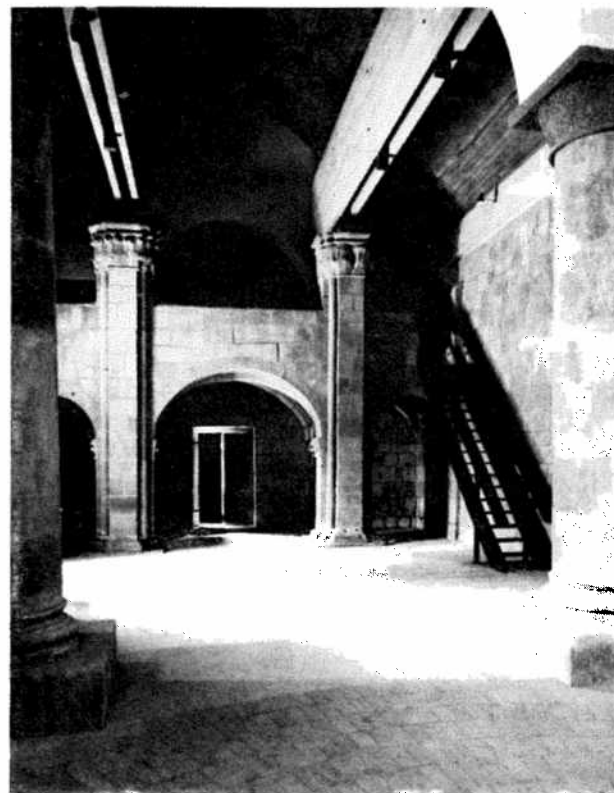
31. Karcša. Intérieur de l'église réformée après restauration  
31. Karcša: Calvinist Church. Interior

church at Karcsa. The church, built in the 13th Century, in Romanesque style, had retained the 12th-Century rotunda, and must have had a triple-nave ground plan. But neither the vaults themselves nor their supports had survived, and for an idea of what the interior of the church had originally been like one had nothing to go on but the pillars of the west gallery and fragments of the two columns of the chancel arch. In the 19th Century the whole area had been closed in by a low wooden ceiling of planks which gave a completely distorted impression of the interior of the church. One of the most difficult problems for the restorers was to suggest what were thought to be the

original proportions of the mediaeval interior without resorting to methods which might be misleading or presuming too much in the absence of absolute proof. The solution adopted by the architect consisted in removing the low ceiling — which was completely worthless — and increasing the height of the area by adding a part of the space immediately below the roof. The original triple-nave arrangement was suggested by means of two reinforced concrete beams placed where the rows of columns were thought to have stood, and have these support the wooden posts supporting the roof; the spacing of these was made to correspond to the possible spacing of the original Romanesque columns. This architectural device, acceptable in itself, thus satisfactorily and artistically replaces the missing portions of the mediaeval interior and indicates its principal features without claiming to reproduce any precise ancient form or structure.

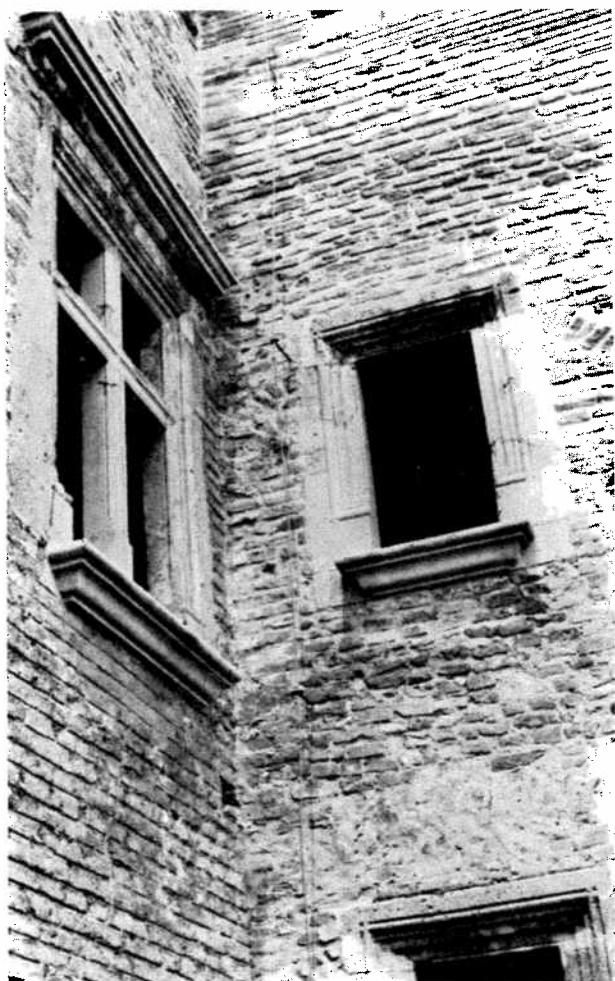
35. Simontornya. Château-fort. Détail de la façade sud-est.  
(Architectes: M. Horler — F. Mendele)

size could be deduced from the state of the façade (mostly built of plain brick), these were replaced by summary mouldings made from bricks of a special size and shape. Where the façade had been coated over, we used the coating material for these mouldings.

When the corbelling supporting the gallery on the north side was restored, the consoles — which were structural members — were replaced in their turn by summary forms, made in this instance of reinforced concrete. We were thus able to make an immediate distinction between the lesser restorations for which adequate data existed and those which were both more extensive and purely conjectural, while adapting our materials to suit the surviving portions of the building.

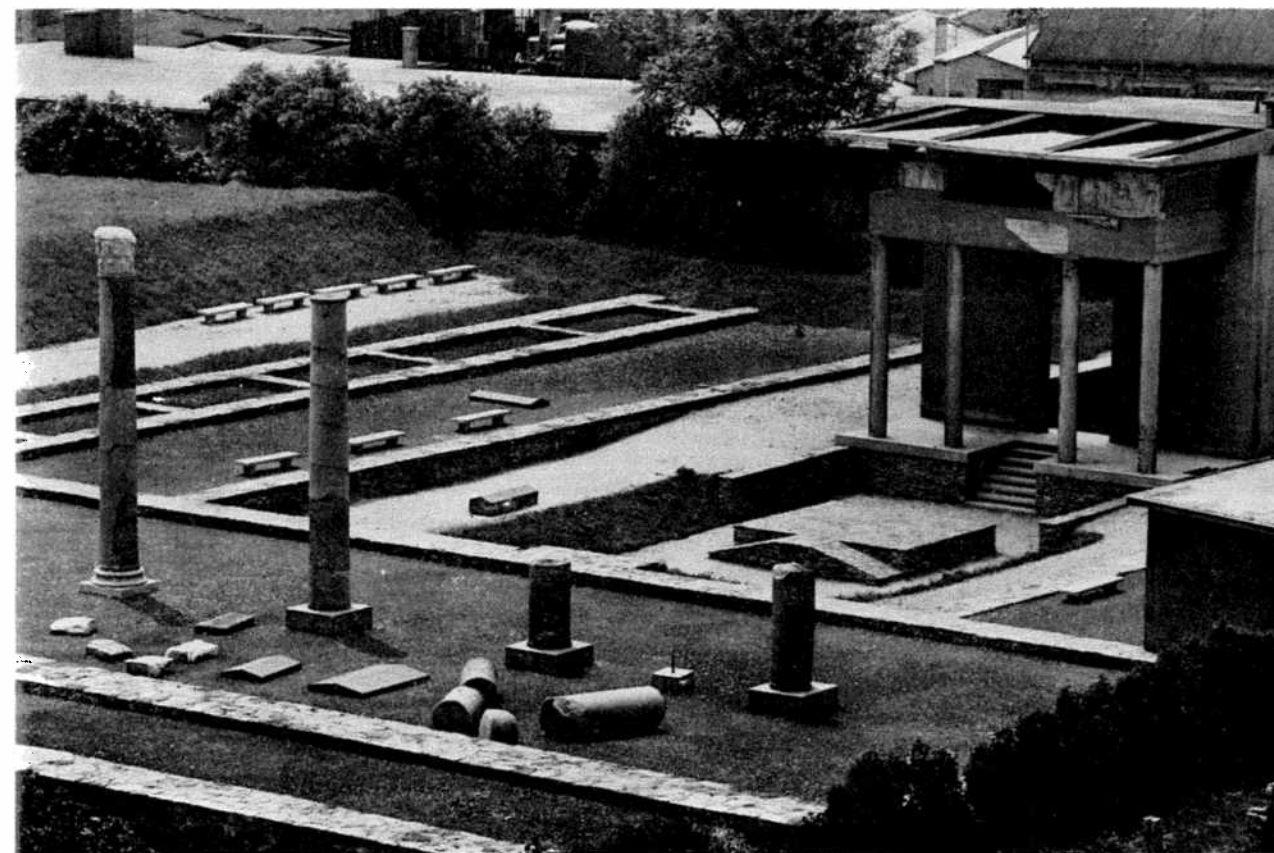
38. Szombathely. Temple d'Isis. (Architecte: Gy. Hajnóczy)

38. Szombathely: Iseum. (Architect: Gy. Hajnóczy)

During the past decade new attempts have been made in Hungary to indicate the vertical appearance of Roman buildings and render them more understandable to visitors; but such attempted reconstructions have been essentially based on a study of architectural members which had actually been found. The method is regularly practised abroad and may be considered as a continuation of traditional anastylosis, though here the reinstatement of a certain number of fragments in their original structural positions involves the use of supporting members which are modern. An initial example of such work is offered by the reconstruction, in 1961, of the *Temple of Isis at Szombathely*. When this 2nd-Century temple was excavated, fragments of sculptured cornice were discovered, which made it possible to attempt a conjectural reconstruction of the façade. The building is unique in our country, and so that it could be exhibited a reinforced concrete structure showing roughly the arrangement of the original portico was built over the original foundations, and into this the marble fragments could then be fitted in their original positions. The method used — which is known as "indirect anastylosis" — is suitable and readily adaptable to all cases where it is proposed to conserve and interpret ruins which are in an extremely fragmentary state, though an essential condition is that the number of original fragments should be adequate. Further, the modern structure into which the fragments are to be fitted must be so designed as to fulfil the modest function of serving as a guide to interpretation and not attract attention at the expense of the original portions. At Szombathely these conditions were properly observed.

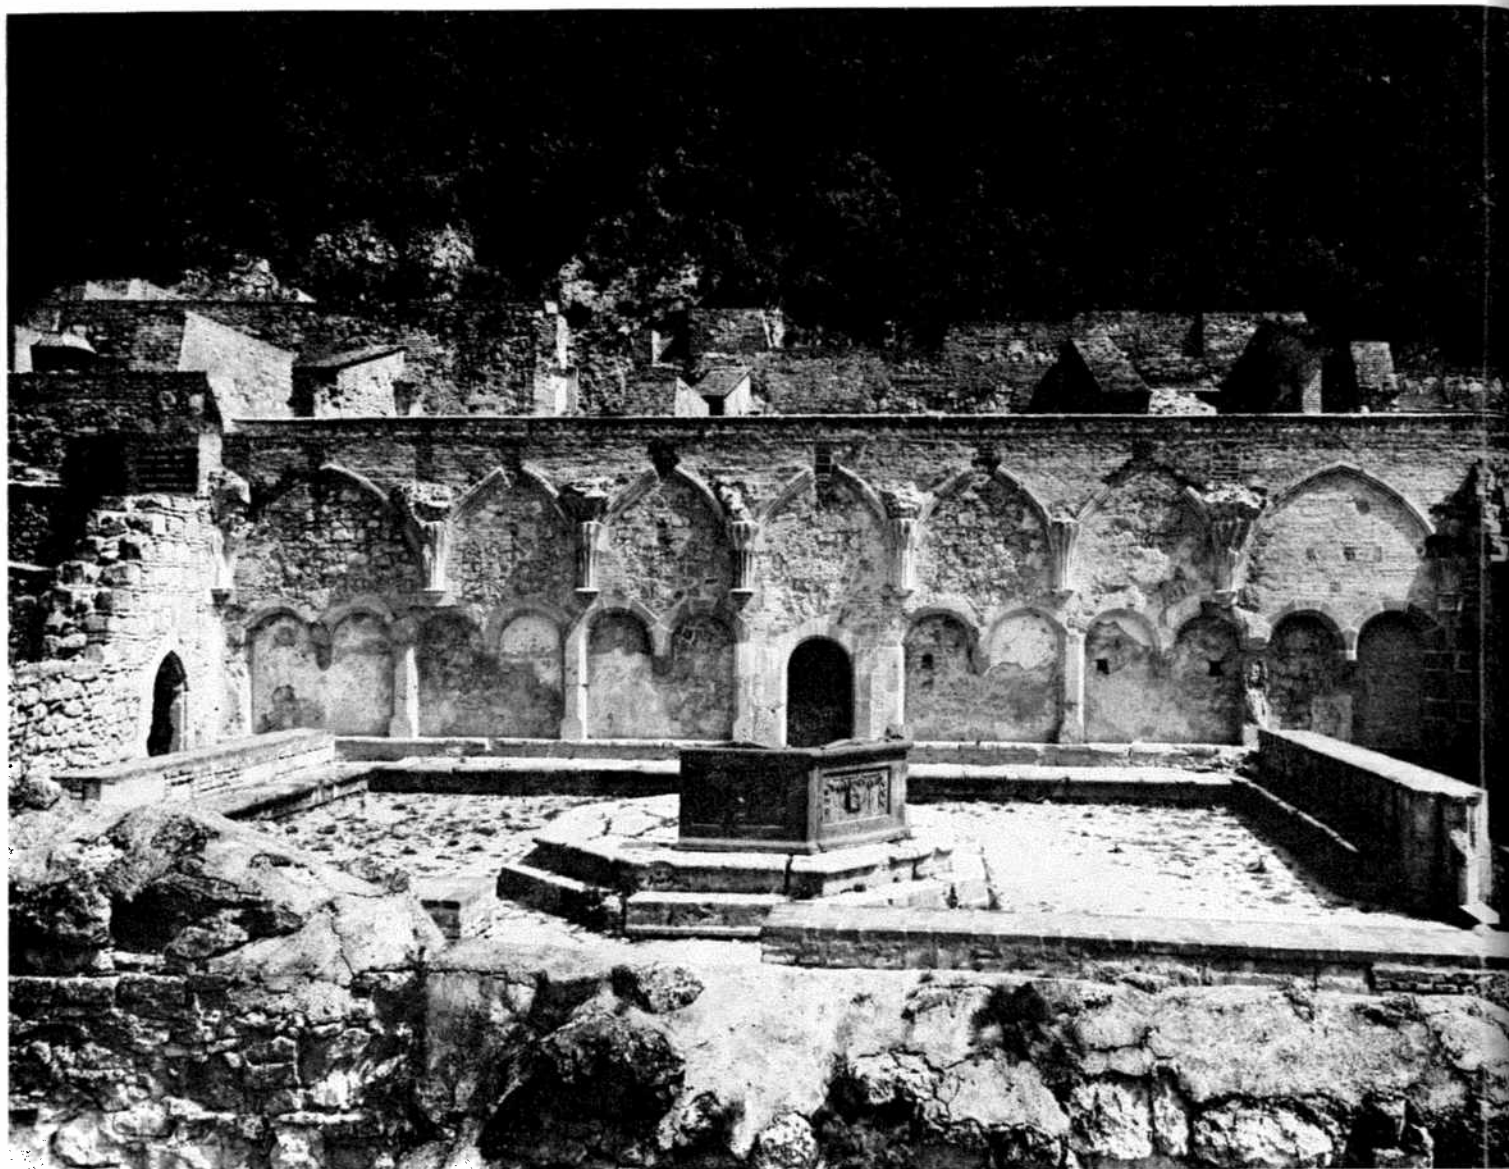
41. Visegrád. Ruines du palais royal. Les fragments de la cour carrée après la mise au jour  
41. Visegrád: Royal Palace. Remains of Court of Honour after excavation

Le palais de Visegrád est formé d'un ensemble très complexe de bâtiments. Nous en retiendrons l'exemple le plus intéressant et caractéristique: la restitution de la cour carrée. Au cours des fouilles dans le bâtiment qui entoure cette cour, le mur du fond de la galerie est a été dégagé. Il portait encore les retombées et les arcs formerets de la voûte gothique tardive qui couvrait cette galerie, et il était percé

Of the complex group of buildings forming the *Palace of Visegrád*, let us take here the one which provides the most characteristic example and whose restoration is the most interesting: this is the square courtyard. While the wings of the building which enclose this courtyard were being dug out, the eastern back wall of its Gothic arcade was found standing up to the level of the first floor, with above it the springers of the late Gothic vaulting and the niches of the earlier 14th-Century period. When the ruins were

cleared out a large number of ribs were found, and it was possible to reconstruct the vaulting of the arcade, which ran along the four sides of the courtyard; however, for the forms and sizes of the pointed arches themselves scarcely any indication was available, with the exception of two ribbed fragments. Between 1951 and 1952 a part of the arcades was rebuilt in brick, with rough contours based on the existent stone ribs, and it was possible to rebuild one whole side by this system of indirect anastylosis. However, two problems were left unsolved; no solution was found for the vaulting in the angle bays, and the general effect was not at all that of an enclosed courtyard. These inadequacies were made good in 1967—1968, when the

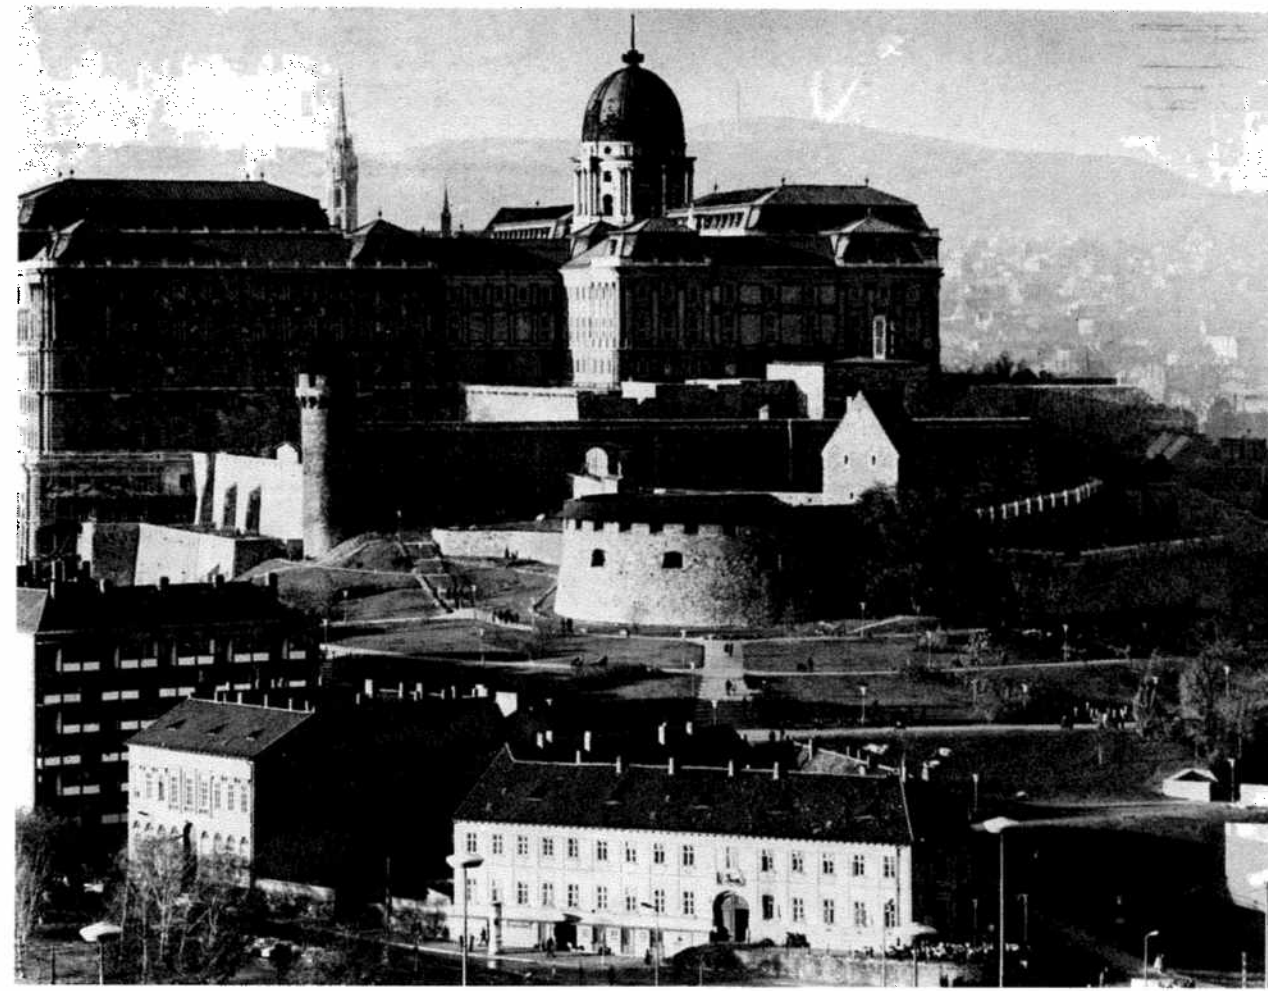
44. Budapest. Les fortifications du côté sud de l'ancien palais royal de Buda, après reconstruction. (Architecte: L. Gerő)

44. Budapest: Fortifications on south side of mediaeval Royal Palace after restoration (Architect: L. Gerő)

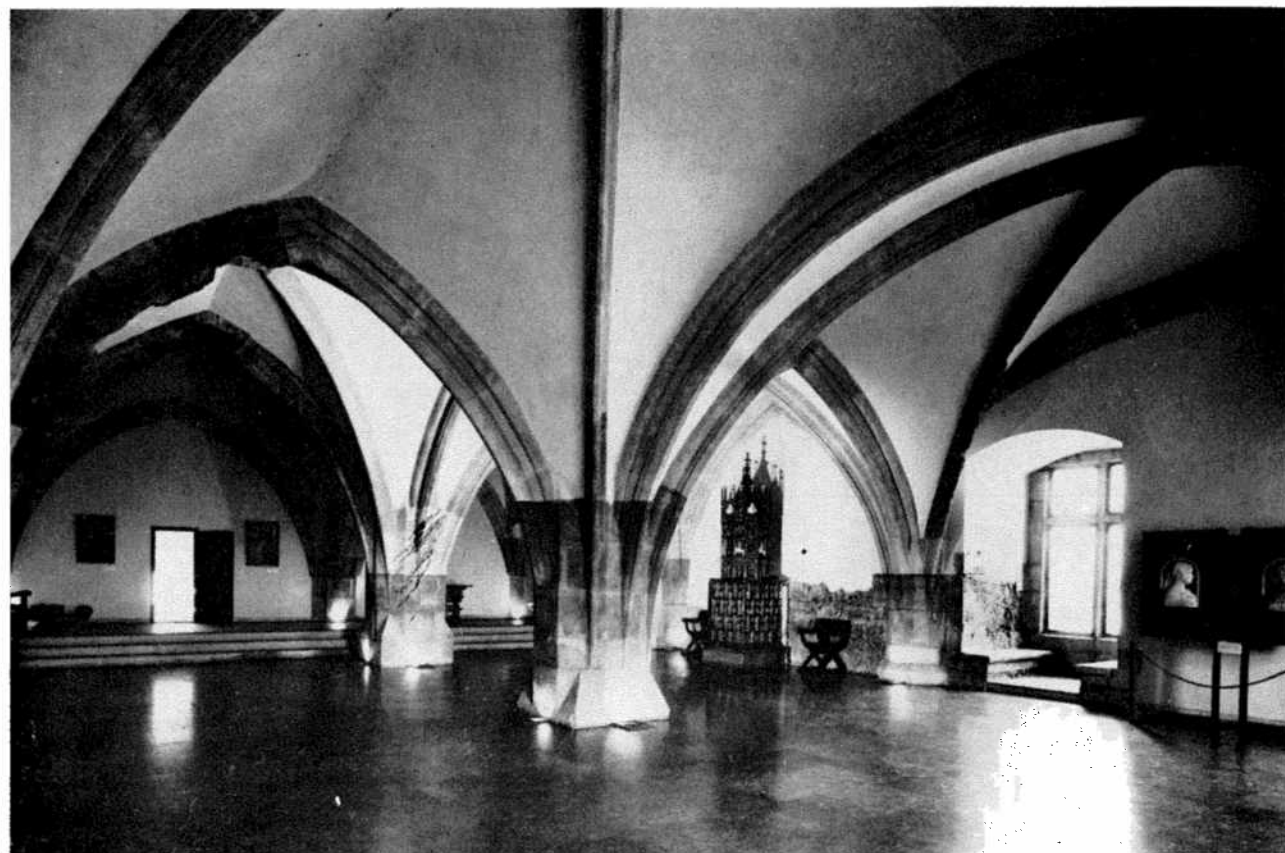
45. Budapest. Ancien palais royal de Buda. Intérieur de la grande salle du sud après reconstruction. (Architecte: L. Gerő)

45. Budapest: Mediaeval Royal Palace. Reconstructed Interior of Hall of Knights (Architect: L. Gerő)

The two biggest pieces of interior reconstruction are that of the big south room and that of the chapel, both carried out in accordance with the same principles, though by different methods. In both cases it was possible, by using the remains found *in situ* and the fragments or ribs from the vaulted ceilings to give the

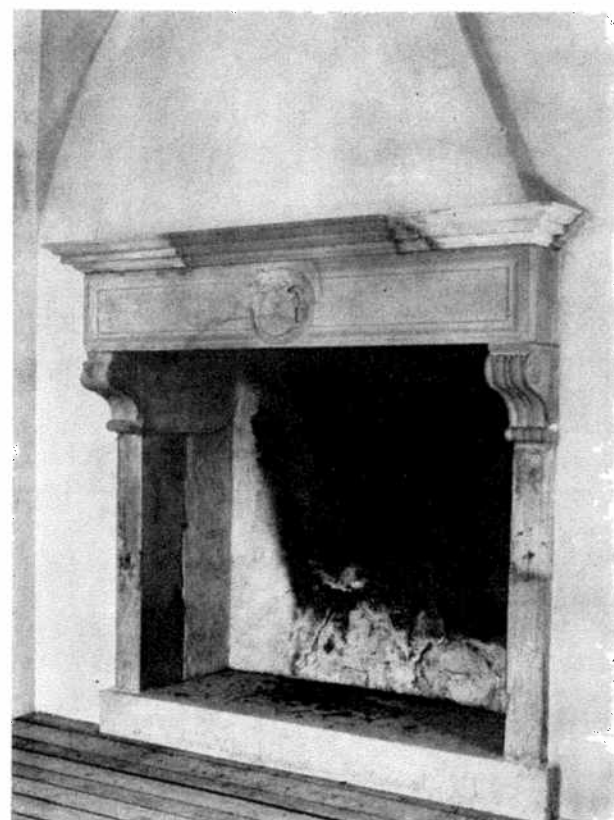
49. Simontornya, château-fort. Cheminée renaissance restaurée. (Architecte: M. Horler)

49. Simontornya: Castle. Restored Renaissance fireplace (Architect: M. Horler)

Similar results were achieved during the rebuilding of *Simontornya Castle*. The Renaissance architecture had been interfered with when the fortifications were built in the 18th Century, and had later partially collapsed, but there were several hundreds of fragments from which it was possible to reconstruct some important details. It was thus possible to rebuild, from stones found in the 18th-Century building, a previously unknown type of *Renaissance fireplace* and a second *fireplace* dating from about the same period, though *Late Gothic in style*.

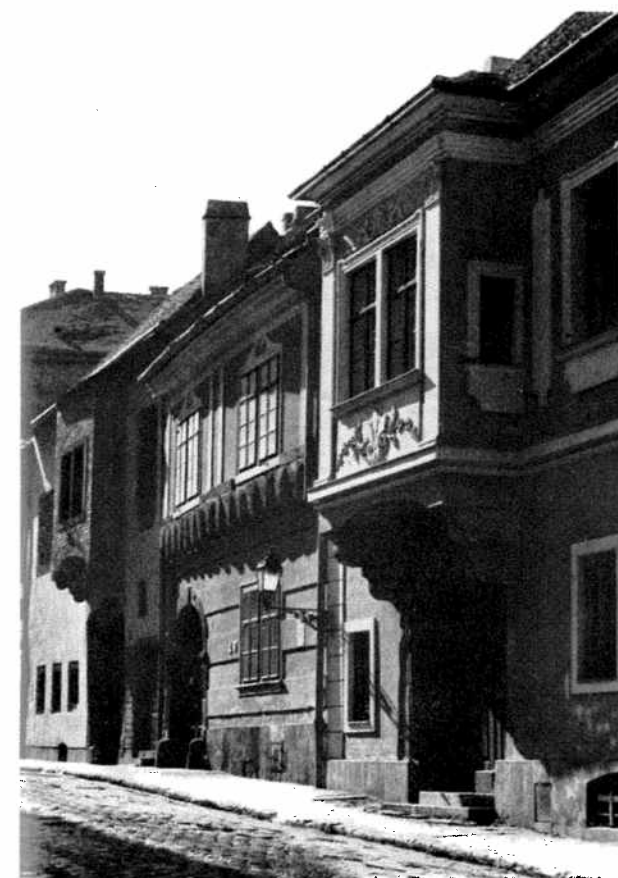
54. Budapest, Országház Street. Vue avec les maisons gothiques restaurées No 18—20. (Architectes: L. Borsos—T. Dragonits)

54. Budapest: Országház utca. Detail of Nos. 18—20 (Architects: L. Borsos — T. Dragonits)

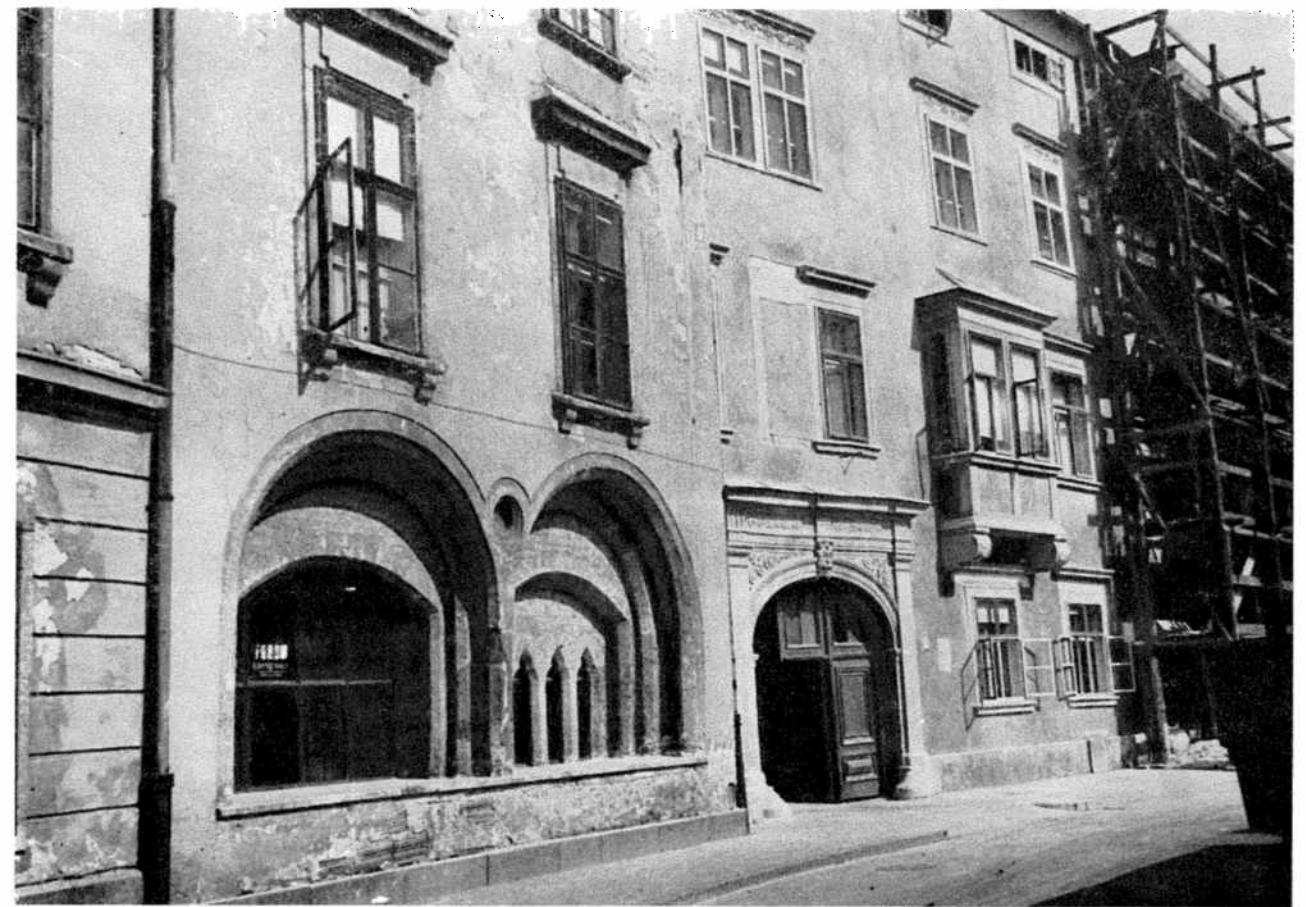
55. Sopron. Szt. György utca 1—3. Détail de la façade après restauration. (Architecte: Gy. Riedlmayer)  
55. Sopron: 1-3, Szt. György Street. Detail of front after restoration. (Architect: Gy. Riedlmayer)

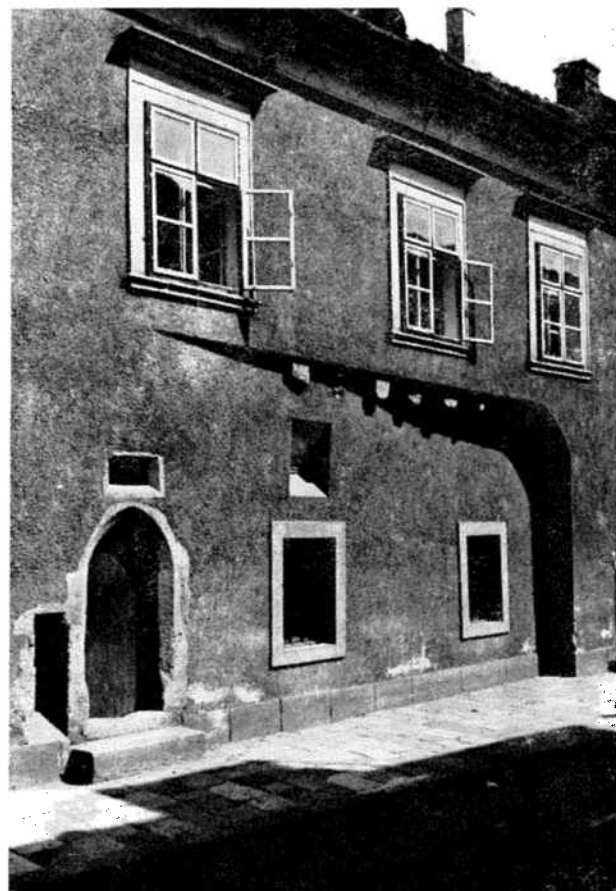
56. Sopron. Új utca 9. Détail de la façade après restauration. (Architecte: J. Sedlmayr)

56. Sopron: 9, Új Street. Detail of front after restoration. (Architect: J. Sedlmayr)

2, rue Hátsókapu, 5, rue Kolostor, 5, rue Templom, 9, rue Új, 9, rue Templom: porte gothique, 3, rue Szent György, fenestration.

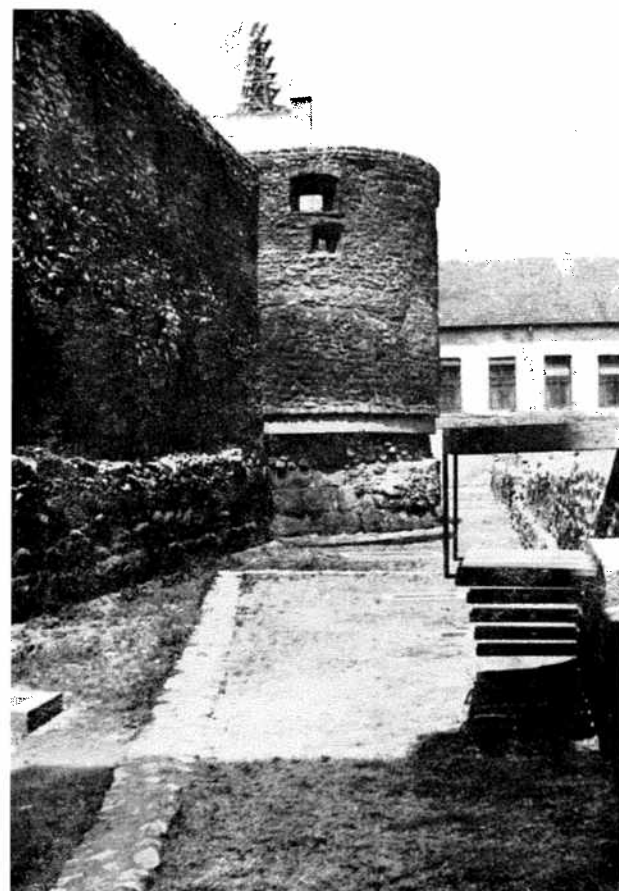
57. Sopron. Remparts du moyen âge. Un des bastions circulaires de la section est. (Architecte: Mme J. Nagypál-Kiss)

57. Sopron: Town Walls. Detail of east section with Rondella (Architect: Mrs. J. Nagypál-Kiss)

The desire to display the work of different periods simultaneously sometimes leads to difficult structural problems as well. Thus, in the old centre of Sopron there are still to be found large portions of a system of mediaeval ramparts, and it was discovered during the excavations that these had been built exactly over the Roman town-walls, on the same ground-plan. Here, then, was a living example — rare in Europe — of continuous use of the same site. The Roman walls were partly dug out, and in order to leave them showing it was necessary to build a ring of reinforced concrete into one of the circular towers to strengthen the base

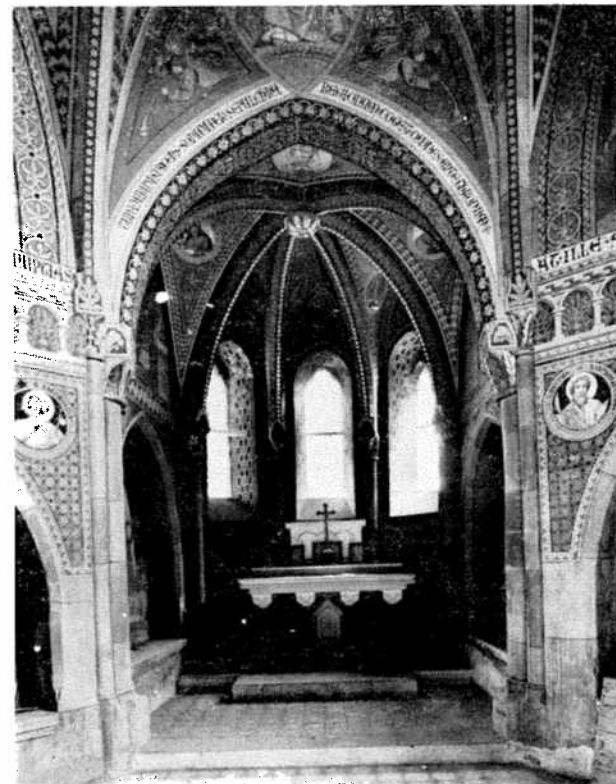
63. Sopron. Chapelle St. Jacques. Intérieur du chœur après la restauration de Storno

63. Sopron St. Jacob Chapel. Interior of sanctuary after Storno restoration

La restauration de la *Chapelle Saint Jacques* à *Sopron* posait un problème semblable. Lors de sa restauration au siècle dernier, sous la direction de Storno, cette chapelle du XIII<sup>ème</sup> siècle avait reçu une nouvelle couverture de tuiles de couleur et ses murs extérieurs avaient été enduits, ce qui lui donnait un aspect très caractéristique du XIX<sup>ème</sup> siècle. L'intérieur était aussi transformé, par un revêtement nouveau et des peintures ornementales. La nouvelle restauration, effectuée il y a peu, permit de constater que la chapelle conservait — à part quel-

aspect, while the interior had been transformed by covering the walls with a layer of wash and adding ornamental paintings. When the chapel was recently restored once again it was found that except in a very few places its 13th-Century aspect could be recovered. The surface-treatments and other work of the last century, which were in any case in a poor condition, were removed; the wall-paintings were not destroyed, but were photographed, covered with a coat of protective paint, and then whitewashed over.

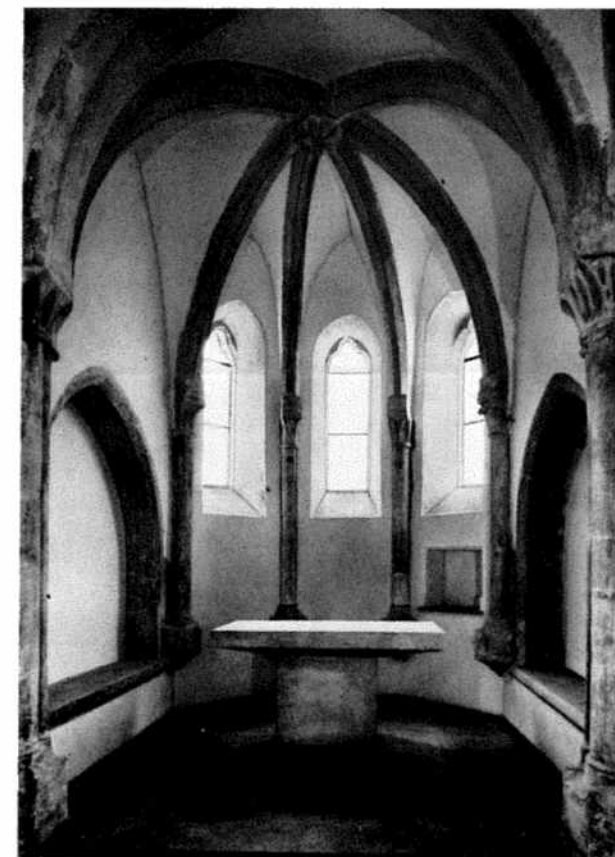
64. Sopron. Chapelle St. Jacques. Intérieur du chœur nettoyé du badigeonnage de Storno. (Architecte J. Sedlmayr)

64. Sopron: St. Jacob Chapel. Interior of sanctuary after removal of Storno's wall paintings (Architect: J. Sedlmayr)

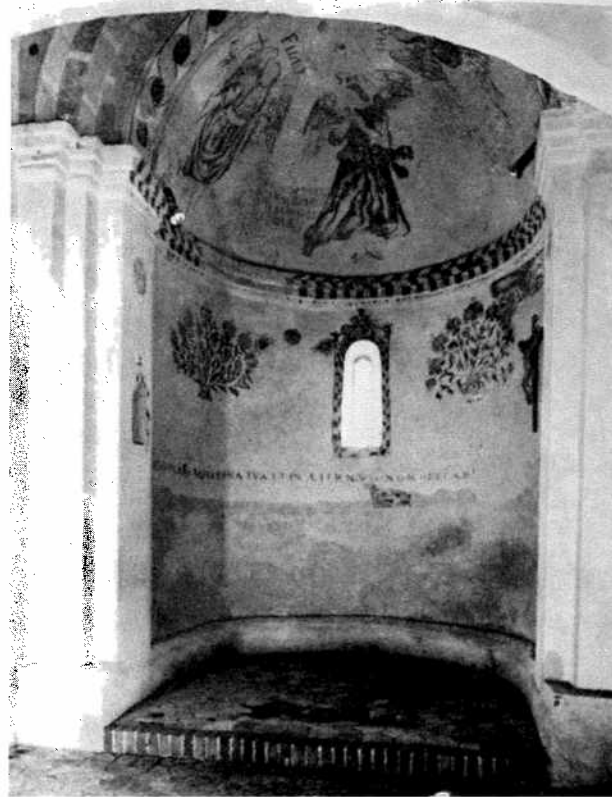
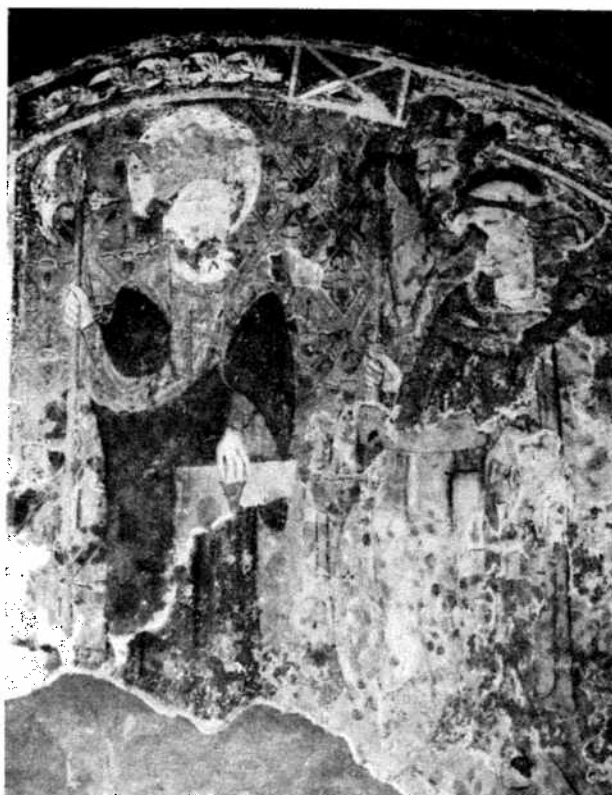
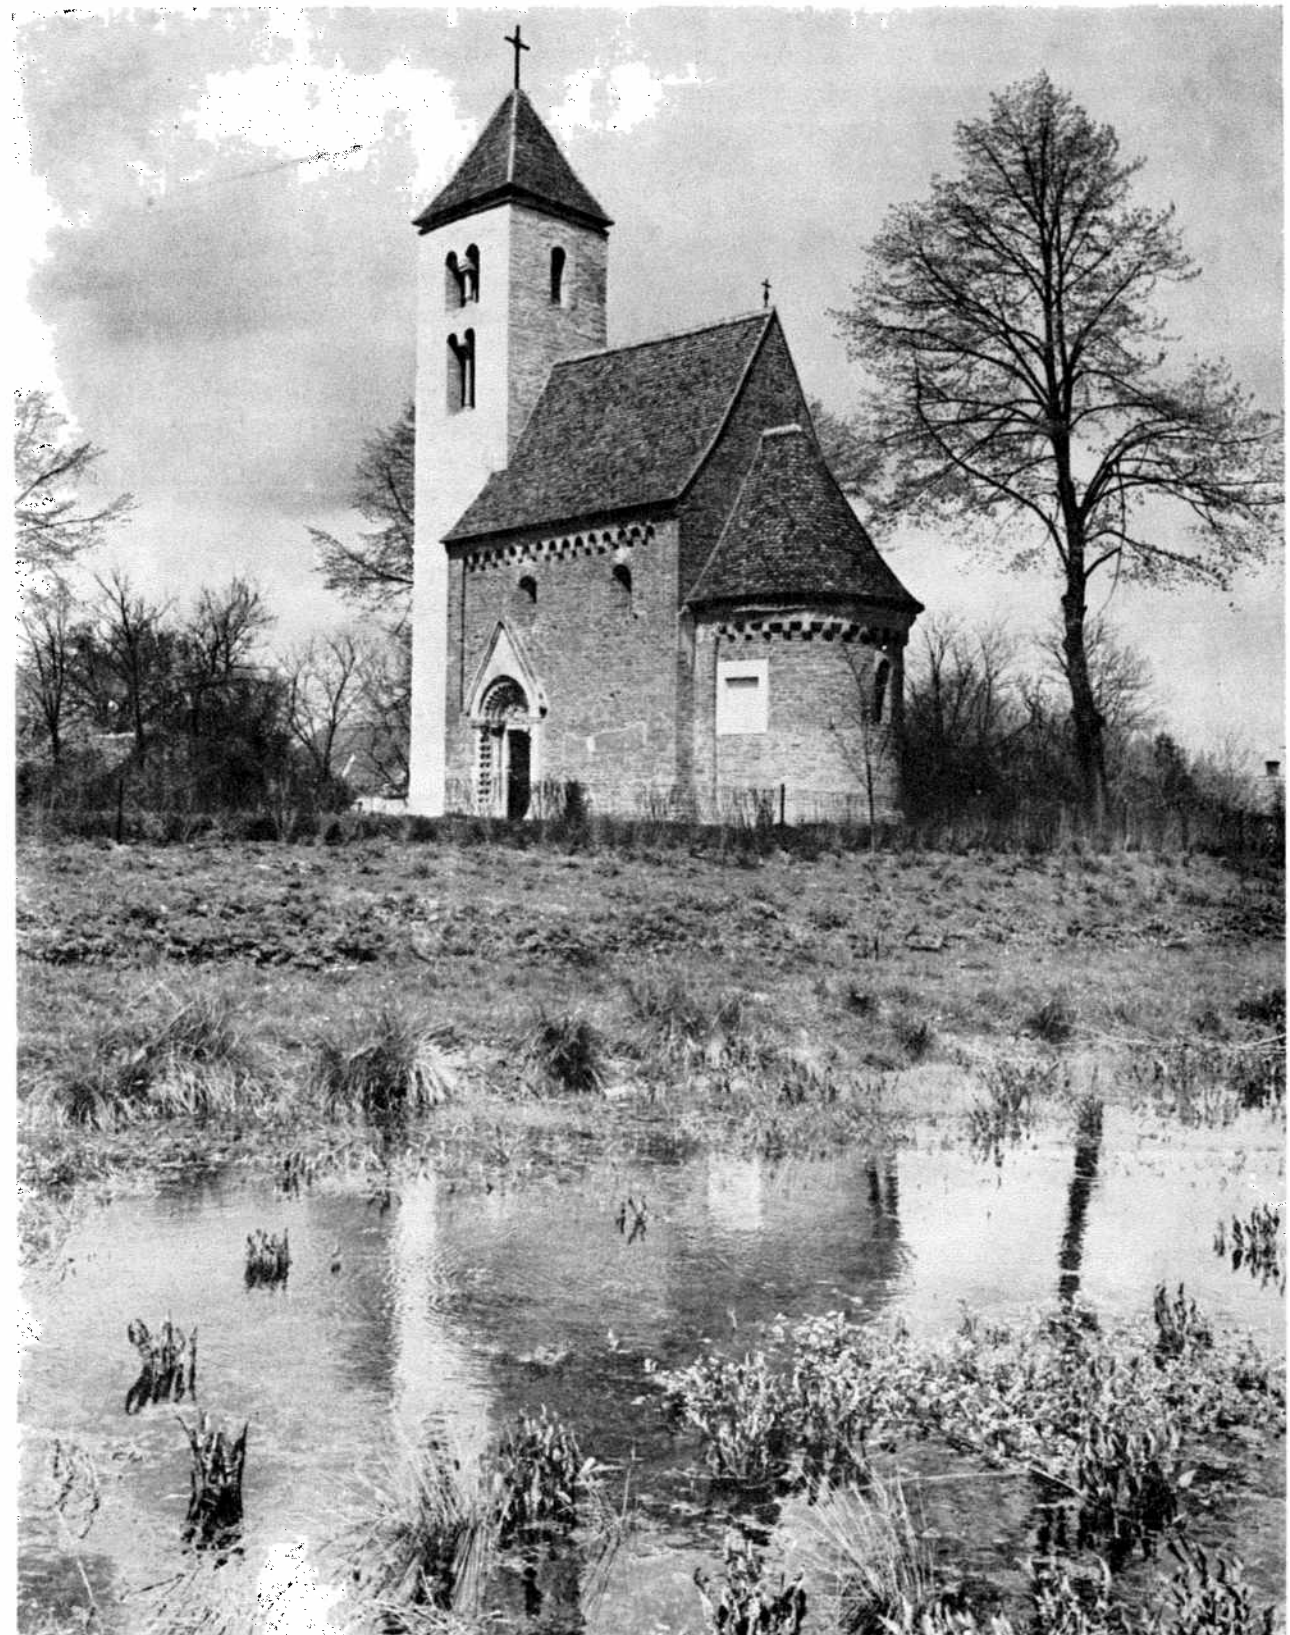
67. Csempeszkopács. Église catholique après restauration. (Architecte: F. Mende)

67. Csempeszkopács. Roman Catholic Church after restoration. (Architect: F. Mende)

L'église paroissiale de Csempeszkopács est l'un des joyaux de notre architecture rurale du XIII<sup>ème</sup> siècle. Au cours de sa restauration, fut découverte sur les murs du chœur une peinture murale représentant les apôtres, peinte directement sur les briques. Une autre couche de peinture, datée de 1658, présentant des motifs floraux de l'art populaire et, dans l'abside, des représentations des vertus, lui avait été superposée.

Les peintures médiévales présentaient plus d'intérêt du point de vue artistique, mais il a été décidé de conserver à leur place les peintures du XVII<sup>ème</sup> siècle. On s'est contenté de laisser apparaître, à un endroit, un fragment des peintures les plus anciennes. Des peintures représentant Job et Saint Ladislas, datant du début du XV<sup>ème</sup> siècle, furent découvertes dans deux niches ouvertes dans les murs nord et sud
