HEINRICH MAGIRIUS · HANS NADLER

| <p><b>Problèmes</b><br/> concernant l'entretien<br/> des monuments historiques<br/> du point de vue urbaniste –<br/> illustrés à l'exemple des<br/> maisons «Untermarkt 4 et 5»<br/> à Görlitz</p> | <p><b>Problems</b><br/> of monument conservation<br/> in town reconstruction,<br/> exemplified<br/> by the houses<br/> Untermarkt 4 and 5<br/> in Görlitz</p> |

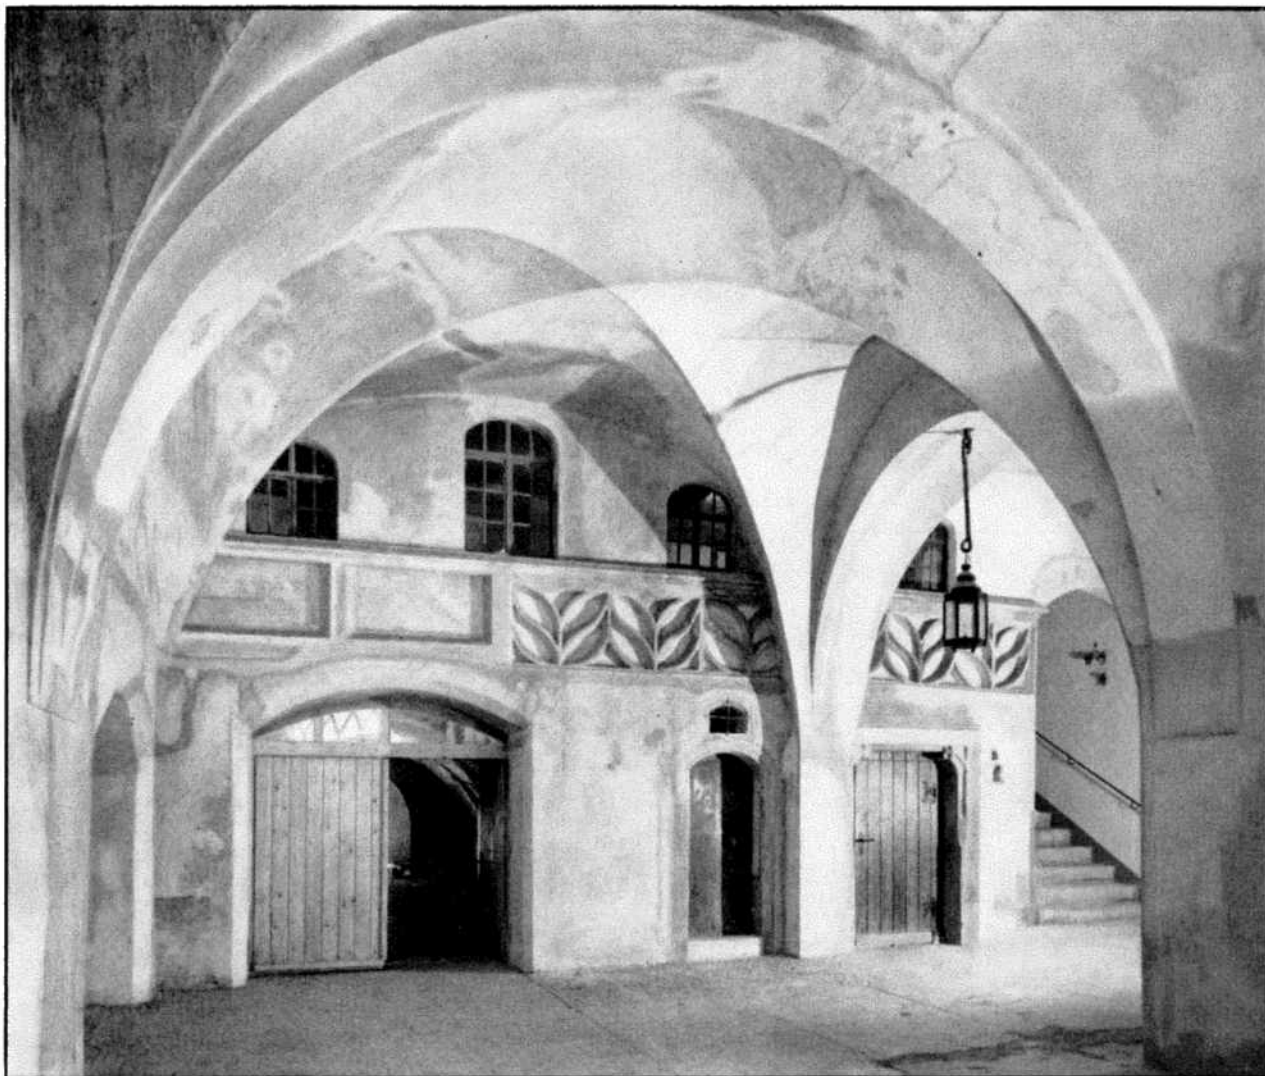
- ◀ La salle d'entrée dans la maison numéro 5 du Bas marché –  
Entrance hall of the house Untermarkt 5
- ▼ Vue historique de la maison numéro 5 du Bas marché à Görlitz –  
Historic façade of the house Untermarkt 5 in Görlitz

Au rez-de-chaussée de la maison de devant il y a – comme dans toutes les maisons patriciennes de Görlitz – une salle de rez-de-chaussée comprenant toute la largeur de la maison. Dans l'axe de l'entrée latérale est situé le passage voûté donnant sur la cour, tandis que le départ de l'escalier à une volée se situe en diagonale de l'entrée. L'escalier mène à la «Salle centrale» à mi-hauteur qui s'élève à travers tous les autres étages. Par-dessus un parapet orné de meneaux gothiques de parement on pouvait regarder du vestibule de la salle centrale dans la salle du rez-de-chaussée. En même temps, le regard en haut de celui qui entra dans la maison s'élargissait dans la salle supérieure. A côté de la salle se trouvait, dans la partie arrière, une pièce voûtée en berceau ornée de peintures murales datant du gothique flamboyant; dans la partie antérieure, il y a une deuxième petite salle formant une sorte de tour. La salle

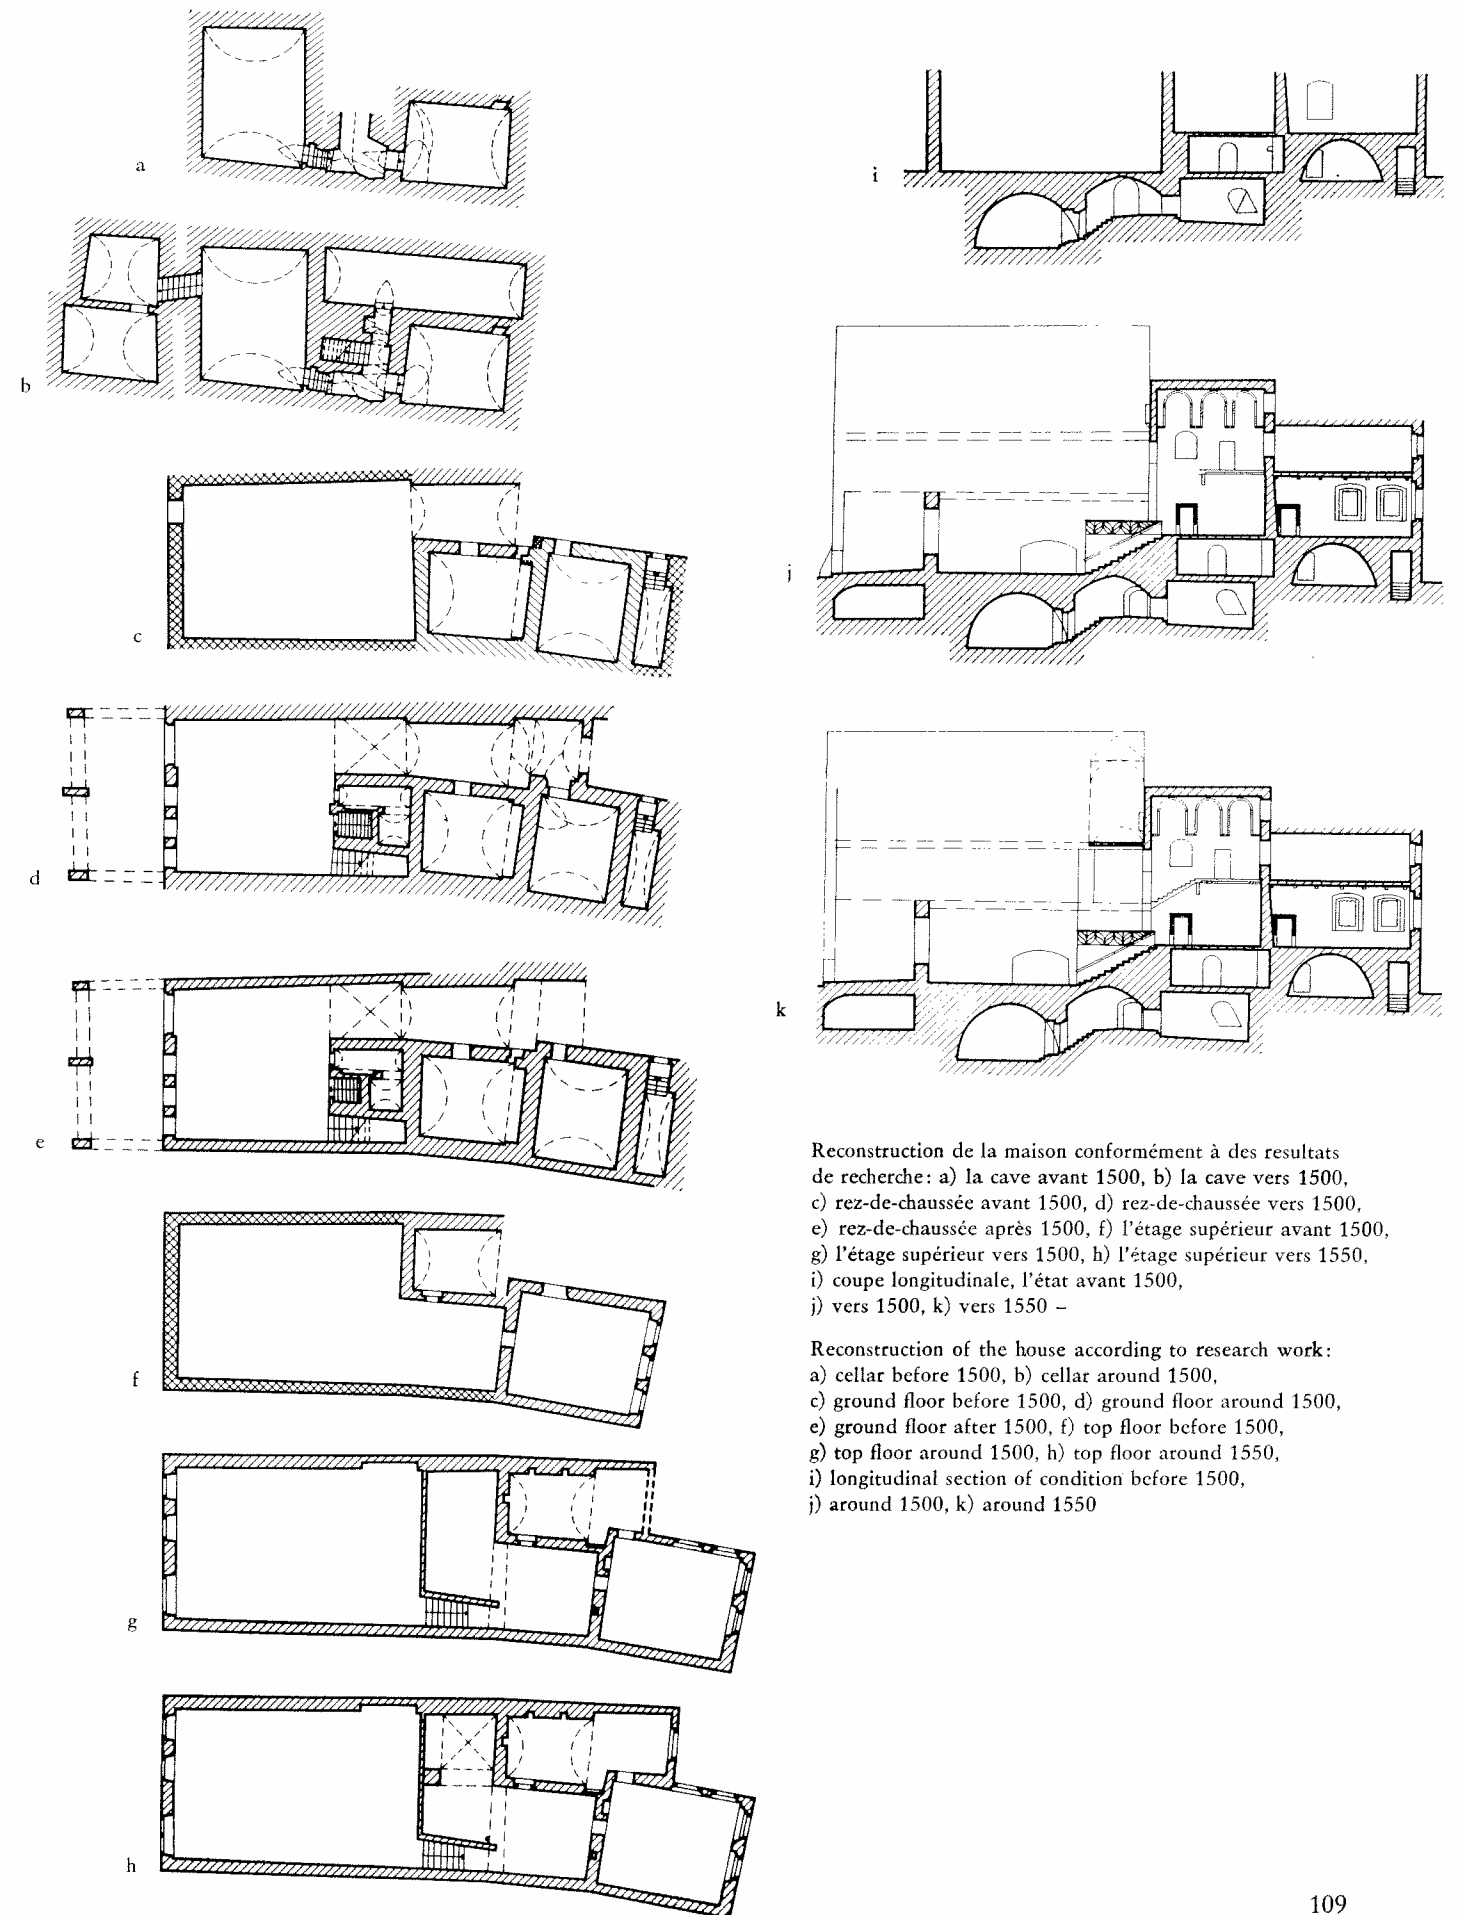
Reconstruction de la maison conformément à des résultats de recherche: a) la cave avant 1500, b) la cave vers 1500, c) rez-de-chaussée avant 1500, d) rez-de-chaussée vers 1500, e) rez-de-chaussée après 1500, f) l'étage supérieur avant 1500, g) l'étage supérieur vers 1500, h) l'étage supérieur vers 1550, i) coupe longitudinale, l'état avant 1500, j) vers 1500, k) vers 1550 –

Reconstruction of the house according to research work: a) cellar before 1500, b) cellar around 1500, c) ground floor before 1500, d) ground floor around 1500, e) ground floor after 1500, f) top floor before 1500, g) top floor around 1500, h) top floor around 1550, i) longitudinal section of condition before 1500, j) around 1500, k) around 1550

Pour les investigations archéologiques faites de 1973 à 1976, il s'agissait d'abord de documenter la substance de l'immeuble existant déjà lors de la transformation radicale de l'année 1500.<sup>4</sup> On a pu prouver que la maison, large de 11,50 m, comprenait – abstraction faite des arcades mentionnées en 1470 – quatre zones s'étendant dans la profondeur. La maison de devant possède une cave voûtée en berceau, située en écharpe de la rue. Au rez-de-chaussée et à l'étage supérieur, aucune trace de la construction ancienne n'est préservée. Dans une deuxième zone, on a pu démontrer seulement que l'escalier menant à la cave existait encore à cette époque. Cet escalier était situé alors en parallèle de la zone antérieure. La troisième zone – vue de devant – présente à gauche du rez-de-chaussée le passage voûté en berceau à côté de la future salle centrale. La cave et la pièce voûtée au rez-de-chaussée sous la salle centrale de 1500 appartiennent également à la substance la plus ancienne. Ces pièces recevaient la lumière et l'air de la cour d'alors. La quatrième zone – à l'origine un bâtiment latéral de la cour – à droite, en saillie sur le passage – n'est pas munie d'une cave, possède cependant un rez-de-chaussée pourvu d'une voûte en berceau transversale. Ce bâtiment fut élargi en arrière avant 1500, certainement pour rendre possible la construction de la salle au-dessus, qui possédait alors un groupe de trois fenêtres donnant en arrière.

La transformation de 1500 n'apporte pas de changements considérables pour les troisième et quatrième zones érigées déjà en pierre. Le passage est muni d'une cave et élargi en arrière. A l'étage supérieur, la pièce à côté de la voûte en berceau est rehaussée. La salle située derrière reçoit un nouvel arrangement des fenêtres et un plafond profilé à solives. Une porte donne désormais accès à la chambre voûtée en berceau élargie à côté de la salle centrale. Dans la deuxième zone, on construisit à droite la volée d'escalier menant à la salle centrale; à côté, l'escalier conduit désormais vers la cave. Le passage n'est transformé en voûte d'arcade qu'à cette époque. Au premier étage, la deuxième zone est rehaussée à la hauteur du bâtiment postérieur. L'appui orné de meneaux gothiques de parement limite le niveau de cet étage vis-à-vis du rez-de-chaussée de la maison de devant qui a un rez-de-chaussée plus haut. La maison de devant de l'époque du gothique tardif – donc la première zone – n'est pas subdivisée et a été pourvue d'un plafond en bois à solives. Sur la répartition des pièces à l'étage supérieur, nous ne pouvons former que des conjectures d'après le dessin du 18<sup>e</sup> siècle. Les galeries furent alors munies d'arcades en pierre; elles furent pourvues de caves et n'étaient pas encore voûtées au rez-de-chaussée.

from the covered walls mentioned already in 1417 the house with its width of 11.50 m contained four zones stretching far to the back. At the front the house has a barrel-vaulted cellar transverse to the street. On the ground floor and on the upper storey no remains of construction are to be found. In a second zone only the stairs to the cellar have been detected. At that time, they were parallel to the front zone. Viewed from the front, the third zone contained the barrel-vaulted passage on the left side of the ground floor. Above it the barrel-vaulted room, next to what was to be the central hall later on, already existed at that time.

The cellar and the barrel-vaulted room on the ground floor below the central hall from the year 1500 also form part of the oldest structural substance. These rooms were lighted and ventilated from the then courtyard. The fourth zone, originally a right-hand side-building adjacent to the courtyard and projecting beyond the passage has no cellar but a ground floor with a transverse barrel. It was extended backward before 1500, obviously to allow for the construction of the hall situated above which then had a group of three windows behind. The reconstruction in the year 1500 did not involve any essential alterations for zones 3 and 4 previously made of stone. The passage was given a cellar and extended backward. On the upper storey the room next to the barrel-vault was raised and became the central hall. The hall behind it had its windows rearranged and was given a profiled beam ceiling. A door opens from there into the extended barrel-vaulted chamber beside the central hall. In zone 2 the flight of stairs to the central hall was designed to the right; beside it, the stairs now lead to the cellar. The passage in this zone became groin-vaulted. On the first upper storey zone 2 is raised to the height of the rear buildings. The blind tracery parapet marks off this storey level against the ground floor of the front part of the house which has a more elevated ground floor.

The late Gothic front part of the house – zone 1 – was not subdivided and had a wooden-beamed ceiling. As to the distribution of space on the upper storey we can only hazard certain conjectures on the basis of the drawing from the 18th century. The covered walks were then given stone arcades, they were provided with cellars but were not yet vaulted on the ground floor.

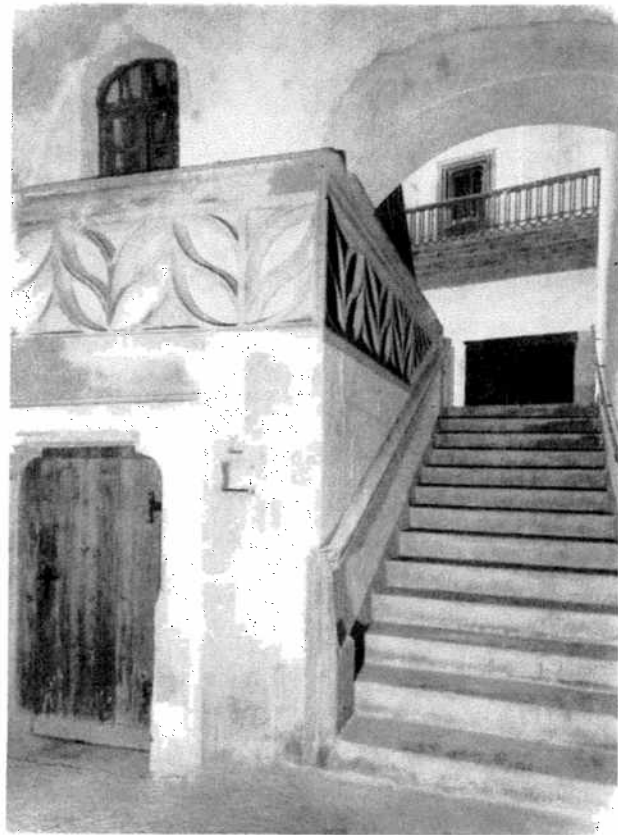
La salle d'entrée avec regard à l'étage supérieur –  
Entrance hall with view of top floor

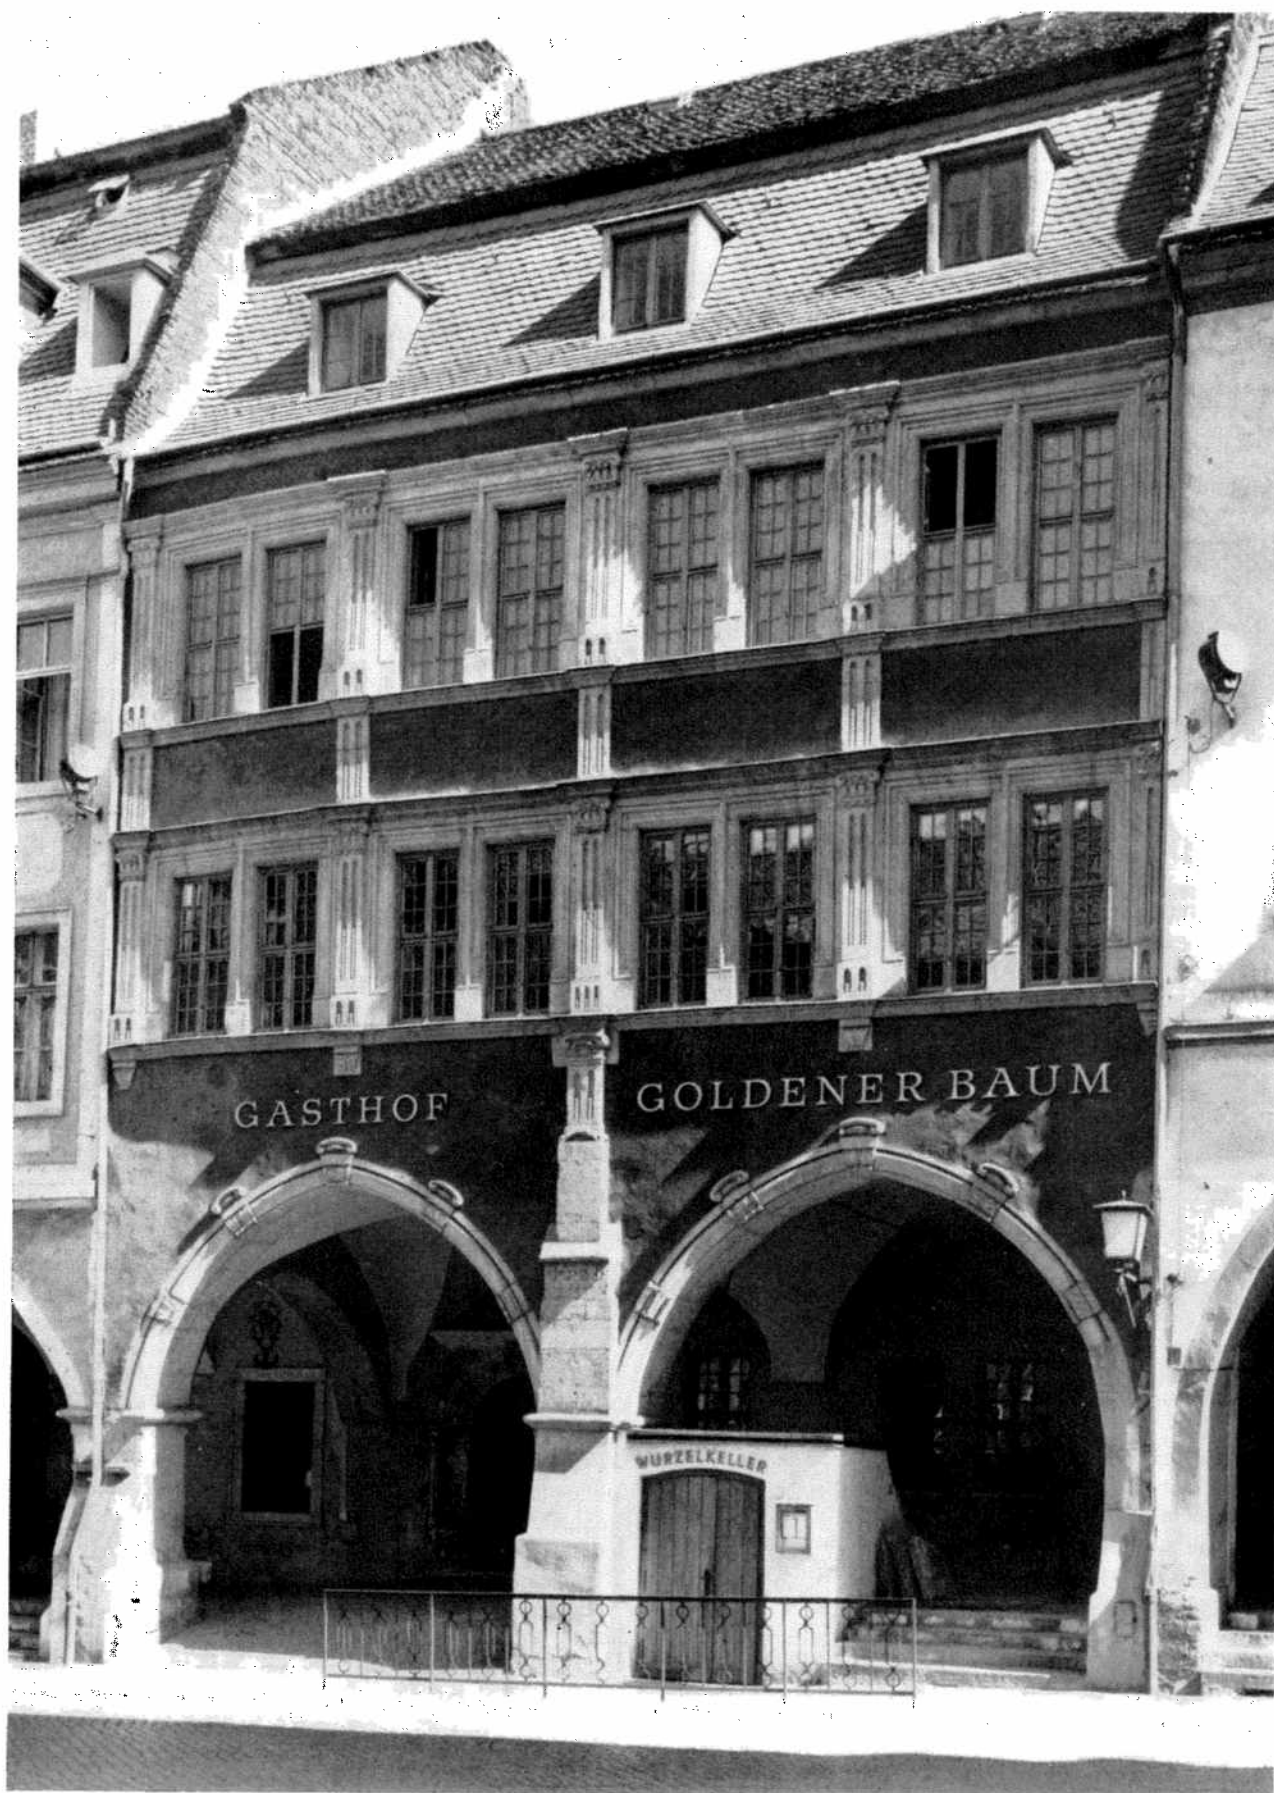
◀ La façade restaurée de la maison numéro 4 du Bas marché à Görlitz – Restored façade of the house Untermarkt 4 in Görlitz

The efforts devoted by the “Institut für Denkmalpflege” to the restoration of the houses Untermarkt 4 and 5 whose existence was endangered by aging and inadequate maintenance go back to the fifties. The house Untermarkt 4 is also a “hall-house” from the late Gothic period. The facade exhibits forms of the early Renaissance. The measures adopted failed to stop the dilapidation so that in 1971 safety precautions had to be taken in order to avoid serious damage. In the same year the Town Council of Görlitz decided to establish a restaurant in these houses on the Untermarkt. For this purpose, a study was worked out by the architect Albert Mayer in co-operation with the “Institut für Denkmalpflege”.

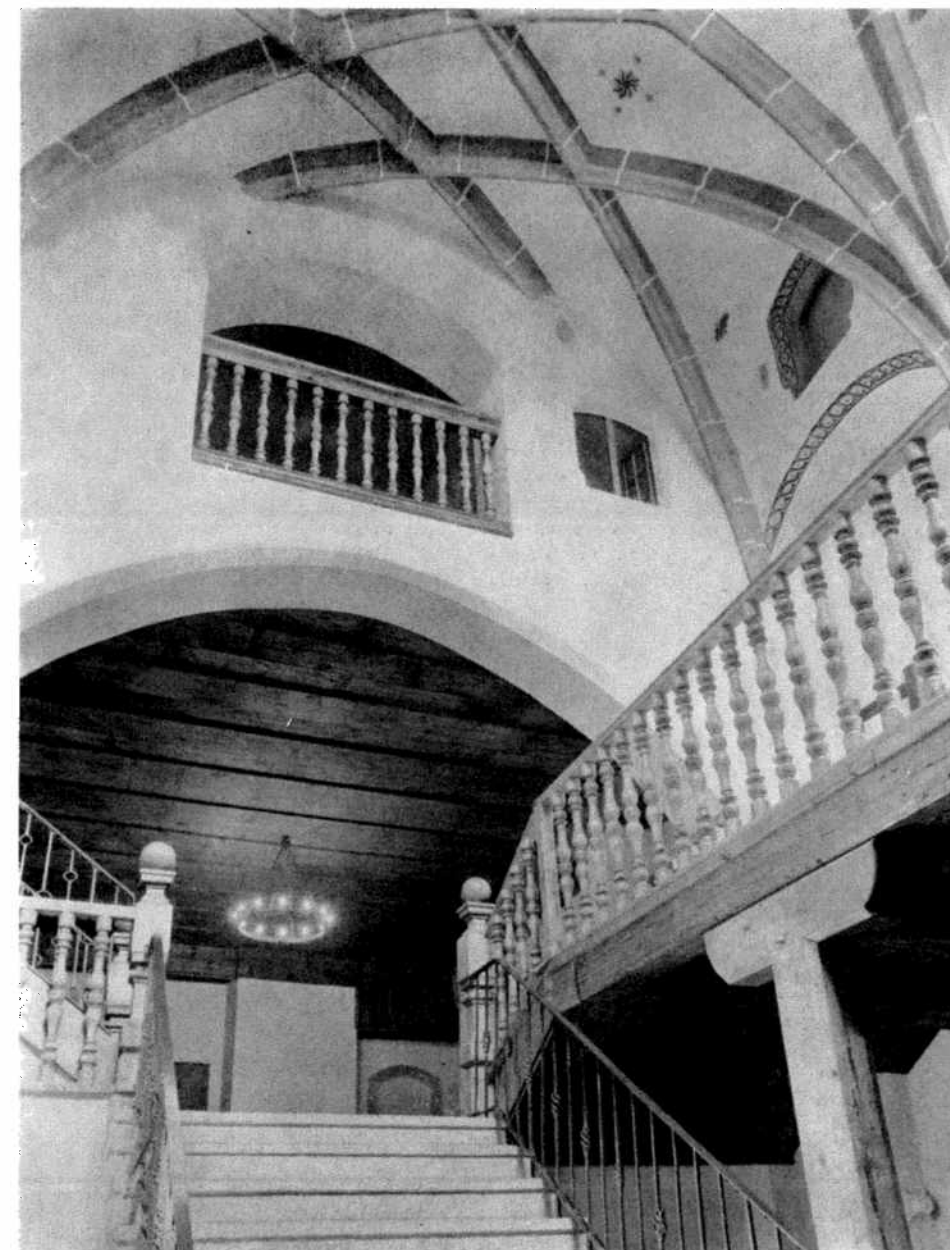
La salle d'escalier dans la même maison après l'arrangement comme restaurant – Staircase of the same house after reconstruction into a restaurant
