Toits, fenêtres, façades

Contribution du Comité national autrichien

par BERNHARD REICHHART, architecte, Bundesdenkmalamt, Vienne

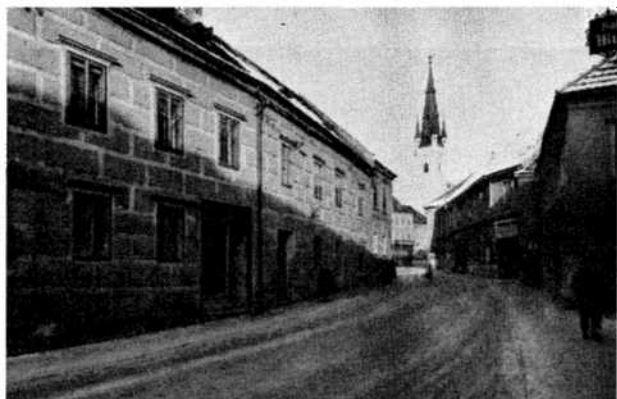
Fig. 1. — Horn, Basse-Autriche, Pragerstrasse 8. Ensemble bien conservé caractéristique d'une petite ville.

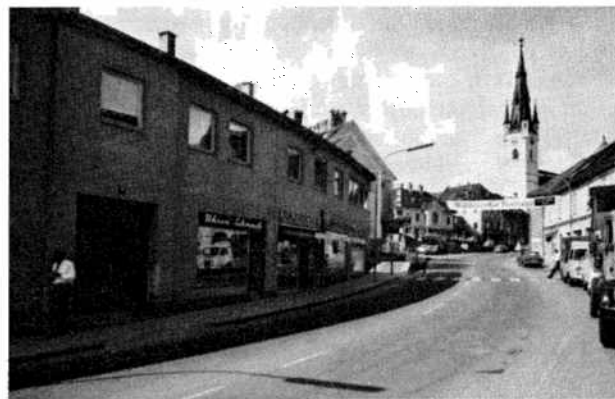
Fig. 2. — Horn, Basse-Autriche, Pragerstrasse 4 et 6. Ces maisons reconstruites en recul, pour des besoins de circulation, n'ont ni bonnes proportions, ni bonne structure. Les fenêtres, sans petits bois, achèvent la triste image. Le caractère intime de la rangée est détruit.

Les raisons en sont diverses : en premier lieu le besoin quantitatif et qualitatif en logements, principalement dans les agglomérations ; l'amélioration de la conjoncture qui permit à de nombreux citadins de construire à la campagne leur résidence secondaire ; des efforts de modernisation mal compris (fig. 1-4) ; la spéculation immobilière ; le tourisme avec son important équipement : hôtels, appartements de vacances, installations de transport, sans omettre la législation autrichienne et son partage de compétences dans le domaine de la construction. Les bourgmestres, à qui appartient la compétence en matière de construction de logements, y voient toujours encore des avantages pour leur commune et restent indifférents à la forme de ces objets et à leur implantation.

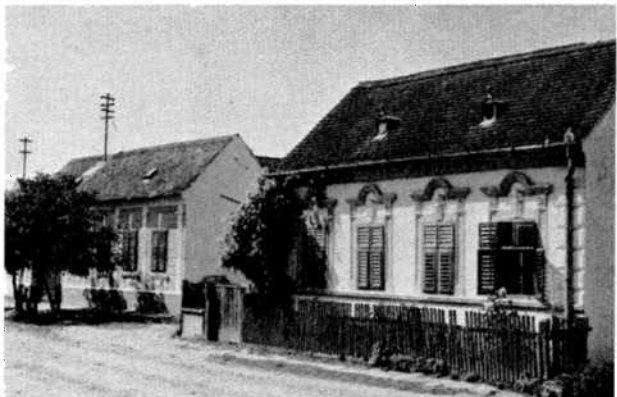
Fig. 3. — Schandorf, Basse-Autriche. Deux maisons constituant un ensemble mi-urbain.

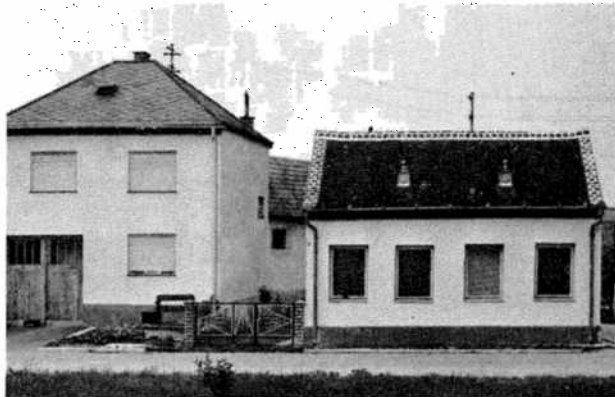
Fig. 4. — Schandorf, Basse-Autriche. Les deux maisons suivantes ont été « modernisées » ou surélevées ; la recherche d'une expression actuelle a mené à la destruction du site.

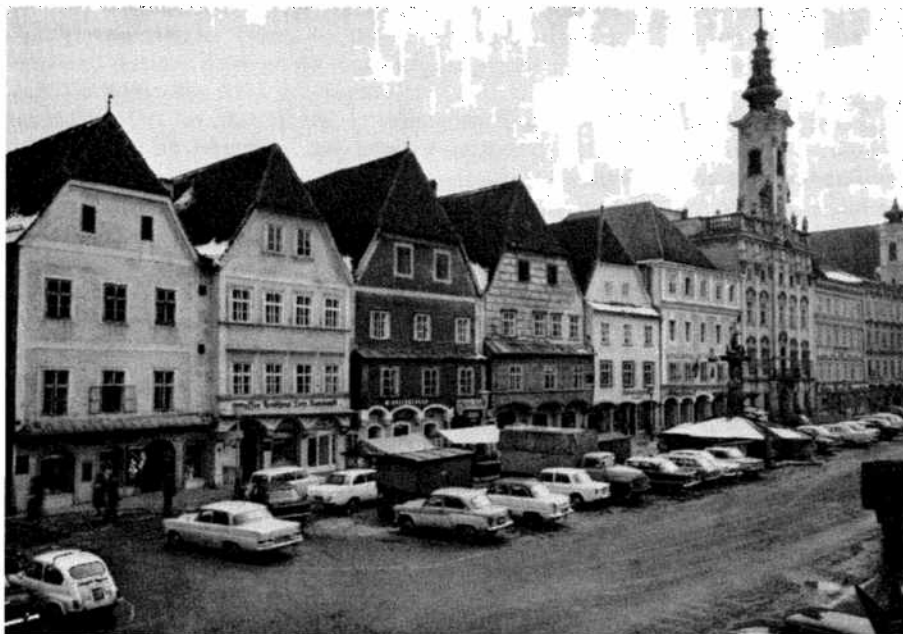
Fig. 5. — Steyr, Haute-Autriche, Place de Ville.
Rangée de maisons à pignons ; les façades des corps de bâtiments moyenâgeux ont été modifiées au XVII^e siècle.

Les diverses époques exercèrent en outre leur influence sur les formes des toits. Dans les villes se rencontrent les rangées de pignons à forte pente des maisons moyenâgeuses (fig. 5, 6) à côté des toits à contre-pente masqués par de hauts étages d'attique (fig. 7), en même temps que des

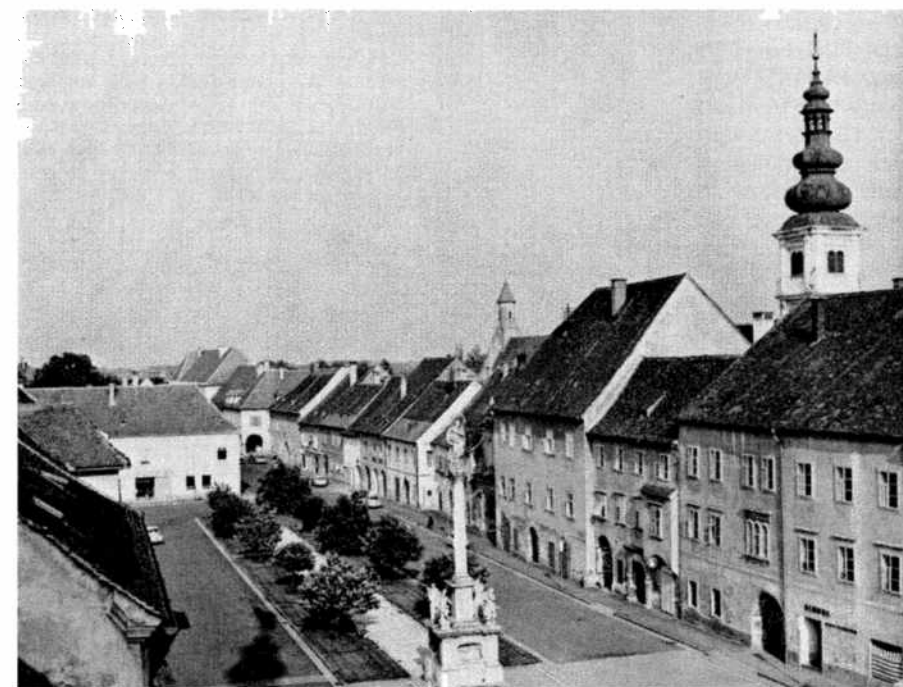
Fig. 8. — Radkersburg, Steiermark, place principale.
Dans tout ce secteur, les maisons ont leurs faîtes parallèles au front de rue. L'unité des formes de toits et celle des modes de couverture va de pair avec celle des fenêtres et de leurs proportions.

toitures aux faîtes parallèles aux rues et aux places (fig. 8). Aussi longtemps que les formes et les modes de couverture anciens purent être conservés, une image charmante d'ensemble urbain s'en dégagait soit par l'effet d'unité, soit par l'effet de variété.

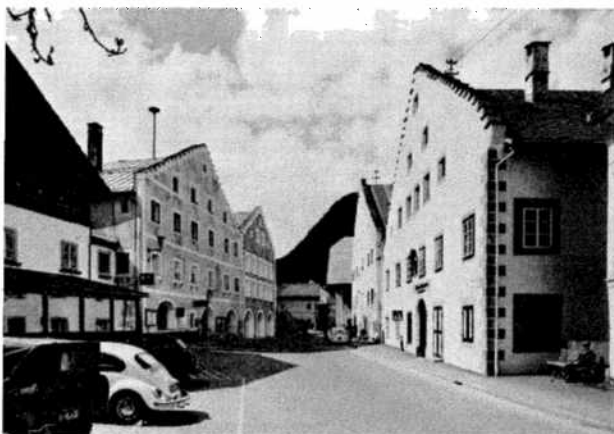
Fig. 6. — Mauterndorf, Etat de Salzburg.
Toits à faible pente des Alpes orientales derrière des pignons crénelés datant pour la plupart du XVI^e siècle.

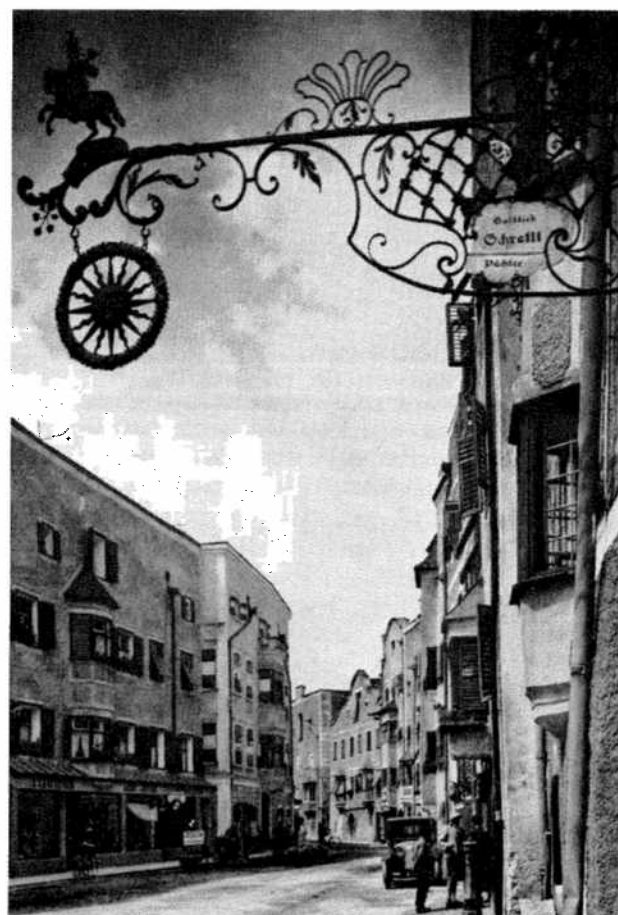
Fig. 7. — Rattenberg, Tyrol, rue principale.
Les deux maisons de gauche ont des toits à contre-pente derrière leurs hauts murs d'attique. Les fenêtres ont encore leurs volets de bois.

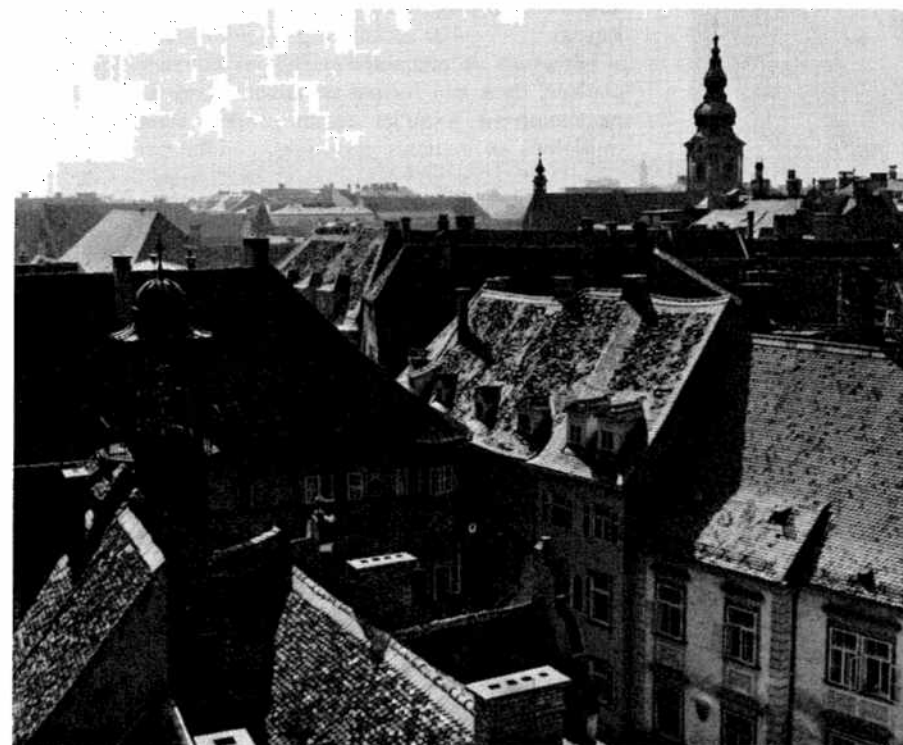
Fig. 9. — Graz, Steiermark.
L'unité de matériel de couverture et l'unité dans les formes des toitures sont un des rares exemples d'ensembles urbains conservés intacts en Autriche.

Les formes des toitures subirent en outre des modifications en raison de nouvelles méthodes constructives souvent pour utiliser les volumes existants des toitures. A la fin des années 20, le toit à faible pente devint à la mode en Autriche pour les constructions isolées et finit par s'imposer partout à la place des toits à forte pente. Les formes et les couvertures autochtones ne se sont donc conservées que rarement (fig. 9).

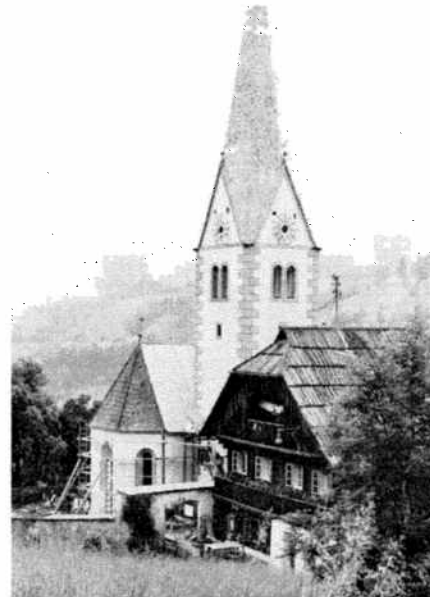
Fig. 11. — Kaning, Carinthie, église paroissiale. Les plaques d'amiante-ciment n'offrent que peu de résistance mécanique. En raison de la neige et de la glace tombant du clocher, il fallut recouvrir de tôle la toiture autour de ce dernier. La multiplicité des couvertures nuit gravement à l'unité de l'ensemble.

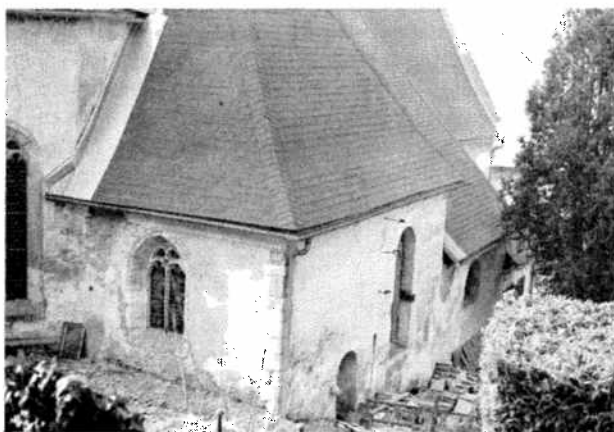
Fig. 12. — Klein Saint-Paul, Carinthie, église paroissiale. Ardoises d'amiante-ciment de 40x40, de couleur gris noir. L'effet est meilleur que celui des losanges, mais ne vaut pas celui des bardeaux.

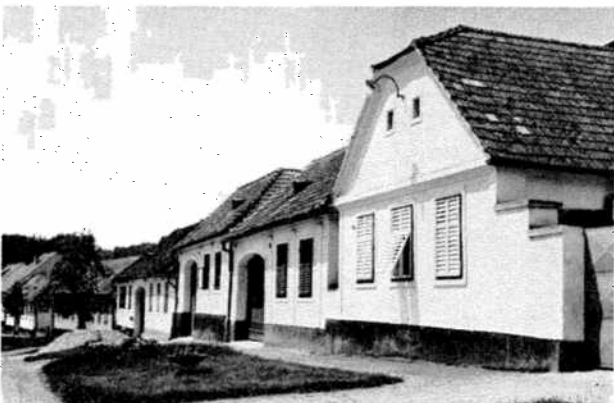
Fig. 13. — Saint-Martin, Burgenland. Alignement villageois intact : jalousies en bois pendant l'été, remplacées en hiver par des vantaux vitrés.

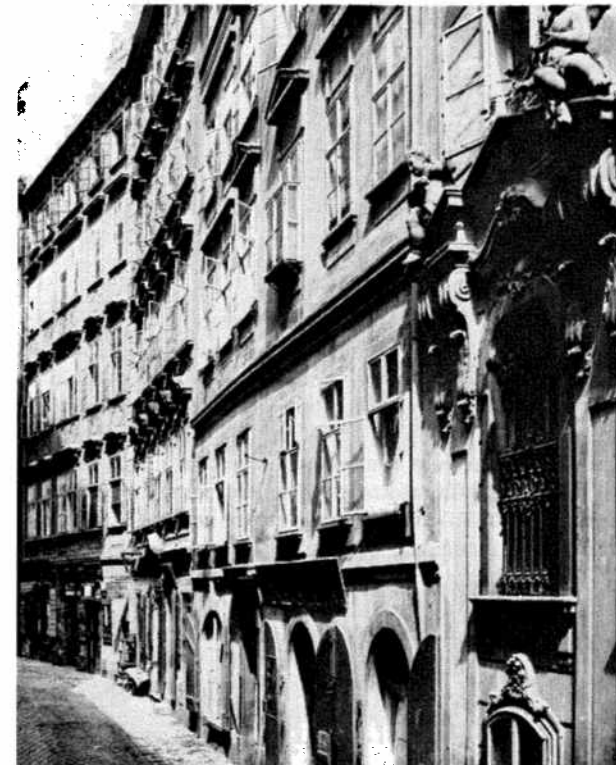
Fig. 14. — A l'origine, les façades n'étaient pourvues que de simples fenêtres. Vers 1820, on ajouta partout une fenêtre extérieure. Un changement dans cette disposition, qui ne toucherait que quelques édifices, compromettrait tout l'ensemble.

Jusqu'au milieu du siècle dernier, les constructions mêmes urbaines ne possédaient que de simples vitrages posés à demeure dans les fénillures et complétés par des doubles fenêtres démontables, posées à l'extérieur. En été, sous la forme de volets de bois, en hiver, sous la forme de guichets vitrés (fig. 14). Par la suite, les fenêtres d'hiver restèrent en place toute l'année, ce qui conduisit au système des doubles fenêtres où les fenêtres extérieures sont au nu de la façade et s'ouvrent à l'extérieur.

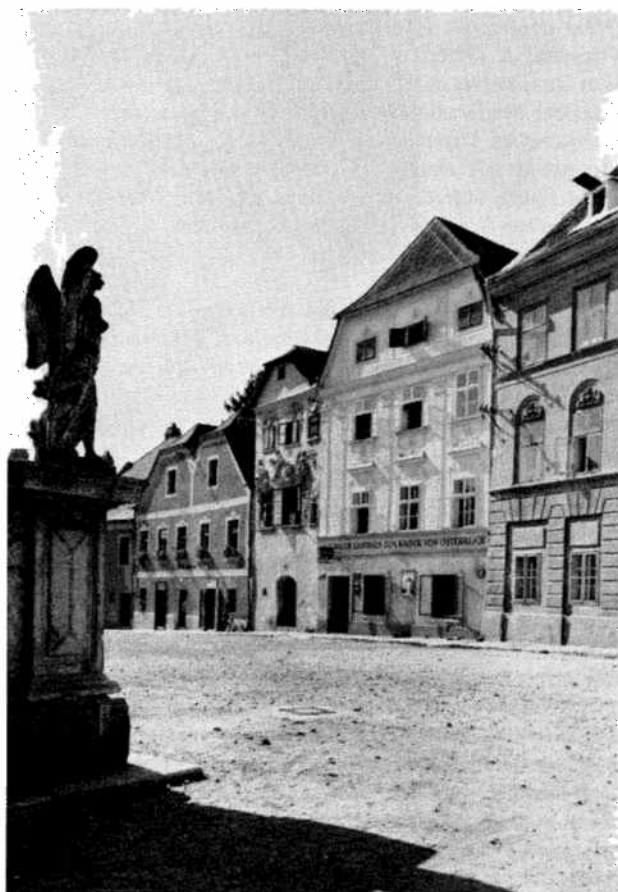
Fig. 16. — Krems, Basse-Autriche, Marché aux grains.
Décor de façade très courant dans les petites villes d'Autriche.
En dépit de la diversité dans les formes des maisons et des toits
et dans la décoration des façades, l'image d'ensemble est harmo-
nieuse.

Par contre, les fenêtres posées au nu des façades, mais s'ouvrant à l'intérieur par une construction appropriée, sont admissibles parce qu'elles changent à peine l'aspect extérieur des façades. Les fenêtres à double vitrage (fig. 16) ou vitrées en Thermopane, comparables par leurs effets de protection aux doubles fenêtres, produisent l'impression d'une simple fenêtre, de telle sorte que ce type de construction permet le retour à l'apparence initiale.

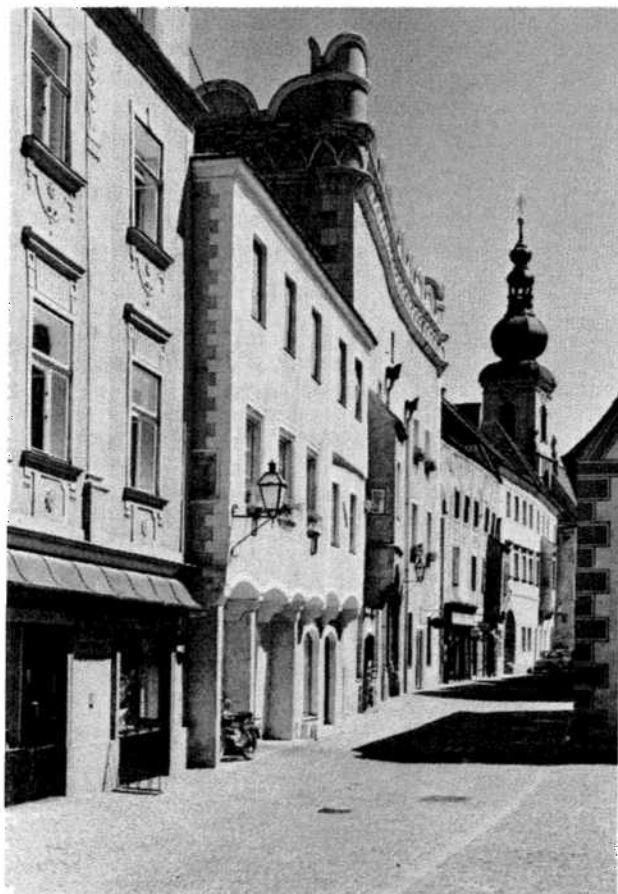
Fig. 17. — Stein, Basse-Autriche, Landstrasse.
Toutes les façades sont ici dans leur état original. Un tel résultat
n'est pas souvent atteint.

L'introduction de nouvelles méthodes de construction, les changements dans la production des matériaux, la spécialisation des ouvriers du bâtiment qui ne sont plus jamais polyvalents et qui ne sont plus familiarisés avec les anciennes traditions de la construction, compliquent les restaurations des bâtiments historiques (fig. 17).
