La rue, expression de la vie sociale et économique

Vie et mort d'un canal

par P. L. DE VRIEZE, architecte B.N.A., Groningen, Pays-Bas

La situation à Groningen, une artère à la place d'un canal

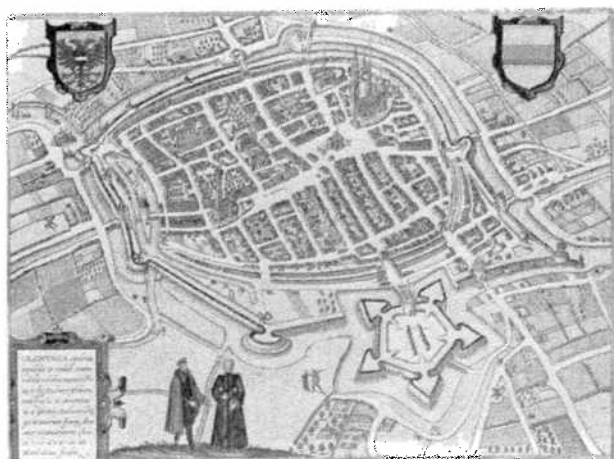
Fig. 2. — Plan de van Braun et Hogenberg ~ 1577.
Le double canal de défense du côté sud est situé à l'intérieur des nouveaux remparts de la ville.

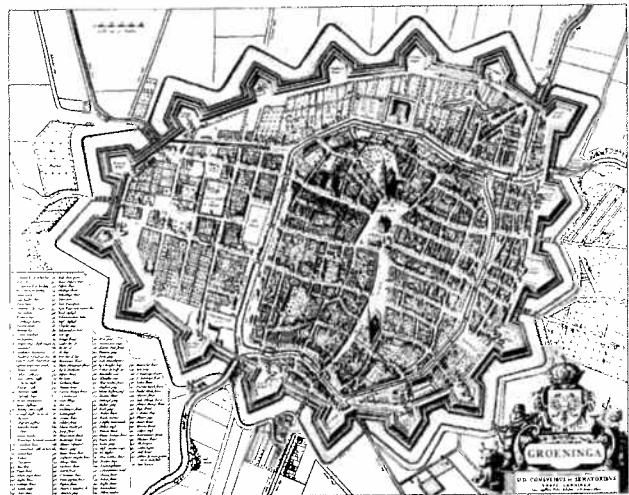
Fig. 3. — Plan de 1643 : Groningen avec ses nouveaux remparts de ~ 1607 à 1624 ; l'ancien double canal de défense est prolongé jusqu'à « Nieuwe » ou « Zuiderdiep » en 1614 et 1637 en formant une liaison fluviale entre le « Schnilendiep » et le « Aa-Hoornsdediep ».

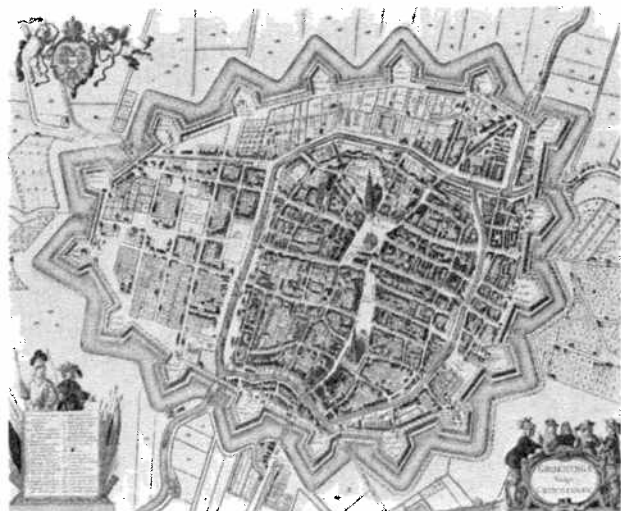
Fig. 4. — Détail du plan de J. Blaeu(?) de 1643.
A droite, de bas en haut, le « Nieuwe » ou « Zuiderdiep » avec 2 passerelles en bois pour piétons et au milieu un pont voûté en briques pour la rue principale (Herestraat). A gauche de ce pont, le « Esserhuis » avec jardin à l'arrière le long du « Zuiderdiep ».

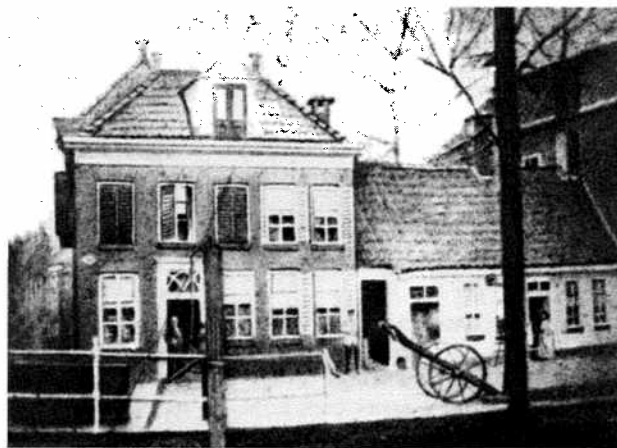
Fig. 5. — Vue prise aux environs de 1850 du « Zuiderdiep » (côté nord) — jonction Pelsterstraat avec la maison « Camphuis ». On remarque les remparts en briques de consolidation des rives, les pavés et les plantations d'arbres ; la rue est bordée d'habitations et d'entrepôts de marchandises pour le transport fluvial.

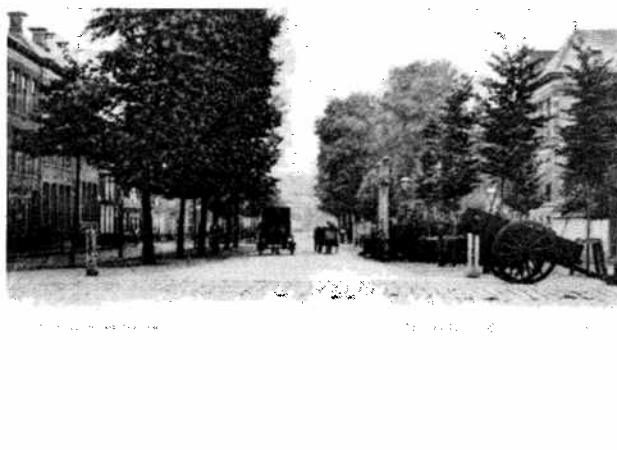
Fig. 9. — Photo des environs de 1900. « Zuiderdiep » comblé vers l'ouest à partir de l'Herestraat avec une belle plantation d'arbres et 2 chemins ; à droite la muraille du jardin de « Esserhuis » ; rue bordée d'habitations pour la circulation et la promenade.

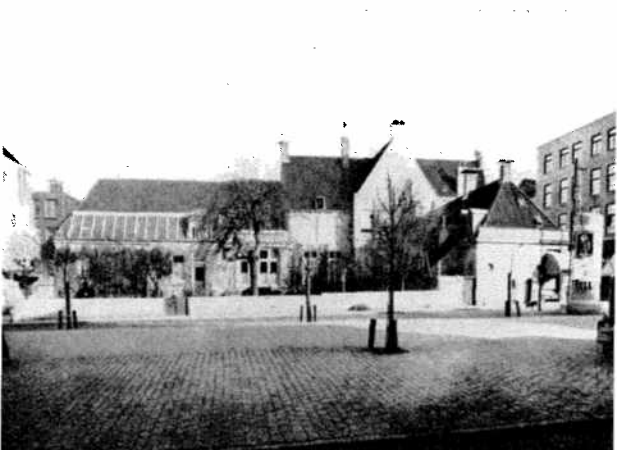
Fig. 10. — Photo des environs de 1930. Côté nord du « Zuiderdiep » comblé avec l'« Esserhuis » à la jonction de « Herestraat » (gauche) ; entre les deux chemins se trouve une route asphaltée, limitée par 2 bandes en pavés bleus.

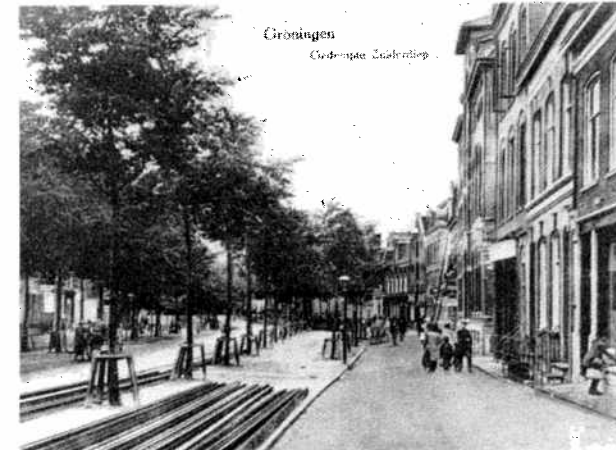
Fig. 13. — Photo des environs de 1910. Mise en place des rails pour le tram électrique, fonction de circulation en augmentation.

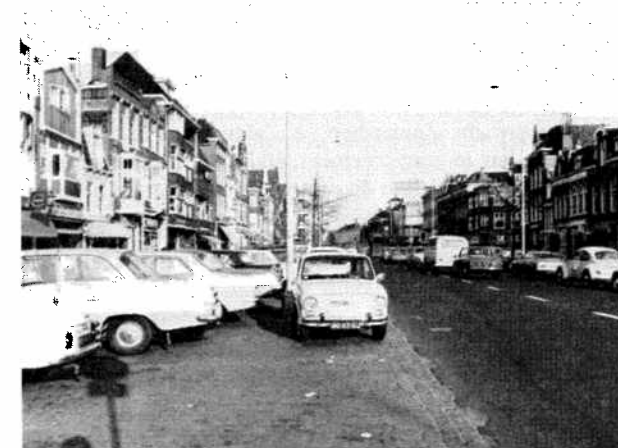
Fig. 14. — Photo de 1969. Le « Zuiderdiep » comblé avec 2 chemins, une route de circulation médiane en asphaltée avec, à gauche et à droite, des bandes de parking en pavés ; entre les jeunes arbres, de hauts réverbères.

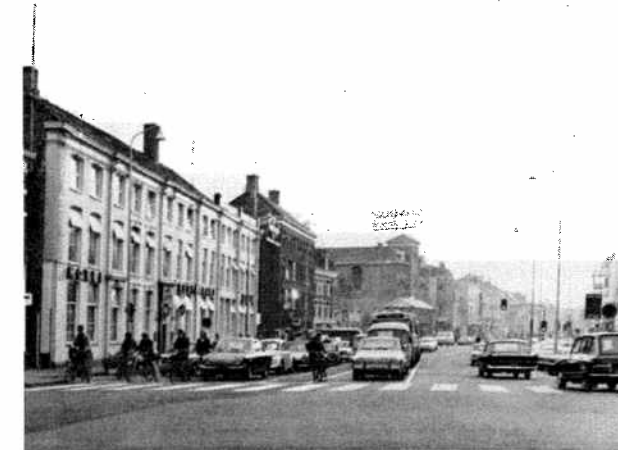
Fig. 15. — Photo d'octobre 1969. La partie est du « Zuiderdiep » comblé à la hauteur d'Oosterstraat dans son nouvel état ; les chemins et les bandes de parking en pavés ont disparu et ont été remplacés par une large route en asphaltée d'environ 30 m ; les arbres ont été sacrifiés et remplacés par des réverbères, des signaux de circulation, des feux de signalisation, etc. ; on démontre clairement ici l'effet de barrière (artère principale).

L'artère de circulation, largement dimensionnée, sépare la partie sud de la ville du centre. Traverser cette route est, pour beaucoup de piétons, une affaire difficile et dangereuse malgré les passages protégés et les feux pour piétons. Les boutiques, spécialement les antiquaires, se plaignent d'un manque de passants. L'artère de circulation est en fait devenue une autoroute au lieu d'une rue urbaine. Sa grande largeur ne s'équilibre pas avec les constructions basses, créant ainsi en raison de la densité de la circulation un sentiment de frustration. Parmi les facteurs nuisibles à l'environnement, il faut mentionner le bruit de la circulation, beaucoup de poussière en été, l'absence de zones vertes, tandis que l'habitabilité des appartements environnants diminue toujours davantage. Enfin, le déroulement de la circulation est sérieusement entravé par un grand nombre de routes, munies de feux, donnant sur l'artère principale. Le début et la fin de cette artère donnent sur des routes beaucoup moins larges et beaucoup plus sinueuses.

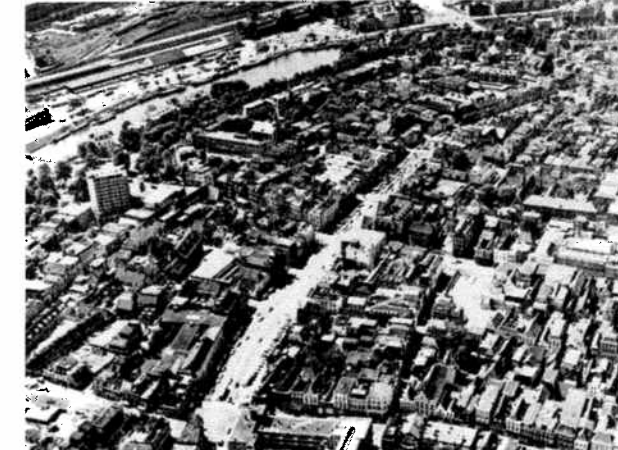
Fig. 16. — Photo aérienne de 1970. Au milieu à gauche, on trouve de bas en haut le « Zuiderdiep » comblé et restructuré ; la large route asphaltée est bouchée à l'ouest et à l'est par des rues étroites et sinueuses ; tout à gauche, le long du canal, on devine les rangées d'arbres pour remplacer les remparts démolis en 1880.
