## Contribution du comité national bulgare

### La vieille fontaine de la ville de Nessebar

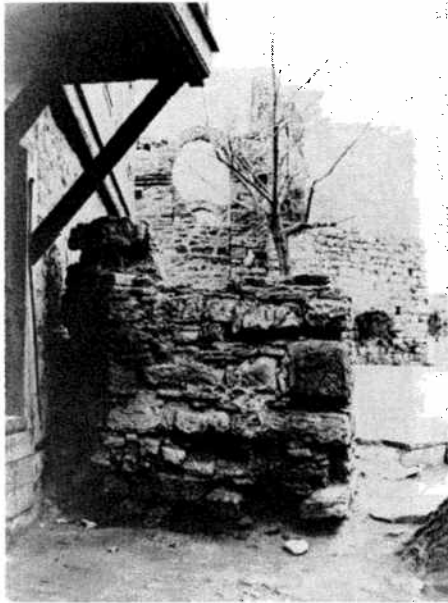
1

La fontaine, qui était en ruine en 1960 (fig. 1), dut être protégée des autorités urbaines qui avaient l'intention de « nettoyer un peu » l'endroit. Elle fait partie de l'ensemble « Vieux siège du métropolite » et appartient aux monuments historiques du Moyen Age.

Le revêtement de la coupole ainsi que sa pointe, qui furent exécutés en s'inspirant d'autres fontaines de la même période, ont présenté des difficultés lors de la restauration.

La plaque originale de marbre (avec inscription en grec) se trouve au musée de la ville. Le moulage de bronze est une copie où les lésions de l'original ont été effacées.

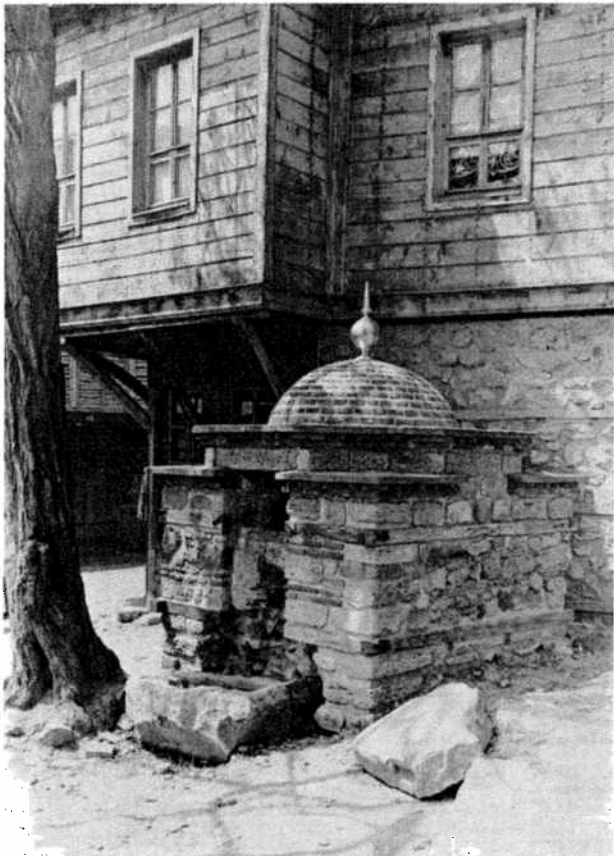
La fontaine, qui est un des éléments les plus plastiques de l'ensemble est bien accueillie par le public. Elle fait partie du réseau urbain de canalisation. Le petit arbre que les autorités de la ville ont planté récemment n'est qu'un malentendu temporaire (fig. 2 et 3).

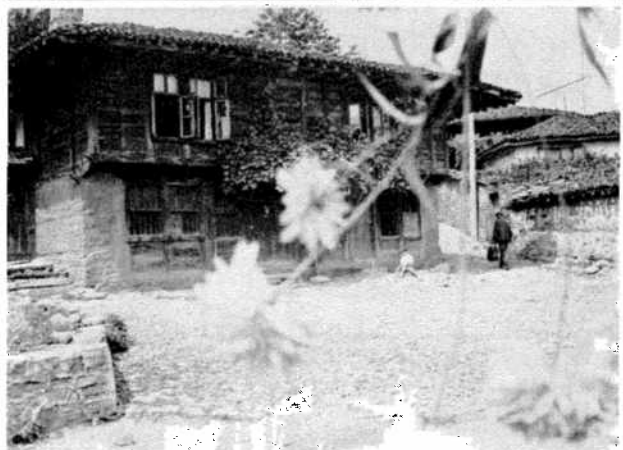
C'est un exemple de l'effet d'unité du mur et du revêtement de la rue. Les restaurateurs n'ont eu qu'à compléter les parties détruites ou disparues. La difficulté de conserver le revêtement de la rue s'explique par le désir de la population et des autorités de la ville de faciliter la circulation.

Les expériences faites là où l'intervention ne s'est pas effectuée en temps voulu ont prouvé l'incompatibilité des revêtements modernes avec ceux de la vieille ville (fig. 4 et 5).

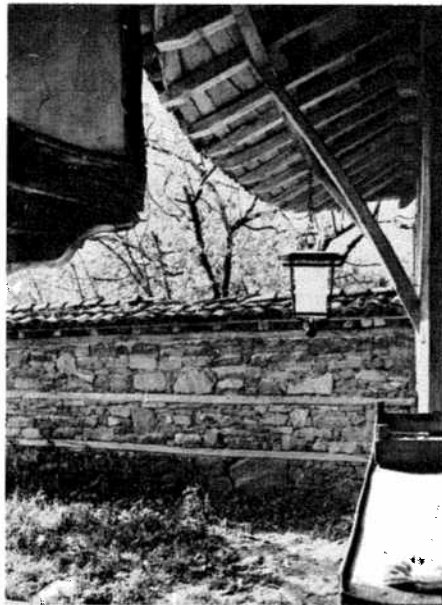
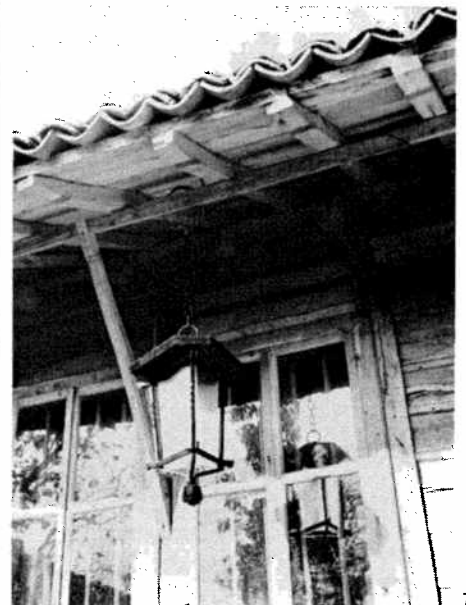
7,8

Il est très difficile de trouver un détail et des proportions de réverbères qui soient en harmonie avec le volume et l'échelle du milieu architectural. Pour nous, les exemples des figures 7 et 8 représentent une réalisation positive dans ce domaine.
