Konstantin VUKOV (Hungary - Hongrie)

Un ancien exemple: Esztergom / Hongrie

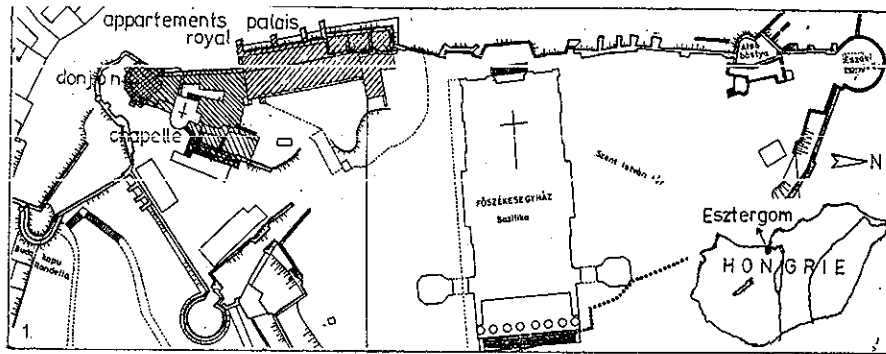
1. Plan du château d'Esztergom
2-3. La chapelle avant et devant
anastylose/d'après de G. Lux/
4-5. Photographies des fouilles
d'après de D. Várnai, 1937./
