LES PRINCIPAUX FACTEURS D'ALTERATION DES PIERRES A BATIR

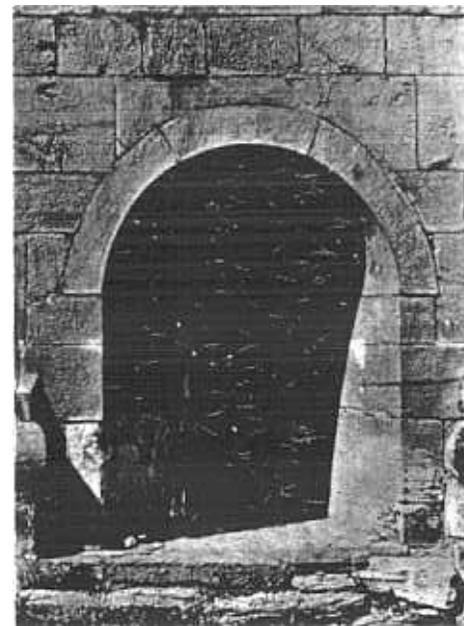
Fig. 1. Détail de la crypte de Gurk en Carinthie (vers 1160).

La pierre elle-même est quelquefois merveilleusement conservée malgré son haut âge et la sévérité du climat. (fig. 1) Parfois, les dommages se limitent évidemment à quelques blocs seulement, les autres se trouvant encore dans un état assez satisfaisant dans les mêmes conditions (fig. 2). Or, ces pierres viennent sans nul doute de la même carrière : de qualité différente malgré la même provenance, elles mettent en garde contre des généralisations prématurées.

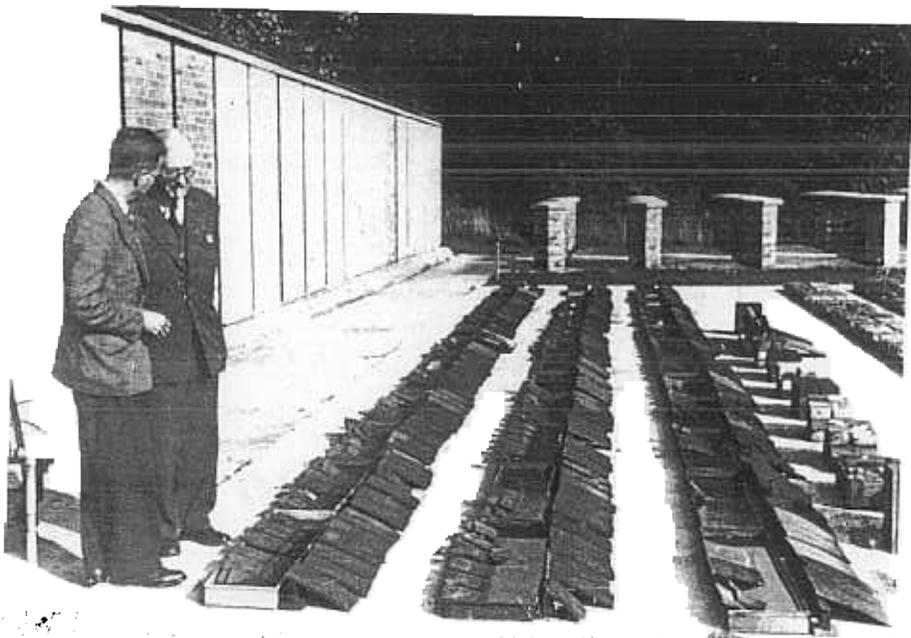
Fig. 3. - Exposition d'échantillons ou "exposure tests" dans un institut spécialisé.

Car la réaction des échantillons n'est pas, à mon avis, comparable à la situation sur le bâtiment même. L'emplacement spécial des pierres dans les murs, avec les différences de température et d'humidité à l'extérieur et à l'intérieur, sous l'influence du mouvement de l'humidité dans les parois, pour ainsi dire dans leur fonction vivante, est tout à fait différente. (fig. 3).

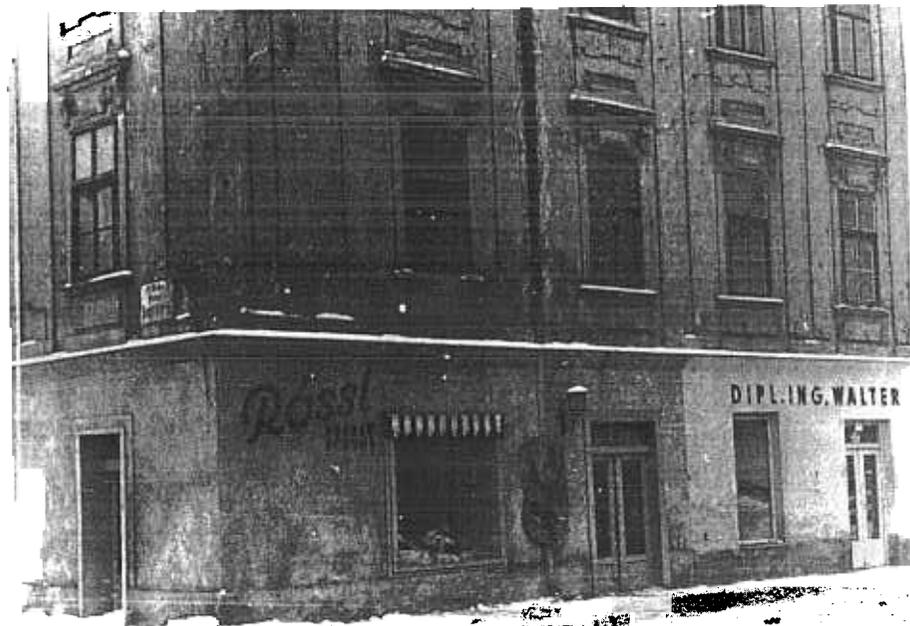
Fig. 9. - Humidité remontée à l'étage par l'application d'un enduit imperméable au rez-de-chaussée.

La question la plus intéressante et non la moins importante pour les mesures de protection, est celle de la hauteur de l'ascension. Nous avons trouvé la loi suivante : l'humidité monte jusqu'à une hauteur telle que la surface trempée soit assez grande pour que l'humidité venant du bas puisse s'évaporer. La surface humide a conséquemment toujours dans un cas particulier la même hauteur relative. Si cette surface est couverte par un enduit imperméable, quel qu'il soit, l'humidité est obligée de monter plus haut pour atteindre une surface qui autorise son évaporation. Dans nos villes, maints exemples révèlent qu'on a voulu supprimer l'humidité par l'application d'un enduit imperméable, et qu'on a donc prétendu le contraire (fig. 8 et 9).

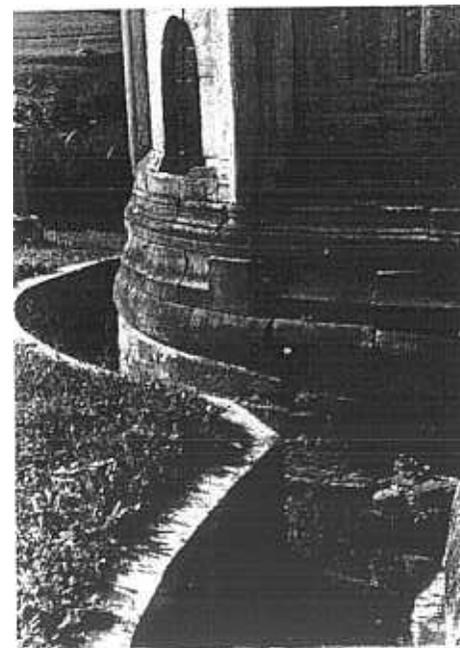
Fig. 10. Gurk. Fosse autour d'une église ancienne pour baisser le niveau de l'humidité.

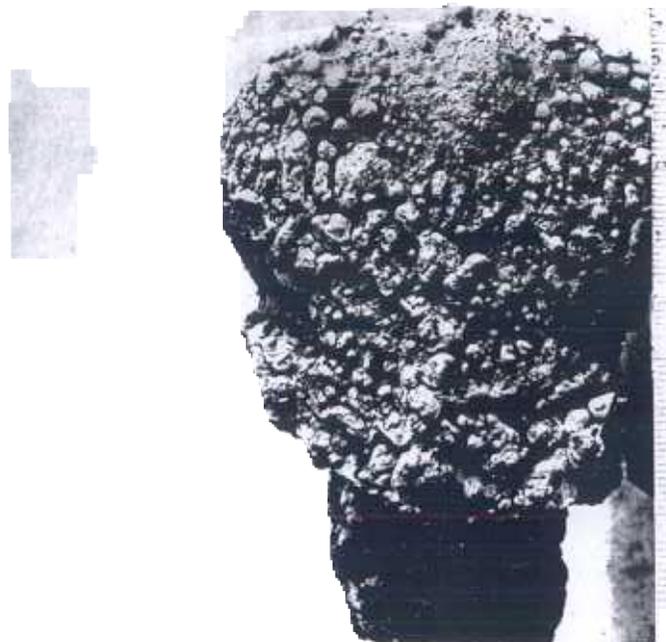
Fig. 13. - Vienne, St-Etienne. Incrustation staphyliforme sous un ornement gothique.

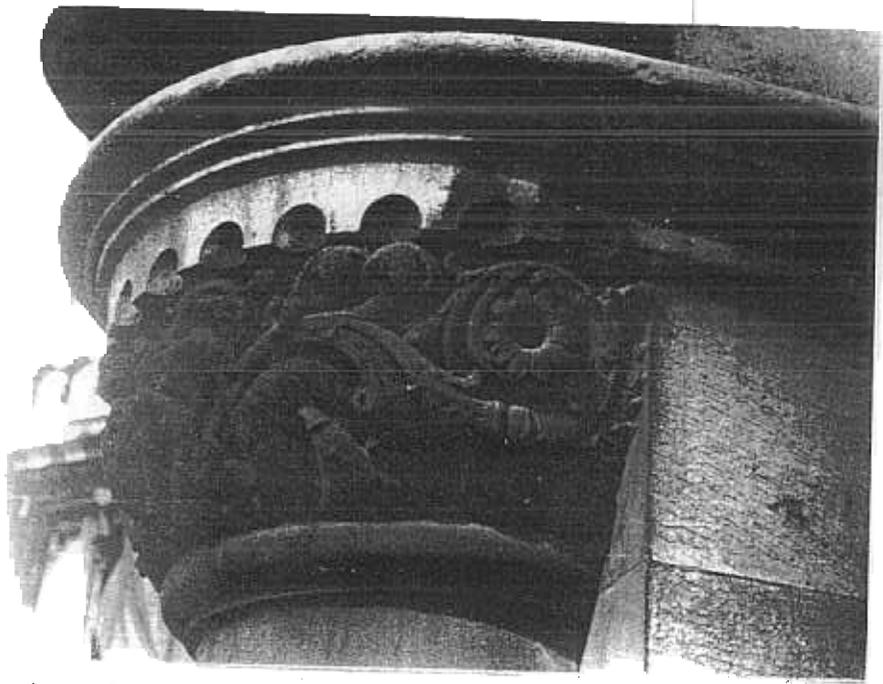
Fig. 15. - Londres, Tempel Gardens. Incrustations limitées aux motifs protégés de la pluie.

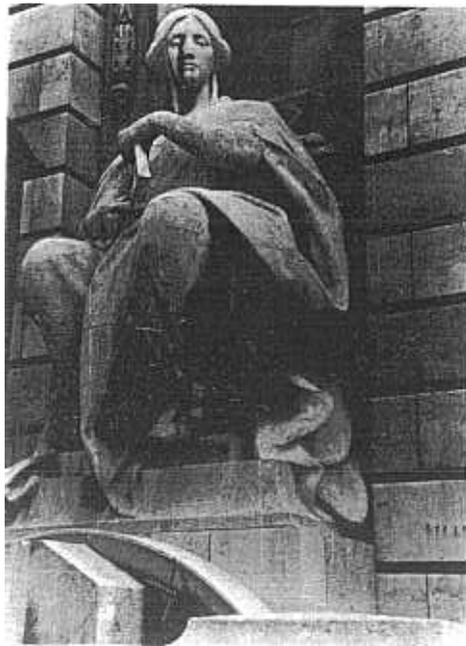
Fig 20. - Londres, Edmonton Arch, Navigation. Croûtes extérieures exclusivement localisées sur les zones abritées de la pluie.

Les dangereux sels cristallisants sont enlevés par la pluie des pores de la pierre ; les pores restent ouverts et respirent ; la formation de plaques est empêchée. Cette constatation conduit au principe d'une thérapeutique, l'unique qui réussisse : les lavages répétés et réguliers (fig. 20).

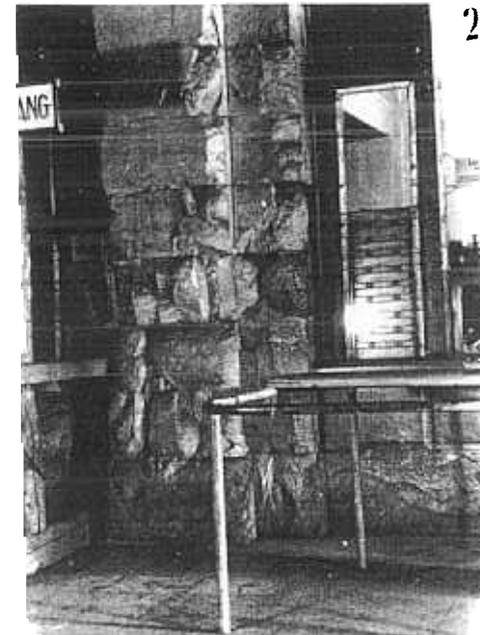
Fig. 25. - Vienne, Gare du sud. Eclatement des blocs de calcaire de Karst.

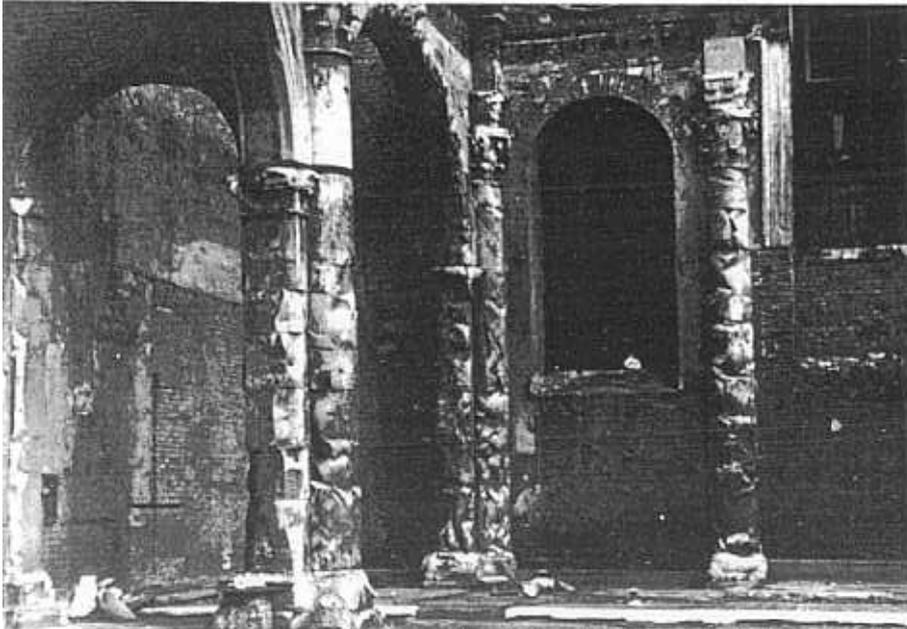
Fig 8. Londres, St-Mary le Bow. Eclatement des blocs de pierre.

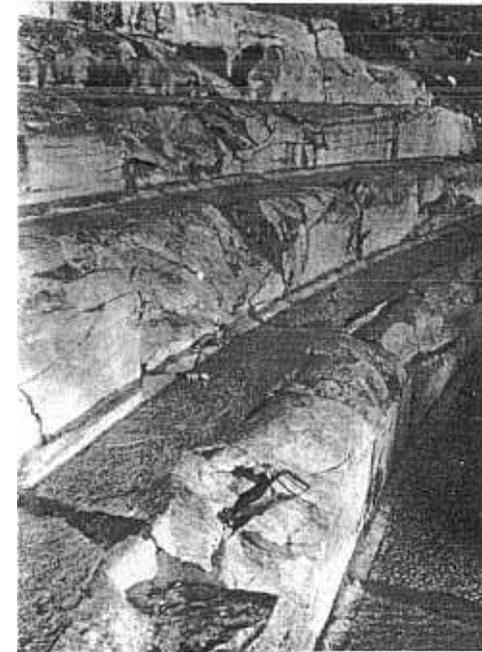
Fig. 29. Athènes, Odéon de Hérode Atticus. Arêtes des gradins arrondies par l'éclatement sous dilatation.

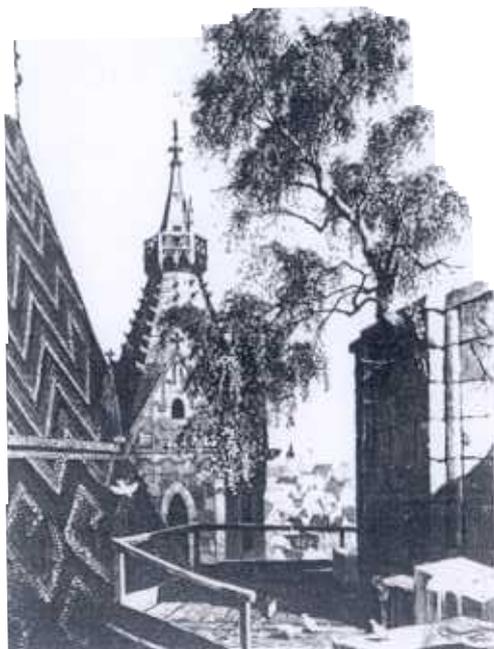
Vienne. St-Etienne. Bouleau disloquant la

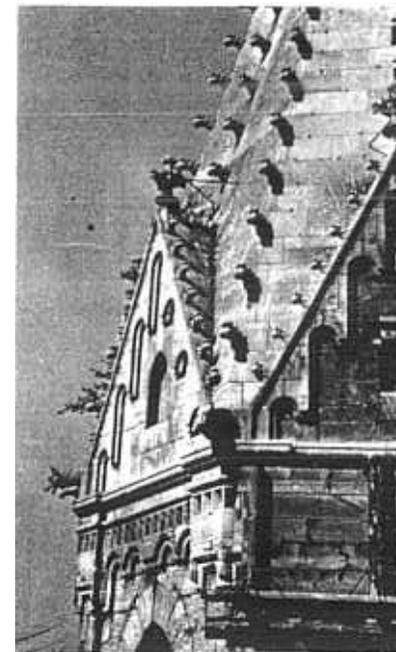
Fig. 33. - Vienne, St-Etienne. Jeunes bouleaux croissant sur les tours

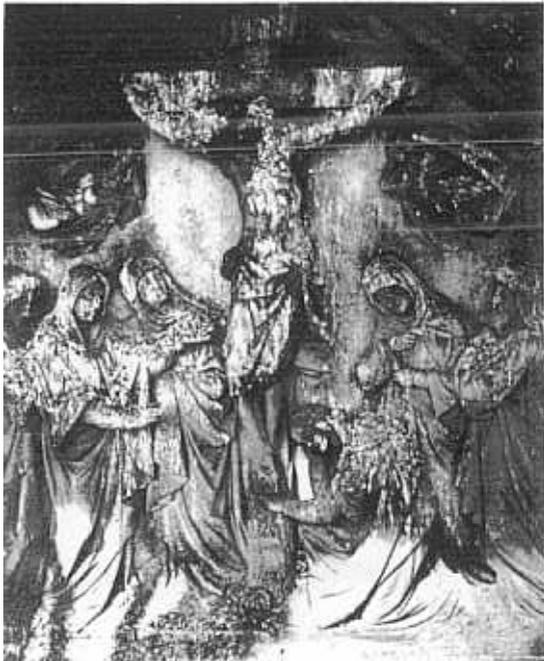
Votivkirche Guano sur un tympan sculpté

Pour les animaux, il faut mentionner seulement les pigeons qui vivent en foule considérable dans nos villes. Leur guano couvre les détails de l'architecture d'une manière déplorable (fig. 35 et 36). Ce guano contient 2 % d'acide phosphorique. Il corrode et perfore les couvertures de corniches qui sont faites en métal battu, fer blanc de zinc ou de cuivre. La pluie peut y entrer, trempe la pierre et la fait périr lors des gelées. Cet effet est donc indirect, et beaucoup de gens ne peuvent comprendre la nécessité de limiter ces oiseaux à un nombre raisonnable (fig. 37).

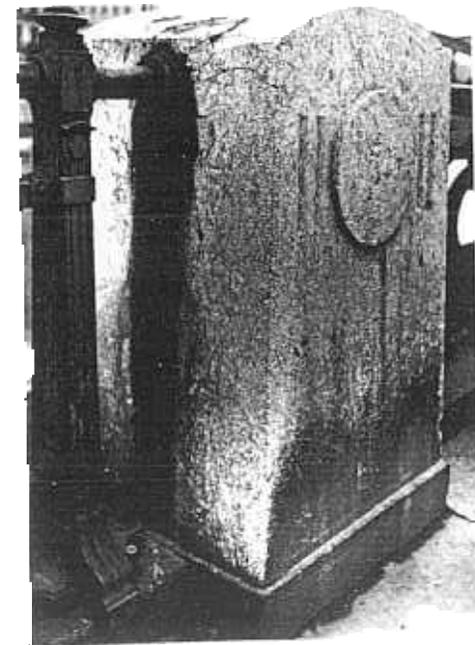
Fig. 42. - Vienne, quai Franz-Joseph. Borne de calcaire fendillée par la rouille.

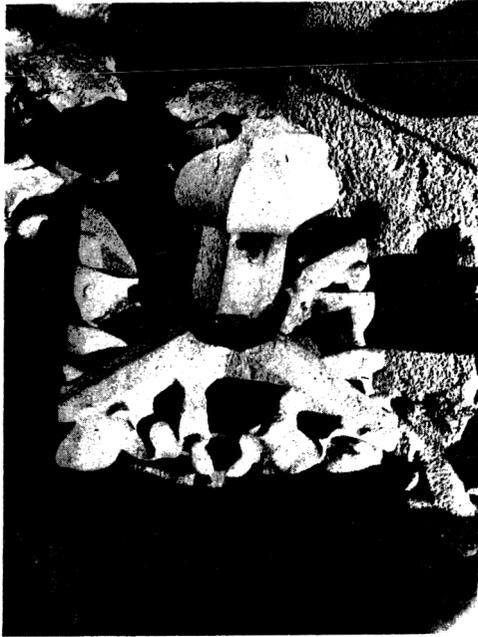
Fig. 43 Vienne, St-Etienne Fleurion pincé par la rouille de son ancrage.

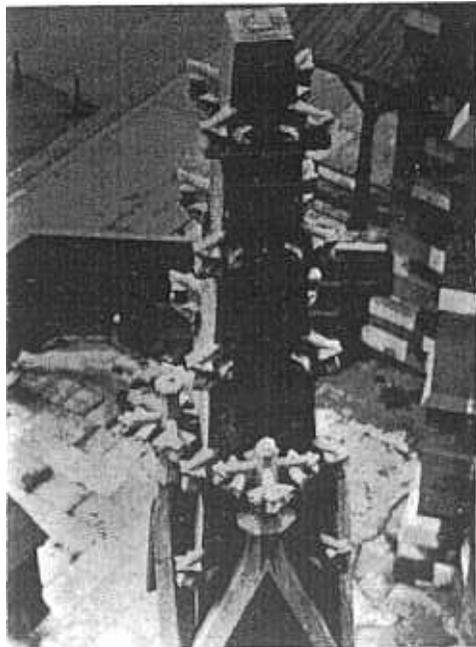
Fig. 44 Vienne, Votivkirche. Tenon de pierre arraché par manque de résistance à la traction.
