LE PORTAIL DU MONASTERE DE SANTA - MARIA DE RIPOLL
ETUDE SCIENTIFIQUE POUR SA CONSERVATION.

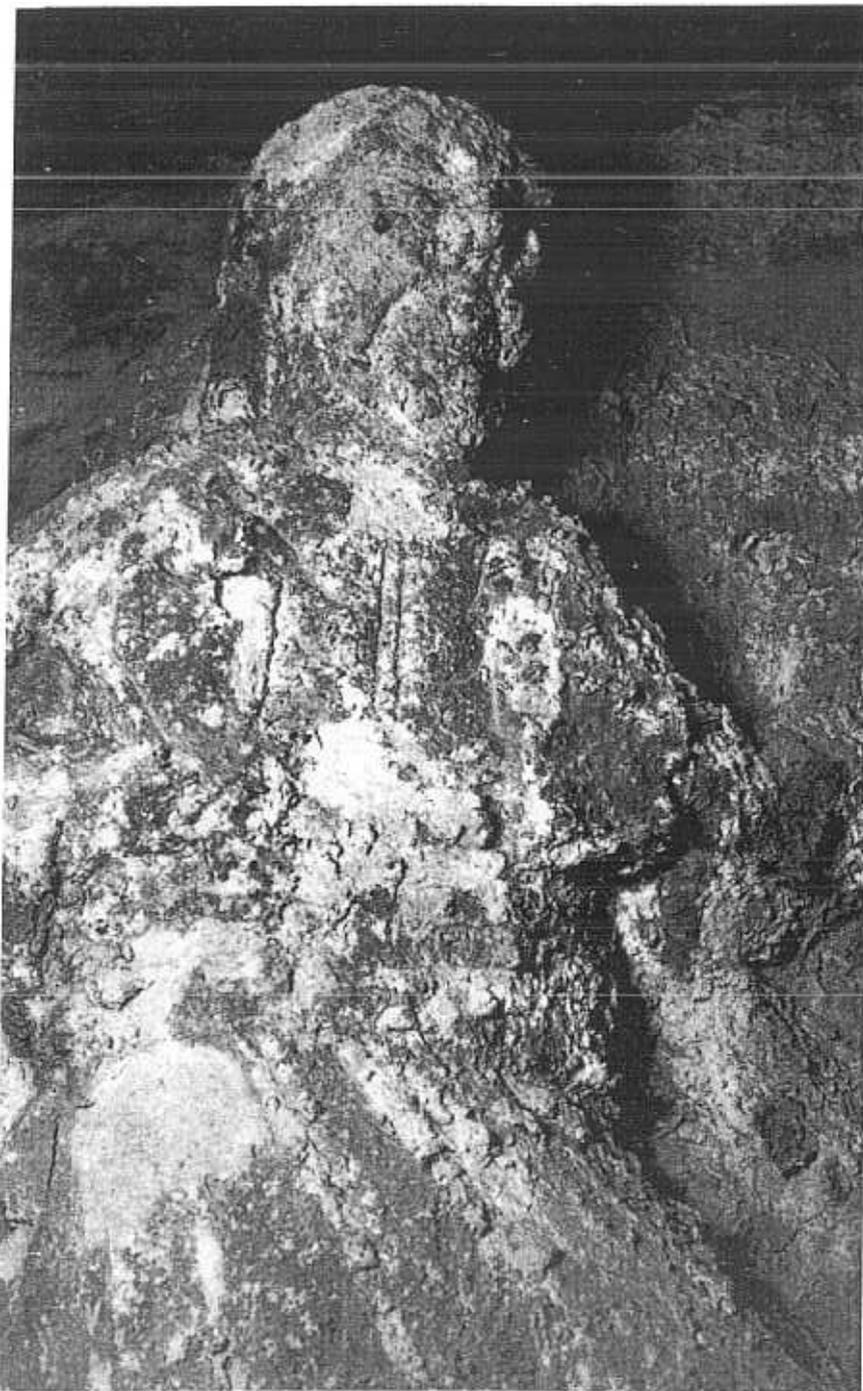
Détail de l'altération, novembre 1964 (voir fig.5, sit. 7).
