ALBERT KNOEPFLI  
REMARQUES SUR LA RESTAURATION DE LA CATHÉDRALE  
DE SAINT-GALL

ALBERT KNOEPFLI  
THE RESTORATION OF THE CATHEDRAL OF ST.-GALL.  
SUMMARY.

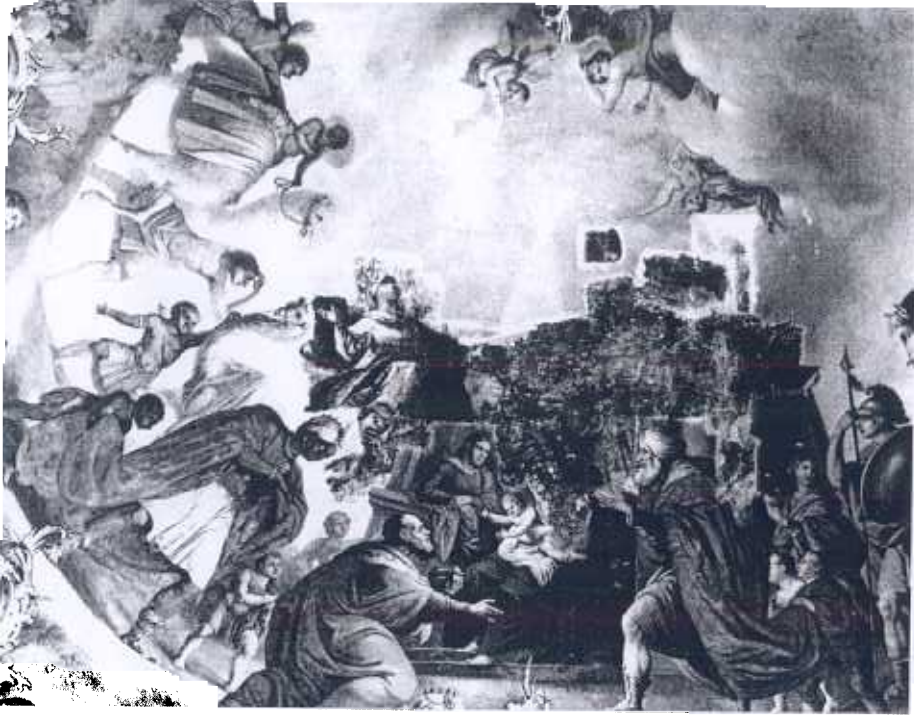
Fig. 3. - La cathédrale de Saint-Gall. Plafond du chœur avec « L'adoration des Mages », peinture de Moretto (1818-21) déjà partiellement éliminée. On voit apparaître l'œuvre originale de Wannemacher, achevée en 1766: « laudent nomen eius in choro ».

Moretto fit couvrir la couche primitive, de 1818 à 1821; il changea le programme iconographique en imposant ses propres créations, une pâle réplique de l'école des Nazaréens. La peinture originale du plafond était-elle restée intacte? Était-elle abîmée par les couches ultérieures si médiocres? Le résultat du dégageement a dépassé toutes nos espérances, malgré une stratification très compliquée. Wannemacher avait peint à la détrempe sur un fond rouge de bol d'Arménie; Moretto avait posé ses couleurs à l'huile, en couches épaisses, sur un fond en plâtre enrichi de liants gras. La galalithe calcaire, mélangée par Wannemacher avec des matériaux résiniformes, absorbait l'huile des repeints. La couche à sauver était donc amollie, grasse et même gonflée d'eau de condensation; elle ne résistait à aucun ingrédient. La couche à éliminer, par contre, avait diminué et durci; elle restait indifférente à l'alcool et à presque tous les solvants. Après de longues expériences des restaurateurs Haaga (Rorschach) et Fischer (Berne), éprouvées par les laboratoires du Musée national, à Zurich, on fit agir très brièvement — trente à cinquante secondes — une solution de soude pour attaquer le plus gros. La dernière couche se trouvant au contact de la peinture à préserver fut enlevée à l'aide d'un raclage ou d'un mélange d'essence, d'alcool isopropylique et d'un solvant cellulosique.

Après le nettoyage on utilisa un fixatif à base d'Acronal 500 D; c'est une solution aqueuse ayant 50% de copolymères non plastifiés, d'esters, d'acide acrylique et d'autres composés vinyliques. On les additionne d'alcool isopropylique et de méthylcellulose. Les retouches s'effectuent à base d'Acronal 14 D, c'est-à-dire d'une solution de polyacrylates, exempte de plastifiants et de solvants, mais renfermant un émulsifiant anionique à base de méthylcellulose et d'alcool isopropylique. Elles se limitent strictement aux parties endommagées. C'est un immense travail, car la peinture du plafond couvre une surface totale de 2460 m<sup>2</sup>.

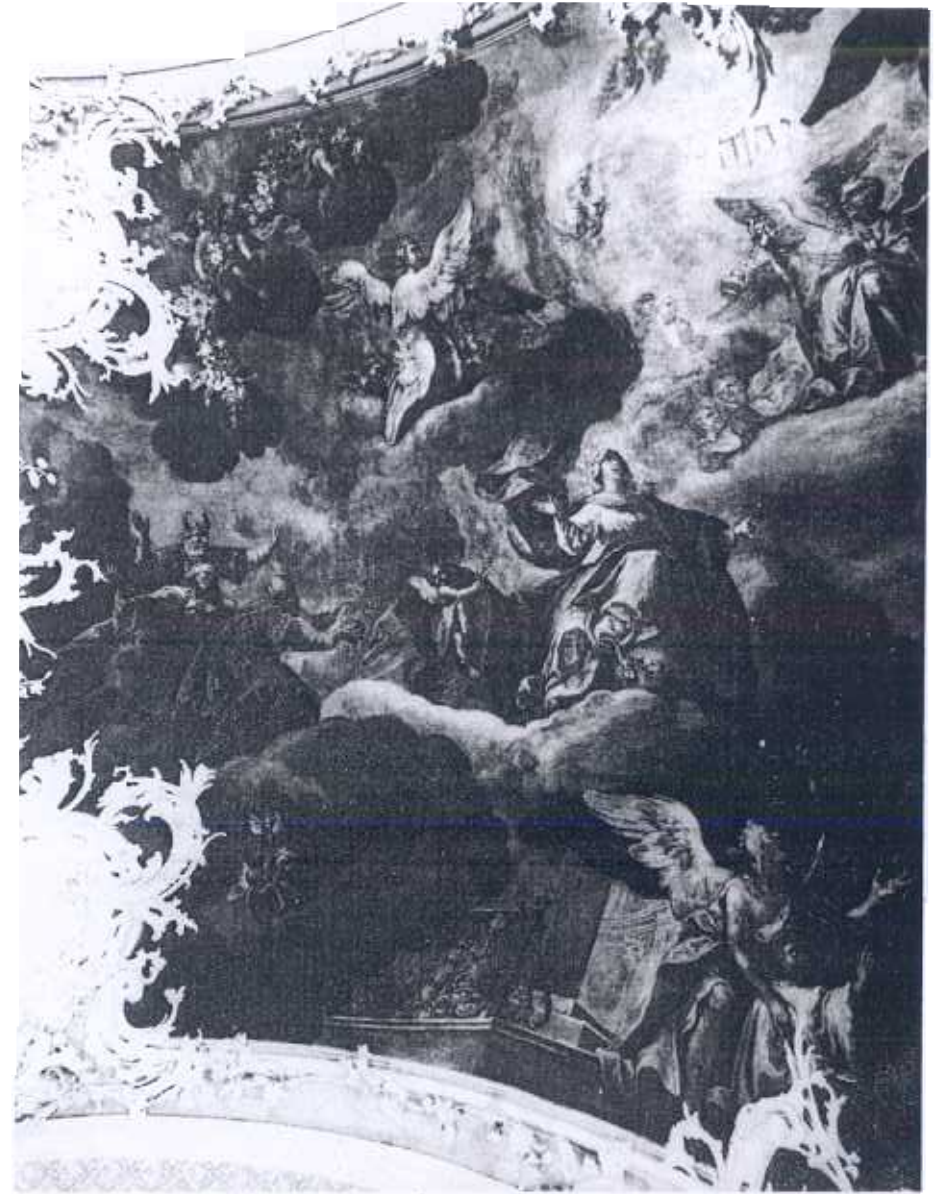
Fig. 4. - La même partie après le dégagement et après les retouches: La Vierge et Saint Benoît adorent le nom de Javêh.
