## GIOVANNI PACCAGNINI RICUPERO E RESTAURO DI DECORAZIONI RINASCIMENTALI IN STUCCO

GIOVANNI PACCAGNINI  
THE RECOVERY AND RESTORATION  
OF RENAISSANCE STUCCO DECORATION.  
SUMMARY.

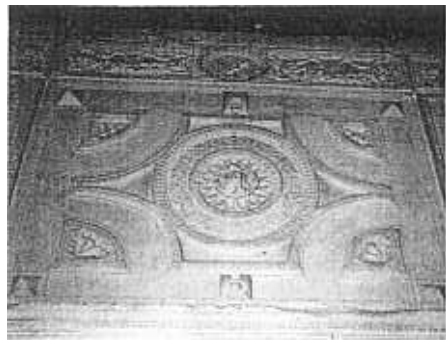
Fig. 1. - Mantova. Palazzo Ducale. Particolare degli stucchi della prima metà del secolo XVI prima della rimozione e del restauro.

Le difficoltà tecniche non comuni incontrate nel distacco — eseguito per necessità all'aperto, in periodo invernale — di una così ampia decorazione in stucco, e il felice risultato ottenuto, ci fanno ritenere utile di esporre il procedimento seguito per la rimozione e il restauro dei pannelli, realizzato con le seguenti successive operazioni:

Isolamento della superficie dei pannelli già ricoperti di calce, sporchi e danneggiati, con una soluzione diluita di « sformatore », prodotto alcalino usato dagli stuccatori per impedire l'adesione del gesso liquido nelle forme. Tale isolamento è stato rinforzato con altra soluzione di argilla disciolta in acqua.

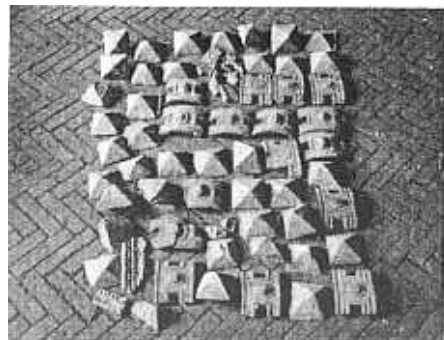
Fig. 2. - Mantova. Palazzo Ducale. Frammenti degli stucchi del secolo XVI rimossi prima del recupero dei pannelli.

Rimozione di elementi singoli aggettanti, in origine ancorati con chiodi nella muratura, e di altri frammenti pericolanti (fig. 2).

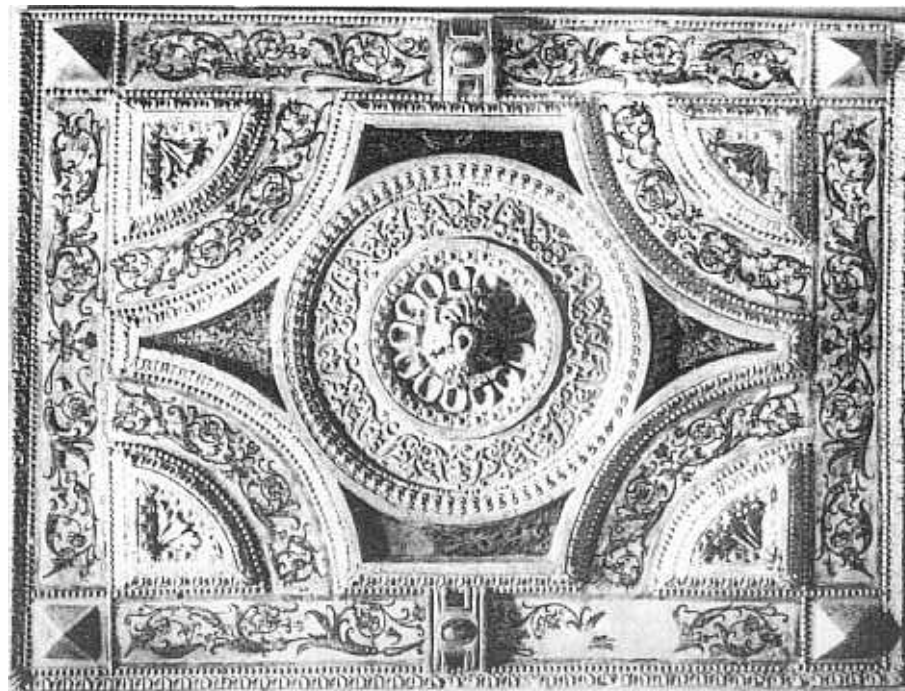
Fig. 3. - Mantova. Palazzo Ducale. Particolare degli stucchi recuperati della prima metà del secolo XVI. Un pannello dopo la pulitura e il restauro.

Rimessa in opera degli elementi plastici a punta di diamante e di altri frammenti rimossi separatamente prima dell'applicazione dei cassoni.

Ricostituzione di piccole parti mancanti della superficie, pulitura e rimozione della calce sovrapposta agli stucchi e alle fascie decorate ad affresco, riapparso in ottimo stato di conservazione (fig. 3).
