Voss

During our stay at Voss, Arne Berg introduced us to two medieval buildings and a farm-yard with houses from 1650 to 1850. We here present a summary of Berg's introduction.

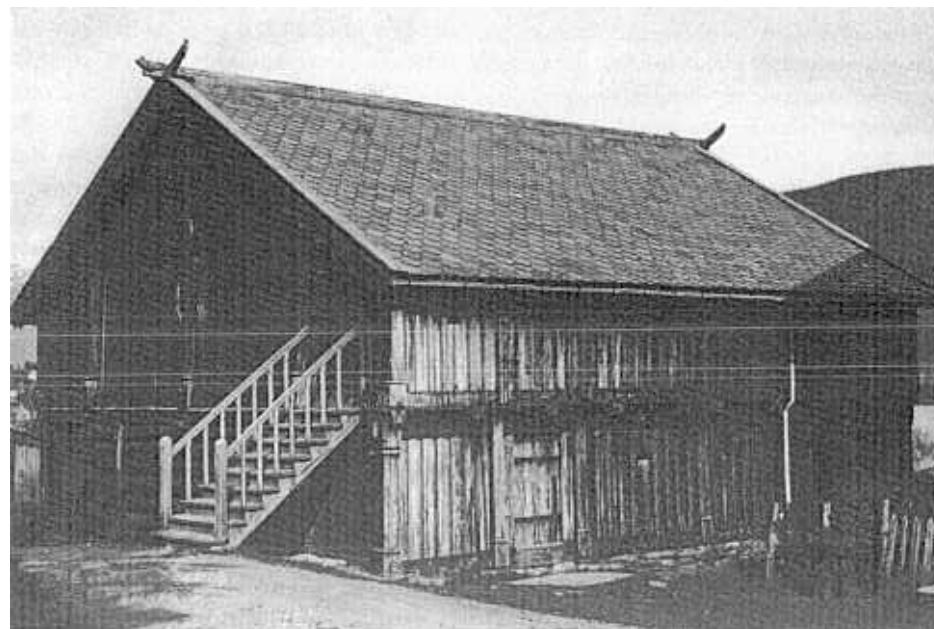
Hægletek til Fig. 2. 3. 4.

Finnesloftet is a two-storeyed wooden building from 1250—1300. The under part consists of two separate logtimbered chambers. The upper part is a stave construction with two rooms and a gallery on each side. The two rooms have access to the galleries, and some of the doorways have carved columns and arches. Finnesloftet was restored in 1891 when it had become the property of The Society For The Preservation of Ancient Norwegian Monuments. The main body of the building was well preserved, but the boarding on the upper gallery was damaged and the under part had no gallery. Some defective members were replaced by new ones made as copies of the old ones. Missing parts, like the lower gallery, were added in presumed original form.

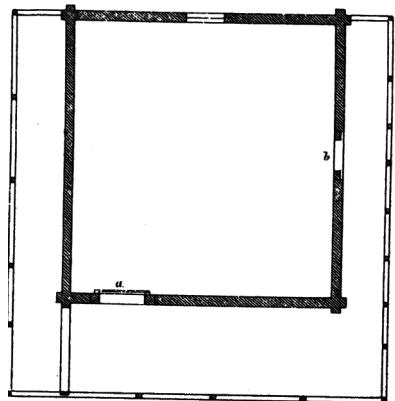
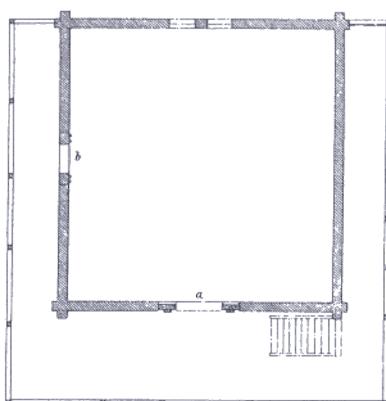
2. *Lydvoloftet* est un bâtiment à 3 étages construit en rondins assemblés, comprenant une pièce à chaque étage. Une cage d'escalier sur le mur pignon donne accès à chaque pièce. Différentes marques sur les rondins prouvent que le bâtiment a subi des transformations. Les parties originales datent de 1350. *Lydvoloftet* avait déjà subi certaines altérations quand la Société pour la Protection des Monuments Historiques de Norvège l'acheta en 1909. Le bâtiment fut alors transporté à l'endroit où il se trouve aujourd'hui sans pour cela être altéré. Actuellement, le mur pignon au sud est protégé par une couverture en planches.

Lydvoloftet is a three storeyed log-timbered building with one room in each storey accessible from the staircase on the gable. Different traces in the logs show that the buildings have been altered. The original building was erected before 1350.

Lydvoloftet had been altered centuries ago, before it became the property of The Society for the Preservation of Ancient Norwegian Monuments in 1909. The building was moved to its present site, but no new alteration was undertaken. The logs in the south gable have recently been protected by boarding.

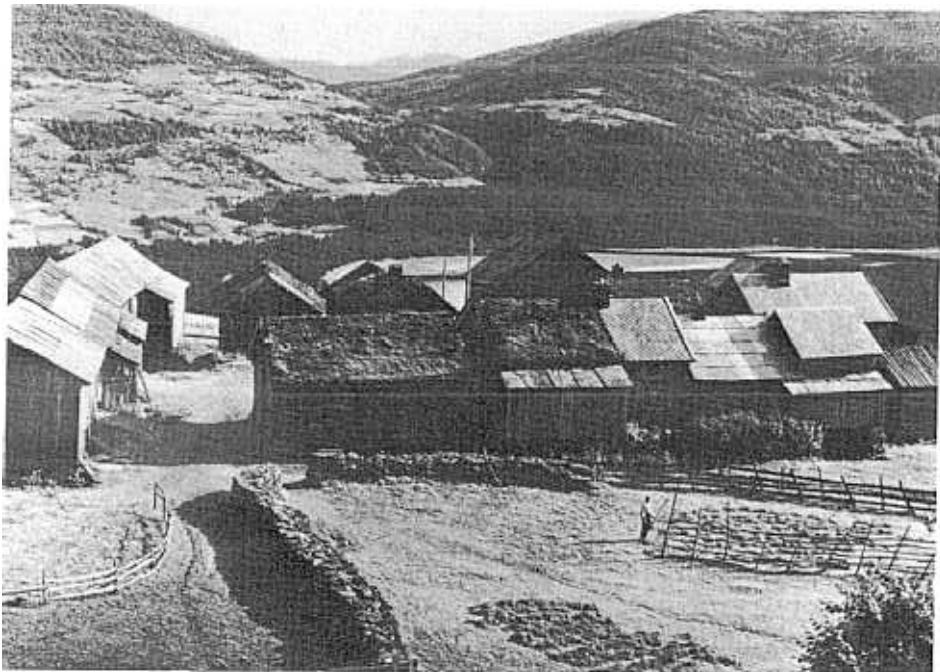
Mølster-tunet is an old farm-yard with log timbered houses for two farm units. The houses are post-medieval, and they show how medieval tradition has continued in rural districts. Of special interest in this connection are the dwelling-houses with open fireplace in the middle of the room.

The houses in Mølstertunet were in regular use up to 1917, when it became a museum, and the buildings have been kept unchanged. The protection of the buildings has partly consisted in repairing defective members or replacing them with copies. Different sorts of impregnation of the wood have been used. The boarding of the walls and the turf – or slate-covering of the roofs are most liable to damage.

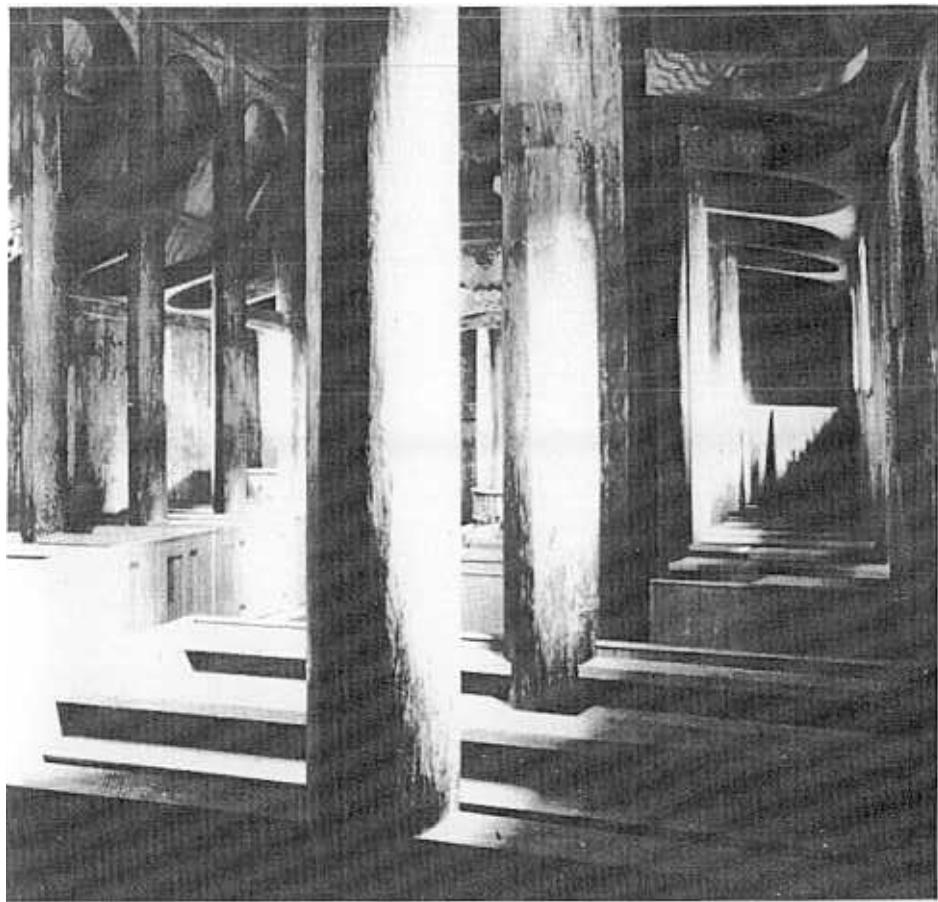
The stave church at Kaupanger is one of the largest in the county. During Middle Age a great market was held at Kaupanger, and this may well explain the size of the church.

The church must have been built around 1200 and has been extended and altered in the Middle Age as well as in the 17th and 19th. century. The first step of the restoration project completed in 1965 was the removal of the 19th century's oil paint from the nave and the chancel. This not only laid bare the Renaissance decorations, but also the 17th. century windows. The church as it stands to day differs in some respects from the 17th century church, for instance we know that there have been galleries in the nave, but as nothing is known of their sizes or design, no attempt has been made at reconstruction.

L'église de Kaupanger est la plus grande des églises en «bois-debout» de la région. Kaupanger était au Moyen-Age le siège d'un marché important et c'est sans doute pour cette raison que l'église est si grande. L'église date de la fin du 12e siècle mais a subi des altérations et des transformations au Moyen-Age comme au 17e et 19e. siècles. Lors des travaux de restauration en 1965 ont commencé par nettoyer la peinture qui recouvrait les murs de la nef et du chœur, mettant ainsi à jour les décorations murales de la Renaissance ainsi que l'emplacement des fenêtres de 17e. siècle.

L'église telle qu'elle est aujourd'hui diffère sur certains points de son aspect du 17e siècle. Par exemple, nous savons qu'il y a eu des galeries intérieures, mais on n'en connaît ni la forme ni les dimensions et l'on n'a pas essayé de les reconstituer.

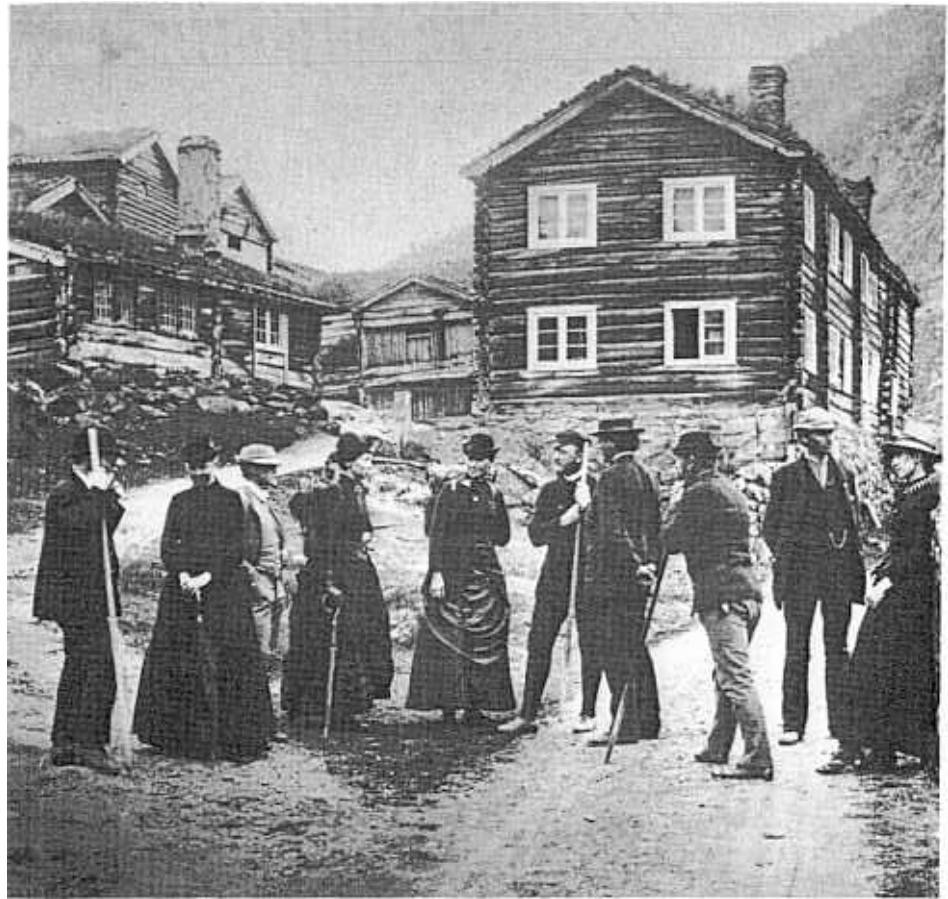
Coming from Western Norway, we stayed at Røysheim, an old posting inn which has been a traditional stop for all travellers during the last 300 years.

The photo shows the main road up to the mountains as it was in 1890. The buildings are the same today.

1. Ayant passé les montagnes qui séparent l'Ouest de l'Est du pays nous sommes arrêtés à Røysheim, le relais traditionnel de tout voyageur depuis 300 ans. La photo prise vers 1890 montre la route telle qu'elle était à l'époque. Les bâtiments sont restés les mêmes.

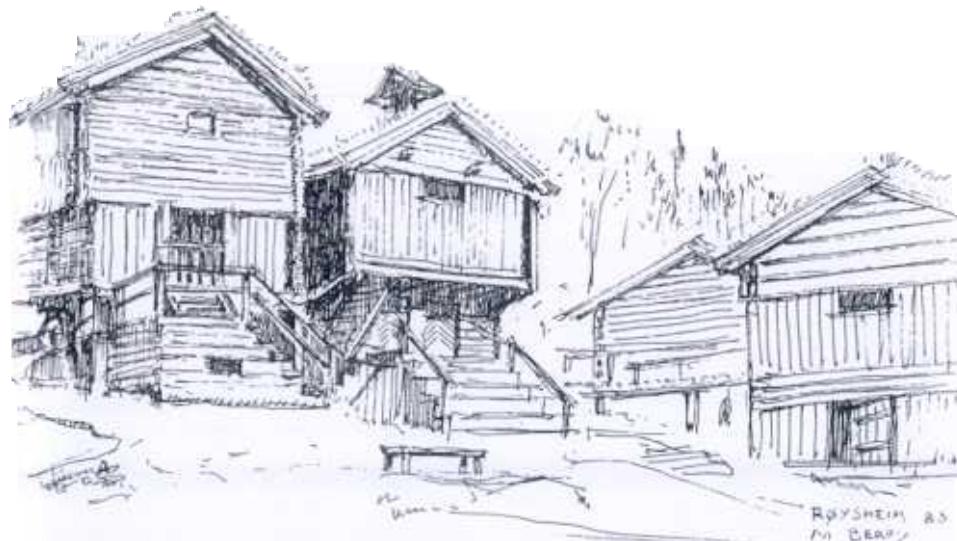
2. Un croquis fait par Monsieur Berry à Røysheim montre les bâtiments vus de la cour de l'auberge.

A nice sketch made at Røysheim by Mr. Berry shows the buildings inside the courtyard.

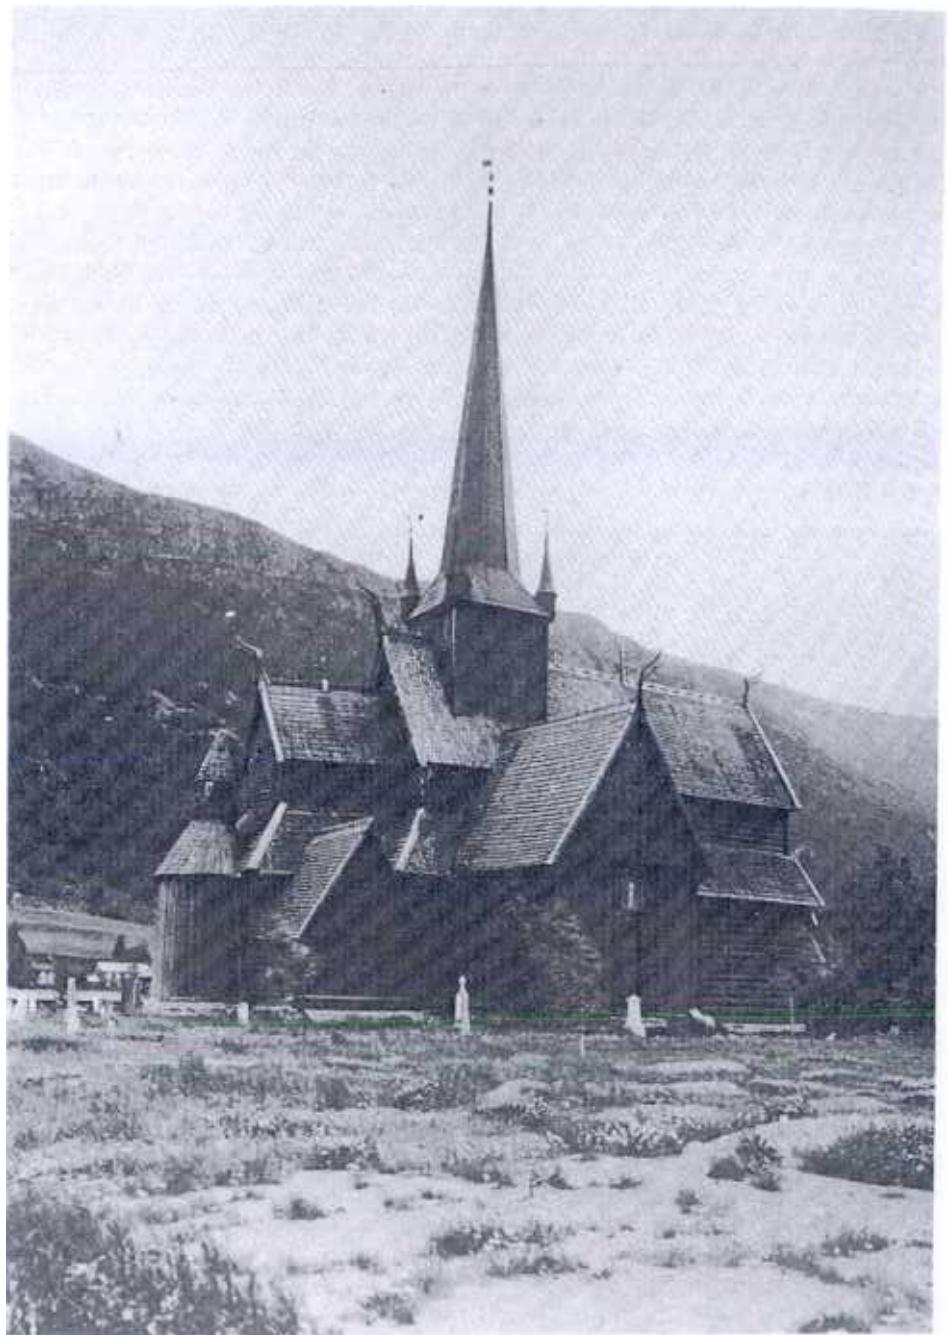
Comme toutes les églises en «bois-debout» conservées, l'église de Lom a subi des altérations et des agrandissements. Aujourd'hui la partie en bois-debout compose le chœur d'une structure cruciforme développée au cours du 17e. siècle.

Les fouilles archéologiques entreprises en 1973 sous le plancher donnèrent des résultats importants. On y trouva entre autre des fragments de parchemin et plus de 2.000 pièces de monnaie, en plus du plan de la première église construite sur le terrain. Cette première église, au contraire de ses successeurs, était faite de poteaux fichés directement en terre.
Photo Riksantikvaren, Oslo.

Like all preserved stave churches Lom church has been altered and enlarged. To day the stave-built part forms the chancel of a cruciforme structure acquired in the course of the 17th. century. Important results were obtained at Lom in 1973 when the floor of the church was excavated. The finds included fragments of a parchment and over 2.000 coins, while it proved possible to obtain a plan of the earliest building on the site. This original church, unlike its medieval successors, was built with posts set in the ground.

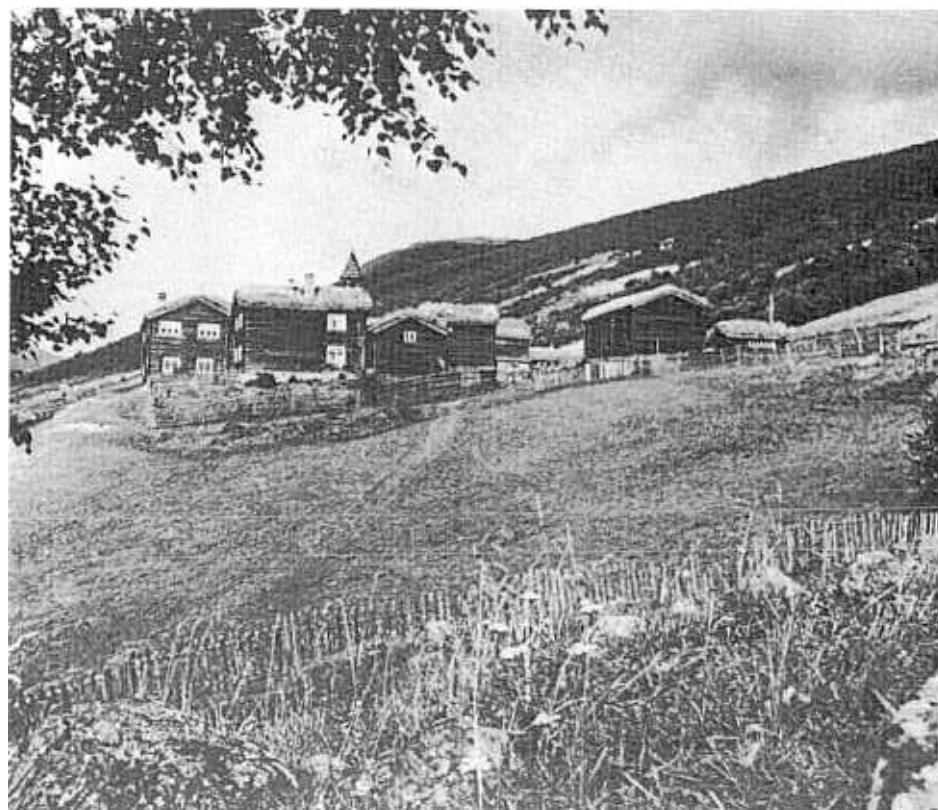
La ferme de Kruke est située sur le versant ensoleillé de la vallée de Heidal dans l'est de la Norvège. Elle est le prototype de la grande ferme de cette région, les anciens bâtiments étant toujours en usage. La plupart de ces bâtiments érigés en rondins assemblés datent de la fin du 18 e. siècle, début du 19 e. Ils sont organisés autour de deux cours, l'une pour les habitants de la ferme, l'autre pour le bétail et les travaux. On notera cependant que l'écurie est du côté des humains, les chevaux n'étant pas considérés comme du bétail.

Kruke farm is situated on the sunny slope of the valley of Heidal in eastern Norway. It is representative for a large farm in this district where old buildings are still kept in use. Most of the houses are raised in log timber construction at the end of the 18th. century or at the beginning of the 19th. century. They are divided in two courtyards, with dwelling houses and buildings for food supply on one side, and cattle sheds and barns on the other side. The stabble however is placed on the human dwelling side, horses not being considered as cattle.

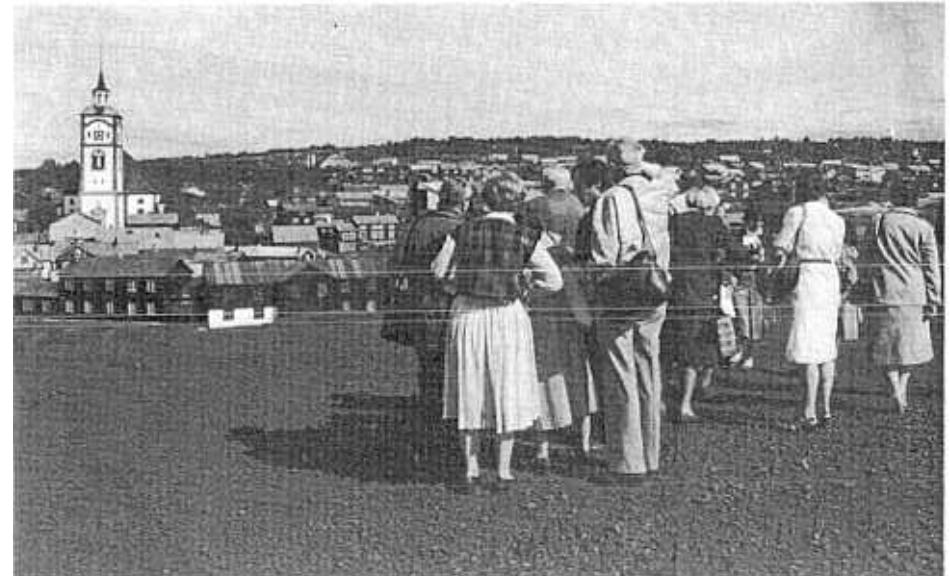
1. *Røros vue du sommet d'un «crassier». Sur la gauche l'église construite entre 1779-1784 est l'un des trois bâtiments en pierre de l'ancienne ville en bois.*

Røros seen from the top of a slagheap. On the left, the church built 1779-1784 is one of the three stone buildings in the old wooden town.
