## FROM BASSAE | DE BASSAE TO HAMAR | À HAMAR

ARNE MADSEN & STEPHAN TSCHUDI-MADSEN

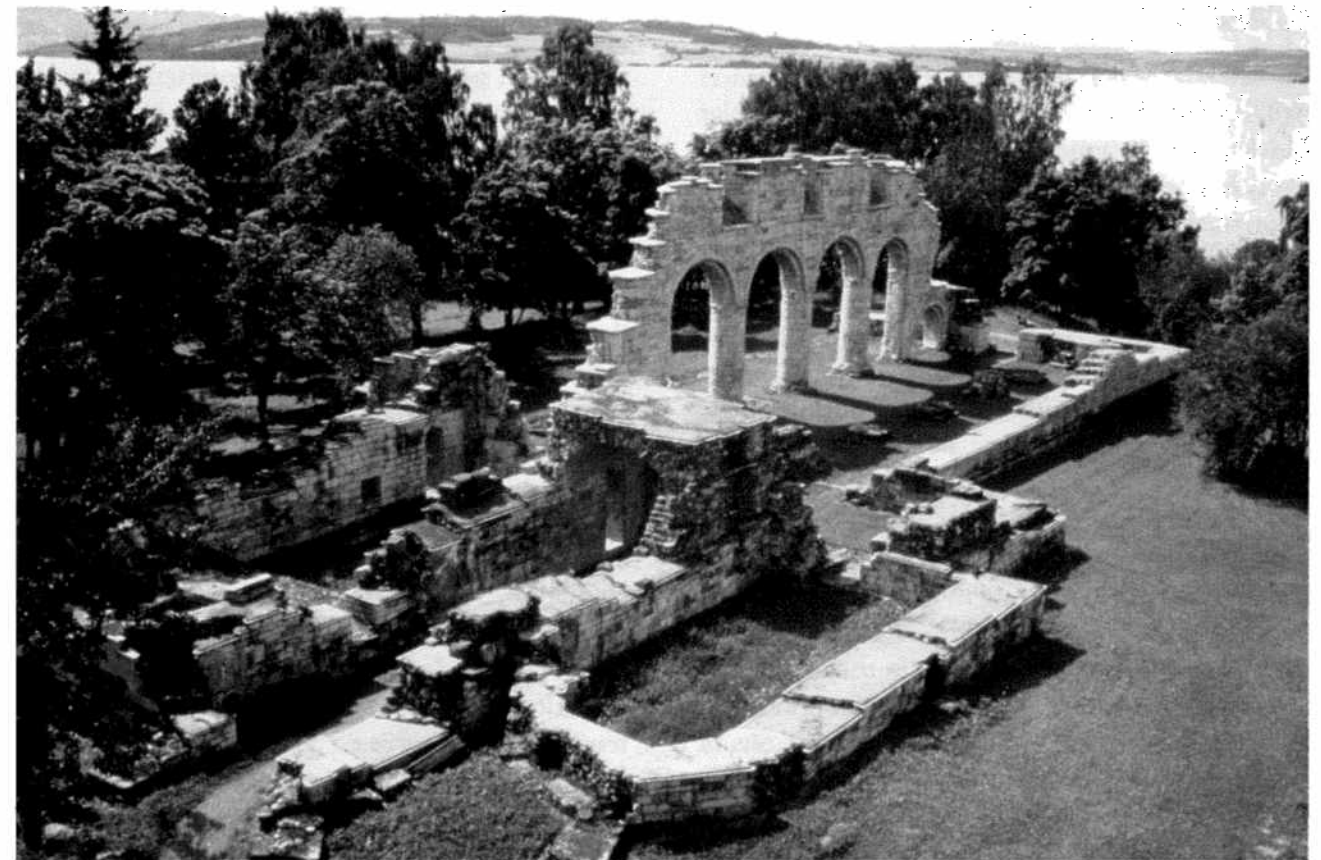
*The cathedral at Hamar in Hedmark was begun as soon as the bishopric was established in 1153. It was destroyed by fire in 1567 and has remained a ruin ever since.*

*Ruine de la cathédrale de Hamar, Hedmark. La cathédrale fut commencée immédiatement après la création de l'évêché en 1153. Détruite par un incendie en 1567. En ruine depuis.*

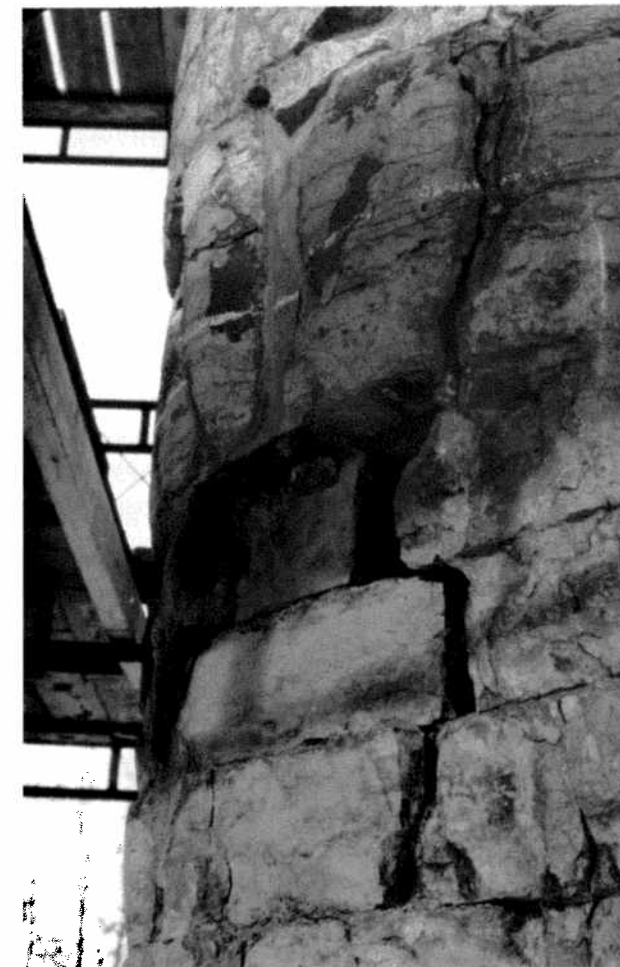
*Frost damage on one of the pillars of the ruined cathedral at Hamar.*

*Dégâts causés par le gel sur un fût de colonne. Ruine de la cathédrale de Hamar, Hedmark.*

The great fire which destroyed the cathedral in 1567 naturally had a serious effect on the stone surfaces which were in direct contact with the high temperatures, splitting the stone and allowing rain water to penetrate more easily. Weathering and frost damage have therefore reached a more advanced stage here than in the more protected parts, where intact stone surfaces can still be found. The tall colonnade and the portions of walling above them have been particularly susceptible to weathering. Through observations made by the Norwegian Institute for Atmospheric Research we can deduce that acid rain has played a minor role in the total disintegration.

In 1983 a professor in building technique described the situation thus: "In contrast to the walls, the columns are in a terrible condition. In some places they are so bad that the authorities should have intervened long ago and forbidden all public access anywhere near them." Other comments have been in the same vein.
