LIONELLO COSTANZA FATTORI
CRITERI DI RIPRISTINO
IN S. MARIA DEI MIRACOLI DI BRESCIA

LIONELLO COSTANZA-FATTORI
BRESCIA - THE CHURCH OF S. MARIA DEI MIRACOLI
SUMMARY.

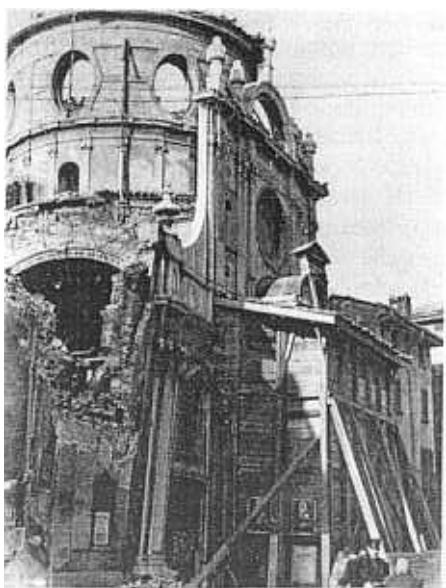
Fig. 1 - Brescia. Chiesa di S. Maria dei Miracoli dopo il bombardamento.

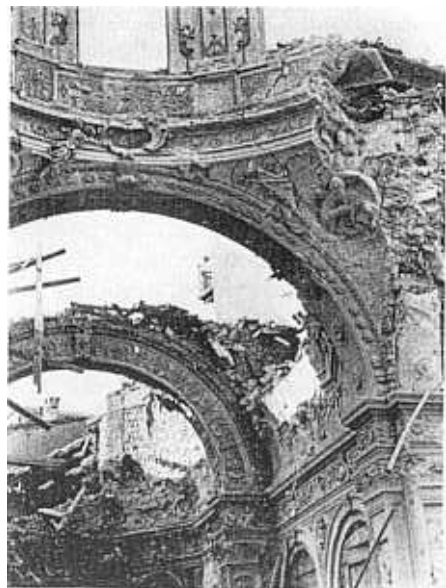
Fig. 2 - Brescia. Chiesa di S. Maria dei Miracoli dopo il bombardamento.

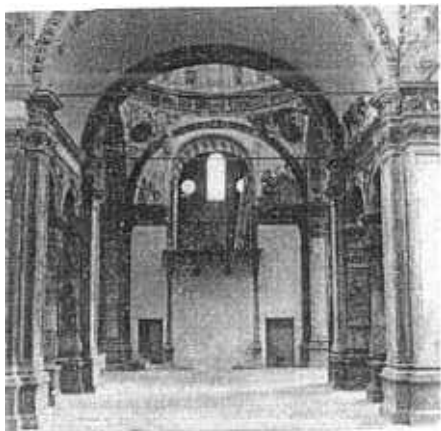
Fig. 5 - Brescia. Chiesa di S. Maria dei Miracoli, a restauro quasi ultimato.

a botte e delle cupole. Le volte, i pennacchi sferici e le calotte sono stati realizzati in cotto, ad anelli concentrici le calotte, ad archi composti di tre corsi le botti. La facciata miracolosamente salva nella parte decorativa per la imponente protezione antiaerea che le era stata addossata, risultò staccata, di circa un metro nella parte alta, dopo lo scoppio dell'interno quindi isolata e strapiombante; fu necessario consolidarla e legarla al corpo retrostante con travi di ammassaggio pure in cemento armato. I grandi medaglioni in pietra del Tamagnino del peso di diversi quintali vennero lasciati in situ, sebbene pericolanti, e fissati, appena fu possibile, con iniezioni di cemento ad alta resistenza, approfittando delle fessurazioni fra la sede originaria e la retrostante muratura. Anche tutti gli altri rivestimenti che non erano crollati a terra o che non si erano polverizzati (fregi, lesene, paraste a candelabre, ecc.) presentavano però lesioni tali che il loro ricupero era impossibile togliendoli dalla sede originaria, per le fratture, alcune volte minute ed invisibili, del marmo. Vennero perciò fissati con colature e tamponamenti di cementi a rapida presa, cercando di non rimuoverli dal loro posto.
