Conservation en cours

**La reconstruction d'une œuvre d'Eiffel,
le hall de la Gare de l'Ouest à Budapest**

MIHÁLY KUBINSZKY

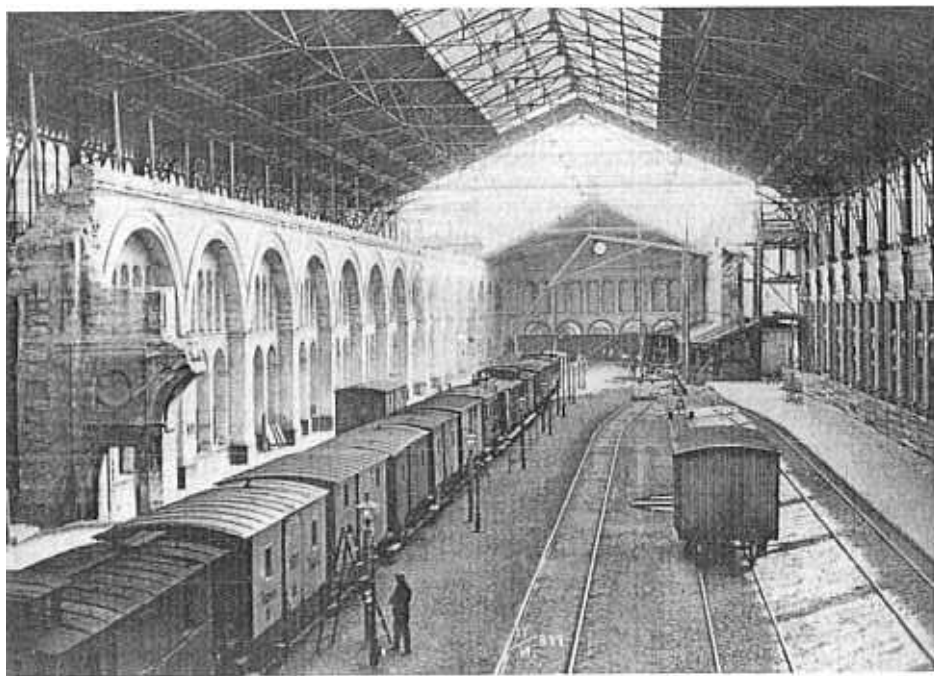
FIG. 2. La construction en fer du hall de la nouvelle Gare de l'Ouest est déjà terminée, on démolit l'ancienne gare. Photo de 1877.

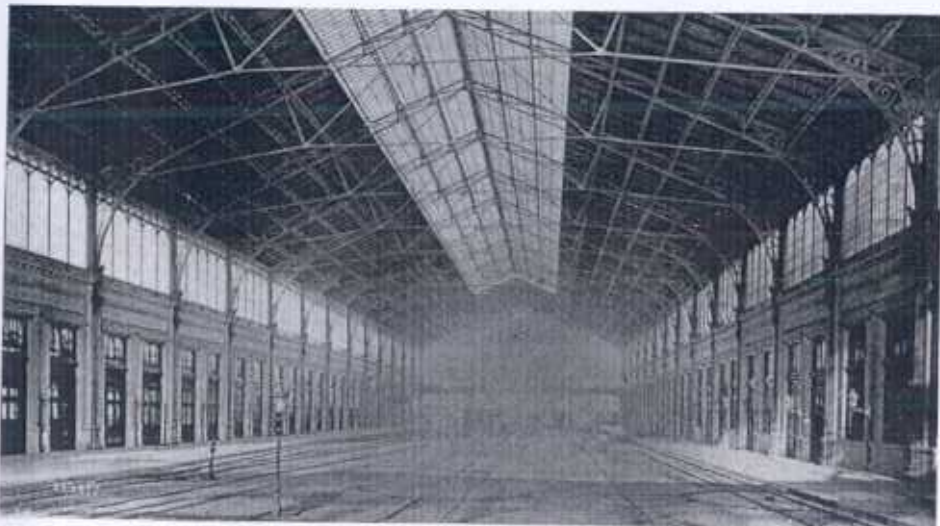
Fig. 7. Vue du hall après l'achèvement des travaux en 1877.

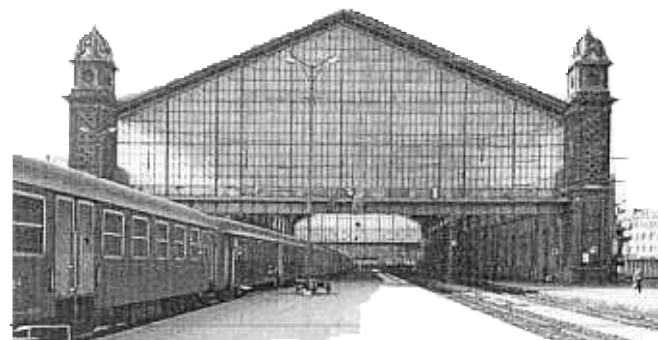
FIG. 11. Vue du hall du côté des voies.

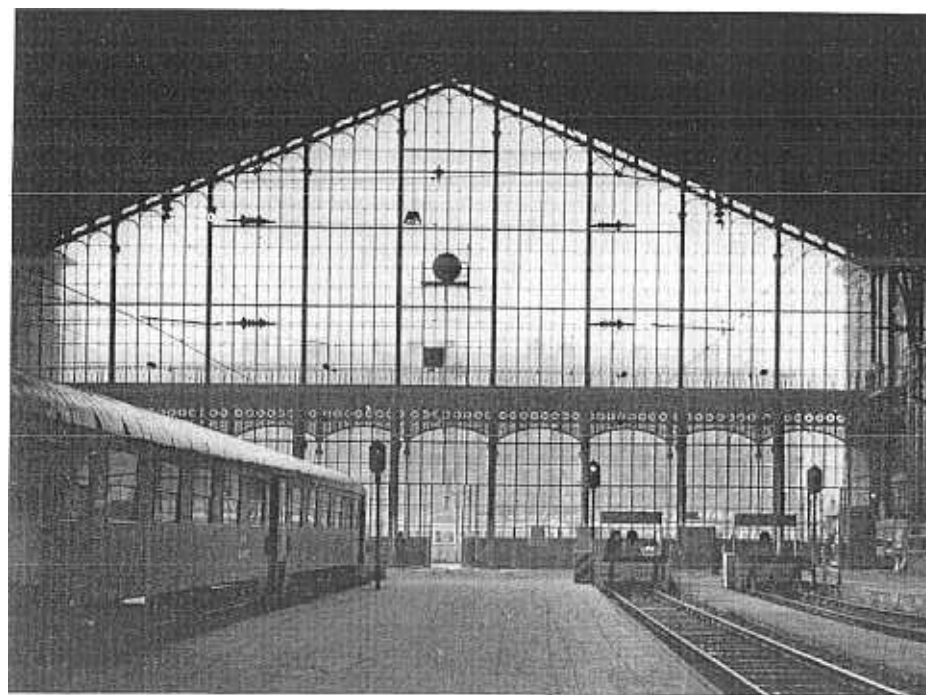
FIG. 13. Vue de l'intérieur du hall vers la galerie.

Le style original, l'historisme, est mis en valeur dans les parties déjà reconstruites, la façade donnant sur le Boulevard, la salle d'attente gouvernementale, puis les murs, corniches, etc. du grand hall. Les ornements de l'architecture sont aussi rénovés sur les façades et les bâtiments en travaux. Les travaux déjà effectués prouvent le fait, qu'il est

possible de rénover cette gare, laquelle est vraiment d'une valeur exceptionnelle, pas seulement parmi les monuments historiques de la Hongrie, mais aussi pour l'héritage culturel européen (Fig. 13).
