## Untersuchungen zur Verwitterung und Konservierung mittelalterlicher Glasmalerei \*

*Hannelore Marschner*

\* Glaskonservierung. Historische Glasfenster und ihre Erhaltung. 32. Arbeitsheft des Bayerischen Landesamtes für Denkmalpflege, München 1985, S.44-55

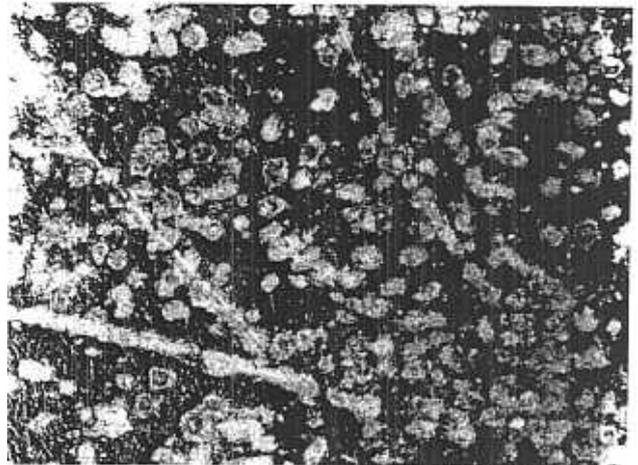
*Abb. 6. Mikroskopische Aufnahme einer Glasoberfläche mit einem sich seitlich vergrößernden Korrosionskrater (links oben). Vergrößerung 70fach.*

Lichtmikroskopische Aufsichten auf makroskopisch noch intakt scheinende Glasoberflächen zeigen häufig punktförmige Zerstörungsstellen, die bevorzugt, jedoch nicht ausschließlich, an mechanische Verletzungen (z.B. Kratzer) der Glasoberflächen gebunden sind (Abb. 5). Auf Abb. 6 sind diese punktförmigen geschädigten Stellen in ihrer Größen- und Lagerrelation zu einem Lochfraßkrater (Bildteil links oben) sichtbar. Sie begünstigen die seitliche Vergrößerung der Krater, die durch konzentrische, an der Glasoberfläche

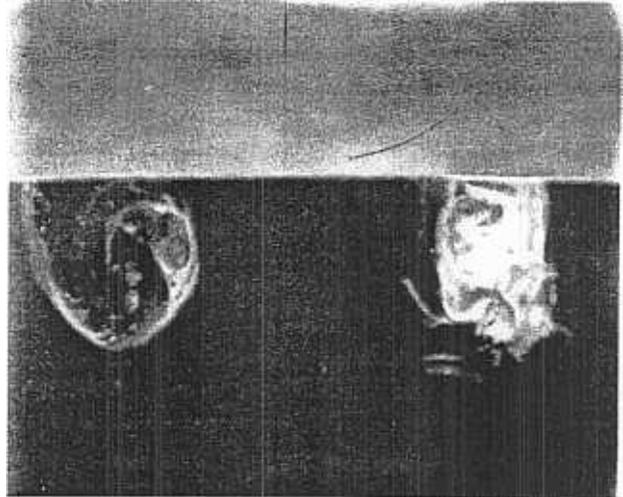
Abb. 9. Querschnitt einer Glasoberfläche mit Lochfraßkratern (hell). REM-Vergrößerung 600 fach.

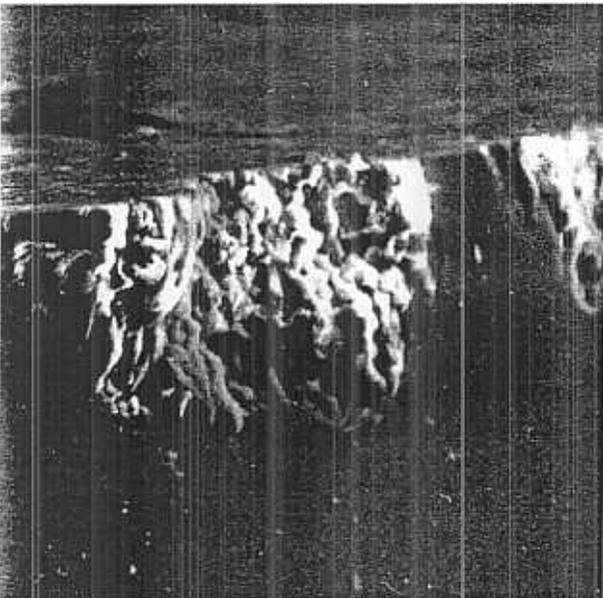
Abb. 10. Querschnitt durch eine zerstörte Glasoberfläche mit "kariesartigem" Vordringen der Korrosionsschicht (hell) in das Glas (dunkel). REM-Vergrößerung 1000fach.

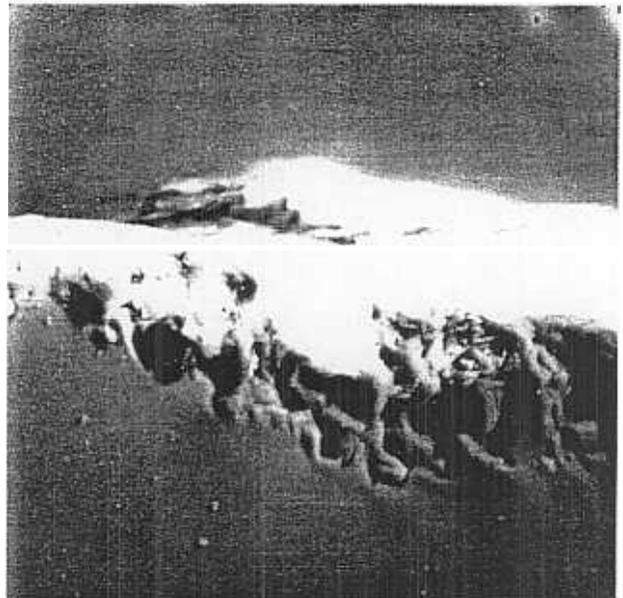
Abb. 11. Ausschnitt aus Abb.10. Grenze der Korrosionszone (hell) zum Glas mit deutlichen Mikrorissen. REM-Vergr. 10.000fach.

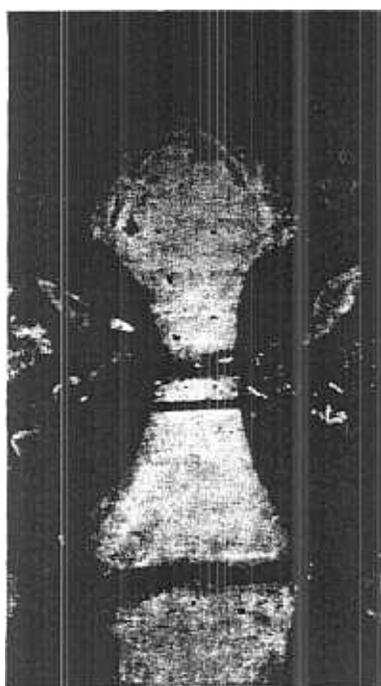
Abb. 18. Schadensform der "Verbräunung" an einem Engelskopf. Kirche St. Veit in Iphofen. Aufnahme Dr. Frenzel / Nürnberg

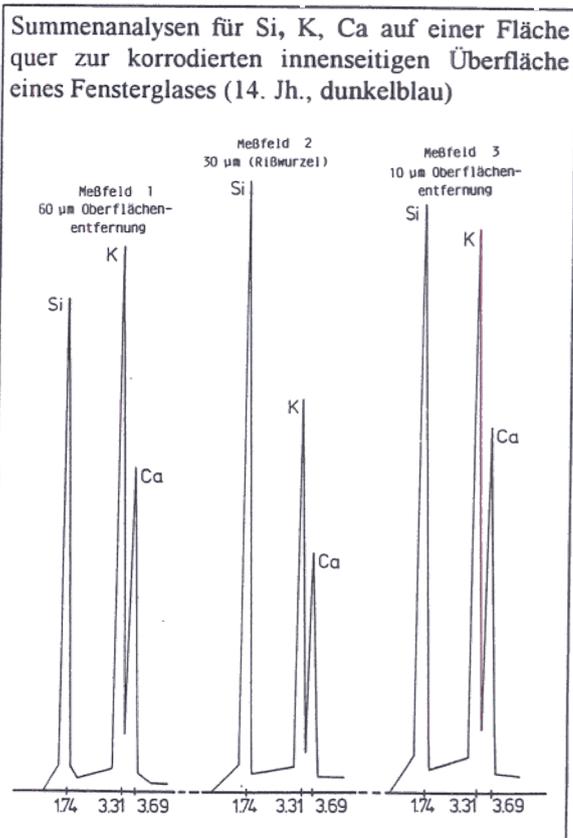
Abb. 19. Verteilung von Schwefel, Silizium, Kalium und Calcium im Querschnitt einer korrodierten Glasoberfläche.

In Abb. 19 ist ein Beispiel einer Elektronenstrahlmikrosondenuntersuchung an der Querfläche durch die wettersteinbedeckte Korrosionszone eines dunkelblauen Glases (14. Jahrhundert, Scheibeninnenseite) gezeigt. Sie gibt die Verteilung von Schwefel, Silizium, Kalium und Kalzium über die Fläche wieder. Die Bildkanten entsprechen einer Länge von 0,1 mm. Es ergibt sich das zu erwartende Bild der relativen Siliziumanreicherung bei gleichzeitiger starker Kalium- und Kalziumabreicherung in der Auslaugungszone des Glases (Bildmitte) an der Grenze zur Wettersteinschicht (oben). Das zu geringe Auflösungsvermögen dieser Aufnahmemethodik gestattet jedoch keine differenzierte Elementan- oder -abreicherung innerhalb der Zonen zu erkennen. Eine besonders interessierende Differenzierung der tatsächlichen Elementverteilung innerhalb der Wettersteinschichten ist durch deren poröse Struktur und der sich daraus ergebenden ungleichmäßigen Massendichte in der abzurasternden Querfläche zusätzlich erschwert.
