Probleme der Restaurierung, Konservierung und prophylaktischen Sicherung mittelalterlicher Glasmalereien*

Gottfried Frenzel

* Maltechnik-Restaura, 88.Jg.1982, S.230-260

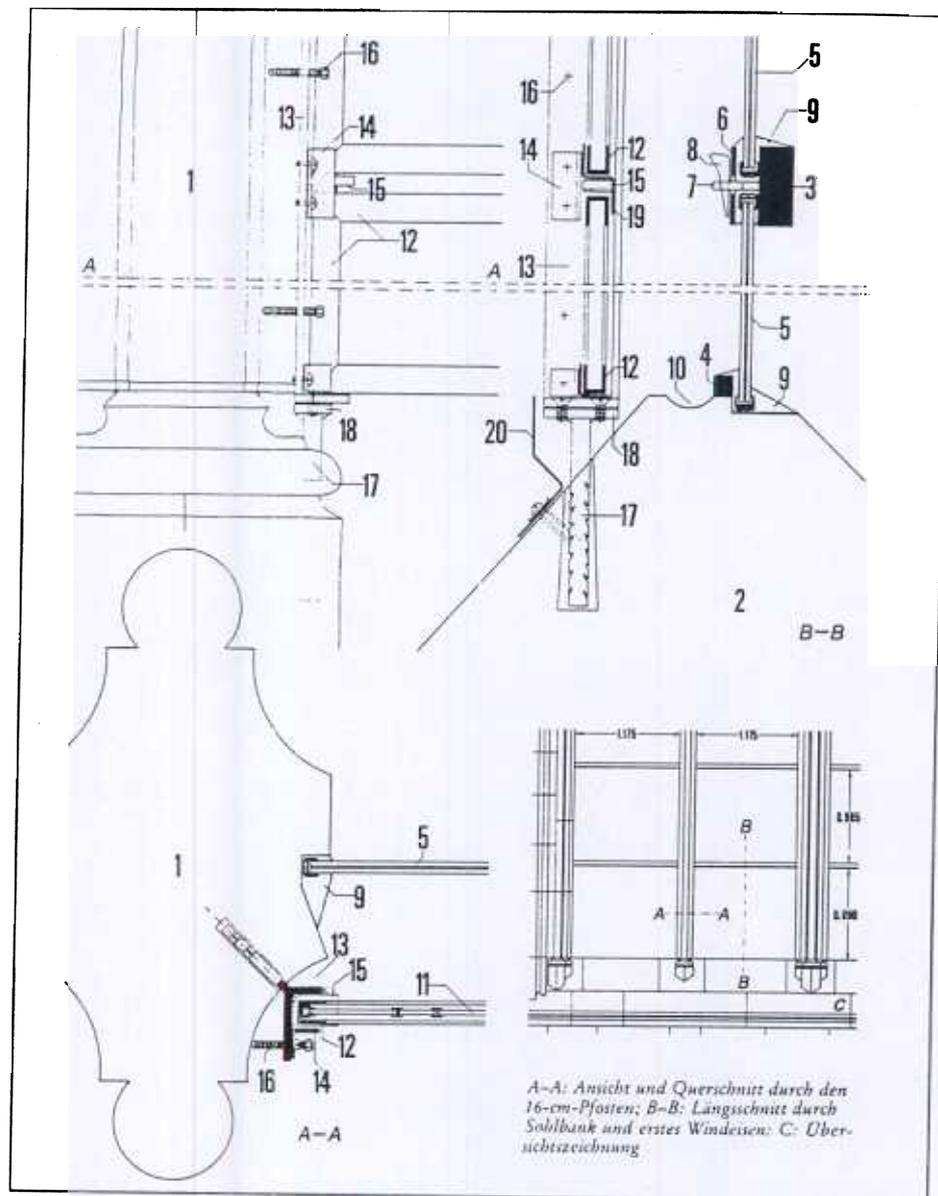
Außenschutzverglasung am Kölner Dom, ausgeführt für das Bayernfenster "Kreuzabnahme": (A 5-6.. Entwicklung: H. Kusche und A. Wolff, 1976

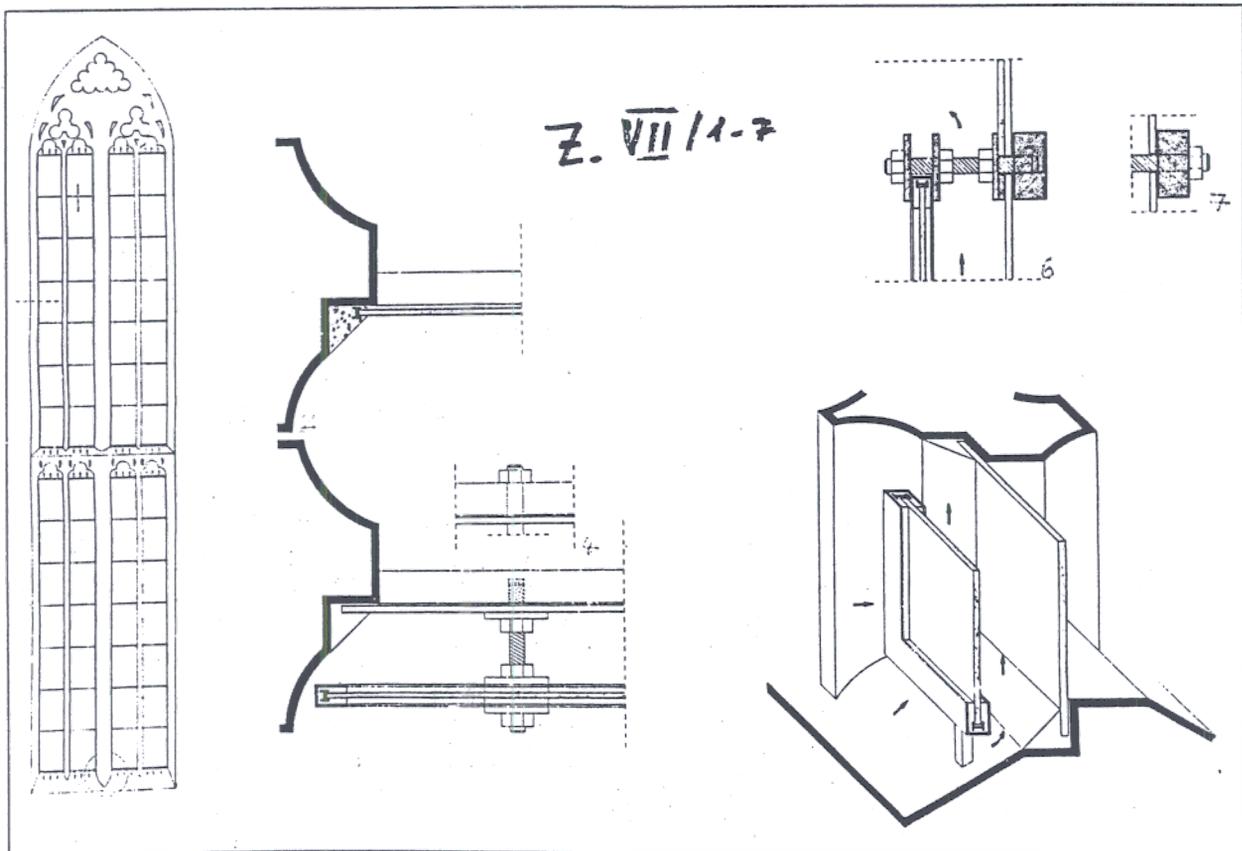
Vorteile: Eine sehr solide, einfache und mustergültig durchdachte Konstruktion. Keine Außenbewetterung. Thermisch und akustisch positiv. Isothermale Innenbelüftung. Die Originale sind sehr stabil installiert. Ein zusätzliches Verschweißen der Verschraubungen würde weitere Vorteile gegen die Diebstahlgefahr erbringen.

Nachteile: Keine; es bestehen lediglich ästhetische Bedenken von der Außenansicht her. Eine Bleiverglasung in "Goetheglas" mit wiederholtem Bleiriß wäre

überzeugender - aber leider auch teurer. Die prophylaktische Sicherung in Chor und Langhaus ist ausreichend. Primär wichtig wäre aber eine entsprechende Sicherung der Fenster in der Bessererkapelle, weil diese - kriegsbedingt zerstört - restauratorisch mit Hilfe von verschiedenen Kunststoffen wieder zusammengefügt - dringend eine Außenschutzverglasung mit UV-Schutz benötigen.
