Brunskog church in the county of Värmland

Rebuilding operations 1973–1974

by Jerk Alton, Architect SAR

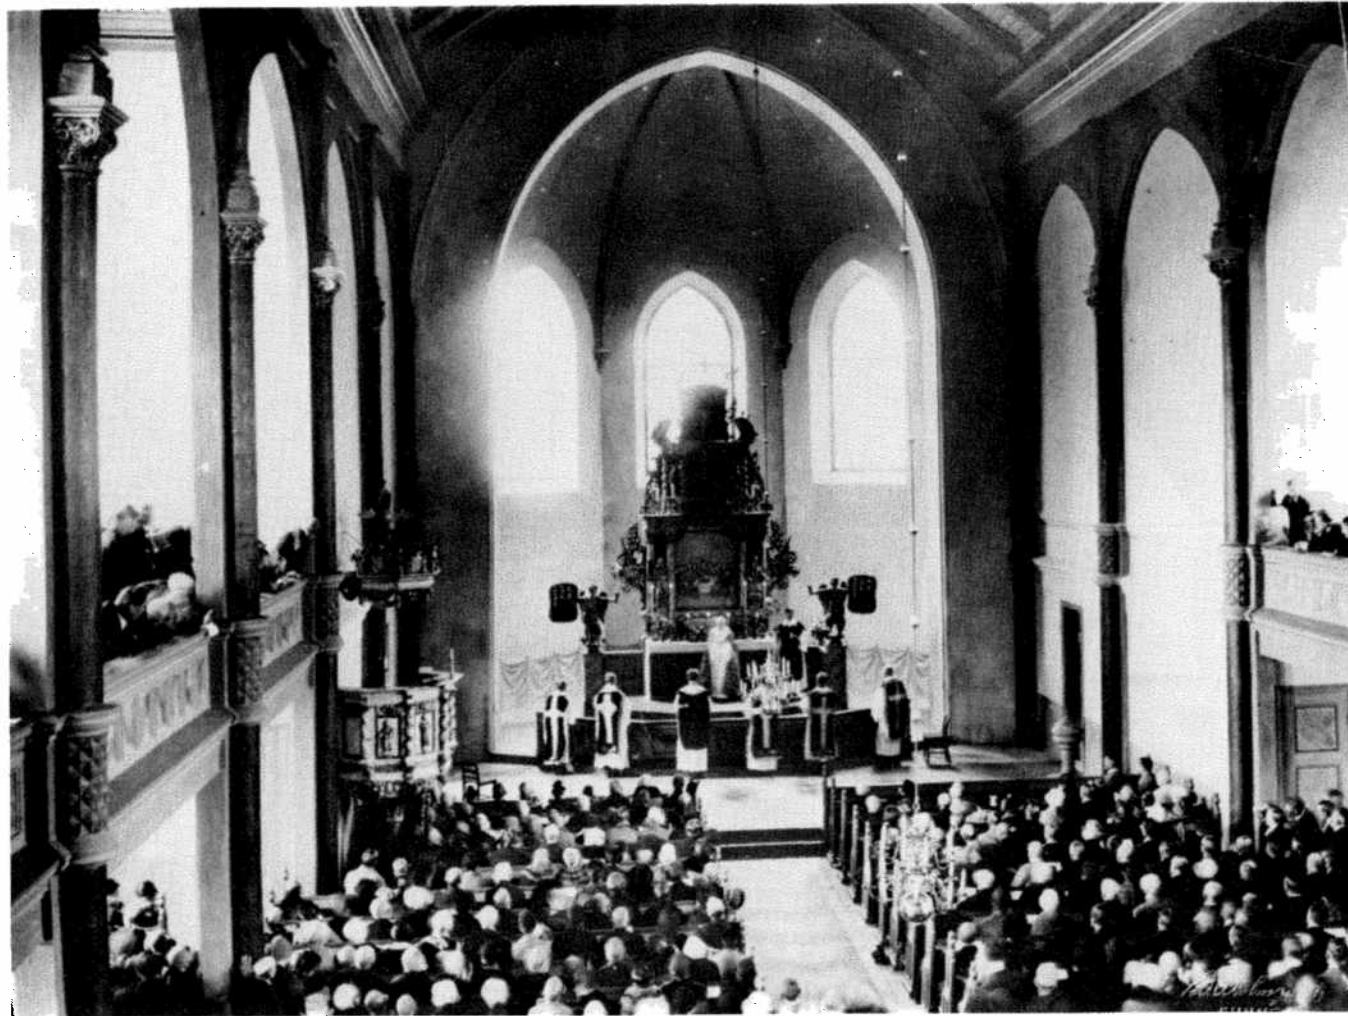
The church interior as it appeared shortly after it was built in 1878.
L'intérieur de l'église peu après qu'elle fut élevée en 1878.
Die Kirche von innen wie sie kurz nach dem Bau im Jahre 1878 aussah.
