## FACTEURS BIOLOGIQUES DE L'ALTERATION DES PIERRES

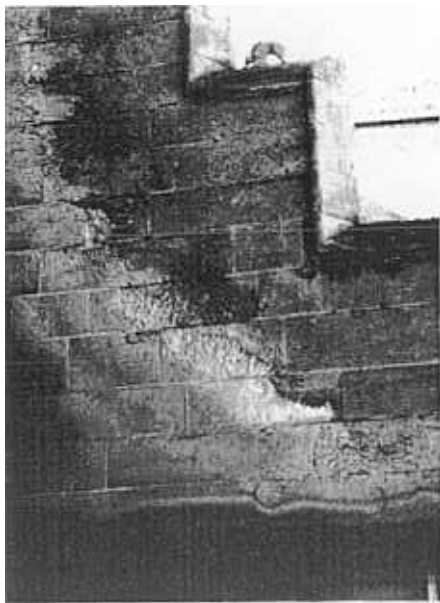
PIERREFOND (Oise). Château, Restauration de 1857. Altération correspondant à la jonction du toit et du pignon. (Cl. Berthelier).

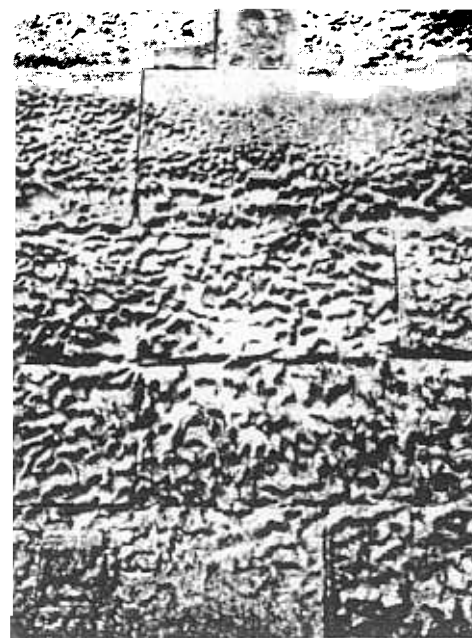
Fig. 6. VERSAILLES (S. & O.). Château, aile des Ministres. Alvéolisation en zone de montée d'eau du sol. Lutétien du Bassin de Paris. (Cl. Berthelier).

et la lésion est très mutilante (fig. 6). Il existe cependant un faciès un peu particulier (de détermination non connue) laissant intactes les arêtes : c'est l'image du type "vermiculature" (fig. 7).

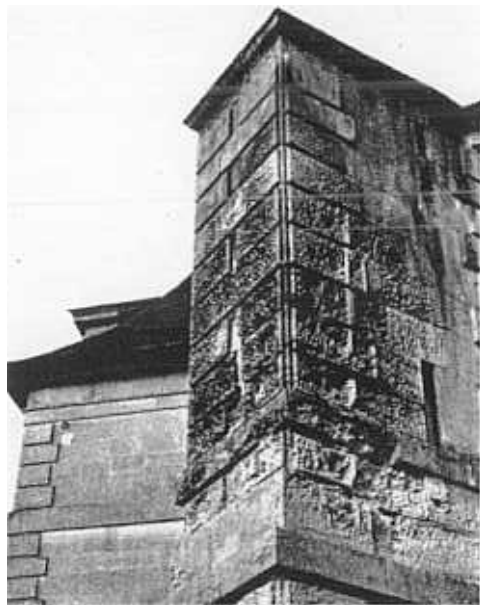
ACQUIGNY (Eure). Château. Lutétien du Bassin de Paris. Vermiculations ; angles et arêtes sont respectés. (Cl. Merlet).

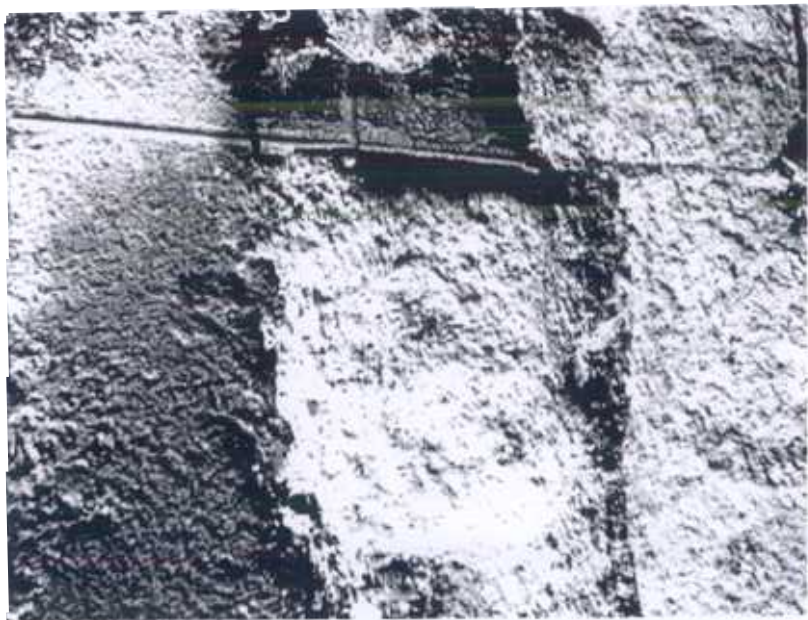
11. - TOURS (I. & L.). Mur. La plaque est détachée, zone pulvérulente sous-jacente. (Cl. Krumbein).

L'évolution schématique est très caractéristique : léger boursoufflement du parement qui "sonne creux" au choc ; ouverture d'une fente et détachement d'une écaille (fig. 9), d'une plaque, comportant le calcin et une épaisseur variable de quelques mm à quelques cm de pierre d'apparence presque saine ; sous cette plaque apparaît une zone pulvérulente de pierre ayant perdu toute consistance, de quelques cm également, puis la pierre en voie d'altération ; enfin la pierre saine (fig. 10-11).

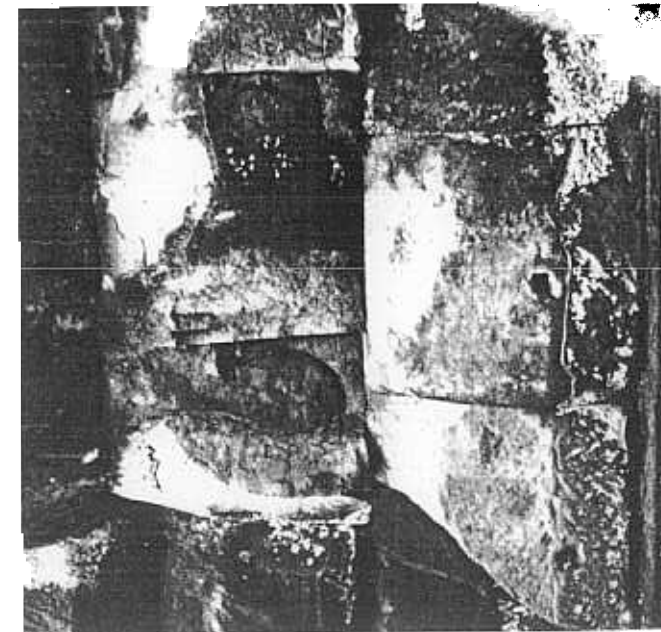
Fig. 14. TAKEO (Cambodge). Grès vert. Eclatement suivant diacasse. (Cl. Lebon-Nguyen van Anh) in Th. J. Delvert.

Le Grès vert, très dur, de porosité très faible, ne contenant pas de calcaire ; on y observe des éclatements de diaclase (mécanisme, mécanique et hydrique) (fig. 14) et de minces desquamations de surface en rapport avec une modification cristalline (fig. 15).

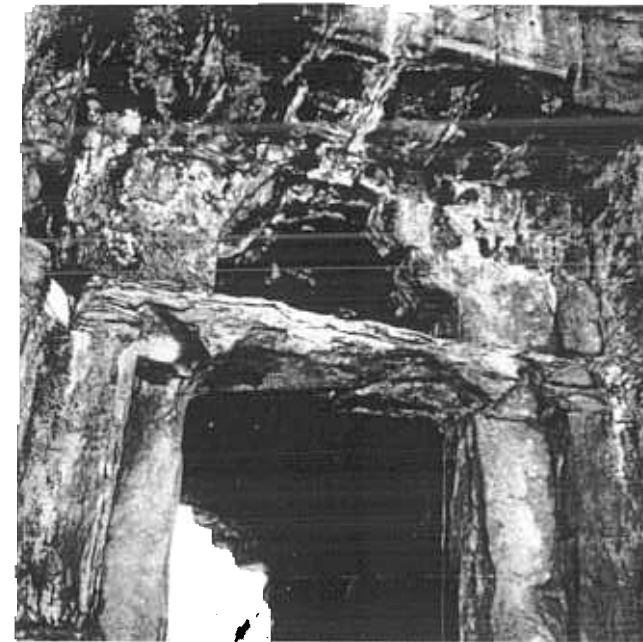
Fig. 17 - VAT PHNOM KROM (Cambodge). Grès gris. Délitage profond. (Cl. Ch. Meyer) in Th. J. Delvert.

- Lésions de délitage, effritement, qui sont le fait de la forte rétention d'eau de ces Grès, amenant une désagrégation plus qu'une décomposition ; par infiltration capillaire dans les strates et les microstrates, la roche altérée apparaissant alors feuilletée (lésions suivant le lit de la pierre, dans les pieds droits et les linteaux. (fig. 16 et 17).

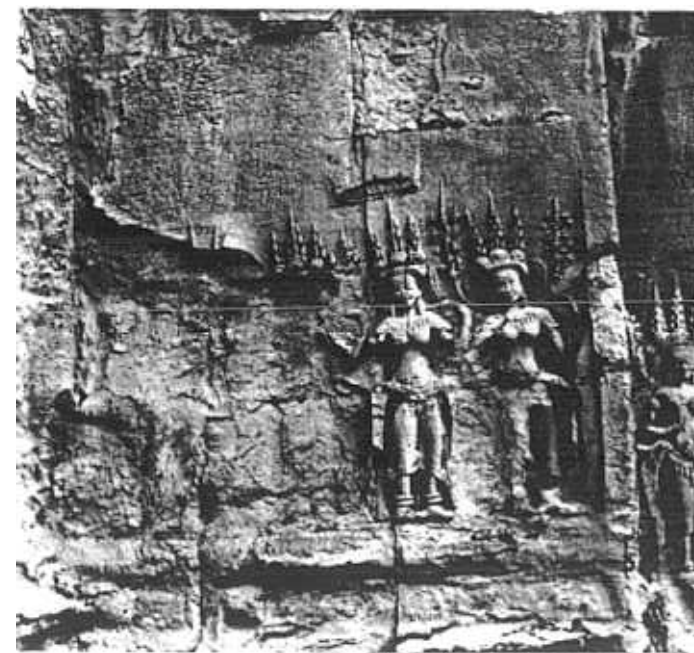
Fig. 18. ANGKOR VAT (Cambodge). Deuxième enceinte, façade occidentale de la tour d'angle N - E. Grès gris. Lésion en plaque très évoluée. (Cl. Lebon - Nguyen van Anh) in Th. J. Delvert.

- Lésions en plaque, présentant exactement les mêmes caractères morphologiques et évolutifs que celles connues sur calcaire. (fig. 18).
