GRIGORE IONESCO  
PRINCIPI APPLICATI AL RESTAURO DI TETTI E PARAMENTI  
DI ALCUNE CHIESE MOLDAVE

GRIGORE IONESCO  
PRINCIPLES APPLIED TO THE RESTORATION OF THE ROOFING  
AND DECORATION OF MOLDAVIAN CHURCHES OF THE  
15th-16th CENTURIES  
SUMMARY.

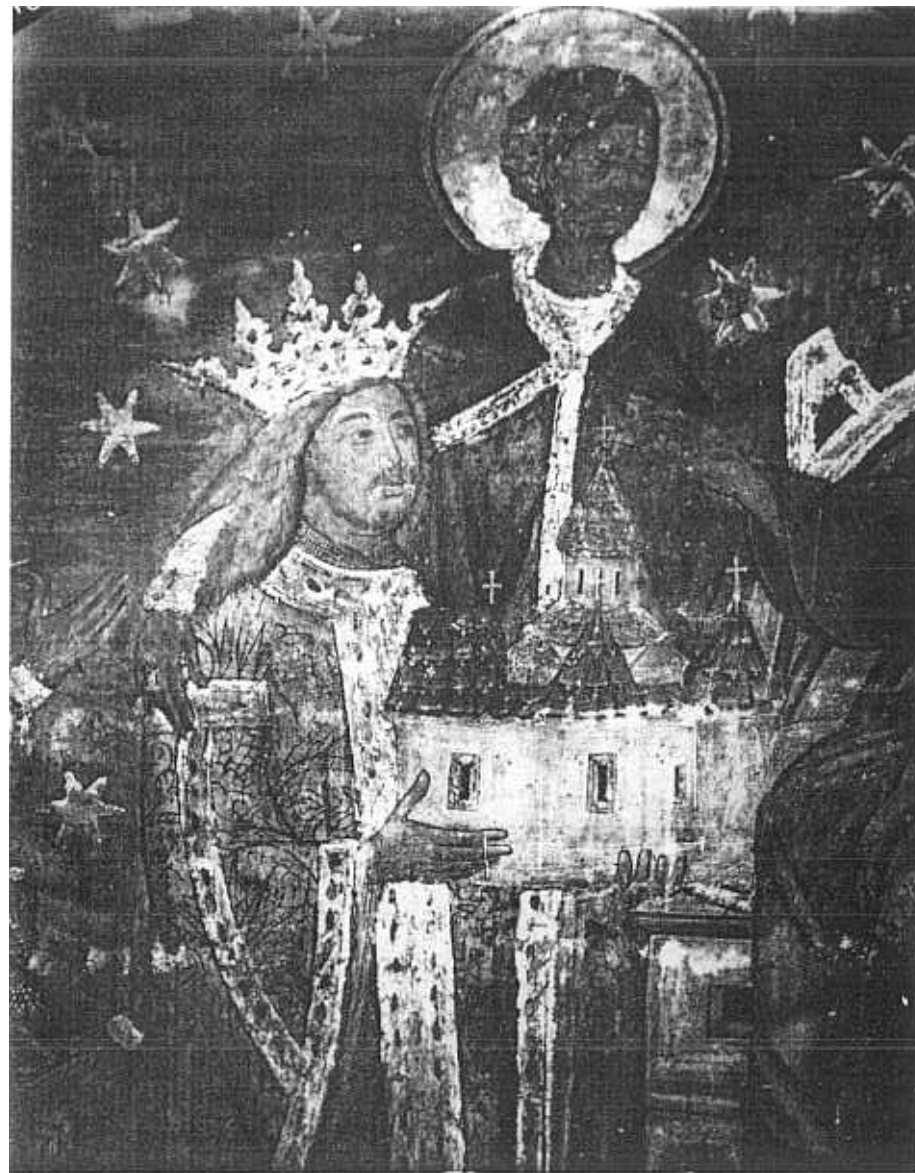
Fig. 4. Chiesa di Voronet. Afresco votivo col modello originario dell'edificio.

L'immagine originaria, movimentata e pittoresca di questi tetti, ci è stata conservata specialmente nelle riproduzioni schematiche ma molto espressive che ritroviamo immaneabilmente in quegli affreschi votivi, dipinti sulle pareti interne delle chiese, nei quali i fondatori sono rappresentati nell'atto di offrire nelle mani protese il modello della chiesa da essi fondata.
