Orio IV : La investigación arqueológica de un patache venaquero del siglo XVI

Manuel Izaguirre

Centro de Investigación Submarina INSUB

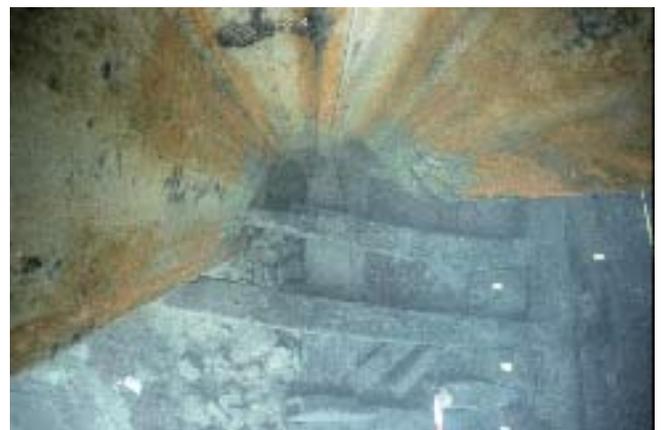
Figura 1: Vista en la que se puede observar cómo el tablestacado metálico del muelle ha cizallado la estructura del barco sin romper el resto del maderamen

Hay que destacar que el área excavada corresponde aproximadamente a los 2/3 del total ya que fue cortado verticalmente por el tablestacado metálico exterior del nuevo muelle construido, por lo que el tercio restante del barco quedó bajo el relleno del muelle pesquero.

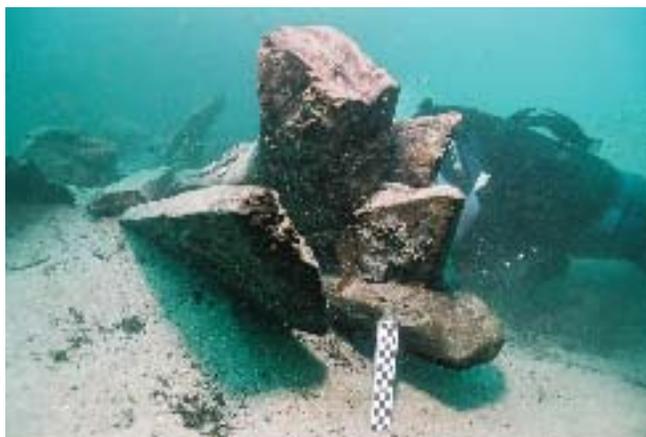
Figura 2: La popa, por encontrarse más cercana al centro del río estaba más expuesta a su abrasión fluvial que el resto del pecio, por lo que apareció también más deteriorada - sin embargo, fue suficientemente significativa para marcar tipología y cronología al pecio

La popa es plana y su codaste se une a la quilla con dos pernos de hierro.

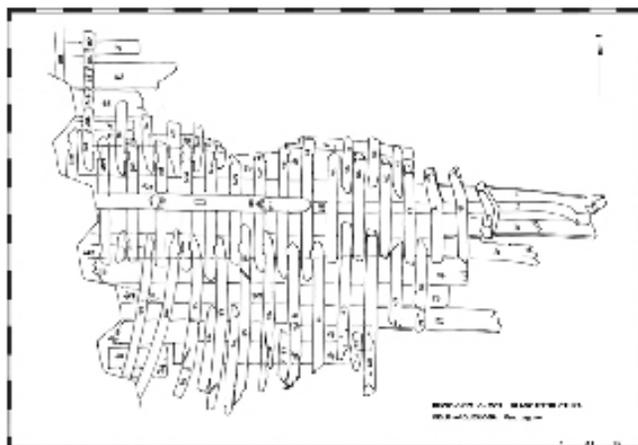
Figura 3: Croquis de la planta del barco sin el granel, donde se ve la estructura y el casco del barco - a la izquierda del mismo se aprecia la ataguía del muelle pesquero recién construido

Se trata de una embarcación de madera construida con sistema varenga-genol, casco de tracas a tope de 3 cm de grosor y forro interior a base de un granel de tracas sueltas de roble que cubre un espacio algo mayor que el ocupado por las varengas de cuenta.
