El Pecio de Urbieta (Gernika) País Vasco

Manuel Izaguirre

Centro de Investigación Submarina INSUB

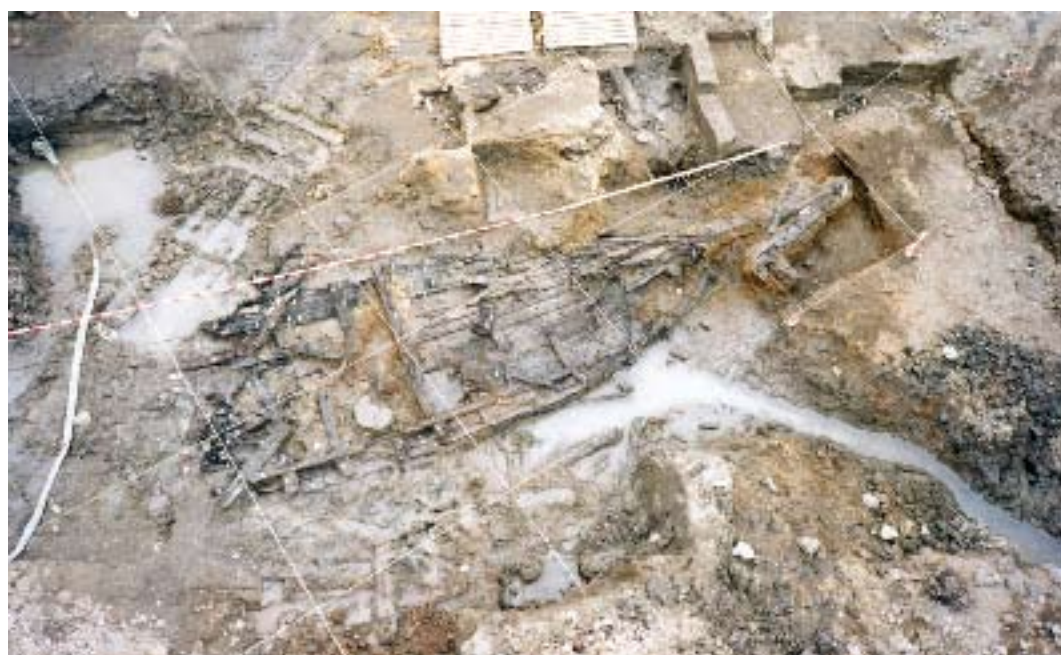
Figura 1: Vista cenital de la excavación; a la derecha se encuentra la popa y a la derecha se puede apreciar un corte transversal del barco causado por la excavadora en las obras previas de encauzamiento del río Oka

Tras la excavación pudo observarse que el barco estaba varado sobre su banda de babor que a pesar de su abatimiento guardaba todas sus tracas desde la quilla hasta la regala. De la banda de estribor solo quedaban restos de la traca de aparadura y de alguna otra traca que se encontraban abatidos hacia el interior de la banda de babor.

La parte central del barco y en una extensión de aproximadamente 1/3 de la eslora fue destruida por la retroexcavadora que lo descubrió. Las piezas más sólidas pudieron recuperarse, sin embargo muchos detalles constructivos se perdieron en aquel sector como la carlinga y el sistema de asiento del mástil.

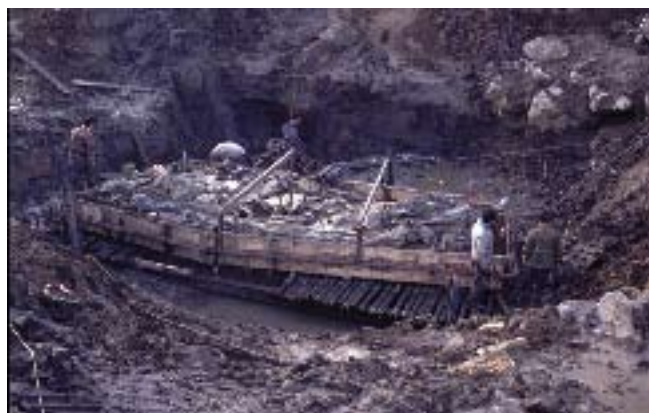
Figura 2: Para extraer el pecio en bloque, del fango del río fue necesario separarlo del lecho por medio de una pantalla horizontal de tubos que cortaba el terreno

Para ello, se excavó entorno al barco hasta una profundidad de 1,6m en una extensión suficiente de maniobra para colocar bajo el mismo y por perforación una secuencia de tubos horizontales paralelos, formando un plano horizontal de corte del terreno existente bajo aquél. Conforme se fue excavando el contorno y teniendo en cuenta la inconsistencia del terreno formado por fangos y arena, existente bajo el barco se construyó un cinturón perimetral del bloque formado por el barco y la cama de tierra, de una altura de 60cm elaborado con tabla de madera y estructura metálica

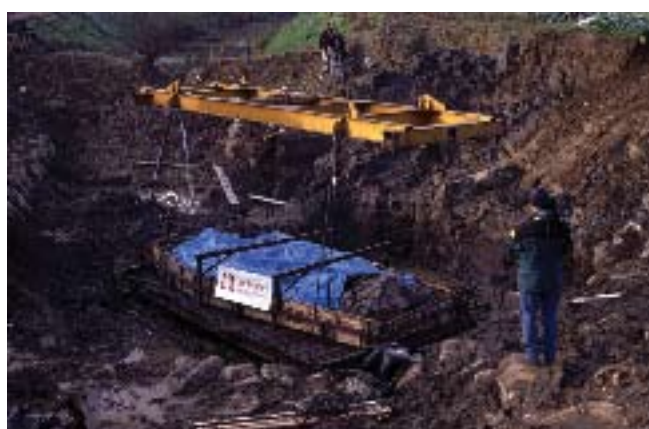
Figure 3: Una vez separado el bloque con el pecio, del lecho de fango fue necesaria una gran grúa para cargarla en un camión especial de altura regulable

El plano horizontal de tubos así formado también sirvió para crear la base del bloque de tierra sobre el que se apoyaba el barco, que una vez reforzado con una estructura metálica, una grúa de gran potencia lo extrajo hasta un camión de altura regulable que transportaría el conjunto hasta un almacén provisional cerca del punto del hallazgo.

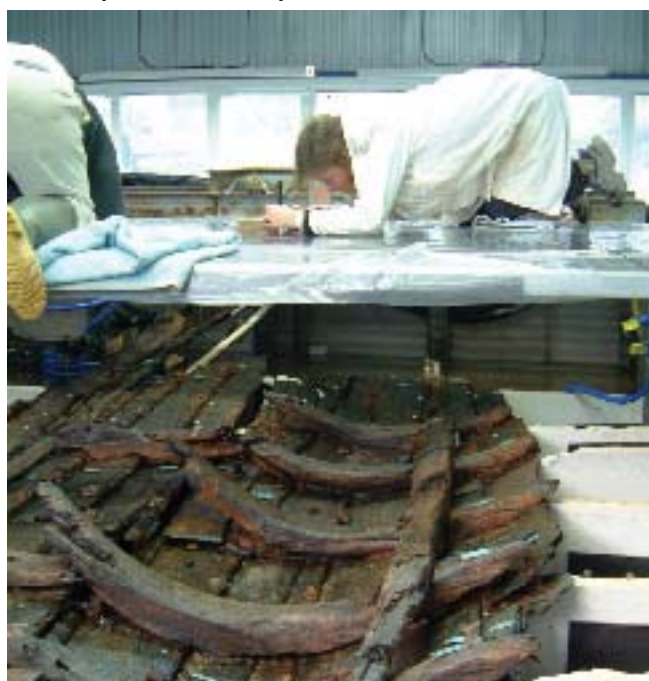
Figura 4: Tras una cuidadosa fase de limpieza del pecio comenzó la operación de dibujo y toma de detalles del resto arqueológico, imprescindibles para la elaboración de los planos reales y de formas hipotéticas de la arquitectura del barco

Para llegar a restituir las formas originales fue necesario elaborar los planos hipotéticos de la embarcación a partir del dibujo de excavación de los restos y los dibujos en laboratorio de cada una de las piezas. Todos ellos sirvieron para obtener las plantillas de unos mamparos provisionales interiores y otros complementarias exteriores, lo que permitió presionar lentamente unos contra otras para conseguir las formas originales del barco.
