## ECUADOR

### Reconstrucción de la Torre-Campanario de la Compañía de Jesús en Quito

### Ampliación del Palacio del Congreso Nacional

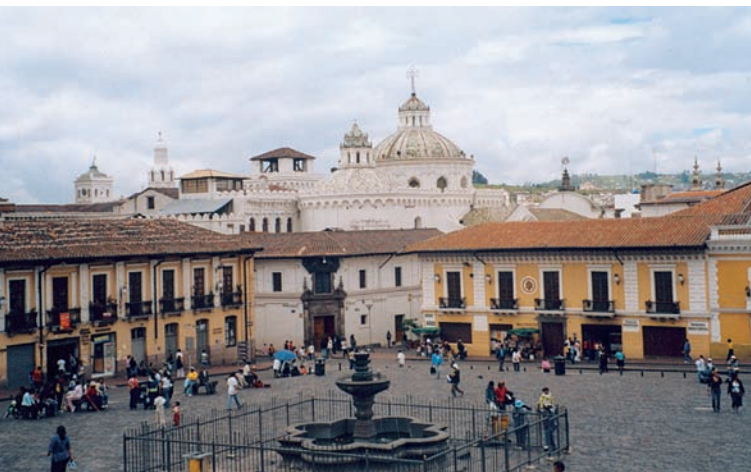
Convento de la Compañía de Jesús, estado actual

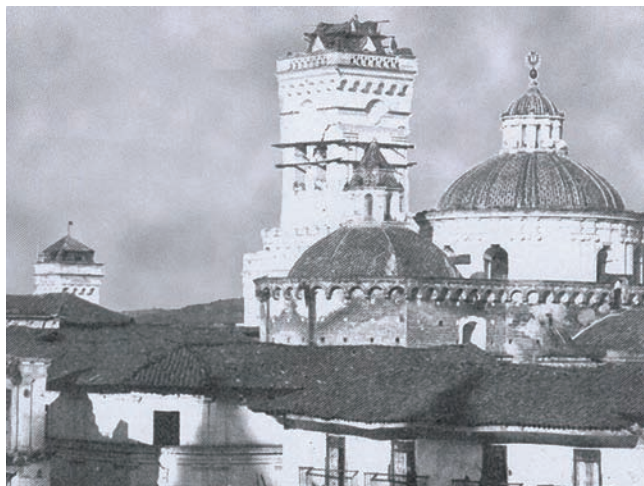
Reconstrucción de la Torre-Campanario de la Compañía de Jesús en Quito después del terremoto 1868

De acuerdo a la investigación histórica se sabe que la construcción de la torre se la finalizó en 1690. El terremoto de 1859 la afectó seriamente y se terminó su reconstrucción en abril de 1868. Un nuevo sismo de agosto de 1868 volvió a afectarle gravemente y obligó a derrocar sus dos cuerpos superiores, por segunda ocasión, para evitar su caída y salvaguardar de esa manera la integridad del conjunto.

La Torre de la Compañía no pudo ser restaurada como lo fueron en su momento las demás torres de Quito, por falta de recursos económicos; se la remató provisionalmente a la mitad de su altura original como hoy se la conoce. Actualmente, 138 años después de su desaparición, la comunidad jesuita ha decidido recuperar la torre-campanario, para lo cual se ha elaborado un proyecto de intervención, que ha sido sometido a consideración de la Municipalidad para su aprobación y ejecución. El proyecto se lo ha realizado base a un Convenio de Cooperación con la Comunidad de Madrid por 169.984 Euros, donados tanto para los estudios cuanto para las obras, con un tiempo de vigencia de 13 meses.

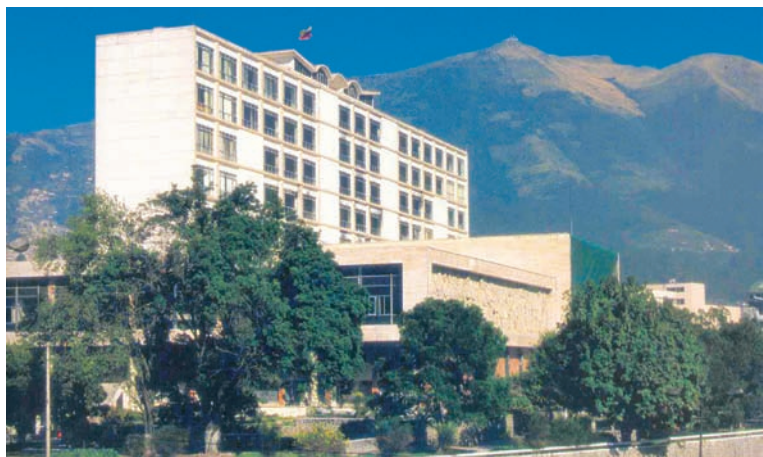
Quito, Palacio del Congreso Nacional, estado actual

1958 se construyó el palacio del Congreso Nacional, una valiosa obra de arquitectura moderna. Su calidad de bien patrimonial se debe a sus valores histórico- testimoniales y simbólicos de un período importante de la historia de la arquitectura y urbanismo de la ciudad y de la historia política del país. Tiene además valores artísticos agregados, ya que son parte integrante del monumento, notabilísimos murales de Víctor Mideros y de Oswaldo Guayasamín.

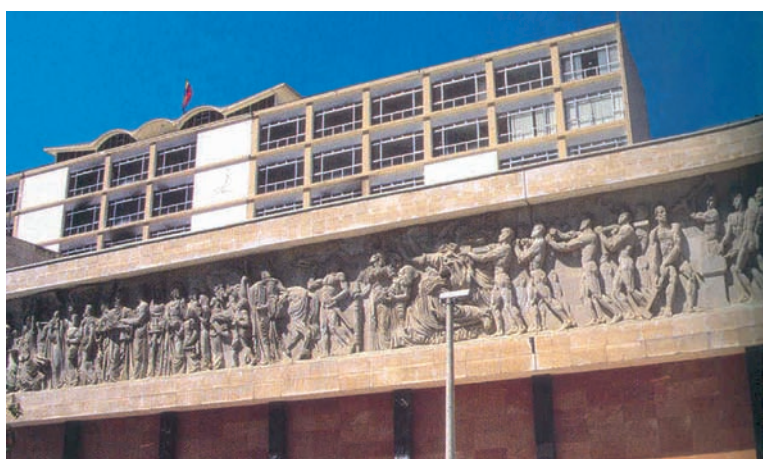
Quito, Palacio del Congreso Nacional, estado actual
